โครงการเหมืองแร่หินอุตสาหกรรมชนิดหินปูน เพื่ออุตสาหกรรมก่อสร้าง
และแร่โดโลไมต์ ประทานบัตรที่ 33964/16442

ห้างหุ้นส่วนจำกัด คีลาเขาน้อย

ตำบลเขาน้อย อำเภอม่วงสามสิบ จังหวัดกาญจนบุรี

มาตรการป้องกันและแก้ไขผลกระทบสิ่งแวดล้อม และมาตรการติดตามตรวจสอบคุณภาพสิ่งแวดล้อม

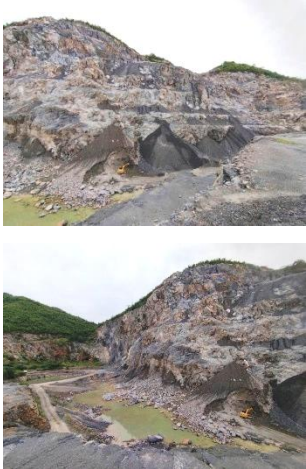
| เงื่อนไขตามมาตรการ | ผลการปฏิบัติตามมาตรการ | ปัญหา อุปสรรค ที่ไม่สามารถปฏิบัติตามมาตรการ และแนวทางแก้ไข | เอกสารอ้างอิง |
|---|--|--|--|
| 3. กำหนดให้ออกแบบหน้าเหมืองในลักษณะเป็นขั้นบันได โดยจะให้ความสูงขั้นบันไดสุดท้ายไม่เกิน 10 เมตร และกว้างขั้นบันไดสุดท้ายไม่น้อยกว่า 10 เมตร และควบคุมความลาดชันทั้งหมด (Overall Slope) ไม่เกิน 45 องศา พร้อมทั้งตรวจสอบสภาพหน้าเหมืองให้อยู่ในสภาพที่ปลอดภัยจากการพังทลายก่อนเข้าปฏิบัติงานในแต่ละวัน | <ul style="list-style-type: none"> วิศวกรผู้ควบคุมของโครงการได้วางแผนและออกแบบหน้าเหมืองในลักษณะเป็นขั้นบันได และควบคุมความลาดชันทั้งหมด (Overall Slope) ไม่เกิน 45 องศา พร้อมทั้งตรวจสอบสภาพหน้าเหมืองให้อยู่ในสภาพที่ปลอดภัยจากการพังทลายก่อนเข้าปฏิบัติงานในแต่ละวัน | - | <ul style="list-style-type: none"> เอกสารแนบ 3 รูปที่ 4 <p>พื้นที่หน้าเหมืองปัจจุบัน</p> |

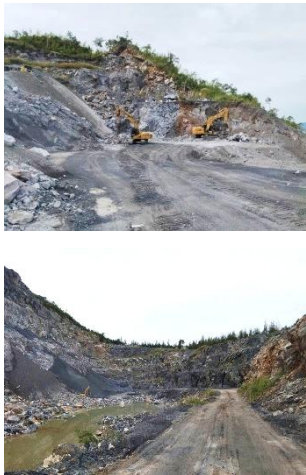
| เงื่อนไขตามมาตรการ | ผลการปฏิบัติตามมาตรการ | ปัญหา อุปสรรค ที่ไม่สามารถปฏิบัติตามมาตรการ และแนวทางแก้ไข | เอกสารอ้างอิง |
|---|---|--|---|
| <p>2. ให้เปิดหน้าเหมืองในลักษณะขั้นบันได โดยให้แต่ละขั้นมีความสูงขั้นบันไดสุดท้ายไม่เกิน 10 เมตร และมีความกว้างขั้นบันไดสุดท้ายไม่น้อยกว่า 10 เมตร และต้องควบคุมความลาดชันทั้งหมด (Overall Slope) ไม่ให้เกิน 45 องศา เพื่อป้องกันมิให้เกิดการพังถล่มหรือการร่วนหล่นของดินและเศษหิน ซึ่งจะทำให้บริเวณหน้าเหมืองมีสภาพที่ปลอดภัยอยู่เสมอ</p> | <ul style="list-style-type: none"> วิศวกรผู้ควบคุมของโครงการได้เปิดหน้าเหมืองในลักษณะขั้นบันได และควบคุมความลาดชันทั้งหมด (Overall Slope) ไม่เกิน 45 องศา เพื่อป้องกันมิให้เกิดการพังถล่มหรือการร่วนหล่นของดินและเศษหิน ซึ่งจะทำให้บริเวณหน้าเหมืองมีสภาพที่ปลอดภัยอยู่เสมอ | - | <ul style="list-style-type: none"> เอกสารแนบ 3 รูปที่ 4 <p>พื้นที่หน้าเหมืองปัจจุบัน</p> |

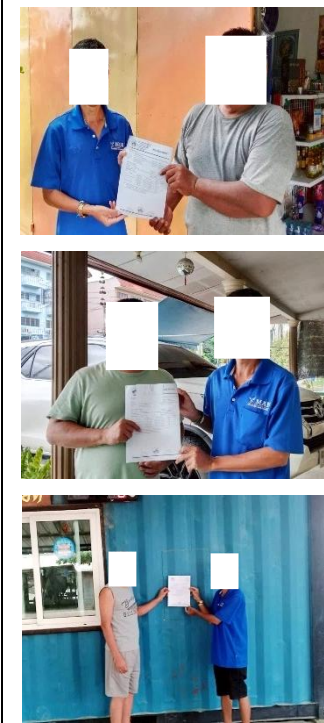
| เงื่อนไขตามมาตรการ | ผลการปฏิบัติตามมาตรการ | ปัญหา อุปสรรค ที่ไม่สามารถปฏิบัติตามมาตรการ และแนวทางแก้ไข | เอกสารอ้างอิง |
|--|--|--|--|
| 3. ให้เผยแพร่ข้อมูลผลการติดตามตรวจสอบผลกระทบสิ่งแวดล้อมต่อโรงพยาบาลส่งเสริมสุขภาพตำบลบ้านเขาน้อย และโรงพยาบาลส่งเสริมสุขภาพตำบลบ้านเขาดิน พร้อมทั้งติดตั้งป้ายแสดงผลการตรวจวัดคุณภาพสิ่งแวดล้อมไว้บริเวณศาลาประชาคมหมู่บ้านให้สามารถมองเห็นได้อย่างชัดเจน ปีละ 2 ครั้ง | <ul style="list-style-type: none"> ผู้ถือประทานบัตรได้เผยแพร่ข้อมูลผลการติดตามตรวจสอบผลกระทบสิ่งแวดล้อมต่อโรงพยาบาลส่งเสริมสุขภาพตำบลบ้านเขาน้อย และโรงพยาบาลส่งเสริมสุขภาพตำบลบ้านเขาดิน พร้อมทั้งติดตั้งป้ายแสดงผลการตรวจวัดคุณภาพสิ่งแวดล้อมไว้บริเวณศาลาประชาคมหมู่บ้านให้สามารถมองเห็นได้อย่างชัดเจน | - | <ul style="list-style-type: none"> เอกสารแนบ 3 รูปที่ 22 |

| เงื่อนไขตามมาตรการ | ผลการปฏิบัติตามมาตรการ | ปัญหา อุปสรรค ที่ไม่สามารถปฏิบัติตามมาตรการ และแนวทางแก้ไข | เอกสารอ้างอิง |
|--|---|--|---|
| | | | <p>การเผยแพร่ข้อมูลผลการติดตามตรวจสอบผลกระทบสิ่งแวดล้อม</p> |

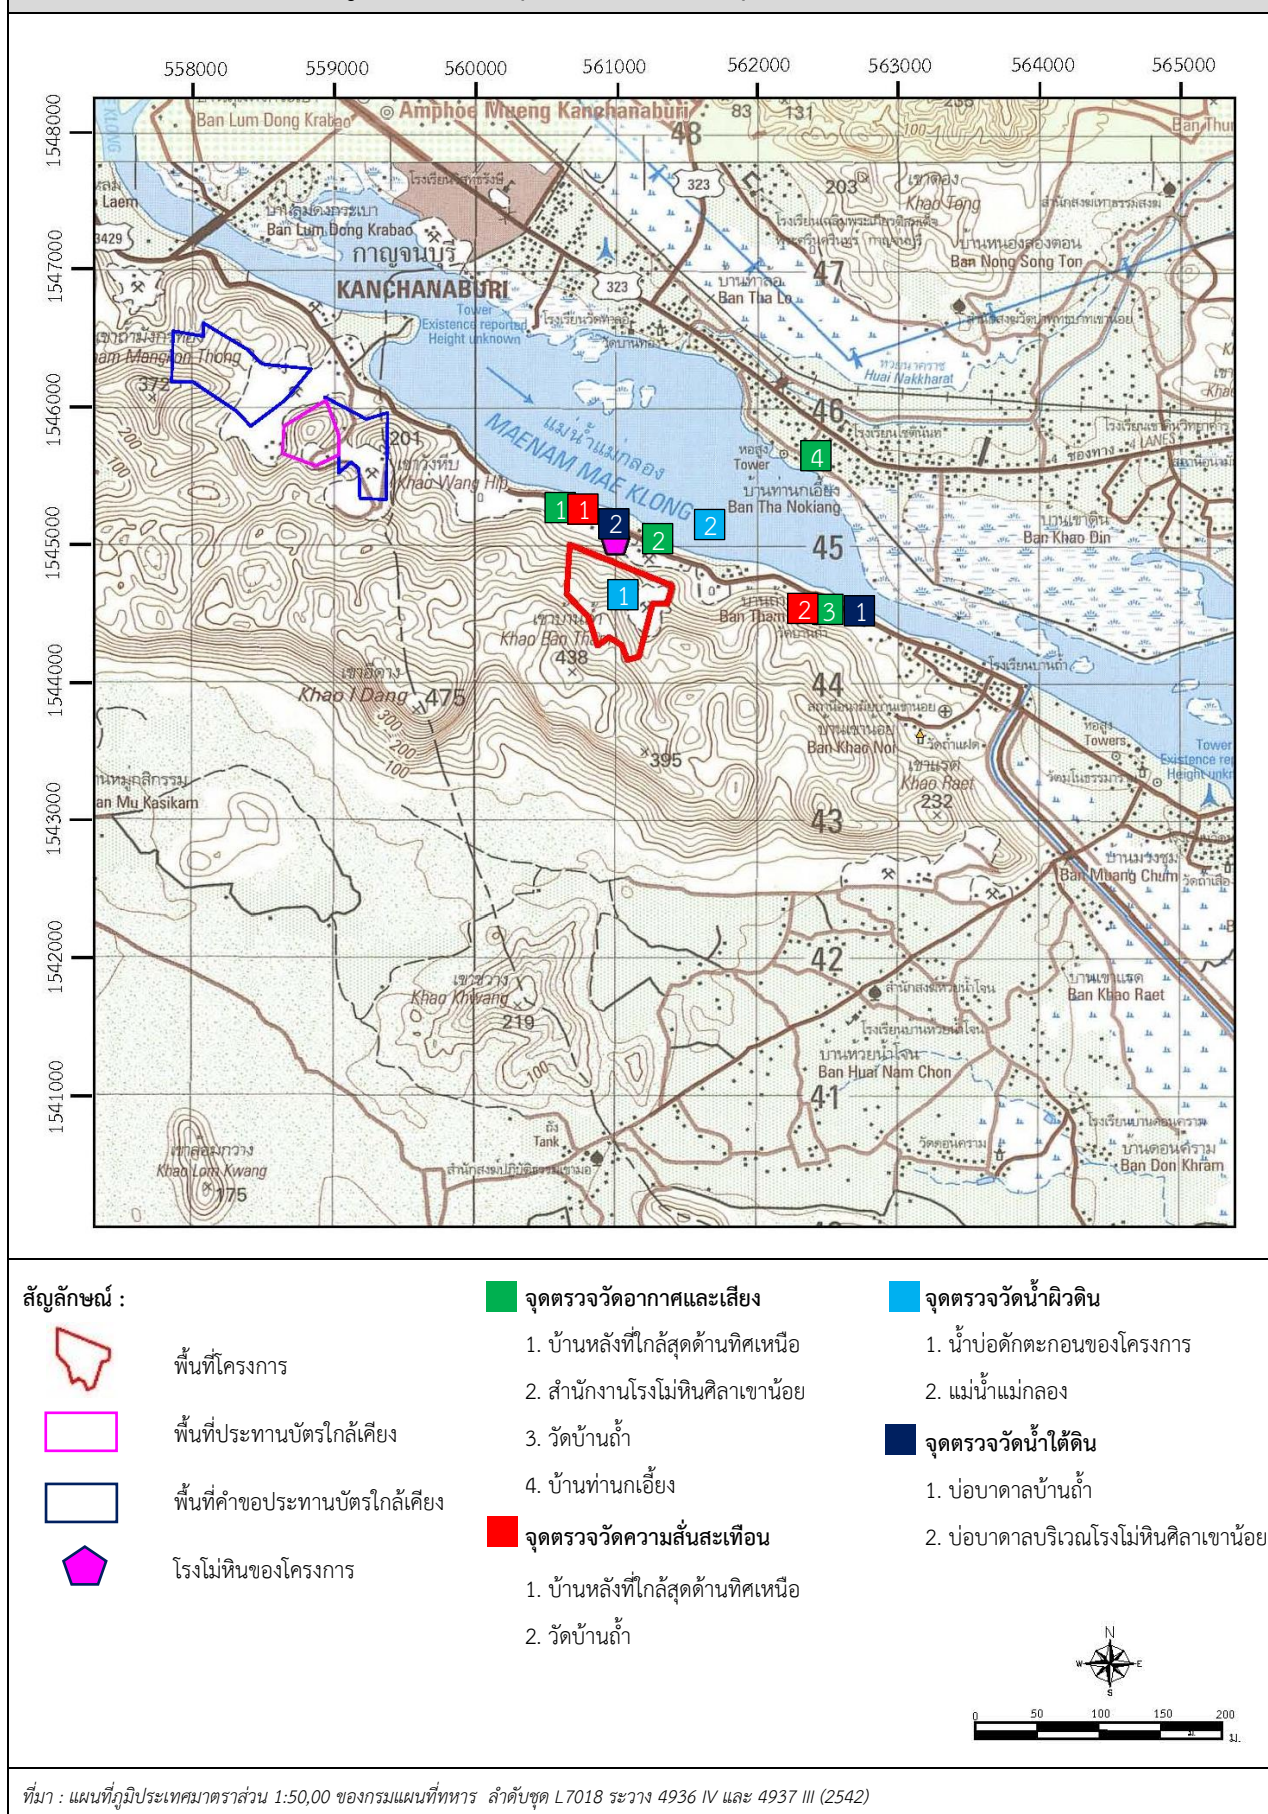
รูปที่ 2-1 แสดงจุดติดตามตรวจสอบคุณภาพสิ่งแวดล้อม

การตรวจวัดคุณภาพอากาศในรูปปริมาณฝุ่นละอองแขวนลอยรวม (TSP) และปริมาณฝุ่นละอองขนาดเล็กกว่า 10 ไมครอน (PM-10) โครงการเหมืองแร่หินอุตสาหกรรมชนิดหินปูน เพื่ออุตสาหกรรมก่อสร้าง และแร่โดโลไมต์ ประทานบัตรที่ 33964/16442 ของห้างหุ้นส่วนจำกัด ศิลาเขาน้อย โดยทำการตรวจวัดบริเวณบ้านหลังที่ใกล้ที่สุดด้านทิศเหนือ สำนักงานโรงโม่หินศิลาเขาน้อย วัดบ้านถ้ำ และบ้านท่านกเอี้ยง ระหว่างวันที่ 7-10 พฤศจิกายน 2568 แสดงผลการตรวจวัดดังตารางที่ 2-4 แสดงผลการตรวจวัดทางห้องปฏิบัติการดังเอกสารแนบ 16 เอกสารสอบเทียบเครื่องมือดังเอกสารแนบ 17 และเอกสารอนุญาตขึ้นทะเบียนห้องปฏิบัติการวิเคราะห์ดังเอกสารแนบ 18
