โครงการเหมืองแร่โดโลไมต์

ประทานบัตรที่ 32679/16453

บริษัท เทพอทิสธุรกิจ จำกัด

มาตรการป้องกันและแก้ไขผลกระทบสิ่งแวดล้อม และมาตรการติดตามตรวจสอบคุณภาพสิ่งแวดล้อม

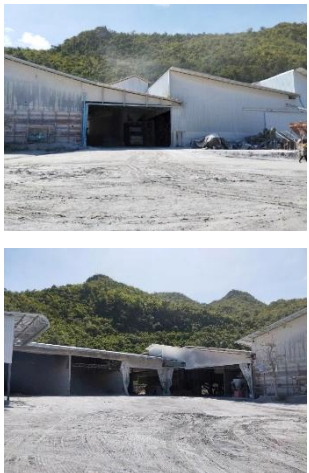
6. ให้ทำการดูแลรักษาสภาพของโรงแต่งแร่ให้อยู่ในสภาพที่ดี มีระบบป้องกันผลกระทบด้านการฟุ้งกระจายของฝุ่นละอองออกสู่ภายนอก หากระบบป้องกันผลกระทบสิ่งแวดล้อมชำรุดเสียหายจะต้องรีบดำเนินการซ่อมแซมโดยทันที	<ul style="list-style-type: none"> ผู้ถือประทานบัตรได้ดูแลรักษาสภาพของโรงแต่งแร่ให้อยู่ในสภาพที่ดี มีระบบป้องกันผลกระทบด้านการฟุ้งกระจายของฝุ่นละอองออกสู่ภายนอก กรณีมีการชำรุดเสียหายจะรีบดำเนินการซ่อมแซมโดยทันที ทั้งนี้ โรงแต่งแร่ของโครงการจะใช้ร่วมกันกับบริษัท เทพประทานการแร่ จำกัด 	-	<ul style="list-style-type: none"> เอกสารแนบ 4 รูปที่ 11

<p>ระบบป้องกันผลกระทบสิ่งแวดล้อม บริเวณโรงแต่งแร่ของโครงการ</p>
7. ดูแลรักษาลำโพงให้สามารถใช้งานได้คืออยู่เสมอ และรถบรรทุกแต่ละคันก่อนออกสู่ภายนอกจะต้องผ่านลำโพงดังกล่าวทุกครั้ง	<ul style="list-style-type: none"> ผู้ถือประทานบัตรได้ดูแลรักษาระบบลำโพงให้สามารถใช้งานได้คืออยู่เสมอ และกำหนดให้รถบรรทุกแต่ละคันต้องผ่านลำโพงทุกครั้งก่อนออกสู่ภายนอก 	-	<ul style="list-style-type: none"> เอกสารแนบ 4 รูปที่ 12

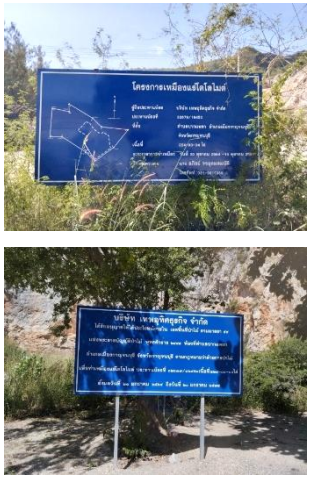
1. จัดทำป้ายแสดงแนวเขตพื้นที่โครงการและพื้นที่ที่จะเปิดทำเหมืองให้ชัดเจน	<ul style="list-style-type: none"> ผู้ถือประทานบัตรได้จัดสรรงบประมาณในการจัดทำป้ายแสดงแนวเขตพื้นที่โครงการและพื้นที่ที่จะเปิดทำเหมืองให้ชัดเจน 	-	<ul style="list-style-type: none"> เอกสารแนบ 4 รูปที่ 6

<p>ป้ายแสดงแนวเขตและรายละเอียดของโครงการ</p>
