มาตรการป้องกันและแก้ไข ผลกระทบสิ่งแวดล้อมและ มาตรการติดตามตรวจสอบ คุณภาพสิ่งแวดล้อม

โครงการทำเหมืองหินอุตสาหกรรมชนิดหินปูน เพื่ออุตสาหกรรมก่อสร้าง

ประทานบัตรที่ 28326/16444

บริษัท ปฐมวัฒนพาณิชย์การแร่ จำกัด

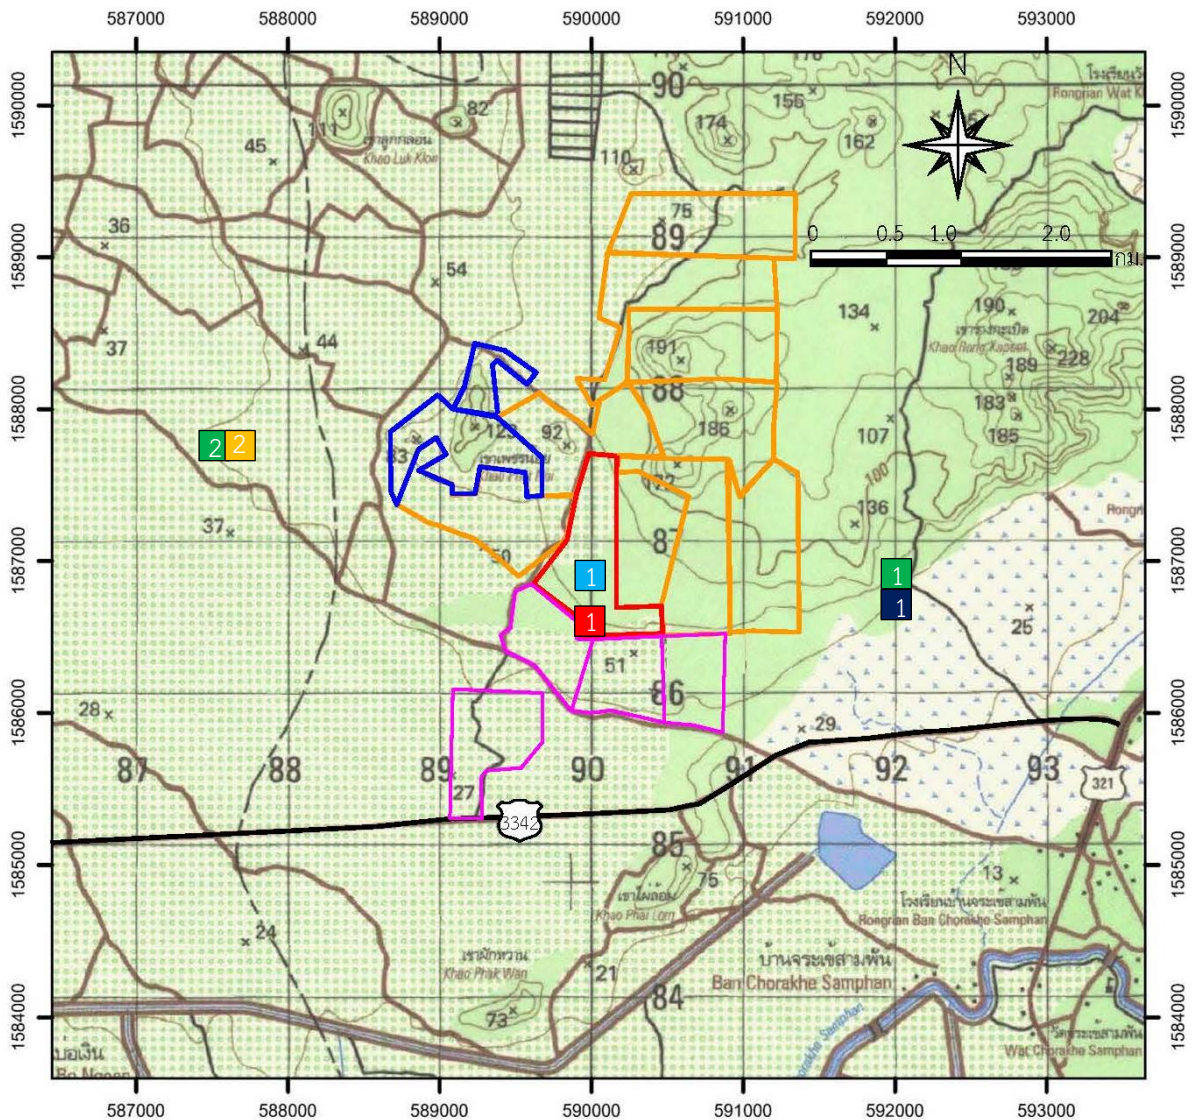
รูปที่ 2-1 แสดงตำแหน่งตรวจวัดคุณภาพสิ่งแวดล้อม

มาตรการติดตามตรวจสอบคุณภาพสิ่งแวดล้อม โครงการทำเหมืองหินอุตสาหกรรมชนิดหินปูน เพื่ออุตสาหกรรมก่อสร้าง ประทานบัตรที่ 28326/16444 ของบริษัท ปทุมวัฒนาพาณิชย์การแร่ จำกัด ตั้งอยู่ที่ ตำบลจรเข้สามพัน อำเภออุทุมพร จ.สุรินทร์ ตามหนังสือที่ ทส 1010.2/12391 ลงวันที่ 21 กันยายน 2563 สำหรับสถานีตรวจวัดคุณภาพสิ่งแวดล้อมแสดงรายละเอียดดังรูปที่ 2-1 รายละเอียดผลการตรวจวัดมีดังนี้

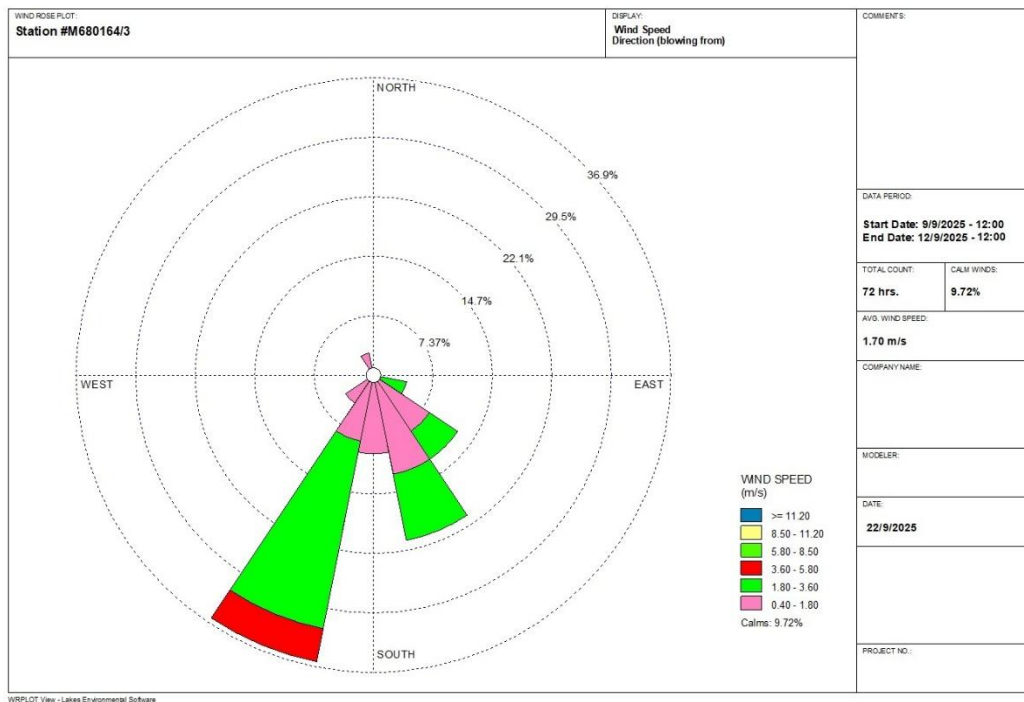
รูปที่ 2-2 ผังแสดงความเร็วและทิศทางลม

การตรวจวัดความเร็วและทิศทางลม โครงการทำเหมืองหินอุตสาหกรรมชนิดหินปูน เพื่ออุตสาหกรรมก่อสร้าง ประทานบัตรที่ 28326/16444 ของบริษัท ปทุมวิวัฒนพาณิชย์การแร่ จำกัด โดยทำการตรวจวัดบริเวณบ้านราษฎรหมู่ที่ 16 บ้านหนองพญา ระหว่างวันที่ 9-12 กันยายน 2568 พบว่า ลมที่พัดส่วนใหญ่พัดมาจากทางด้านทิศตะวันตกเฉียงใต้ค่อนไปทางทิศใต้ พัดผ่านด้วยความเร็วมีค่าระหว่าง 0.4-1.8 เมตรต่อวินาที ซึ่งลมดังกล่าวจัดเป็นลมเบา (Light Air) ตามการแบ่งขนาดลมของโบฟอร์ต (The Beau fort Scale of Wind-ภูมิศาสตร์กายภาพ, ทวี ทองสว่าง และคณะ, 2536) แสดงได้ดังตารางที่ 2-5 และรูปที่ 2-2 และเนื่องจากลมส่วนใหญ่พัดมาจากทางด้านทิศตะวันตกเฉียงใต้ค่อนไปทางทิศใต้ แต่เนื่องจากความเร็วลมส่วนใหญ่มีค่าระหว่าง 0.4-1.8 เมตรต่อวินาที ซึ่งลมดังกล่าวจัดเป็นลมเบา (Light Air) ซึ่งมีค่าต่ำมาก อาจกล่าวได้ว่าไม่ส่งผลกระทบต่อสิ่งแวดล้อมหรือการฟุ้งกระจายของฝุ่นละอองไปยังชุมชนใกล้เคียง ทั้งนี้ ทางโครงการได้มีมาตรการป้องกันการฟุ้งกระจายของฝุ่นละอองอย่างต่อเนื่อง โดยการฉีดพรมน้ำตามเส้นทางขนส่งแร่เป็นประจำ หนังสือรับรองผลการตรวจวัดทางห้องปฏิบัติการ ดังเอกสารแนบ 13 เอกสารสอบเทียบเครื่องมือดังเอกสารแนบ 14 และเอกสารอนุญาตขึ้นทะเบียนห้องปฏิบัติการวิเคราะห์ดังเอกสารแนบ 15
