มาตรการป้องกันและแก้ไข ผลกระทบสิ่งแวดล้อม และ มาตรการติดตามตรวจสอบ คุณภาพสิ่งแวดล้อม

มาตรการป้องกันและแก้ไขผลกระทบสิ่งแวดล้อม และมาตรการติดตามตรวจสอบคุณภาพสิ่งแวดล้อม

ผลการตรวจสอบการปฏิบัติตามมาตรการป้องกันและแก้ไขผลกระทบสิ่งแวดล้อม ที่เสนอไว้ในรายงานโครงการเหมืองแร่
ยิปซัมและแร่แอนไฮไดรต์ ประทานบัตรที่ 33123/16366 ของ บริษัท เพียวไบรท์ จำกัด ตั้งอยู่ที่ หมู่ที่ 5 ตำบลไม้เรียง
อำเภอฉวาง จังหวัดนครศรีธรรมราช ตามหนังสือที่ ทส 1009.2/15312 ลงวันที่ 17 ธันวาคม 2558 รายละเอียดดังตารางที่ 2-1
ถึงตารางที่ 2-4

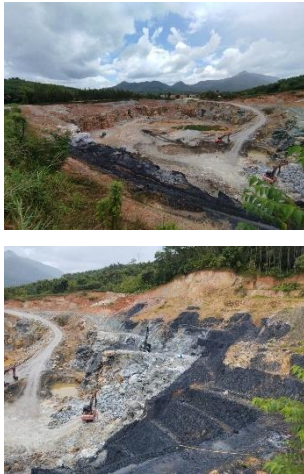
1. กำหนดให้ออกแบบหน้าเหมืองในลักษณะเป็น ขั้นบันได โดยในชั้นเปลือกดินมีความสูงชันละ ไม่เกิน 5 เมตร ความกว้างชั้นละไม่น้อยกว่า 5 เมตร โดยรักษาความเอียงทั้งหมดของชั้นหน้าดิน ไม่เกิน 35 องศา ส่วนในชั้นแร่บีบอัดและแร่แอนไฮไดรต์ ชั้นบันไดสูงไม่เกิน 10 เมตร ความกว้างไม่น้อยกว่า 12 เมตร หน้า Bench เอียงประมาณ 75-80 องศา และควบคุมความลาดเอียงทั้งหมดของหน้าเหมือง (Overall Slope) ไม่เกิน 45 องศา พร้อมทั้งตรวจสอบ สภาพหน้าเหมือง ให้อยู่ในสภาพที่ปลอดภัยจากการ พังทลายก่อนเข้าปฏิบัติงานในแต่ละวัน	<ul style="list-style-type: none"> ผู้ถือประทานบัตรร่วมกับวิศวกรผู้ควบคุมเหมืองได้ วางแผนออกแบบหน้าเหมืองให้เป็นไปตามแผนผัง โครงการกำหนด โดยเปิดหน้าเหมืองบริเวณหมาย อักษร “ห1” พร้อมทั้งพัฒนาหน้าเหมืองให้มี ลักษณะเป็นขั้นบันไดและควบคุมความลาดเอียง ทั้งหมดของหน้าเหมืองไม่ให้เกิน 45 องศา และ ตรวจสอบเสถียรภาพของหน้าเหมืองให้อยู่ในสภาพ ที่ปลอดภัย 	-	<ul style="list-style-type: none"> เอกสารแนบ 5 รูปที่ 21

<p>พื้นที่ทำเหมืองปัจจุบัน</p>
