โครงการ KATA (ชื่อเดิม โครงการอาคารพักอาศัยร่วม (ให้เช่า) The Grove Residence) ของบริษัท โกลเด้น โกรฟ จำกัด ตั้งอยู่ที่ซอยสุขุมวิท 22 (ซอยสายน้ำทิพย์) แขวงคลองเตย เขตคลองเตย กรุงเทพมหานคร เป็นอาคารที่อยู่อาศัยร่วม (ให้เช่า) สูง 7 ชั้น จำนวน 1 อาคาร จำนวนห้องพัก 31 ห้อง พื้นที่จอดรถ 52 คัน และมีพื้นที่ใช้สอยทั้งหมดรวม 7,119.16 ตารางเมตร รวมทั้งสิ่งอำนวยความสะดวกต่างๆ และระบบสาธารณูปโภคอย่างครบถ้วน โดยมีกลุ่มเป้าหมายเป็นนักธุรกิจหรือนักลงทุนทั้งชาวไทย และชาวต่างประเทศที่ต้องการพักอาศัยในย่านสุขุมวิท ซึ่งเป็นย่านเศรษฐกิจขนาดใหญ่ในพื้นที่กรุงเทพมหานคร และนอกจากนี้ยังสามารถเดินทางได้อย่างสะดวกทั้งรถยนต์ ระบบขนส่งมวลชนด้วยรถไฟฟ้า BTS รถไฟฟ้ามหานคร MRT และระบบขนส่งมวลชนประเภทอื่นๆ

- 1) เพื่อสรุปผลการปฏิบัติตามมาตรการป้องกันและแก้ไขผลกระทบสิ่งแวดล้อม (ระยะดำเนินการ) โครงการ KATA ของบริษัท โกลเด้น โกรฟ จำกัด ระหว่างเดือนมกราคม – มิถุนายน 2568
- 2) เพื่อสรุปผลการปฏิบัติตามมาตรการติดตามตรวจสอบคุณภาพสิ่งแวดล้อม (ระยะดำเนินการ) โครงการ KATA ของบริษัท โกลเด้น โกรฟ จำกัด ระหว่างเดือนมกราคม – มิถุนายน 2568
- 3) เพื่อนำผลการติดตามตรวจสอบคุณภาพสิ่งแวดล้อม มาเปรียบเทียบกับค่ามาตรฐานที่หน่วยราชการกำหนด และนำไปเป็นแนวทางในการจัดระบบการจัดการสิ่งแวดล้อมทั้งภายในโครงการและต่อพื้นที่โดยรอบ
- 4) เพื่อสรุป

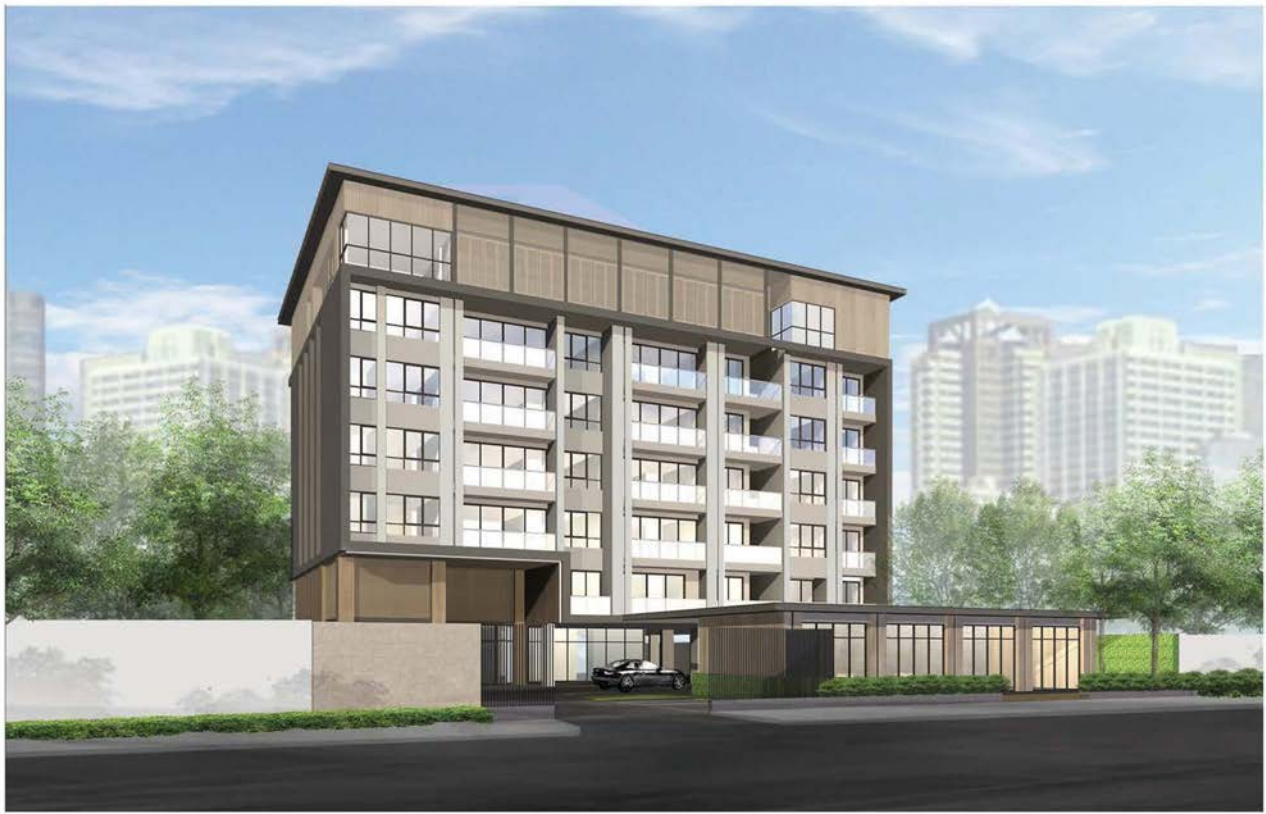
รูปที่ 1-2 แบบจำลองอาคารโครงการ

โครงการ KATA ของบริษัท โกลเด้น โกรฟ จำกัด เป็นโครงการก่อสร้างอาคารพักอาศัย 7 ชั้น มีจำนวนห้องพักอาศัยทั้งหมด 31 ห้อง พร้อมที่จอดรถยนต์ จำนวน 52 คัน และอาคารป้อมยาม 1 หลัง มีเนื้อที่ทั้งหมด 1 ไร่ 1 งาน 96 ตารางวา หรือ 2,384 ตารางเมตร จำแนกเป็นพื้นที่อาคารปกคลุมดินรวม ประมาณ 1,511.93 ตารางเมตร และพื้นที่เปิดโล่ง/พื้นที่นอกอาคาร ประมาณ 872.07 ตารางเมตร อาคารมีระยะถอยร่นจากแนวเขตที่ดิน ประมาณ 1.34-16.94 เมตร ซึ่งใช้ประโยชน์เป็นพื้นที่จอดรถยนต์และทางวิ่งภายนอกอาคาร และพื้นที่สีเขียวโดยรอบโครงการ แสดงแบบจำลองอาคารโครงการดังรูปที่ 1-2

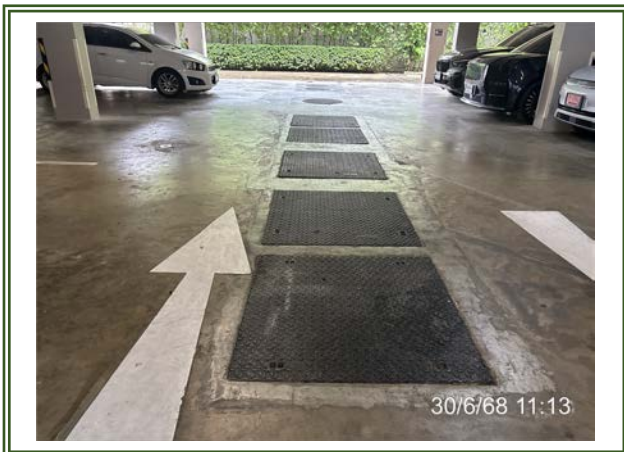
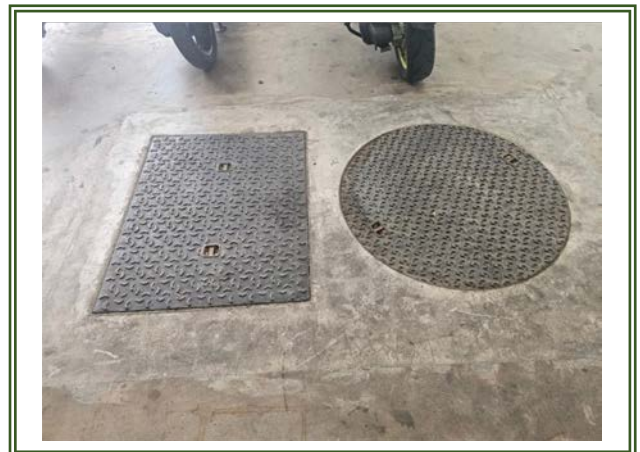
รูปที่ 2-9 ระบบบำบัดน้ำเสีย

น้ำเสียภายในโครงการ 30.96 ลูกบาศก์เมตร/วัน การบำบัดน้ำเสียและสิ่งปฏิกูลจากกิจกรรมต่างๆ ของอาคาร จะใช้ระบบน้ำเสียชนิดตะกอนเร่ง (Activated sludge) มีความสามารถรองรับน้ำเสีย 40 ลูกบาศก์เมตร/วัน ติดตั้งทางด้านฝั่งทิศเหนืออาคาร โดยออกแบบให้น้ำเสียที่เข้าสู่ระบบมีความเข้มข้นบีโอดี 250 มิลลิกรัม/ลิตร และสารแขวนลอยเข้าระบบ มีความเข้มข้น 300 มิลลิกรัม/ลิตร น้ำที่ผ่านการบำบัดจะมีความเข้มข้น บีโอดี ไม่เกิน 20 มิลลิกรัม/ลิตร และสารแขวนลอย ไม่เกิน 30 มิลลิกรัม/ลิตร มีขั้นตอนการบำบัดน้ำเสีย ในแต่ละส่วน

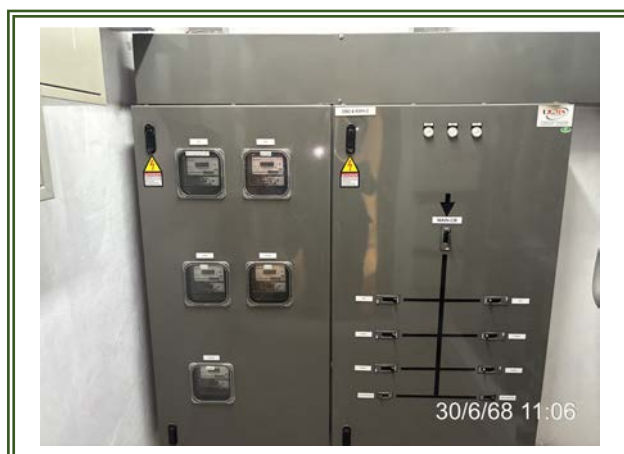
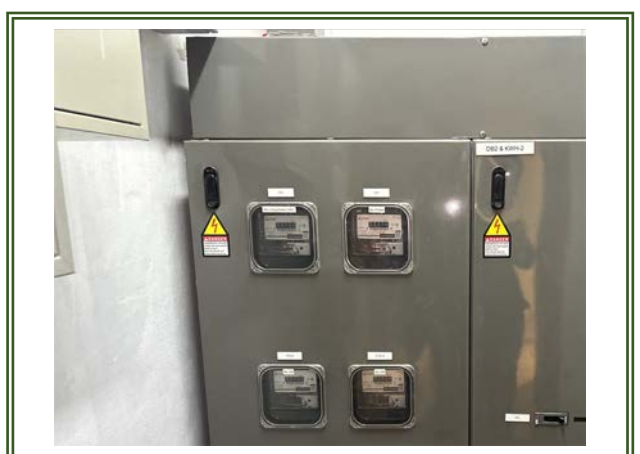
รูปที่ 2-10 มิเตอร์ไฟฟ้าสำหรับระบบบำบัดน้ำเสีย

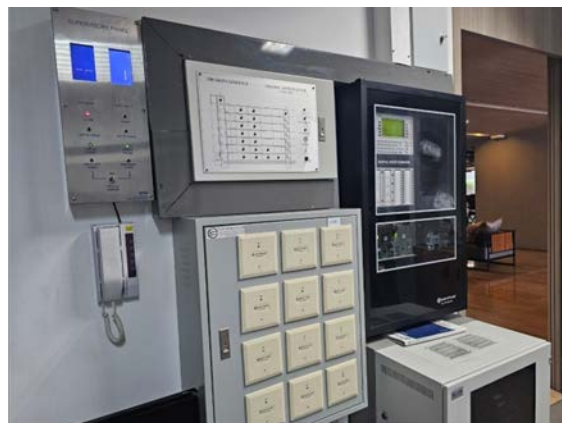
รูปที่ 2-30 แผงควบคุมระบบสัญญาณแจ้งเหตุเพลิงไหม้

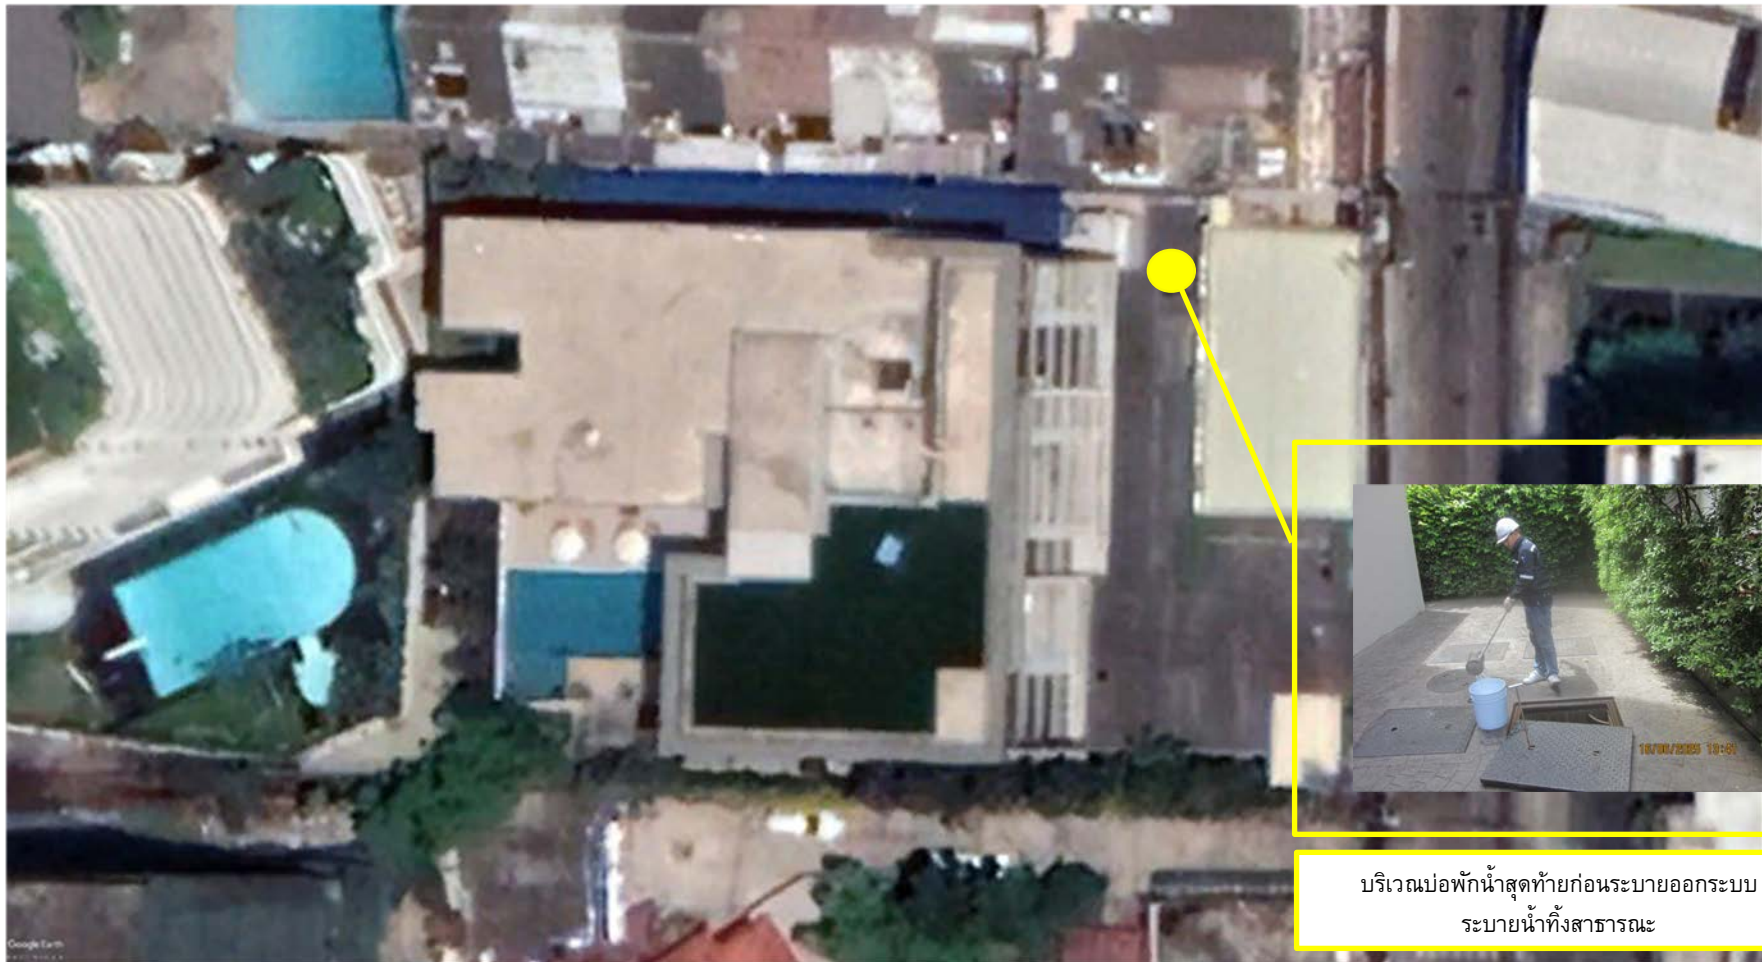
บริเวณบ่อพักน้ำสุดท้ายก่อนระบายออกระบบ  
ระบายน้ำทิ้งสาธารณะ

รูปที่ 3-1 แผนผังแสดงจุดเก็บตัวอย่างคุณภาพน้ำทิ้ง โครงการ KATA ของบริษัท โกลเด้น โกรฟ จำกัด
