โครงการดิเอเทรียมรัชดา 13 ของบริษัท พรธนาปยูคท์ เอ็นท์ จำกัด (ชื่อเดิม โครงการอาคารพักอาศัย 8 ชั้น) เอกสารแจ้งเปลี่ยนชื่อโครงการ แสดงถึงภาคผนวกที่ 2 เป็นอาคารพักอาศัยรวมสำหรับให้เช่า มีจำนวนห้องพักอาศัย 119 ห้อง จำนวน 1 อาคาร พร้อมระบบสาธารณูปโภค บนพื้นที่ 0-3-08 ไร่ ตั้งอยู่ที่ ซอยรัชดา 13 ถนนรัชดาภิเษก เขตดินแดงกรุงเทพมหานคร โดยมีวัตถุประสงค์เพื่อให้เช่าพักอาศัย เนื่องจากพื้นที่โครงการตั้งอยู่ในเขตชุมชนเมือง ลูกค้ายกกลุ่มเป้าหมาย จึงเป็นกลุ่มคนทำงานในบริเวณใกล้เคียง

แผนการติดตามตรวจสอบคุณภาพสิ่งแวดล้อม (ระยะดำเนินการ) โครงการดิเอเทรียมรัชดา 13 ประจำปี พ.ศ. 2568

ตารางที่ 2-1 สรุปผลการปฏิบัติตามมาตรการป้องกันและแก้ไขผลกระทบสิ่งแวดล้อม (ระยะดำเนินการ) โครงการดิเอเทรียมรัชดา 13

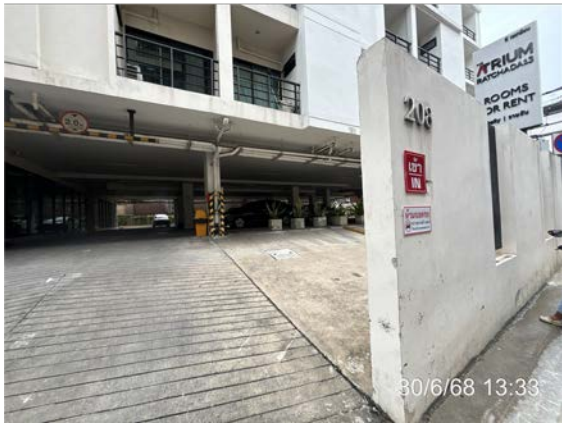
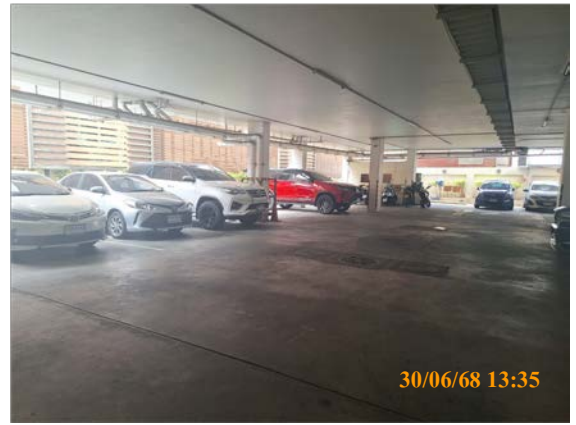
รูปที่ 2-1 ถนนภายในโครงการ

1. ทรัพยากรสิ่งแวดล้อมทางกายภาพ			
1.1 สภาพภูมิประเทศ	ไม่มีมาตรการ	- ไม่มีมาตรการ	-
1.2 ดินและการชะล้างพังทลาย	ไม่มีมาตรการ	- ไม่มีมาตรการ	-
1.3 คุณภาพอากาศ	1. จัดการจราจรให้เป็นระบบโดยเฉพาะถนนภายในโครงการและบริเวณทางเข้า-ออกที่เชื่อมกับถนนภายนอกโครงการเพื่อลดการติดขัดของการจราจร และช่วยลดปัญหาคุณภาพอากาศได้	✓ ทางโครงการได้จัดการจราจรให้เป็นระบบโดยเฉพาะถนนภายในโครงการและบริเวณทางเข้า-ออกที่เชื่อมกับถนนภายนอกโครงการเพื่อลดการติดขัดของการจราจร และช่วยลดปัญหาคุณภาพอากาศได้	รูปที่ 2-1

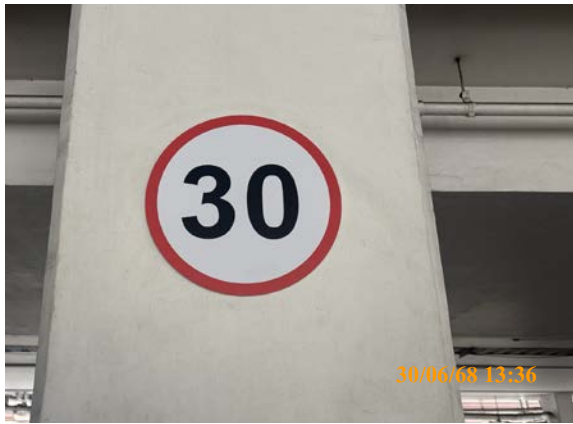
รูปที่ 2-2 ป้ายจำกัดความเร็วรถไม่เกิน
30 กิโลเมตร/ชั่วโมง

1.4 เสียงและความสั่นสะเทือน	1. จำกัดความเร็วรถ ขณะแล่นเข้า-ออกพื้นที่โครงการ ให้มีความเร็วไม่เกิน 30 กิโลเมตร/ชั่วโมง	✓ ทางโครงการได้จัดทำป้ายจำกัดความเร็วรถ ขณะแล่นเข้า-ออกพื้นที่โครงการ ให้มีความเร็วไม่เกิน 30 กิโลเมตร/ชั่วโมง	รูปที่ 2-2

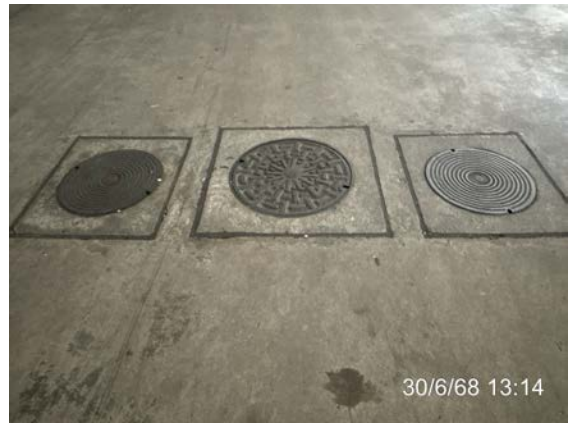
รูปที่ 2-3 ระบบบำบัดน้ำเสีย

1.5 ทรัพยากรน้ำ	1. ทำการติดตั้งระบบบำบัดน้ำเสีย เพื่อบำบัดน้ำเสียภายในโครงการให้ได้ตามเกณฑ์น้ำทิ้ง ก่อนระบายน้ำทิ้งลงสู่ท่อระบายน้ำสาธารณะของกรุงเทพฯ บริเวณด้านหน้าโครงการ โดยจัดให้มีถังดักไขมัน ปริมาตร 200 ลิตร จำนวน 6 ถัง และถังเกรอะ ปริมาตร 13.535 ลูกบาศก์เมตร จำนวน 6 ถัง	✓ ทางโครงการได้ทำการติดตั้งระบบบำบัดน้ำเสีย เพื่อบำบัดน้ำเสียภายในโครงการให้ได้ตามเกณฑ์น้ำทิ้ง ก่อนระบายน้ำทิ้งลงสู่ท่อระบายน้ำสาธารณะของกรุงเทพฯ บริเวณด้านหน้าโครงการ	รูปที่ 2-3

3.2 การบำบัดน้ำเสียและสิ่งปฏิกูล	1. ทำการติดตั้งระบบบำบัดน้ำเสีย เพื่อบำบัดน้ำเสียภายในโครงการให้ได้ตามเกณฑ์น้ำทิ้ง ก่อนระบายน้ำทิ้งลงสู่ท่อระบายน้ำสาธารณะของกรุงเทพฯ บริเวณด้านหน้าโครงการ โดยจัดให้มีถังดักไขมัน ปริมาณ 200 ลิตร จำนวน 6 ถัง และถังเกราะปริมาตร 13,535 ลูกบาศก์เมตร จำนวน 6 ถัง	✓ ทางโครงการได้ทำการติดตั้งระบบบำบัดน้ำเสีย เพื่อบำบัดน้ำเสียภายในโครงการให้ได้ตามเกณฑ์มาตรฐานน้ำทิ้ง ก่อนระบายน้ำทิ้งลงสู่ท่อระบายน้ำสาธารณะของกรุงเทพฯ บริเวณด้านหน้าโครงการ	รูปที่ 2-3

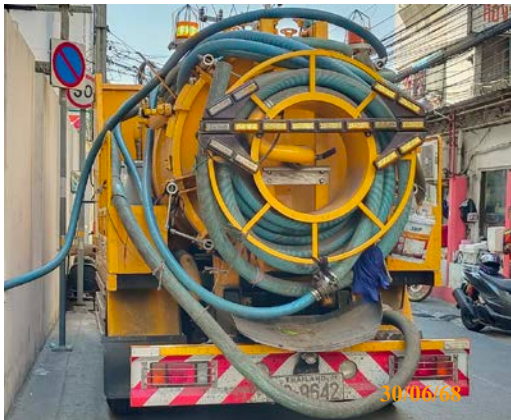
รูปที่ 2-4 การสูบน้ำตกตะกอน

4. จัดให้มีการสูบน้ำจากถังเกรอะไปกำจัดอย่างสม่ำเสมอ เพื่อรักษาประสิทธิภาพของระบบ	✓ ทางโครงการได้จัดให้มีการสูบน้ำจากถังเกรอะไปกำจัดอย่างสม่ำเสมอ เพื่อรักษาประสิทธิภาพของระบบ	รูปที่ 2-4

4. จัดให้มีการสูบกากตะกอนจากถังเกราะไปกำจัดอย่างสม่ำเสมอ เพื่อรักษาประสิทธิภาพของระบบ	✓ ทางโครงการได้จัดให้มีการสูบกากตะกอนจากถังเกราะไปกำจัดอย่างสม่ำเสมอ เพื่อรักษาประสิทธิภาพของระบบ	รูปที่ 2-4

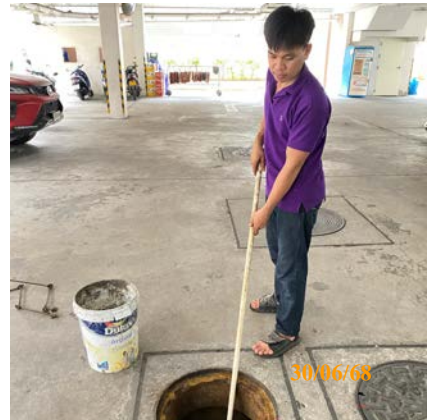
รูปที่ 2-5 การกำจัดไขมันจากถังดักไขมัน

5. จัดให้มีการกำจัดไขมันจากถังดักไขมันอย่างสม่ำเสมอ เพื่อรักษาประสิทธิภาพของระบบ	✓ ทางโครงการได้จัดให้มีการกำจัดไขมันจากถังดักไขมันอย่างสม่ำเสมอ เพื่อรักษาประสิทธิภาพของระบบ	รูปที่ 2-5

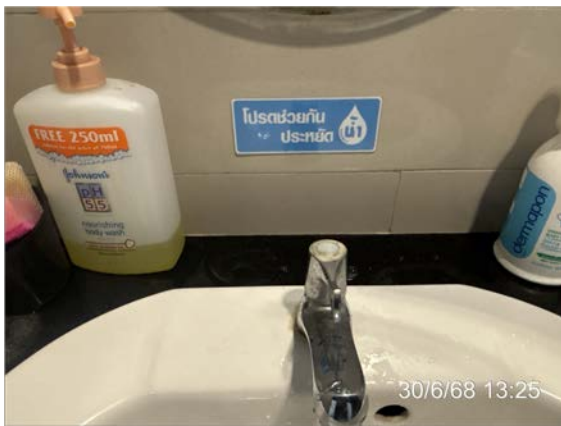
รูปที่ 2-6 ป้ายรณรงค์การใช้น้ำอย่างประหยัด

3. คุณค่าการใช้ประโยชน์ของมนุษย์			
3.1 การใช้น้ำ	1. รณรงค์ให้มีการใช้น้ำอย่างประหยัด	✓ ทางโครงการได้ทำการรณรงค์ให้มีการใช้น้ำอย่างประหยัด	รูปที่ 2-6
	2. ตรวจสอบดูแลระบบจ่ายน้ำ และระบบเส้นท่อประปาให้อยู่ในสภาพดีอยู่เสมอ หากพบว่ามี การชำรุดให้รีบแก้ไขทันที	✓ ทางโครงการได้ตรวจสอบดูแลระบบจ่ายน้ำ และระบบเส้นท่อประปาให้อยู่ในสภาพดีอยู่เสมอ หากพบว่ามี การชำรุดให้รีบแก้ไขทันที	-

3.คุณค่าการใช้ประโยชน์ของมนุษย์			
3.3 การระบายน้ำและการ ป้องกันน้ำท่วม	1. รัณรงคืให้ผู้อยู่อาศัยใช้น้ำอย่างประหยัดเพื่อลดปริมาณ น้ำเสียที่ระบายลงสู่ท่อระบายน้ำสาธารณะ	✓ ทางโครงการได้มีการรณรงค์ให้ผู้อยู่อาศัยใช้น้ำอย่างประหยัดเพื่อลด ปริมาณน้ำเสียที่ระบายลงสู่ท่อระบายน้ำสาธารณะ	รูปที่ 2-6

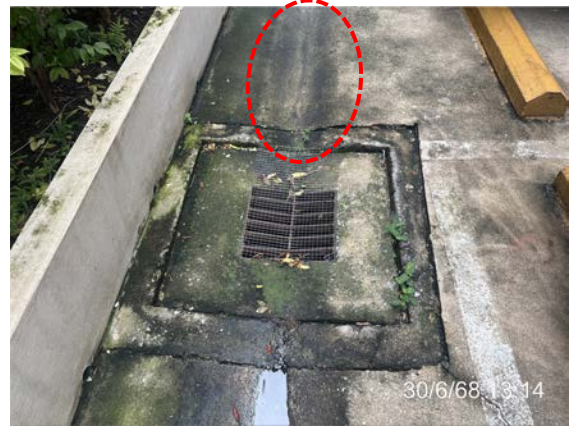
รูปที่ 2-7 รางระบายน้ำฝน

2. จัดให้มีท่อระบายน้ำรอบอาคารโครงการเพื่อระบายน้ำฝน และท่อระบายน้ำทิ้ง ดังรายละเอียดในบทที่ 1 เพื่อรวบรวม น้ำฝนและน้ำทิ้งของโครงการเข้าสู่ระบบระบายน้ำ เพื่อ ป้องกันการไหลท่วมพื้นที่โครงการและข้างเคียง	✓ ทางโครงการได้จัดให้มีท่อระบายน้ำรอบอาคารโครงการเพื่อระบาย น้ำฝน และท่อระบายน้ำทิ้ง เพื่อรวบรวมน้ำฝนและน้ำทิ้งของโครงการ เข้าสู่ระบบระบายน้ำ เพื่อป้องกันการไหลท่วมพื้นที่โครงการและ ข้างเคียง	รูปที่ 2-7

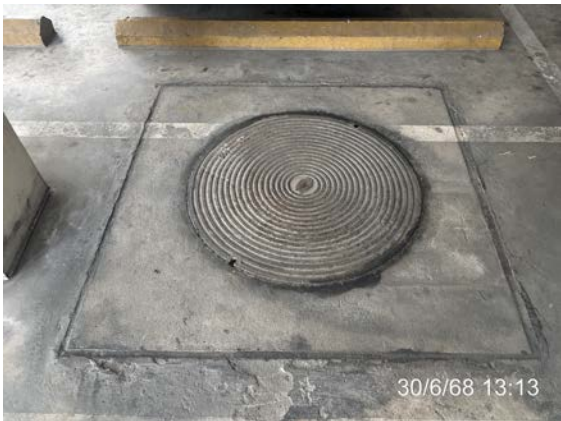
รูปที่ 2-8 บ่อหมุนน้ำใต้ดิน

3. จัดให้มีบ่อหน่วงน้ำใต้ดินขนาด 3x5.10x3 เมตร จำนวน 1 บ่อ เพื่อหน่วงน้ำฝนส่วนเกินและควบคุมอัตราการระบาย น้ำออกด้วยอัตราการระบายน้ำสูงสุดไม่เกิน 0.0127 ลูกบาศก์ เมตร/วินาที ก่อนระบายลงท่อสาธารณะ ซึ่งทางโครงการได้มีการ การควบคุมอัตราการระบายน้ำในแต่ละช่วงดังนี้ (1) ช่วงปกติ มีเพียงการระบายน้ำทิ้งของโครงการด้วยอัตราระบาย 0.0007 ลูกบาศก์เมตร/วินาที ลงสู่ท่อระบายน้ำสาธารณะ ด้านหน้าโครงการ (2) ช่วงฝนตก น้ำฝนที่เกิดขึ้นทั้งหมดจะถูกรวบรวมเข้าบ่อหน่วงน้ำ และ ระบายออกด้วยเครื่องสูบน้ำ ที่มีอัตรา 0.01 ลูกบาศก์เมตร/ วินาที รวมกับอัตราการระบายน้ำทิ้งอัตรา 0.0007 ลูกบาศก์ เมตร/วินาที รวมเป็นอัตราการระบาย 0.0107 ลูกบาศก์เมตร/ วินาที	✓ ทางโครงการได้จัดให้มีบ่อหน่วงน้ำใต้ดินขนาด 3x5.10x3 เมตร จำนวน 1 บ่อ เพื่อหน่วงน้ำฝนส่วนเกินและควบคุมอัตราการระบายน้ำออกด้วย อัตราการระบายน้ำสูงสุดไม่เกิน 0.0127 ลูกบาศก์เมตร/วินาที ก่อน ระบายลงท่อสาธารณะ ซึ่งทางโครงการได้มีการควบคุมอัตราการ ระบายน้ำในแต่ละช่วง	รูปที่ 2-8

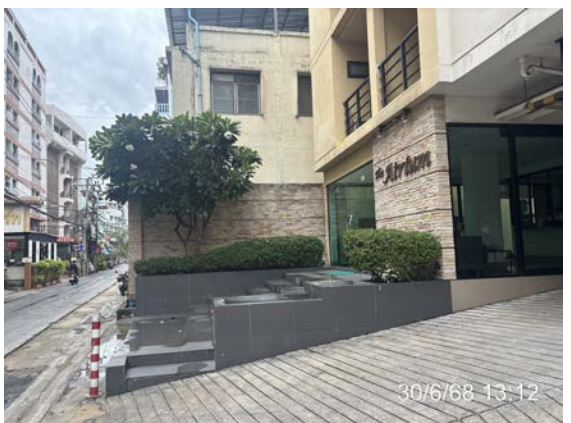
รูปที่ 2-23 พื้นที่สีเขียว

4.8 ทัศนียภาพและ สุนทรียภาพ	1. ดูแลอาคารและบริเวณบริการสาธารณะภายในโครงการให้มีสภาพดี และสวยงามตามแบบภูมิสถาปัตน์ที่ออกแบบอยู่เสมอ	✓	ทางโครงการได้ดูแลอาคารและบริเวณบริการสาธารณะภายในโครงการให้มีสภาพดี และสวยงามตามแบบภูมิสถาปัตน์ที่ออกแบบอยู่เสมอ	รูปที่ 2-23

2. ให้โครงการจัดให้มีพื้นที่สีเขียวภายในโครงการ ตามที่ได้ออกแบบไว้	✓	ทางโครงการได้จัดให้มีพื้นที่สีเขียวภายในโครงการ ตามที่ได้ออกแบบไว้	รูปที่ 2-23

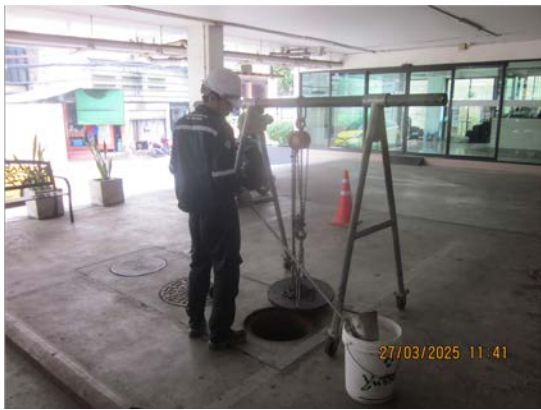
รูปที่ 3-2 การเก็บตัวอย่างคุณภาพน้ำทิ้ง
บริเวณจุดเก็บน้ำก่อนผ่านระบบบำบัด ถึงที่ 1

จากการเก็บตัวอย่างเพื่อตรวจวิเคราะห์คุณภาพน้ำทิ้ง จำนวน 4 บริเวณ ระหว่างเดือนมกราคม - มิถุนายน 2568 โดยมีดัชนีที่ทำการตรวจวิเคราะห์ ได้แก่ ปริมาณบีโอดี (Biochemical Oxygen Demand) แสดงดังตารางที่ 3-3 และรูปที่ 3-2 ถึงรูปที่ 3-5 เมื่อเปรียบเทียบกับมาตรฐานตามประกาศกระทรวงทรัพยากรธรรมชาติและสิ่งแวดล้อม เรื่อง กำหนดมาตรฐานควบคุมการระบายน้ำทิ้งจากอาคารบางประเภทและบางขนาด พ.ศ. 2567 (อาคารประเภท ข.) พบว่า ดัชนีที่ทำการตรวจวิเคราะห์มีค่าเป็นไปตามที่มาตรฐานกำหนด

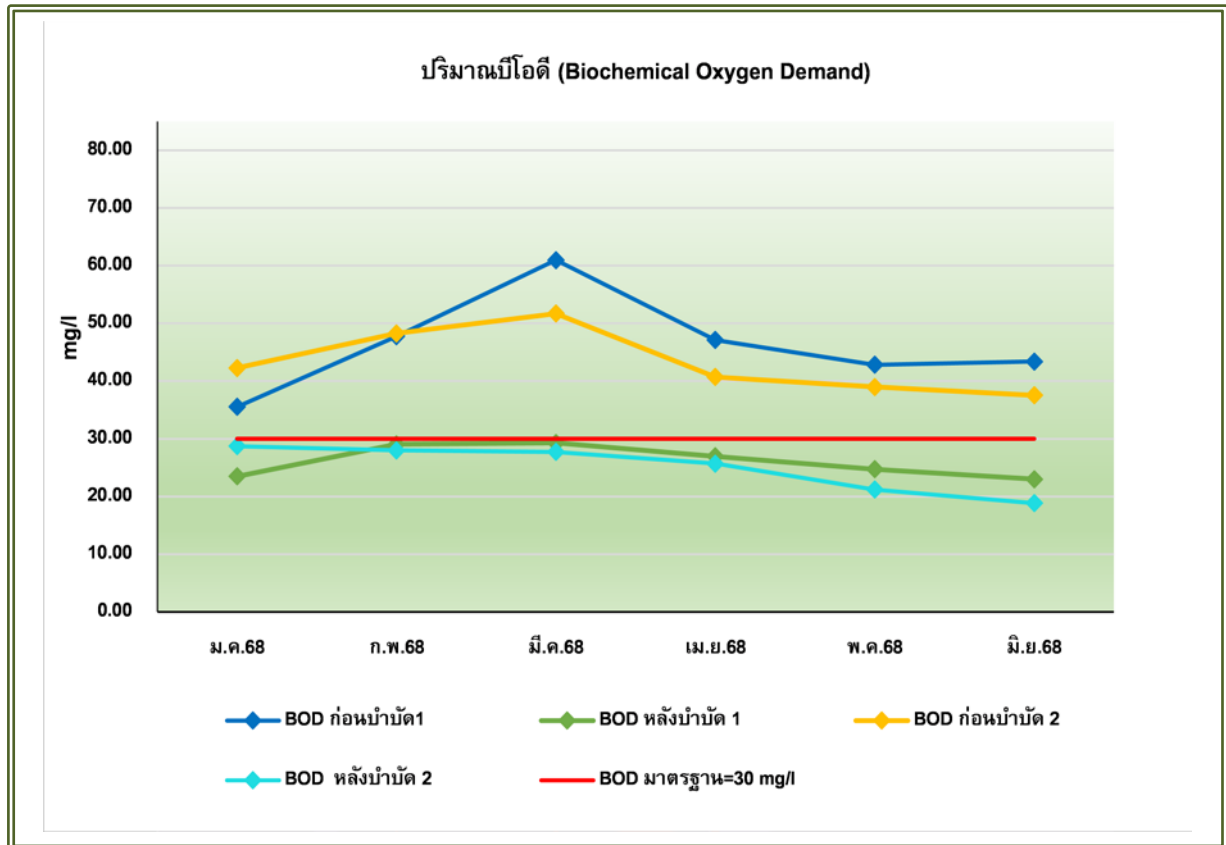
รูปที่ 3-6 กราฟเปรียบเทียบผลการตรวจวัดและวิเคราะห์ค่าปริมาณบีโอดี (Biochemical Oxygen Demand)
ระหว่างเดือนมกราคม - มิถุนายน พ.ศ. 2568

เมื่อเปรียบเทียบผลการตรวจวัดและวิเคราะห์คุณภาพน้ำทิ้ง ตั้งแต่เดือนมกราคม - มิถุนายน พ.ศ. 2568 แสดงรูปที่ 3-6 พบว่า คุณภาพน้ำทิ้งมีค่าเปลี่ยนแปลงไม่คงที่ ทั้งนี้ขึ้นอยู่กับกิจกรรมการใช้น้ำของผู้พักอาศัยในแต่ละเดือน และปริมาณน้ำทิ้งที่เกิดขึ้น ซึ่งทางโครงการมีการติดตามตรวจสอบหาสาเหตุ และปรับปรุงแก้ไขอยู่เสมอ เพื่อให้คุณภาพน้ำมีค่าอยู่ในเกณฑ์ที่มาตรฐานกำหนดอยู่เสมอ
