# บทนำและรายละเอียดโครงการ

โครงการอาคารชุดพักอาศัย ค.ส.ล.สูง 8 ชั้น สุขุมวิท 61 ของบริษัท สโตร์ แอ็ด ซิกตี้วัน จำกัด ตั้งอยู่เลขที่ 27 ซอยสุขุมวิท 61 แขวงคลองตันเหนือ เขตวัฒนา กรุงเทพมหานคร เป็นอาคารชุดพักอาศัยมีขนาดความสูง 8 ชั้น และชั้นใต้ดิน 2 ชั้น จำนวน 1 อาคาร มีจำนวนห้องพักอาศัย 74 ห้อง ขนาดพื้นที่ใช้สอยอาคารรวม 8,441 ตารางเมตร

- 1) เพื่อสรุปผลการปฏิบัติตามมาตรการป้องกันและแก้ไขผลกระทบสิ่งแวดล้อม (ระยะดำเนินการ) โครงการอาคารชุดพักอาศัย ค.ส.ล.สูง 8 ชั้น สุขุมวิท 61 ระหว่างเดือนมกราคม – มิถุนายน 2568
- 2) เพื่อสรุปผลการปฏิบัติตามมาตรการติดตามตรวจสอบคุณภาพสิ่งแวดล้อม (ระยะดำเนินการ) โครงการอาคารชุดพักอาศัย ค.ส.ล.สูง 8 ชั้น สุขุมวิท 61 ระหว่างเดือนมกราคม – มิถุนายน 2568
- 3) เพื่อนำผลการติดตามตรวจสอบคุณภาพสิ่งแวดล้อม มาเปรียบเทียบกับค่ามาตรฐานที่หน่วยราชการกำหนด และนำไปเป็นแนวทางในการจัดระบบการจัดการสิ่งแวดล้อมทั้งภายในโครงการและต่อพื้นที่โดยรอบ
- 4) เพื่อสรุปข้อมูลคุณภาพด้านสิ่งแวดล้อมสำหรับนำเสนอต่อผู้รับผิดชอบโครงการ และหน่วยงานที่เกี่ยวข้อง

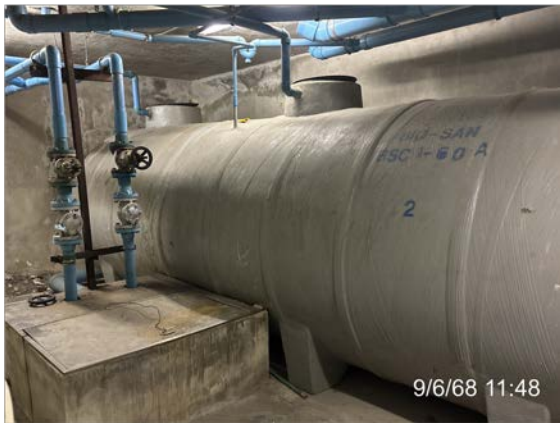
รูปที่ 2-9 ระบบบำบัดน้ำเสีย

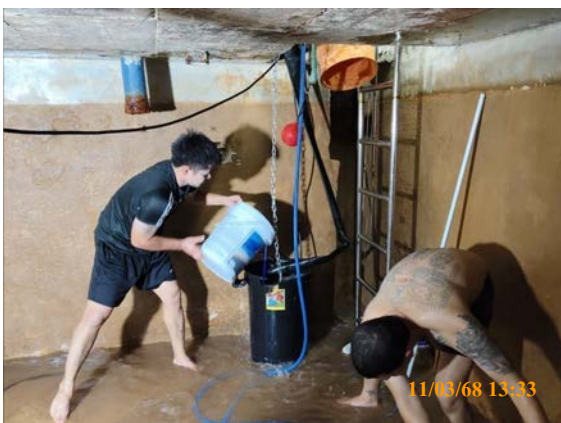
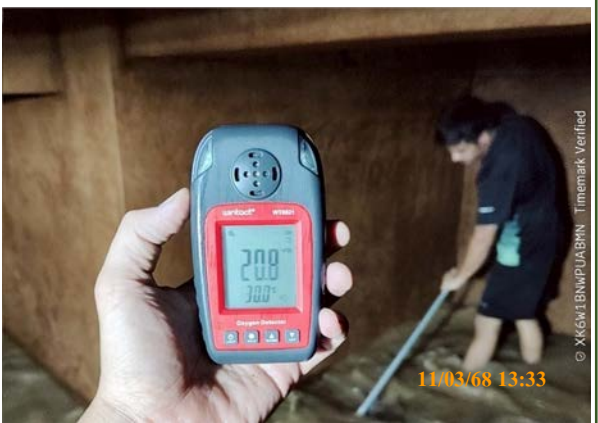
รูปที่ 2-15 ทำความสะอาดถังสำรองน้ำ

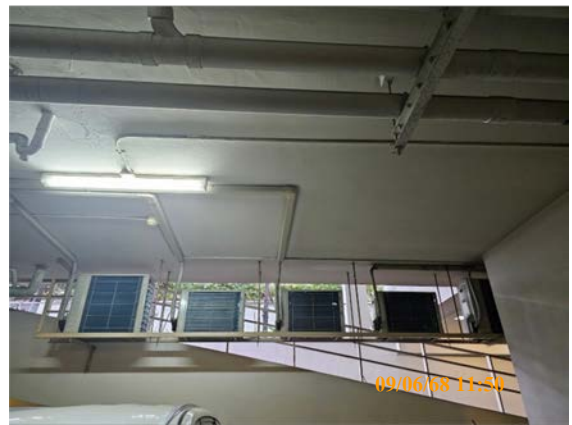
รูปที่ 2-21 ตำแหน่งของคอมเพรสเซอร์แอร์

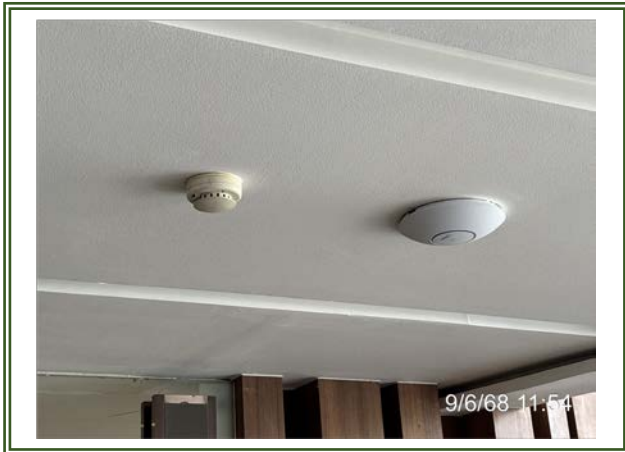
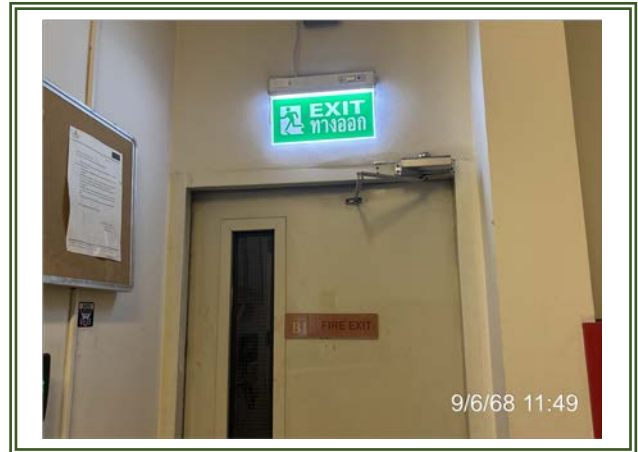
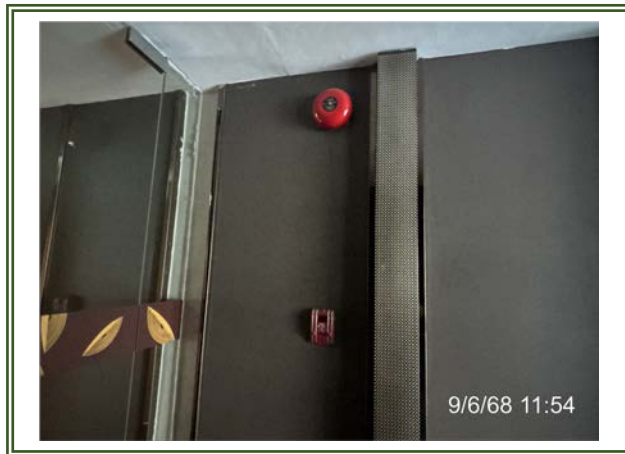
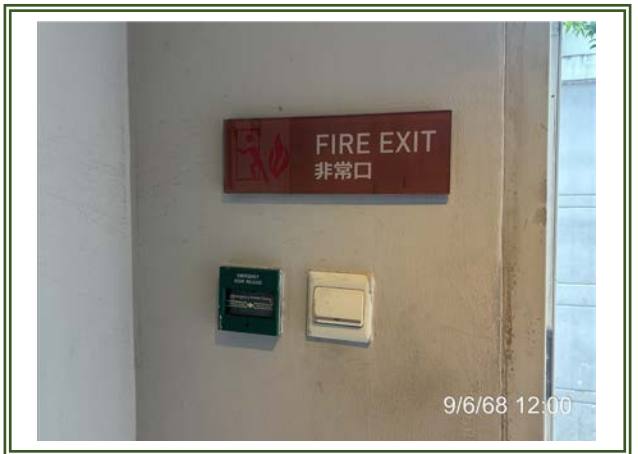
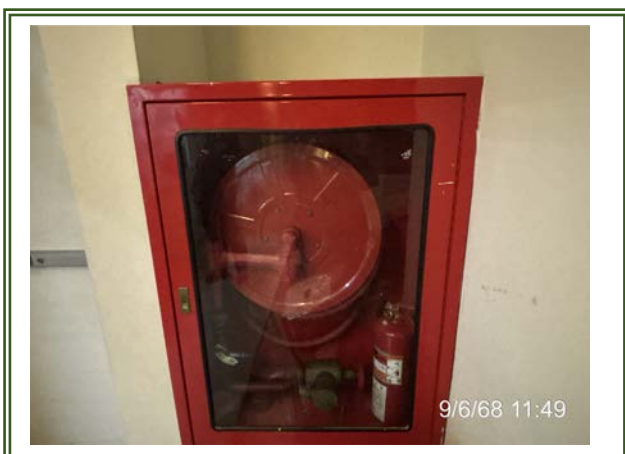
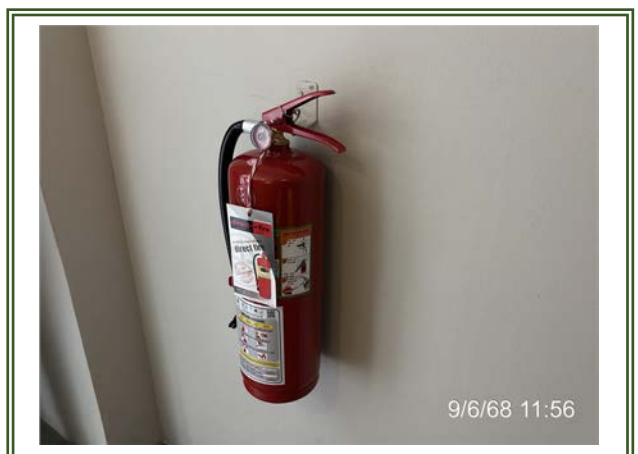
รูปที่ 2-36 ระบบป้องกันอัคคีภัย

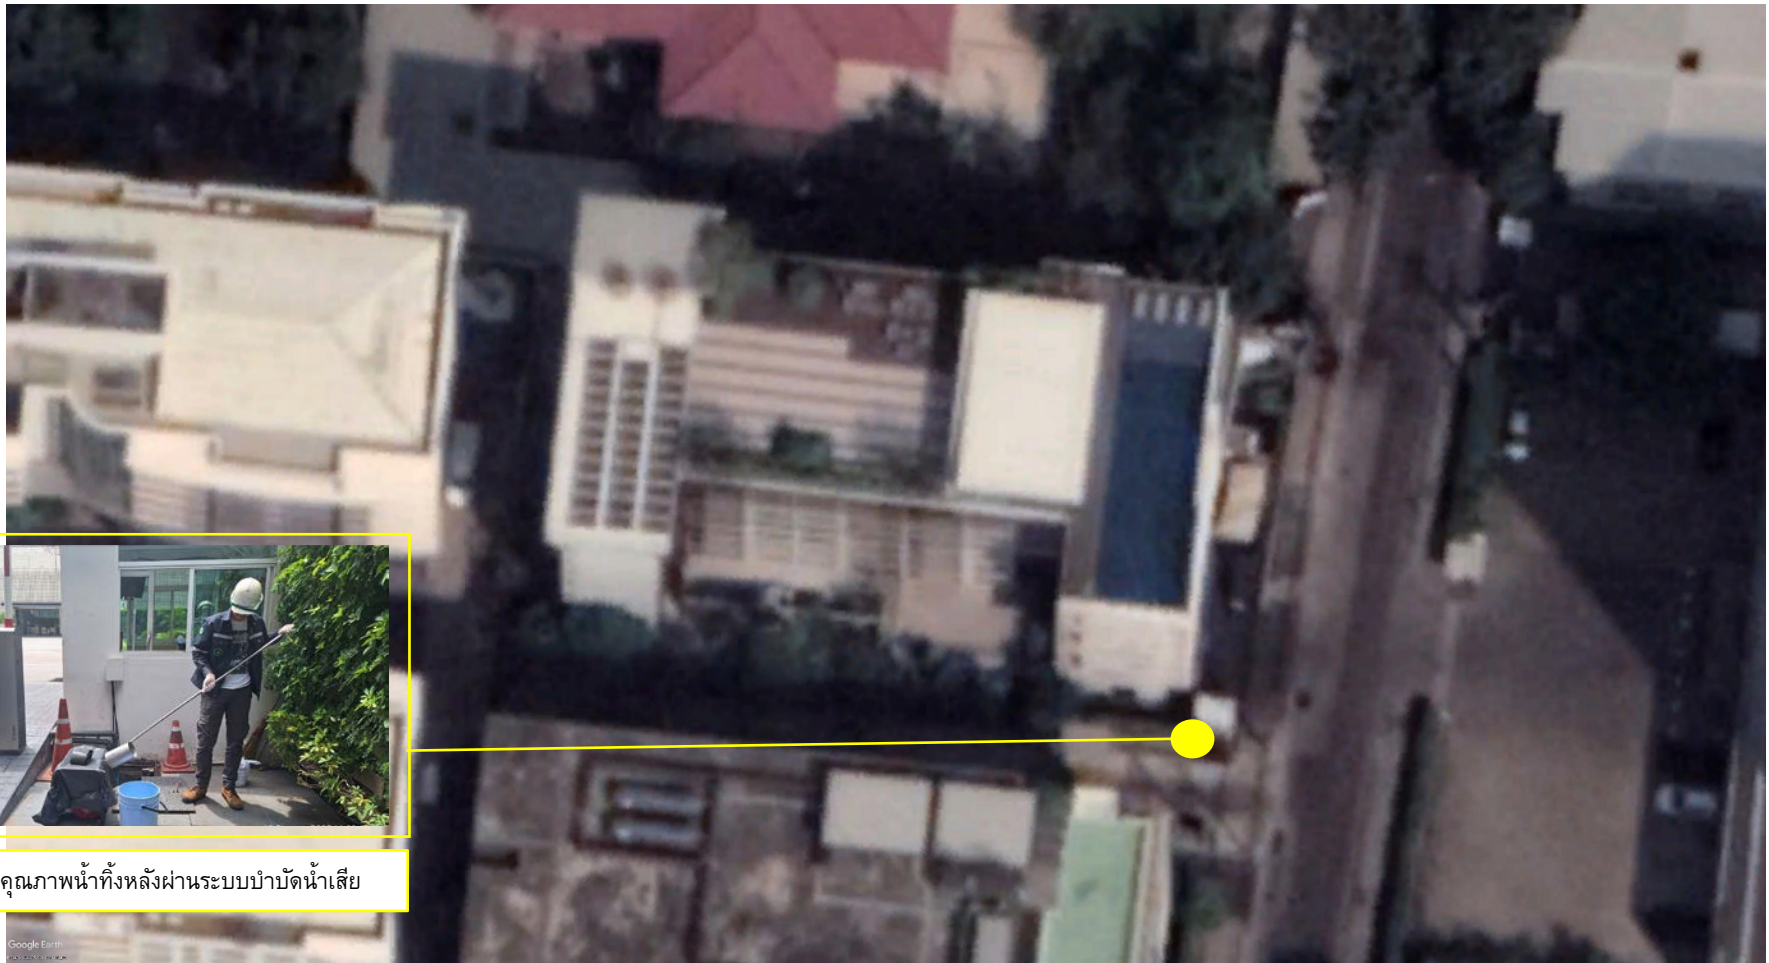
รูปที่ 3-1 แผนผังจุดเก็บตัวอย่างคุณภาพน้ำทิ้ง โครงการอาคารชุดพักอาศัย ค.ส.ล.สูง 8 ชั้น สุขุมวิท 61  
ซอยสุขุมวิท 61 แขวงคลองตันเหนือ เขตวัฒนา กรุงเทพมหานคร

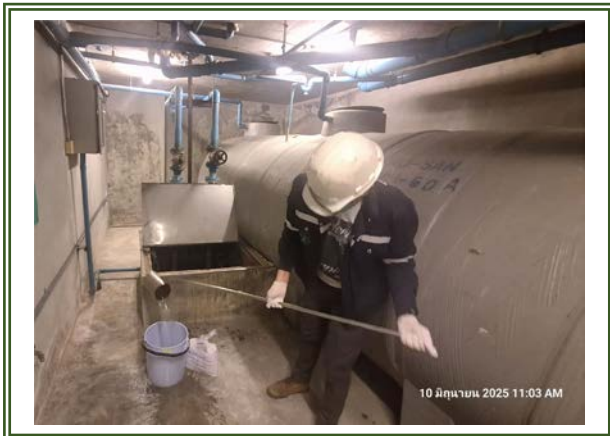
รูปที่ 3-3 การเก็บตัวอย่างคุณภาพน้ำทิ้ง  
บริเวณน้ำเสียก่อนเข้าสู่ระบบบำบัดน้ำเสีย

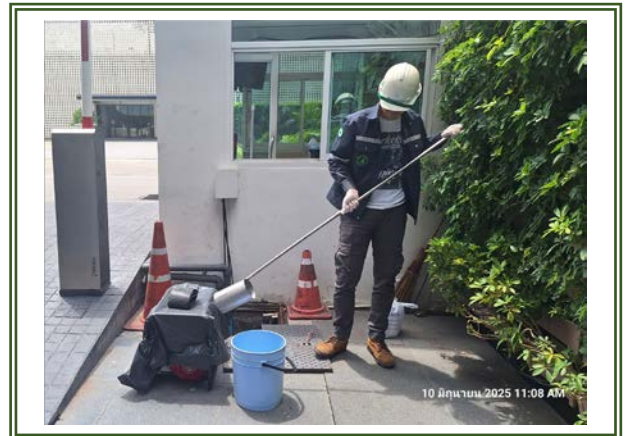
รูปที่ 3-4 การเก็บตัวอย่างคุณภาพน้ำทิ้ง  
บริเวณน้ำทิ้งหลังผ่านระบบบำบัดน้ำเสีย
