## บทที่ 1

### บทนำและรายละเอียดโครงการ

โครงการ พลัม คอนโด สะพานใหม่ สเตชั่น (ชื่อเดิมโครงการ ATMOZ พหลโยธิน 52) ตั้งอยู่ที่ถนนซอยพหลโยธิน 52 แขวงคลองถนน เขตสายไหม กรุงเทพมหานคร เป็นอาคารชุดพักอาศัยมีขนาดความสูง 8 ชั้น ความสูง 22.80 เมตร (ความสูงวัดถึงระดับพื้นชั้นดาดฟ้า) จำนวน 3 อาคาร (อาคาร A อาคาร B และอาคาร C) มีจำนวนห้องชุดทั้งสิ้น 681 ห้อง และสระว่ายน้ำ 1 สระ บนพื้นที่ดินโครงการขนาด 4-3-40.9 ไร่ หรือ 7,763.3 ตารางเมตร เนื่องจากพื้นที่โครงการตั้งอยู่บริเวณถนนพหลโยธิน 52 ใกล้กับสถานที่ทำงาน และสถานศึกษาหลายแห่ง เส้นทางเดินทางเชื่อมต่อไปได้กับถนนหลายสาย การเดินทางสะดวกสบาย ทั้งการขนส่งทางบก รวมไปถึงรถไฟฟ้าสายสีเขียวสถานีสะพานใหม่ ซึ่งอยู่ใกล้กับโครงการ เจ้าของโครงการเล็งเห็นถึงความเหมาะสม จึงพัฒนาโครงการเพื่อตอบสนองความต้องการของกลุ่มคนวัยทำงาน และบุคคลทั่วไปที่ต้องการที่พักไม่ห่างจากที่ทำงาน เพื่อสอดคล้องกับการใช้ชีวิตของคนรุ่นใหม่ที่ต้องการความสะดวกสบายยิ่งขึ้น

- 1) เพื่อสรุปผลการปฏิบัติตามมาตรการป้องกันและแก้ไขผลกระทบสิ่งแวดล้อม (ระยะดำเนินการ) โครงการ พลัม คอนโด สะพานใหม่ สเตชั่น ระหว่างเดือนมกราคม - มิถุนายน 2568
- 2) เพื่อสรุปผลการปฏิบัติตามมาตรการติดตามตรวจสอบคุณภาพสิ่งแวดล้อม (ระยะดำเนินการ) โครงการ พลัม คอนโด สะพานใหม่ สเตชั่น ระหว่างเดือนมกราคม - มิถุนายน 2568
- 3)

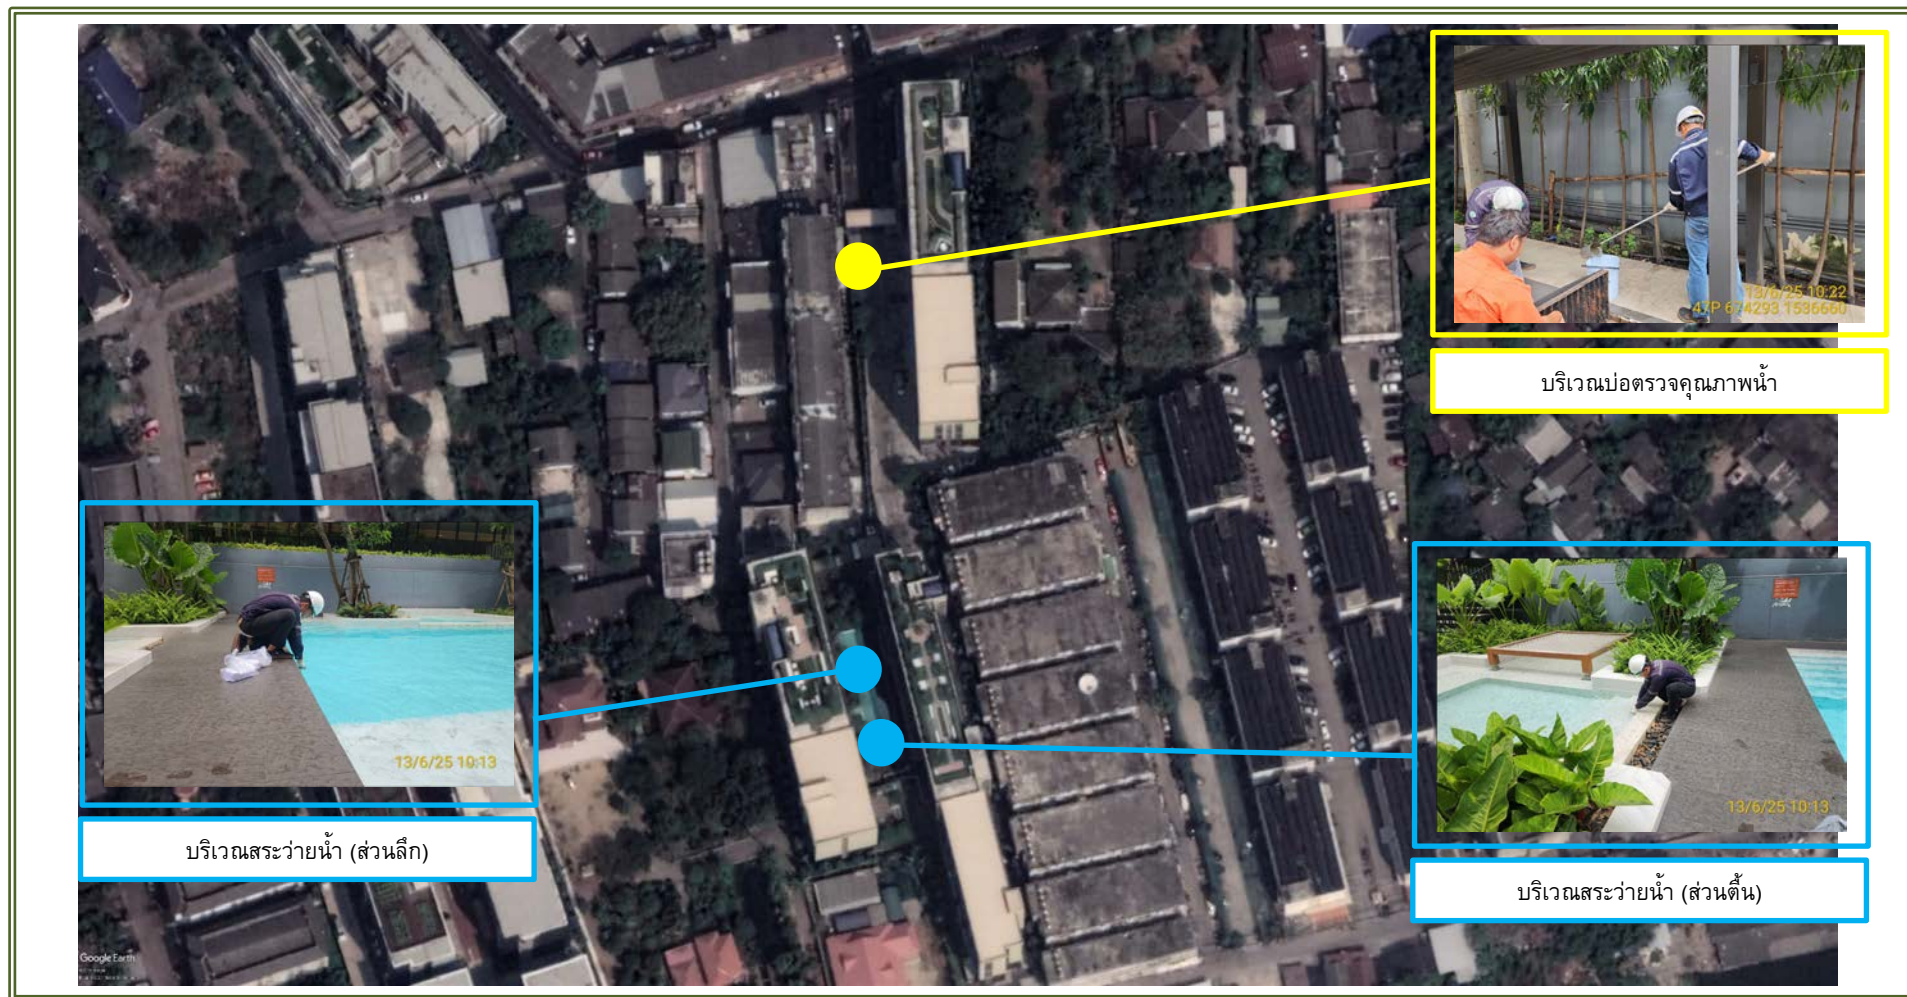
รูปที่ 3-1 แผนผังจุดเก็บตัวอย่างคุณภาพน้ำ โครงการ Plum Condo Saphanmai Station  
เลขที่ 66 ซอยพหลโยธิน 52 แขวงคลองถนน เขตสายไหม กรุงเทพมหานคร
