บทที่ 1

บทนำ

ชื่อโครงการ	โครงการเหมืองแร่หินอุตสาหกรรมชนิดหินปูน เพื่ออุตสาหกรรมก่อสร้าง ประทานบัตรที่ 26983/15473
เจ้าของโครงการ	ห้างหุ้นส่วนจำกัด บุญยงค์กิจ (เลย)
สถานที่ตั้งโครงการ	ตำบลผาน้อย อำเภอวังสะพุง จังหวัดเลย
ขนาดที่ตั้งโครงการ	42-0-99 ไร่
โครงการผ่านการพิจารณาของ คณะกรรมการผู้ชำนาญการ	30 สิงหาคม 2542
โครงการได้รับอนุญาตประทานบัตร	ตั้งแต่วันที่ 28 ธันวาคม 2543 จนถึงวันที่ 27 ธันวาคม 2553 ต่ออายุครั้งที่ 1 ตั้งแต่วันที่ 28 ธันวาคม 2553 ถึงวันที่ 27 ธันวาคม 2563 ต่ออายุครั้งที่ 2 ตั้งแต่วันที่ 20 ตุลาคม 2564 ถึงวันที่ 19 ตุลาคม 2571

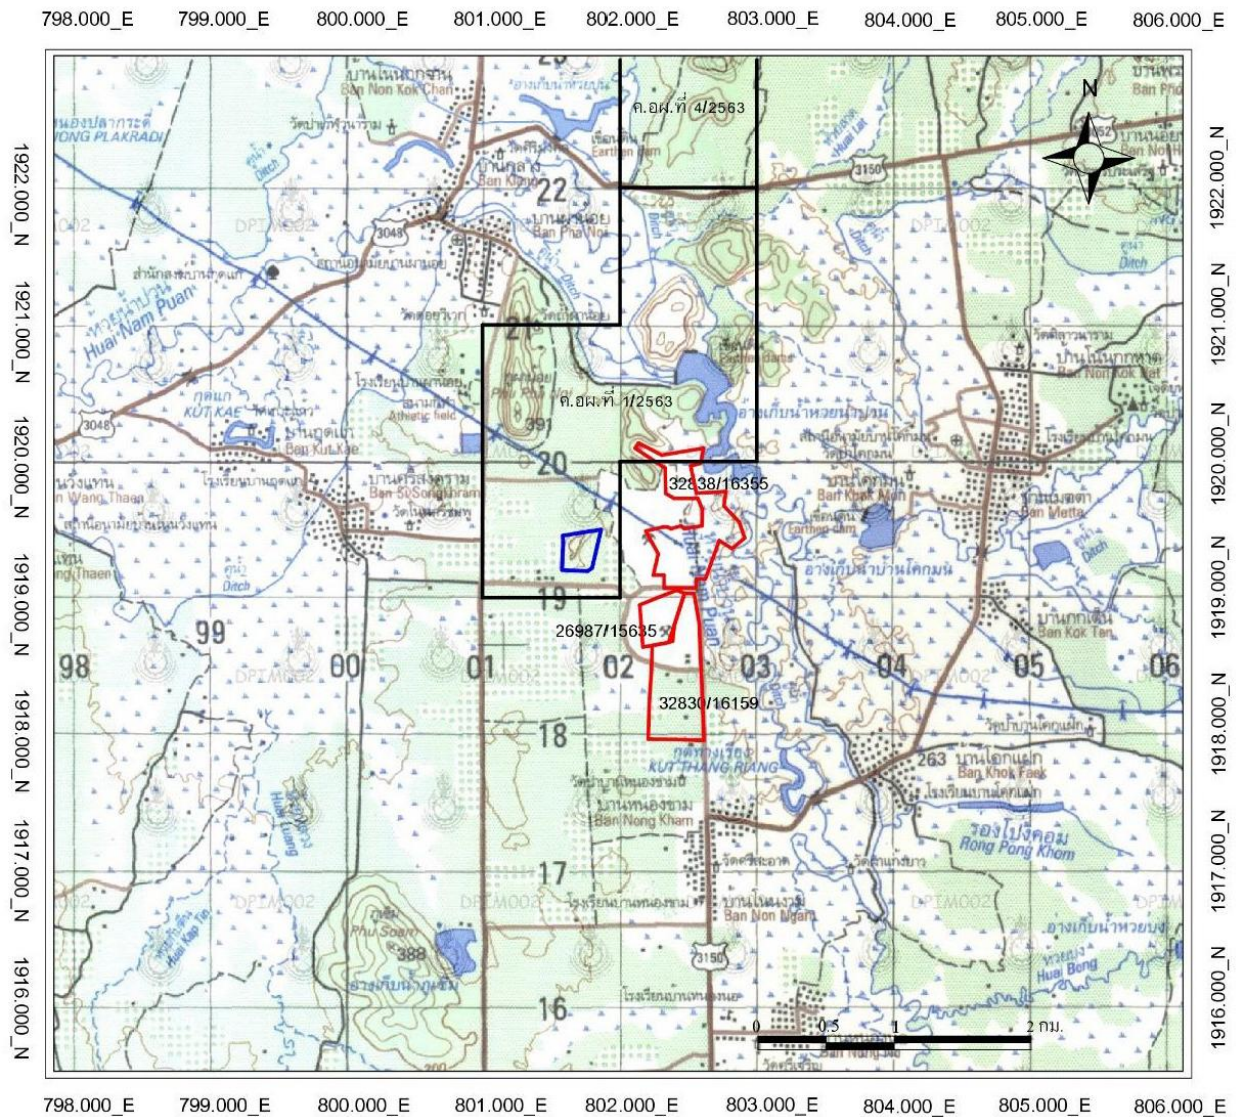
รูปที่ 1-1 แสดงตำแหน่งที่ตั้งโครงการ

พื้นที่ประทานบัตรที่ 26983/15473 มีตำแหน่งที่ตั้งปรากฏอยู่ในแผนที่ภูมิประเทศของกรมแผนที่ทหาร มาตราส่วน 1 : 50,000 ลำดับชุด L 7018 ระวัง 5343 I (อำเภอวังสะพุง) ระหว่างค่าพิกัดฉากสากล (U.T.M.) แนวนอน (เหนือ) 1919100-1919500 เมตร แนวตั้ง (ตะวันออก) 801500-801900 เมตร พื้นที่โครงการอยู่ในเขต การปกครองของหมู่ที่ 5 บ้านหนองขาม ตำบลผาน้อย อำเภอวังสะพุง จังหวัดเลย อยู่ในเขตที่ดินจัดสรร ห้วยน้ำปวน-ห้วยน้ำสวย-ห้วยน้ำผึ้ง ตามมติคณะรัฐมนตรี เมื่อวันที่ 12 พฤศจิกายน 2506 เป็นป่าตามมาตรา (4)1 พระราชบัญญัติป่าไม้ พุทธศักราช 2484 เต็มทั้งแปลง แสดงตำแหน่งที่ตั้งพื้นที่โครงการดังรูปที่ 1-1

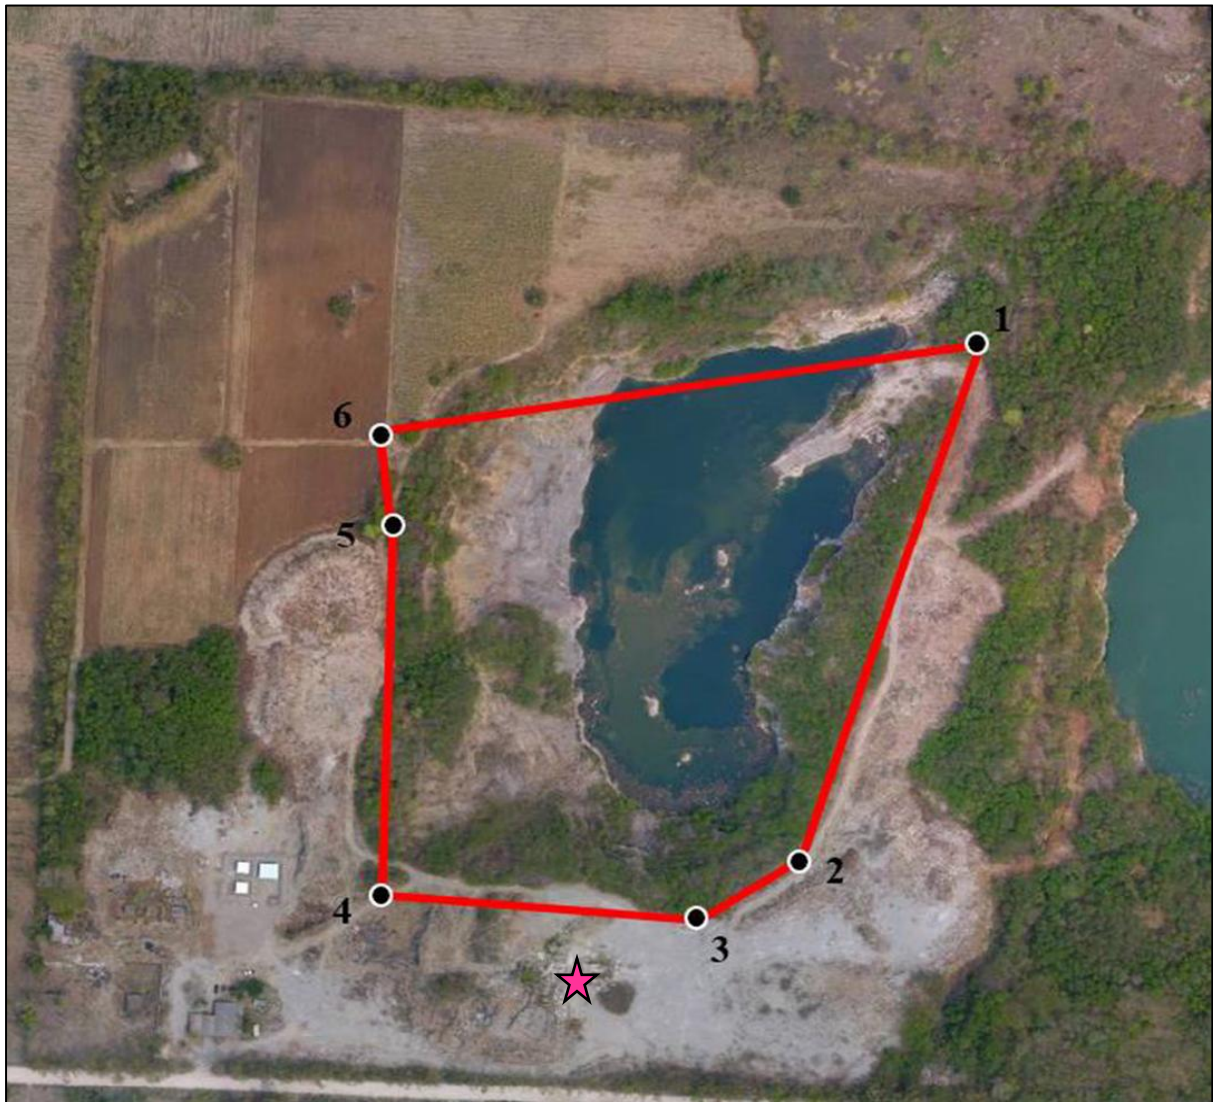
รูปที่ 1-2 แสดงลักษณะภูมิประเทศและการใช้ประโยชน์ที่ดินบริเวณพื้นที่โครงการ

พื้นที่โครงการตั้งอยู่ทางด้านทิศเหนือของบ้านหนองขาม และทางด้านทิศใต้ของภูผาน้อย ลักษณะภูมิประเทศโดยรวมเป็นพื้นที่ภูเขาและที่ราบ เดิมพื้นที่โครงการด้านทิศตะวันตกเป็นภูเขา ลูกโดดลักษณะเป็นเนินเตี้ย แนวภูเขาเว้าตัวยาวในทิศเกือบเหนือ-ใต้ มีระดับความสูงประมาณ 280-300 เมตร จากระดับน้ำทะเลปานกลาง พื้นที่ทางตอนกลางไปทางด้านทิศตะวันออกเป็นที่ราบ มีระดับความสูงประมาณ 280 เมตร จากระดับน้ำทะเลปานกลาง

ปัจจุบันพื้นที่โครงการมีการทำเหมืองในบริเวณตอนกลางของพื้นที่โครงการ ทำให้ลักษณะ ภูมิประเทศเปลี่ยนไป โดยบริเวณใกล้ขอบเขตพื้นที่ประทานบัตรด้านทิศตะวันตกเป็นจุดสูงสุด มีระดับ ความสูงประมาณ 295 เมตร จากระดับน้ำทะเลปานกลาง พื้นที่ทางทิศใต้และทิศตะวันออกเป็นที่ราบ มีระดับความสูงประมาณ 280 เมตร จากระดับน้ำทะเลปานกลาง บริเวณตอนกลางมีการทำเหมืองลึกถึง

จากพื้นที่ราบเป็นบ่อเหมืองปัจจุบันมีน้ำท่วมขัง มีขนาดพื้นที่ทำเหมืองประมาณ 30 ไร่ จุดต่ำสุดของพื้นที่เป็นบริเวณก้นบ่อเหมือง ระดับความสูง 255 เมตร จากระดับน้ำทะเลปานกลาง แสดงลักษณะภูมิประเทศปัจจุบันดังรูปที่ 1-2

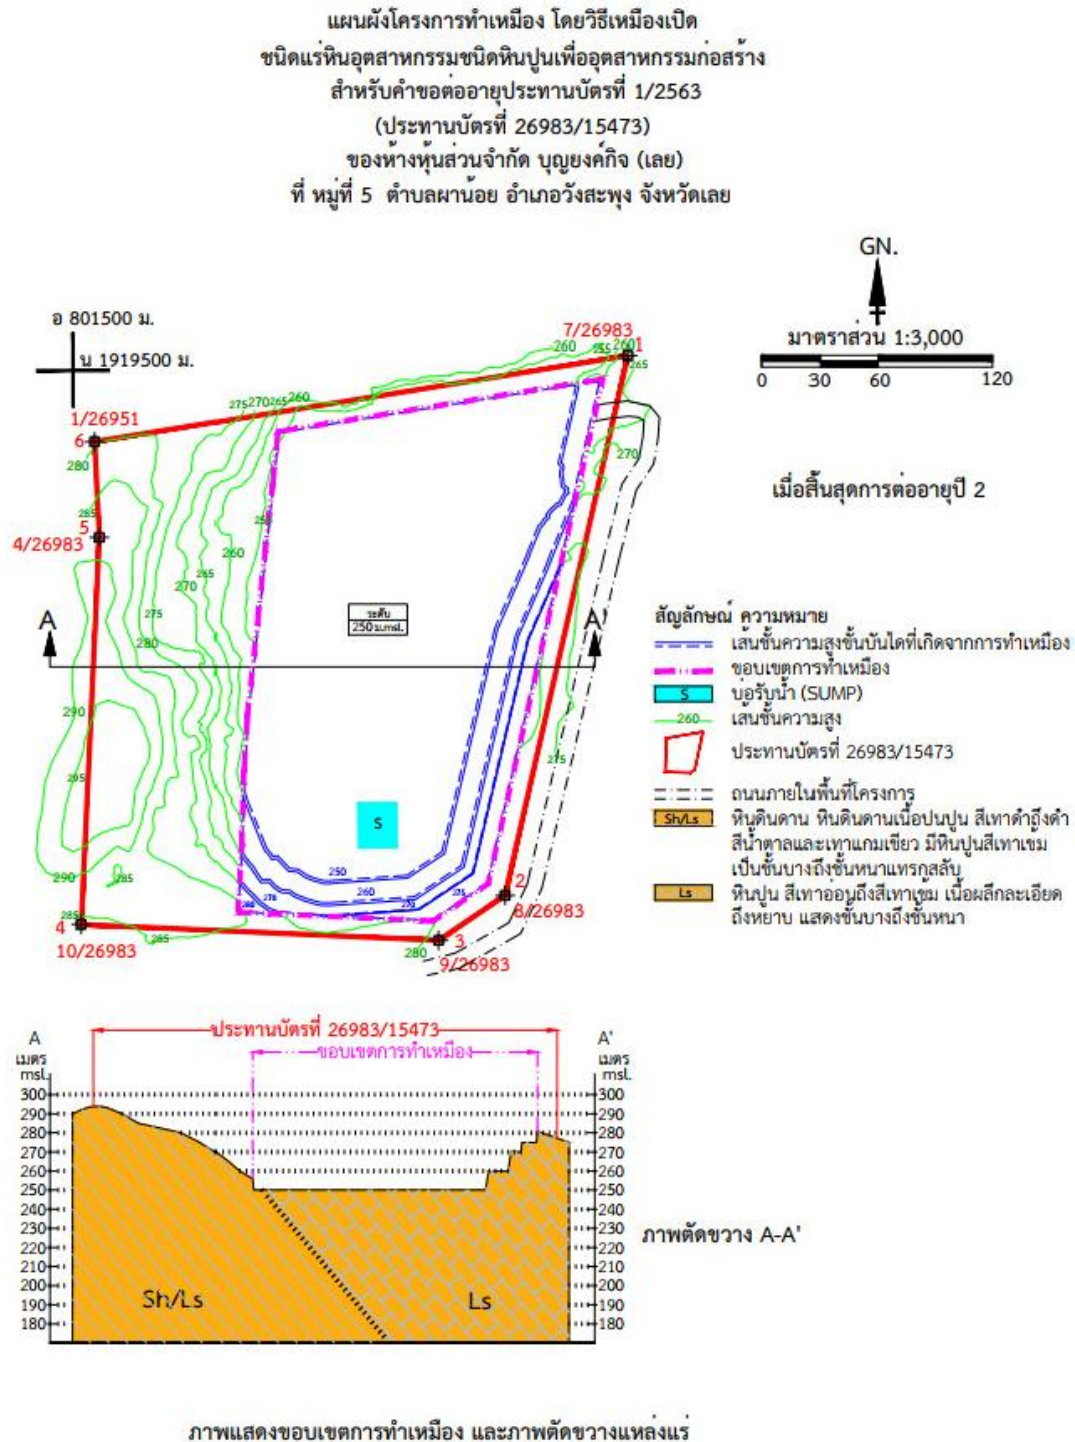
รูปที่ 1-4 แผนผังโครงการทำเหมือง

การทำเหมืองของโครงการจะดำเนินการทำเหมืองบริเวณหมายอักษร “ห” โดยหันทิศทางการระเบิดไปทางทิศใต้หรือเข้าไปในเขตพื้นที่โครงการทำเหมือง ในส่วนเส้นทางขนส่งหินจะดำเนินการสร้างเพื่อให้รถบรรทุก 10 ล้อ สามารถลงไปรับหินได้โดยตรง โดยเส้นทางที่ตัดจะมีความลาดชันไม่เกิน 1:10 สำหรับเปลือกดินที่แทรกในหินปูนนั้นจะใช้รถชุด Back hoe ตักใส่รถบรรทุก 10 ล้อ นำไปปรับสภาพพื้นที่และพื้นที่ที่ผ่านการทำเหมืองแล้วในเขตประตอมน้ำ ส่วนที่เหลือสามารถทำเป็นหินคลุกเกรดต่ำ แสดงแผนผังโครงการทำเหมืองดังรูปที่ 1-4 และมีรายละเอียดปริมาณหินปูน และปริมาณเปลือกดินที่เกิดขึ้นในแต่ละช่วงดังตารางที่ 1-1 โดยมีรายละเอียดการเดินทางหน้าเหมืองแต่ละช่วง ดังนี้

- ลำดับที่ 1 (เมื่อสิ้นสุดการต่ออายุปีที่ 1) จะเปิดหน้าเหมืองผลิตหินที่หมายอักษร “ห” โดยเดินทางหน้าเหมืองไปทางทิศใต้ ที่ระดับ 285 เมตร จนถึงระดับ 260 เมตร จากระดับน้ำทะเลปานกลาง และหันทิศทางการระเบิดไปทางทิศใต้หรือเข้าไปในพื้นที่โครงการทำเหมือง มีอัตราการผลิตหินปูนประมาณ 214,700 เมตริกตัน

- ลำดับที่ 2 (เมื่อสิ้นสุดการต่ออายุปีที่ 2) จะเปิดหน้าเหมืองผลิตหินต่อเนื่องโดยเดินหน้าเหมืองลดระดับลงถึงระดับที่ 250 เมตร จากระดับน้ำทะเลปานกลาง และหันทิศทางการระเบิดไปทางทิศใต้หรือเข้าไปในพื้นที่โครงการทำเหมือง มีอัตราการผลิตหินปูนประมาณ 400,000 เมตริกตัน
- ลำดับที่ 3 (เมื่อสิ้นสุดการต่ออายุปีที่ 3) จะเปิดหน้าเหมืองผลิตหินต่อเนื่องโดยเดินหน้าเหมืองลดระดับลงถึงระดับที่ 240 เมตร จากระดับน้ำทะเลปานกลาง และหันทิศทางการระเบิดไปทางทิศใต้หรือเข้าไปในพื้นที่โครงการทำเหมือง มีอัตราการผลิตหินปูนประมาณ 400,000 เมตริกตัน
- ลำดับที่ 4 (เมื่อสิ้นสุดการต่ออายุปีที่ 6) จะเปิดหน้าเหมืองผลิตหินต่อเนื่อง โดยเดินหน้าเหมืองลดระดับลงถึงระดับที่ 210 เมตร จากระดับน้ำทะเลปานกลาง และหันทิศทางการระเบิดไปทางทิศใต้หรือเข้าไปในพื้นที่โครงการทำเหมือง มีอัตราการผลิตหินปูนประมาณ 1,118,700 เมตริกตัน
