โครงการเหมืองแร่หินอุตสาหกรรมชนิดหินปูน (เพื่ออุตสาหกรรมก่อสร้าง)

ประทานบัตรที่ 28483/15633

บริษัท โรงโม่หินด่านช้าง จำกัด

## มาตรการป้องกันและแก้ไขผลกระทบสิ่งแวดล้อม และมาตรการติดตามตรวจสอบคุณภาพสิ่งแวดล้อม

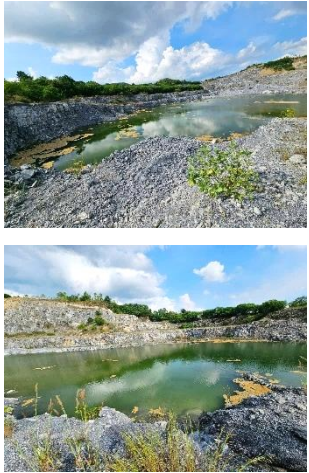
| เงื่อนไขตามมาตรการ | ผลการปฏิบัติตามมาตรการ | ปัญหา อุปสรรค ที่ไม่สามารถปฏิบัติ<br>ตามมาตรการ และแนวทางแก้ไข | เอกสารอ้างอิง |
|---|---|---|---|
| 1. ให้เปิดหน้าเหมืองในลักษณะขั้นบันได ความสูง 10 เมตร ความกว้างไม่น้อยกว่า 6 เมตร ให้ความลาดชันของหน้าเหมืองให้อยู่ในสภาพที่ปลอดภัย | <ul style="list-style-type: none"> <li>จากมาตรการป้องกันและแก้ไขผลกระทบสิ่งแวดล้อมสำหรับคำขอต่ออายุประทานบัตรที่ 1/2565 ตามหนังสือที่ อก 0506/3643 ลงวันที่ 10 ตุลาคม 2567 วิศวกรผู้ควบคุมของโครงการได้ออกแบบและวางแผนในการเปิดหน้าเหมืองในลักษณะขั้นบันได ความสูงไม่เกิน 10 เมตร กว้างไม่น้อยกว่า 10 เมตร และควบคุมความลาดชันสุดท้ายของหน้าเหมือง (Overall Slope) ไม่เกิน 45 องศา เพื่อป้องกันการพังทลายของหน้าเหมือง</li> </ul> | - | <ul style="list-style-type: none"> <li>เอกสารแนบ 7 รูปที่ 1</li> </ul> <p>หน้าเหมืองปัจจุบันของโครงการ</p> |

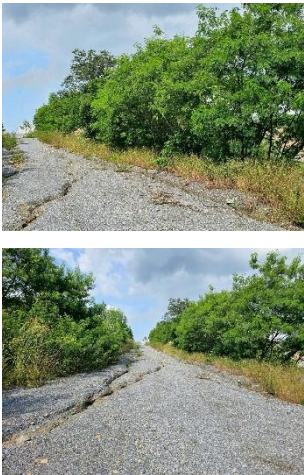
| เงื่อนไขตามมาตรการ | ผลการปฏิบัติตามมาตรการ | ปัญหา อุปสรรค ที่ไม่สามารถปฏิบัติตามมาตรการ และแนวทางแก้ไข | เอกสารอ้างอิง |
|---|---|---|---|
| 3. ให้ดำเนินการปลูกไม้ยืนต้นโตเร็วภายในระยะ 2 ปี หลังจากได้ดำเนินโครงการแล้ว โดยวิธีการปลูกให้มีระยะ 2x2 เมตร (400 ต้น/ไร่) ในพื้นที่ที่เว้นการทำเหมือง รวมทั้งให้มีการบำรุงรักษาดูแลต้นไม้เหล่านั้นให้มีความเจริญเติบโตที่ดี ทั้งนี้ให้เสนอแผนการปลูกต้นไม้ พร้อมทั้งระบุพันธุ์ไม้ พื้นที่ปลูกให้สำนักงานนโยบายและแผนสิ่งแวดล้อม และกรมป่าไม้ เพื่อพิจารณาความเหมาะสมก่อนดำเนินการ | <ul style="list-style-type: none"> <li>ผู้ถือประทานบัตรได้ดำเนินการปลูกไม้ยืนต้นโตเร็ว หลังจากได้ดำเนินโครงการแล้ว ในพื้นที่ที่เว้นการทำเหมือง รวมทั้งบำรุงรักษาดูแลต้นไม้ให้มีความเจริญเติบโตที่ดี</li> </ul> | - | <ul style="list-style-type: none"> <li>เอกสารแนบ 7 รูปที่ 17</li> </ul> <p>แนวต้นไม้บริเวณพื้นที่เว้นการทำเหมือง</p> |
