โครงการ ไอดีโอ คิว เป็นอาคารชุดพักอาศัยรวมสูง 39 ชั้น จำนวน 1 อาคาร โดยมีห้องชุดพักอาศัย 348 ห้อง และที่จอดรถยนต์ระบบอัตโนมัติ 209 คัน มีพื้นที่อาคารรวมทุกชั้น (รวมพื้นที่ชั้นดาดฟ้า) และพื้นที่อาคารที่ใช้คิดอัตราส่วนกับพื้นที่ดินเท่ากับ 25,506.52 ตร.ม. จึงเข้าข่ายที่จะต้องจัดทำรายงานตามกฎหมายดังกล่าว และในปัจจุบัน โครงการไอดีโอ คิว อยู่ในช่วงระยะดำเนินการ ซึ่งบริหารงานโดยนิติบุคคลอาคารชุดไอดีโอ คิว วิคตอรี บริษัทเดอะเวิร์คส์ คอมมิวนิตี แมนเนจเม้นท์ จำกัด ได้มอบหมายให้บริษัท อีโค คอนซัลแทนท์ จำกัด ซึ่งเป็นบริษัทรับจ้างตรวจวัดคุณภาพสิ่งแวดล้อมซึ่งมีห้องปฏิบัติการวิเคราะห์เอกชนที่ได้รับอนุญาตจากกรมโรงงานอุตสาหกรรม เป็นผู้ตรวจวัดคุณภาพสิ่งแวดล้อม เพื่อนำเสนอหน่วยงานที่เกี่ยวข้อง

## โครงการไอทีโอ คิว วิกตอรี

รายงานผลการดำเนินงานตามมาตรการลดผลกระทบสิ่งแวดล้อมและผลการติดตามตรวจสอบคุณภาพสิ่งแวดล้อม  
ระยะดำเนินการ

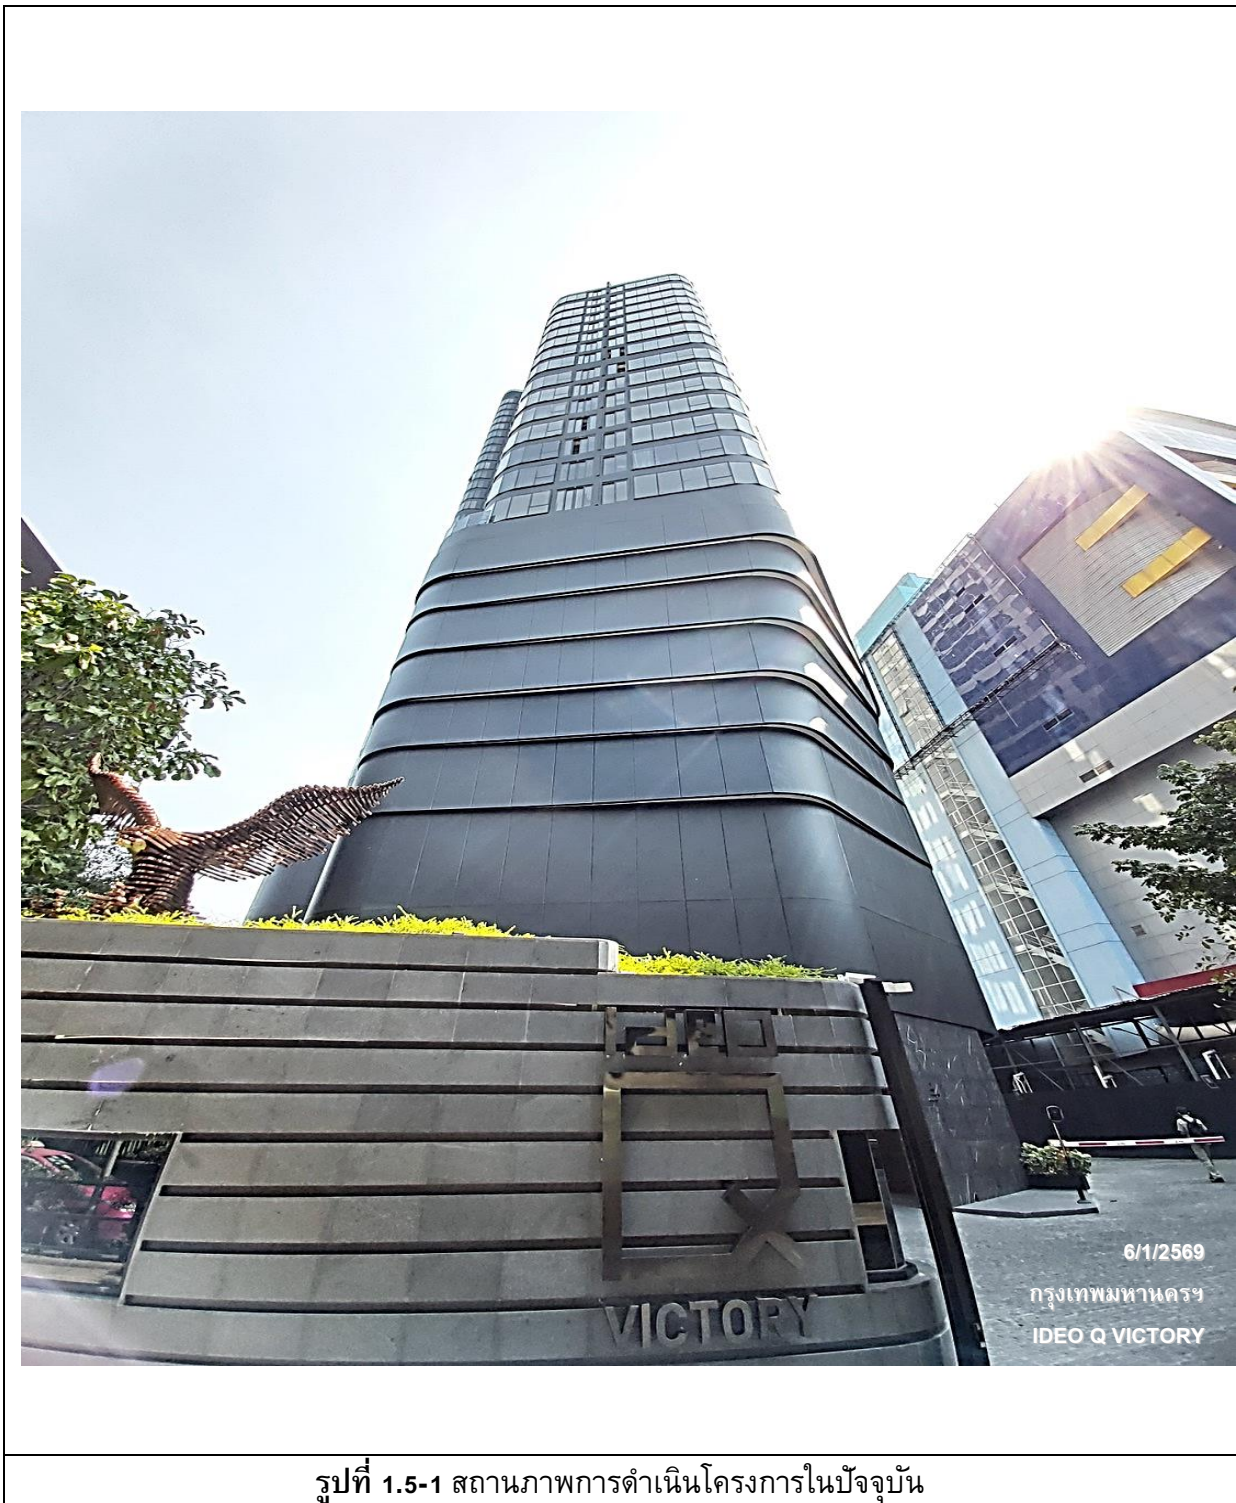
รูปที่ 1.5-1 สถานภาพการดำเนินโครงการในปัจจุบัน

สถานภาพของโครงการในปัจจุบัน พบว่า โครงการอยู่ในช่วงระยะดำเนินการ แสดงสถานภาพการดำเนินโครงการในปัจจุบันได้ดังรูปที่ 1.5-1

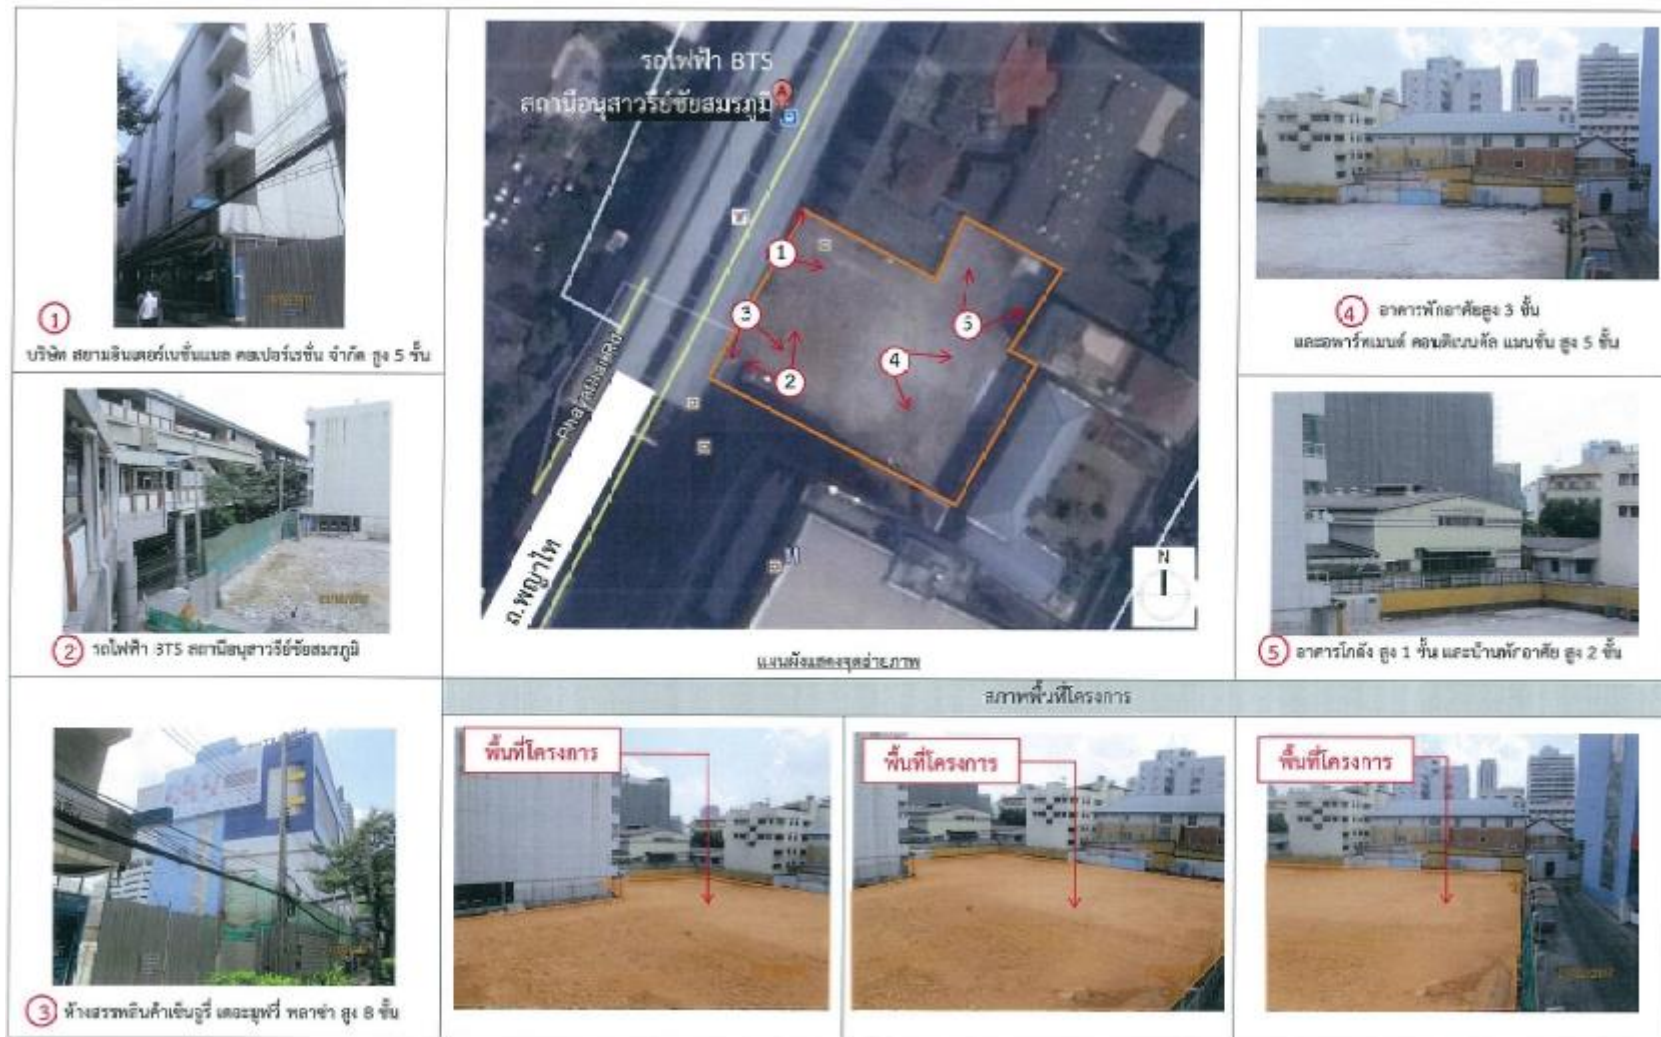
รูปที่ 2.4-1 สภาพพื้นที่ปัจจุบันและการใช้ประโยชน์ที่ดินโดยรอบ

สภาพปัจจุบันของพื้นที่โครงการเป็นพื้นที่ว่างเปล่าและตั้งอยู่ที่ถนนพญาไท ซึ่งมีสภาพแวดล้อมโดยรอบ โครงการส่วนใหญ่ประกอบด้วย อาคารพาณิชย์ อาคารสำนักงาน อาคารพักอาศัย โรงพยาบาล และสถานที่ราชการ ตลอด 2 ผังของถนนพญาไท โดยมีอาณาเขตติดพื้นที่โครงการ และการใช้ประโยชน์ที่ดินบริเวณโดยรอบพื้นที่ โครงการ (รูปที่ 2.4-1) ดังนี้

ทิศเหนือ	ติดต่อกับ	บริษัท สยามอินเตอร์เนชั่นแนล คอเปอร์เรชั่น จำกัด สูง 5 ชั้น และอาคารโกดัง 1 ชั้น
ทิศใต้	ติดต่อกับ	ห้างสรรพสินค้าเซ็นจูรี เดอะมูฟวี่ พลาซ่า สูง 8 ชั้น ถัดไป เป็น ถนน ซอยรางน้ำ

ทิศตะวันออก	ติดต่อกับ	อาคารพักอาศัยสูง 3 ชั้น เลขที่ 11/1, 111 และอพาร์ทเมนต์ คอนติเนนตัลแมนชั่น สูง 5 ชั้น เลขที่ 34/7
ทิศตะวันตก	ติดต่อกับ	ถนนพญาไท กว้าง 38.50-38.60 เมตร และสถานีรถไฟฟ้า BTS สถานีอนุสาวรีย์ชัยสมรภูมิ) ถัดไปเป็นวิทยาลัยพยาบาล บรมราชชนนี กรุงเทพฯ

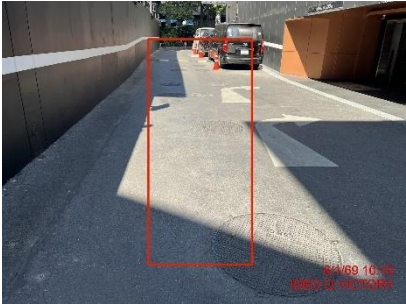
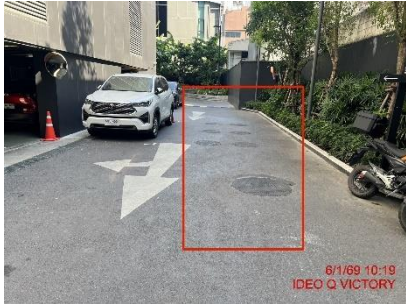
<p>ภาพที่ 5 ระบบบำบัดน้ำเสีย</p>

ช่วงเดือน กรกฎาคม-ธันวาคม 2568 อยู่ในการปรับปรุงแก้ไข ระบบบำบัดน้ำเสียที่ปั๊มทำงานไม่เต็มระบบ และทำงานไม่เป็นไปตามที่ ตั้งไว้ ทำให้มีบางค่าในการการตรวจวัดคุณภาพน้ำทิ้งเกินกว่ามาตรฐาน หลังจากบำบัด แล้วที่บ่อก่อนปล่อยสู่สาธารณะ จากการตรวจวัดคุณภาพน้ำทิ้งทั้ง 6 เดือน มีค่าผ่านมาตรฐาน ซึ่งในรอบการส่งเล่มถัดไป ทางนิติบุคคลฯ จะดูแล ควบคุมการทำงานและระบบบำบัดน้ำเสียอย่างเคร่งครัด

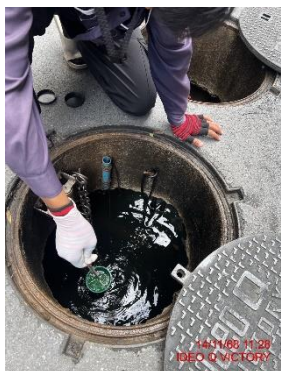
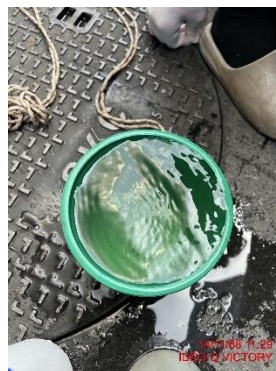
รูปที่ 4.4-1 การเก็บตัวอย่างคุณภาพน้ำทิ้ง

(บริเวณน้ำเสียก่อนเข้าระบบบำบัด)

(บริเวณน้ำทิ้งหลังออกจากระบบบำบัด)
