มาตรการป้องกันและแก้ไข ผลกระทบสิ่งแวดล้อมและ มาตรการติดตามตรวจสอบ คุณภาพสิ่งแวดล้อม

โครงการเหมืองแร่หินอุตสาหกรรมชนิดหินปูน เพื่ออุตสาหกรรมก่อสร้าง

ประทานบัตรที่ 28494/15861

บริษัท คีลาเพชรพลอยดี จำกัด

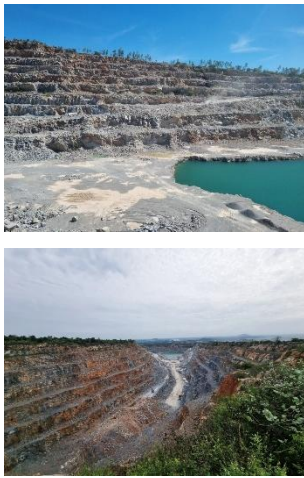
<p>พื้นที่หน้าเหมืองปัจจุบัน</p>
<p>3. ดูแลรักษาดันไม้ที่ปลูกไว้ให้เจริญเติบโตอย่างสม่ำเสมอ หากพบว่าต้นใดตายหรือไม่เจริญเติบโต ให้ทำการปลูกซ่อมแซมโดยทันที</p>	<ul style="list-style-type: none"> ผู้ถือประทานบัตรได้ดูแลรักษาดันไม้ที่ปลูกไว้ให้เจริญเติบโตอย่างสม่ำเสมอ หากพบว่าต้นใดตายหรือไม่เจริญเติบโต จะทำการปลูกซ่อมแซมโดยทันที 	-	<ul style="list-style-type: none"> เอกสารแนบ 5 รูปที่ 3 และรูปที่ 6

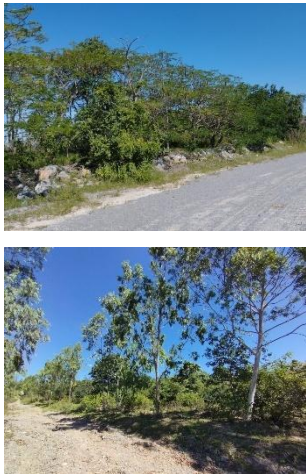
<p>แนวต้นไม้บนคันทำนบดิน</p>

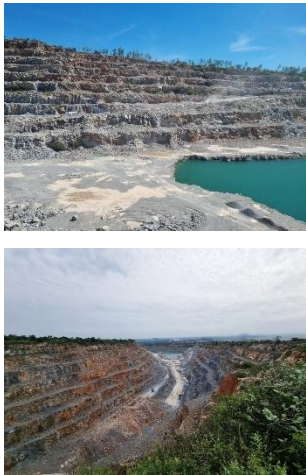
<p>พื้นที่หน้าเหมืองปัจจุบัน</p>
