1.1 ความเป็นมาของโครงการ

โครงการอาคารชุดไอดีโอ คิว ราชเทวี ตั้งอยู่ที่ถนนเพชรบุรี แขวงถนนพญาไท เขตราชเทวี กรุงเทพมหานคร โครงการอาคารชุด ไอดีโอ คิว ราชเทวี ประกอบด้วยอาคาร คสล. จำนวน 1 อาคาร สูง 37 ชั้น มีจำนวนห้องชุดทั้งสิ้น 324 ห้อง ประกอบด้วยห้องชุดพักอาศัย 323 ห้อง และห้องชุดเพื่อการพาณิชย์ 1 ห้อง บริเวณถนนเพชรบุรี ซึ่งเป็นถนนสายหลักเชื่อมต่อทั้งถนน สุขุมวิท และถนนพญาไท ใกล้สถานที่ท่องเที่ยว แหล่งช้อปปิ้ง ธุรกิจ ที่พักอาศัยกิจกรรมที่หลากหลายอีกทั้งวัฒนธรรมวิถีชีวิตของคนในชุมชนดึงดูดความสนใจของนักท่องเที่ยวบนถนน สายนี้รวมถึงการเดินทางที่สะดวกรวดเร็ว ด้วยรถไฟฟ้า BTS โดยบริเวณใกล้เคียงสถานีราชเทวี มีจำนวนโครงการอาคารชุดพักอาศัยตั้งอยู่หลายโครงการ สำหรับโครงการอาคารชุด ไอดีโอ คิว ราชเทวี เป็นโครงการอาคารชุดที่ได้เปิดตัวขึ้นใจกลางย่านที่สำคัญเช่นนี้โดยมีที่ตั้งโครงการอยู่ ทางถนนเพชรบุรี ตรงข้ามกับ เดอะแอดเดรสคอนโดมิเนียม และโครงการอาคารชุดบ้านกลาง กรุง

รายงานฉบับนี้ จัดทำขึ้นเพื่อรายงานผลการปฏิบัติตามมาตรการป้องกันและแก้ไขผลกระทบสิ่งแวดล้อม และมาตรการติดตามตรวจสอบคุณภาพสิ่งแวดล้อม ระยะดำเนินการโครงการ โครงการไอดีโอ คิว ราชเทวี ประจำเดือนกรกฎาคม – ธันวาคม 2568 เพื่อให้เป็นไปตามเงื่อนไขที่กำหนดไว้ในหนังสือเห็นชอบผลการพิจารณารายงานการวิเคราะห์ทางสิ่งแวดล้อมโครงการไอดีโอ คิว ราชเทวี โด

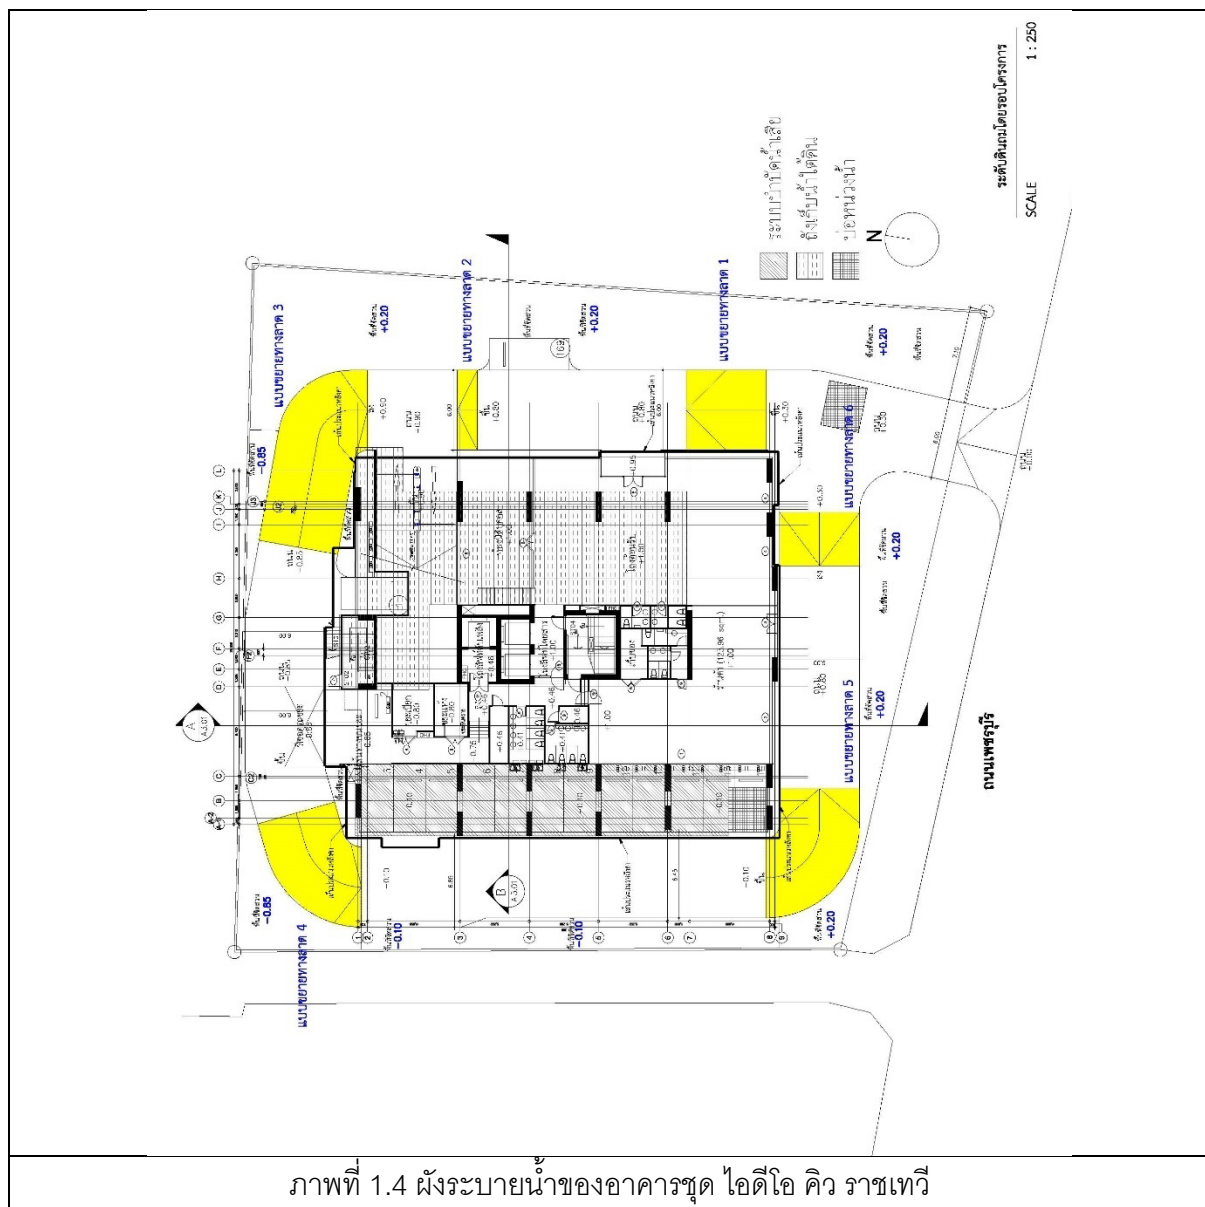
โครงการจัดให้มีการปรับระดับดินถมรอบโครงการ +0.20 เมตร (อ้างอิงระดับ +0.00 ของ ถนนเพชรบุรี) สำหรับระดับของถนนภายในโครงการได้ออกแบบให้สอดคล้องกับแบบสถาปัตยกรรม และเป็นไปตามข้อกำหนดของกฎหมาย เพื่อให้มีความลาดชันของทางลาดขึ้นลานจอดรถยนต์ของอาคาร ไม่เกินร้อยละ 15 ดังแสดงในภาพที่ 2.4-5

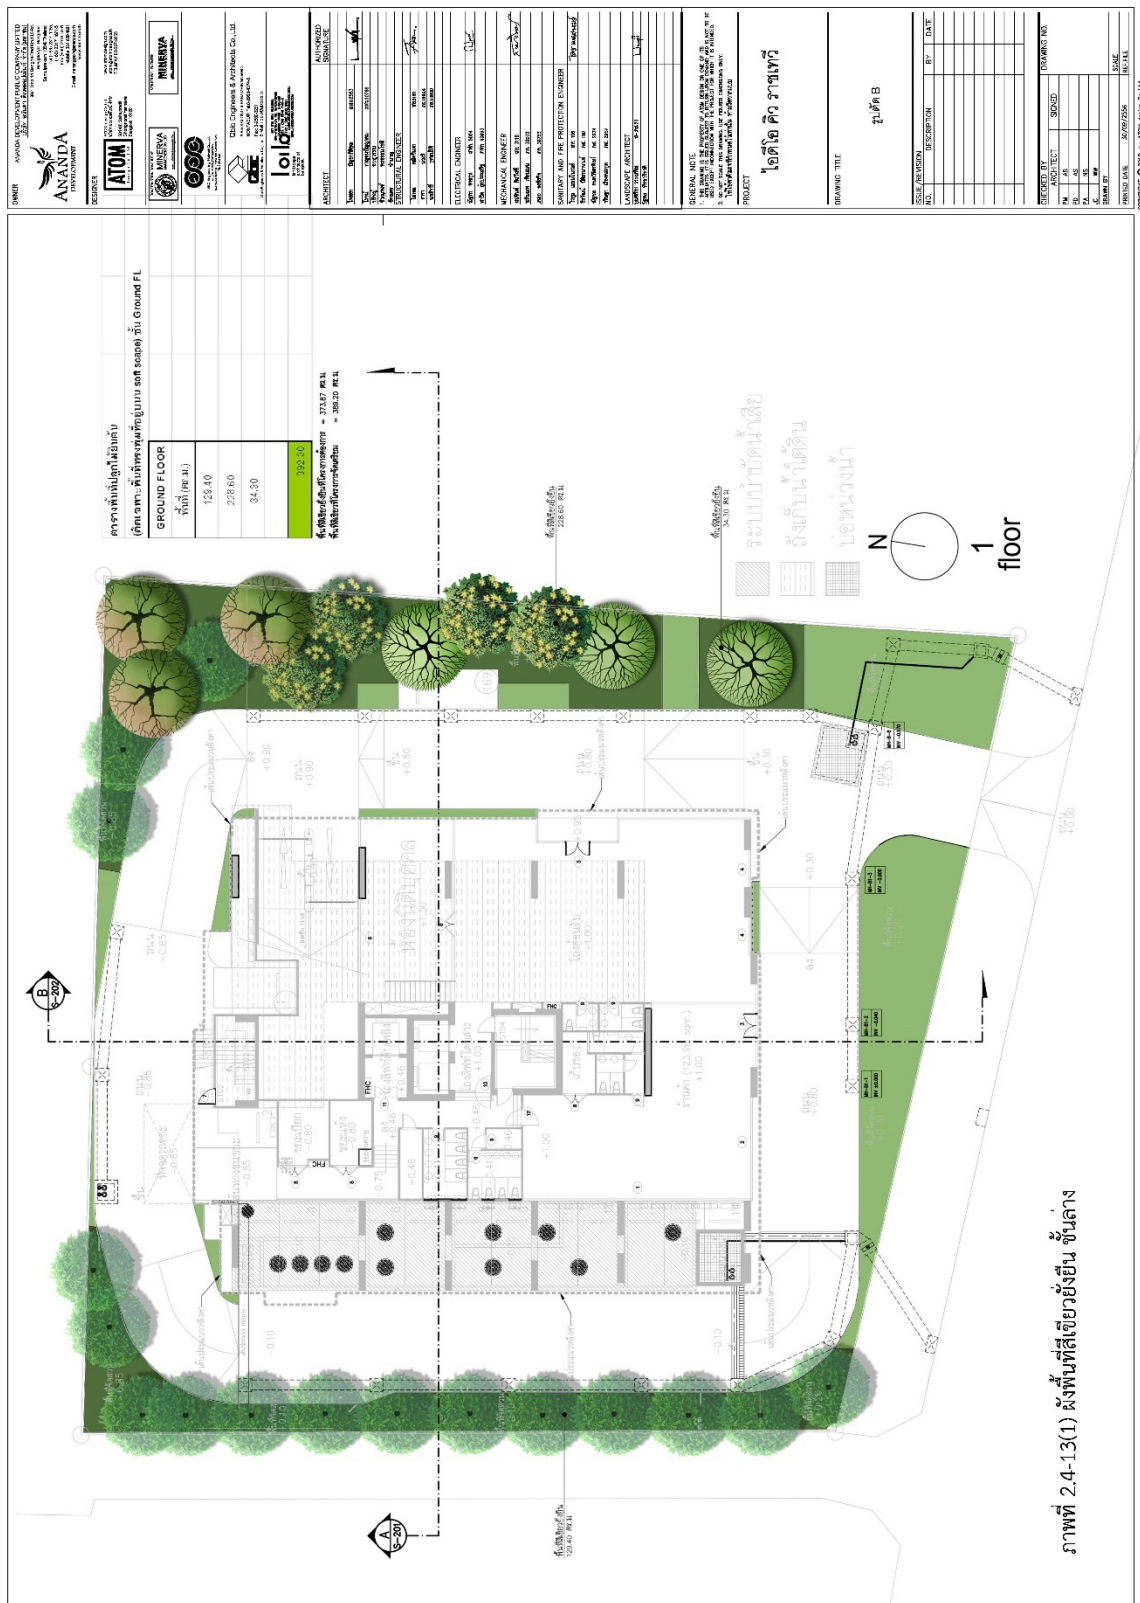
พื้นที่สีเขียวตามข้อกำหนด	พื้นที่สีเขียวของโครงการ	หมายเหตุ
1. พื้นที่สีเขียวไม่น้อยกว่า 1 คนต่อ 1 ตร.ม. -จำนวนผู้พักอาศัยของโครงการ= 1,216 คน -พื้นที่สีเขียวที่ต้องจัดให้มี = 1,216 ตร.ม. -ชั้นพื้นดินไม่น้อยกว่า 50% = 608 ตร.ม. -ปลูกไม้ยืนต้น ชั้นพื้นดิน = 304 ตร.ม.	1. จัดให้มีพื้นที่สีเขียว 1 คนต่อ 1.01 ตร.ม. -จำนวนผู้พักอาศัยของโครงการ = 1,216 คน -พื้นที่สีเขียวของโครงการ = 1,229.30 ตร.ม. - พื้นที่สีเขียวชั้นพื้นดิน= 610.79 ตร.ม. - ปลูกไม้ยืนต้น ชั้นพื้นดิน = 392.30 ตร.ม.	มากกว่าเกณฑ์กำหนด
2. พื้นที่สีเขียวยั่งยืนตามมติกรม. (ไม่น้อยกว่า 50% ของพื้นที่ว่างตามกฎหมายควบคุมอาคาร) = $(30 \times 2,521.6) / 2 / 100$ ไม่น้อยกว่า = 378.24 ตร.ม.	- จัดให้มีพื้นที่สีเขียวยั่งยืนชั้นพื้นดิน= 392.30 ตร.ม.	มากกว่าเกณฑ์กำหนด

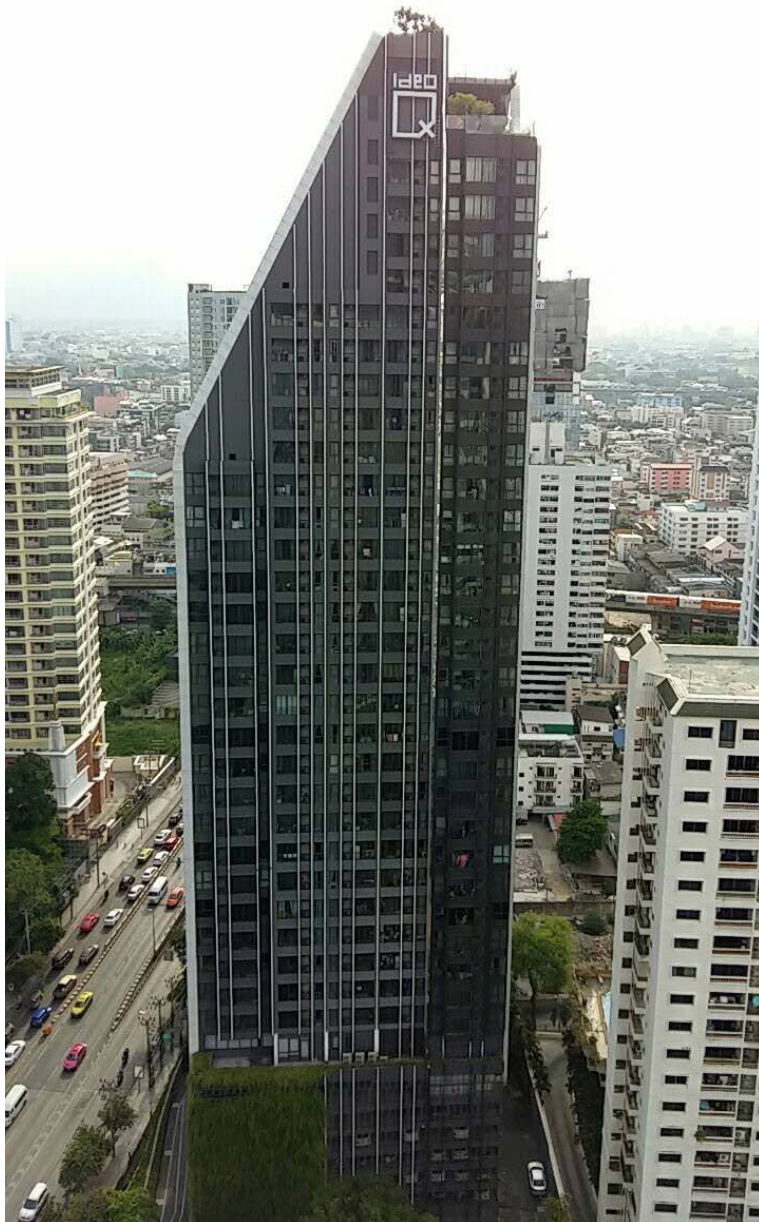
รูปที่ 1.6-1 สถานภาพการดำเนินโครงการในปัจจุบัน

สภาพของโครงการในปัจจุบัน พบว่า โครงการอยู่ในช่วงเปิดดำเนินการโครงการ แสดงสถานภาพการดำเนินโครงการในปัจจุบันได้ดังรูปที่ 1.6.1
