โครงการเหมืองแร่หินอุตสาหกรรมชนิดหินปูน เพื่ออุตสาหกรรมก่อสร้าง

ประทานบัตรที่ 25614/15668

บริษัท ทรัพย์ทอง จำกัด

## มาตรการป้องกันและแก้ไขผลกระทบสิ่งแวดล้อม และมาตรการติดตามตรวจสอบคุณภาพสิ่งแวดล้อม

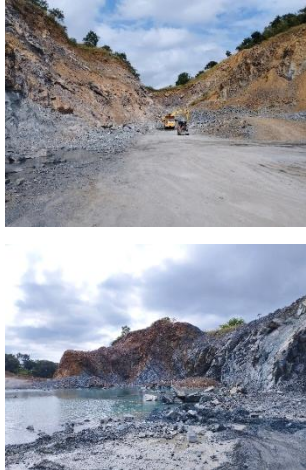
<p>พื้นที่หน้าเหมืองปัจจุบัน</p>

เงื่อนไขตามมาตรการ	ผลการปฏิบัติตามมาตรการ	ปัญหา อุปสรรค ที่ไม่สามารถปฏิบัติตามมาตรการ และแนวทางแก้ไข	เอกสารอ้างอิง
<p>2. ให้ทำเหมืองตามแผนผังโครงการทำเหมือง โดยเปิดหน้าเหมืองในลักษณะขั้นบันได กำหนดให้ขั้นบันไดหน้าเหมืองสูงไม่เกิน 10 เมตร กว้างไม่น้อยกว่า 10 เมตร และควบคุมความลาดชันสุดท้ายของหน้าเหมือง (Overall Slope) ไม่เกิน 45 องศา เว้นแต่จะมีผลการศึกษาทางศิลปศาสตรปริญญานี้จะไม่เกิดการพังทลายหากความลาดเอียงมากกว่านี้ตลอดจนหลีกเลี่ยงการเดินหน้าเหมืองที่มีชั้นหินเอียงเข้าหาหน้างาน เพื่อป้องกันมิให้เกิดการพังถล่มหรือการร่วงหล่นของดินและเศษหิน</p>	<ul style="list-style-type: none"> <li>● การทำเหมืองของโครงการ เป็นการเปิดหน้าเหมืองต่อจากการทำเหมืองที่ผ่านมา โดยวิศวกรผู้ควบคุมของโครงการได้ดำเนินการตามแผนผังโครงการทำเหมือง ซึ่งจะเปิดหน้าเหมืองในลักษณะขั้นบันไดตามที่มาตรการกำหนด พร้อมทั้งควบคุมความลาดชันสุดท้ายของหน้าเหมืองไม่เกิน 45 องศา เพื่อป้องกันมิให้เกิดการพังถล่มหรือการร่วงหล่นของดินและเศษหิน</li> </ul>	<p>-</p>	<ul style="list-style-type: none"> <li>● เอกสารแนบ 5 รูปที่ 3</li> </ul>
