มาตรการป้องกันและแก้ไข ผลกระทบสิ่งแวดล้อมและ มาตรการติดตามตรวจสอบ คุณภาพสิ่งแวดล้อม

มาตรการป้องกันและแก้ไขผลกระทบสิ่งแวดล้อม และมาตรการติดตามตรวจสอบคุณภาพสิ่งแวดล้อม

ตารางที่ 2-1 มาตรการป้องกันและแก้ไขผลกระทบสิ่งแวดล้อมตามผลพิจารณารายงานการวิเคราะห์ผลกระทบสิ่งแวดล้อม ตามหนังสือที่ วว 0804/16987 ลงวันที่ 17 ธันวาคม 2540 (เอกสารแนบ 1)

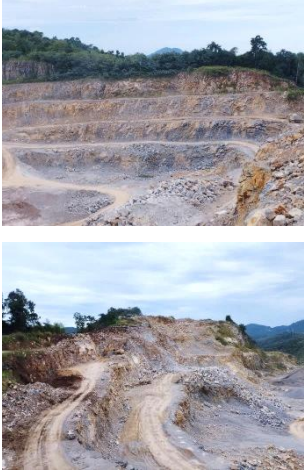
เงื่อนไขตามมาตรการ	ผลการปฏิบัติตามมาตรการ	ปัญหา อุปสรรคที่ไม่สามารถปฏิบัติตาม มาตรการ และแนวทางแก้ไข	เอกสารอ้างอิง
1. ให้เปิดหน้าเหมืองแบบขั้นบันได โดยแต่ละชั้นมีความกว้างไม่ต่ำกว่า 10 เมตร สูง 10 เมตร และความลาดเอียงของหน้าเหมืองประมาณ 45 องศา	<ul style="list-style-type: none"> วิศวกรผู้ควบคุมการทำเหมืองได้วางแผนการเปิดหน้าเหมืองให้เป็นไปตามแผนผังโครงการกำหนด โดยเปิดหน้าเหมืองในลักษณะขั้นบันไดที่มีความสูงของขั้นบันไดไม่เกิน 10 เมตร และความกว้างของขั้นบันไดไม่น้อยกว่า 10 เมตร พร้อมทั้งควบคุมความลาดชันสุดท้ายของหน้าเหมือง (Overall Slope) ไม่เกิน 45 องศา เพื่อป้องกันการพังทลายของหน้าเหมือง 	-	<ul style="list-style-type: none"> เอกสารแนบ 6 รูปที่ 1

<p>ลักษณะหน้าเหมืองในปัจจุบัน</p>

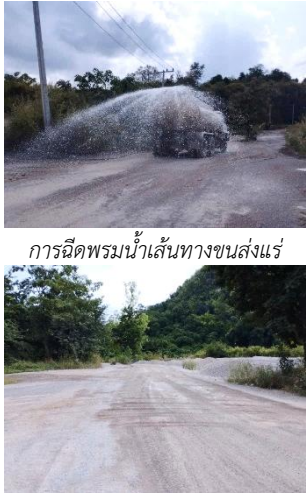
เงื่อนไขตามมาตรการ	ผลการปฏิบัติตามมาตรการ	ปัญหา อุปสรรคที่ไม่สามารถปฏิบัติตาม มาตรการ และแนวทางแก้ไข	เอกสารอ้างอิง
4. ให้ใช้ความเร็วในการขนส่งไม่เกิน 30 กิโลเมตรต่อชั่วโมง และฉีดพรมน้ำทุกวันในช่วงฤดูแล้งตลอดเส้นทางลูกรังจากพื้นที่โครงการจนถึงโรงแต่งแร่ และปรับปรุงสภาพถนนให้ใช้ได้ดียิ่งขึ้นและทำการลาดยางในอนาคต	<ul style="list-style-type: none"> ผู้ถือประทานบัตรได้ออกกฎระเบียบให้ใช้ความเร็วในการขนส่งไม่เกิน 25 กิโลเมตรต่อชั่วโมง และมีการฉีดพรมน้ำตามเส้นทางขนส่งแร่ วันละ 3-4 ครั้ง หรือตามความเหมาะสมของสภาพอากาศในแต่ละวัน พร้อมทั้งมีการปรับปรุงดูแลเส้นทางขนส่งแร่ให้อยู่ในสภาพที่ดีอยู่เสมอ หากพบว่าการชำรุดเสียหายจะดำเนินการซ่อมแซมทันที 	-	<ul style="list-style-type: none"> เอกสารแนบ 6 รูปที่ 4 - รูปที่ 5

<p>การฉีดพรมน้ำเส้นทางขนส่งแร่</p> <p>เส้นทางขนส่งแร่ของโครงการ</p>

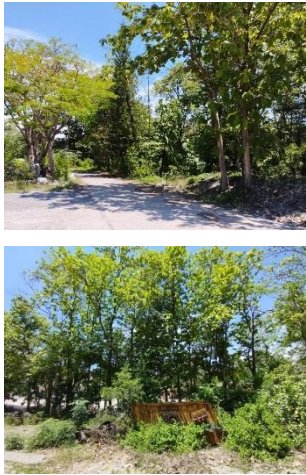
เงื่อนไขตามมาตรการ	ผลการปฏิบัติตามมาตรการ	ปัญหา อุปสรรคที่ไม่สามารถปฏิบัติตาม มาตรการ และแนวทางแก้ไข	เอกสารอ้างอิง
1. ให้ดำเนินการปลูกไม้ยืนต้นโตเร็วภายหลังจากได้รับประทุนบัตรแล้ว (ระยะเตรียมการทำเหมือง) และก่อนที่จะมีการดำเนินโครงการ โดยวิธีการปลูกให้มีระยะ 2x2 เมตร (400 ต้น/ไร่) ในพื้นที่ที่เว้นการทำเหมือง รวมทั้งให้มีการบำรุงรักษาดูแลต้นไม้เหล่านั้นให้มีความเจริญเติบโตที่ดี พร้อมทั้งระบุพันธุ์ไม้ พื้นที่ปลูก ให้สำนักงานนโยบายและแผนทรัพยากรธรรมชาติและสิ่งแวดล้อม และกรมป่าไม้ เพื่อพิจารณาความเหมาะสมก่อนดำเนินการ	<ul style="list-style-type: none"> ผู้ถือประทุนบัตรได้ดำเนินการปลูกต้นไม้ยืนต้นไว้ในบริเวณต่างๆ ภายในพื้นที่โครงการที่สามารถดำเนินการได้ตั้งแต่ภายหลังจากได้รับอนุญาตประทุนบัตร พร้อมทั้งดูแลต้นไม้เหล่านั้นให้มีการเจริญเติบโตมาจนถึงปัจจุบัน 	-	<ul style="list-style-type: none"> เอกสารแนบ 6 รูปที่ 13

<p>แนวต้นไม้ในพื้นที่โครงการ</p>

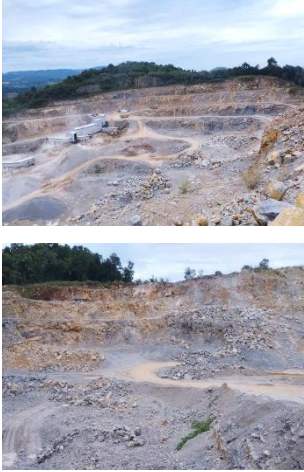
2. ให้เปิดการทำเหมืองเพื่อทำการผลิตแร่ตามแผนผัง โครงการทำเหมือง โดยเปิดหน้าเหมืองในลักษณะ ชั้นบันได กำหนดให้มีความสูงของชั้นบันไดไม่เกิน 10 เมตร และความกว้างของชั้นบันไดไม่น้อยกว่า 10 เมตร และควบคุมความลาดชันสุดท้ายของหน้า	<ul style="list-style-type: none"> วิศวกรผู้ควบคุมการทำเหมืองได้วางแผนการเปิด หน้าเหมืองให้เป็นไปตามแผนผังโครงการกำหนด โดยจะเปิดหน้าเหมืองในลักษณะชั้นบันไดที่มีความ สูงของชั้นบันไดไม่เกิน 10 เมตร และความกว้างของ ชั้นบันไดไม่น้อยกว่า 10 เมตร พร้อมทั้งควบคุม 	-	<ul style="list-style-type: none"> เอกสารแนบ 6 รูปที่ 1

เงื่อนไขตามมาตรการ	ผลการปฏิบัติตามมาตรการ	ปัญหา อุปสรรคที่ไม่สามารถปฏิบัติตาม มาตรการ และแนวทางแก้ไข	เอกสารอ้างอิง
เหมือง (Overall Slope) ไม่เกิน 45 องศา พร้อม ทั้งตรวจสอบสภาพหน้าเหมืองให้อยู่ในสภาพ ที่ปลอดภัยจากการพังทลาย สำหรับบริเวณที่ไม่ เกี่ยวข้องกับการทำเหมืองให้รักษาสภาพเดิมไว้ ให้มากที่สุด	ความลาดชันสุดท้ายของหน้าเหมือง (Overall Slope) ไม่เกิน 45 องศา

<p>ลักษณะหน้าเหมืองในปัจจุบัน</p>

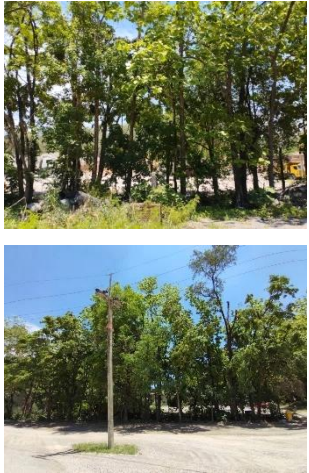
เงื่อนไขตามมาตรการ	ผลการปฏิบัติตามมาตรการ	ปัญหา อุปสรรคที่ไม่สามารถปฏิบัติตาม มาตรการ และแนวทางแก้ไข	เอกสารอ้างอิง
17. ให้ทำการฟื้นฟูสภาพพื้นที่ที่ใช้ทำเหมืองควบคู่ไป กับการทำเหมือง ดังนี้	<ul style="list-style-type: none"> ทางโครงการจะดำเนินการฟื้นฟูสภาพพื้นที่ที่ใช้ทำเหมืองควบคู่ไปกับการทำเหมืองภายหลังได้รับอนุญาตให้เปิดการทำเหมืองตามแผนงานด้านการฟื้นฟูพื้นที่ทำเหมืองที่กำหนดไว้ในการอนุญาตต่ออายุประทานบัตรอย่างเคร่งครัด ดังนี้ 	-	-
<ul style="list-style-type: none"> บริเวณพื้นที่ผ่านการทำเหมืองในช่วงที่ผ่านมาพื้นที่ว่างภายในโครงการ พื้นที่คันทำนบและพื้นที่เว้นการทำเหมืองในระยะ 10 เมตร จากขอบแปลงประทานบัตรโดยรอบพื้นที่โครงการบริเวณริมเส้นทางขนส่งแร่ภายในพื้นที่โครงการ รวมทั้งให้ดูแลรักษาสภาพป่าธรรมชาติเดิม และทำการปลูกเสริมเพิ่มเติมในบริเวณที่พบว่ามีต้นไม้ตายลง 	<ul style="list-style-type: none"> ทางโครงการได้ดำเนินการปรับปรุงฟื้นฟูบริเวณพื้นที่ผ่านการทำเหมืองในช่วงที่ผ่านมาอย่างต่อเนื่อง มีการปลูกต้นไม้ตามแนวคันทำนบดินพื้นที่เว้นการทำเหมืองในระยะ 10 เมตร จากขอบแปลงประทานบัตรโดยรอบพื้นที่โครงการ และบริเวณริมเส้นทางขนส่งแร่ภายในพื้นที่โครงการ รวมทั้งให้ดูแลรักษาสภาพป่าธรรมชาติเดิมในบริเวณที่ยังไม่ดำเนินการทำเหมือง 	-	<ul style="list-style-type: none"> เอกสารแนบ 6 รูปที่ 13 - รูปที่ 14 และรูปที่ 29

<p>แนวต้นไม้ในพื้นที่โครงการ</p>
