รายงานผลการปฏิบัติตามมาตรการป้องกันและแก้ไขผลกระทบสิ่งแวดล้อม
และมาตรการติดตามตรวจสอบคุณภาพสิ่งแวดล้อม
โครงการ โรงแรม โนวเทล ไอบิส สไตล์ กรุงเทพ สุขุมวิท 4
(ชื่อเดิม โรงแรม MI3)

ประจำเดือน กรกฎาคม – ธันวาคม 2568

รายงานการปฏิบัติตามมาตรการลดผลกระทบสิ่งแวดล้อม และการติดตามตรวจสอบผลกระทบสิ่งแวดล้อม

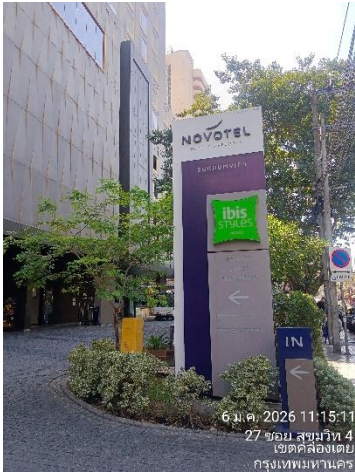
การติดตามตรวจสอบผลกระทบสิ่งแวดล้อม	ผลการปฏิบัติตามมาตรการ ฯ	ปัญหาอุปสรรคที่ไม่สามารถปฏิบัติตามมาตรการและแนวทางแก้ไข
1. สภาพภูมิประเทศ 1.1 การเติบโตของต้นไม้

มีการปลูกต้นไม้ทดแทนต้นที่ตายและดูแลตัดแต่งกิ่งเป็นประจำ	
1.2 ความชุ่มชื้น ของพื้นดินใน บริเวณสวน และรอบต้นไม้

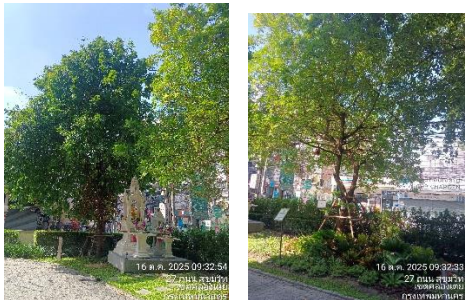
จัดให้มีการตัดแต่งพุ่มไม้เป็นประจำ

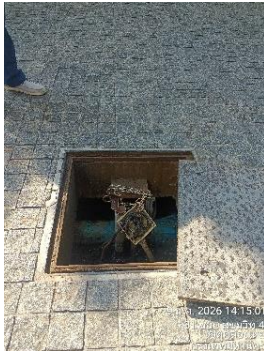
5.1 คุณภาพน้ำบริเวณป้อมตรวจระบายน้ำ

ผลตรวจน้ำ ปกติ

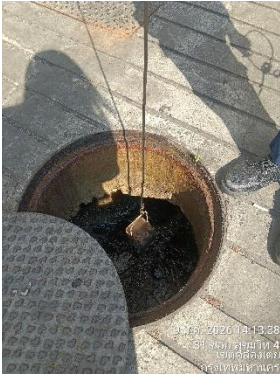
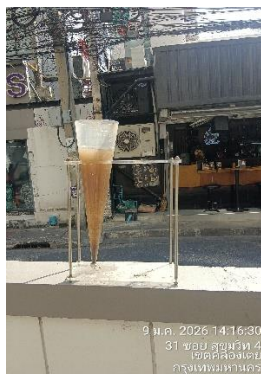
5.2 ประสิทธิภาพในการบำบัดน้ำเสีย

ผลตรวจน้ำ ปกติ

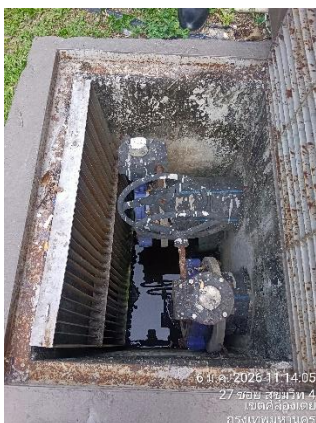
5.3 เศษขยะและตะกอนดินทราย

ท่อระบายน้ำรอบโครงการและป้อมดั๊ก
ขยะบริเวณจุดเชื่อมต่อของโครงการ
ก่อนที่จะระบายสู่ท่อระบายน้ำ
สาธารณะ มีตะกอนและเศษขยะ
และเศษขยะ

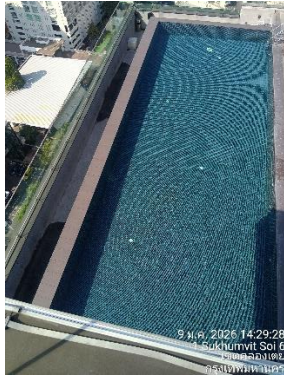
หรือ วัสดุที่มีความมั่นคงแข็งแรง น้ำซึมไม่ได้ผนังเรียบอยู่ในสภาพดี

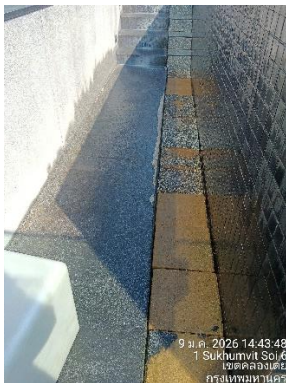
6.1.2 มีรางระบายน้ำล้น มีฝาปิดรอบสระว่ายน้ำ กว้าง 30-40 ซม. ไม่เป็นสนิม

มีการตรวจเช็คครอยร้าวและการรั่วซึม
ทุกเดือน

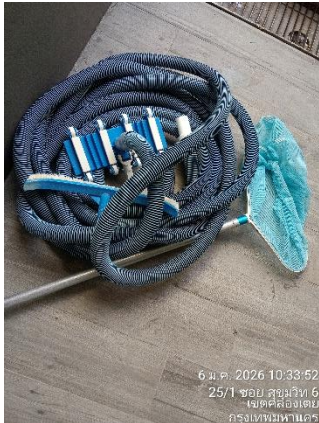
6.1.3 มีอุปกรณ์เครื่องมือทำความสะอาดสระว่ายน้ำ ได้แก่ เครื่องดูดตะกอน แปรงขัดสระชนิดลวดทองเหลืองและ พลาสติกกรวมทั้งตะแกรงข้อนวัสดุแขวนลอย

อุปกรณ์ทำความสะอาดอยู่ในสภาพดีพร้อมใช้งาน

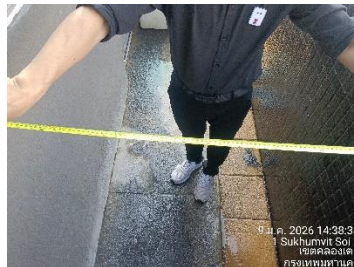
6.1.4 มีที่ว่างสำหรับใช้เป็นทางเดินรอบสระว่ายน้ำ ความกว้างไม่น้อยกว่า 1.2 ม. ไม่มีต้นไม้ น้ำขัง ทำความสะอาดง่าย

ความกว้างทางเดินตามมาตรฐานและไม่มีน้ำขังหากพบมีน้ำขังจะรีบดำเนินการแก้ไขทันที

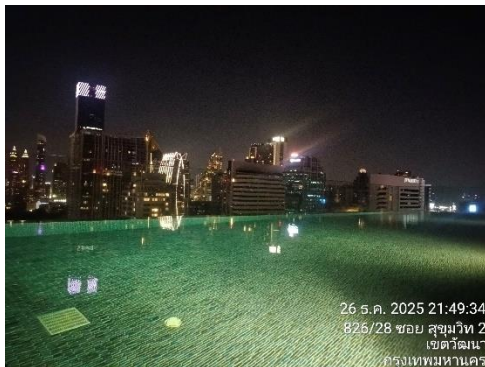
6.1.6 แสงสว่างเพียงพอทั่วบริเวณสระว่ายน้ำ เพื่อให้มองเห็นได้ชัดเจน ในกรณีที่มีการเปิดใช้สระในเวลากลางคืน

แสงสว่างเพียงพอหากพบมีการชำรุด จะมีการดำเนินการแก้ไขทันที

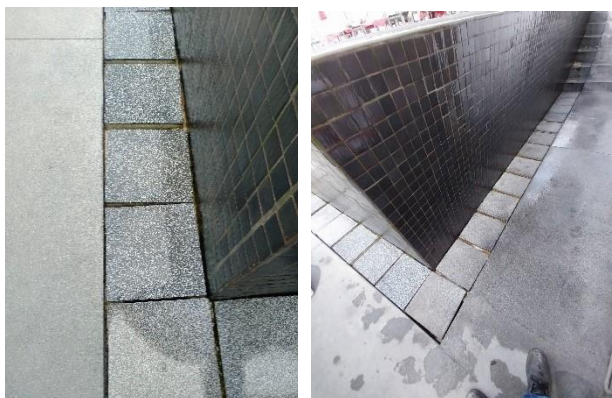
6.1.7 พื้นทำด้วยวัสดุแข็งแรงเรียบไม่ดูดซึมน้ำทำความสะอาดง่าย ไม่ลื่น อยู่ในสภาพดี

มีการทำความสะอาดบริเวณโดยรอบเป็นประจำทุกวัน

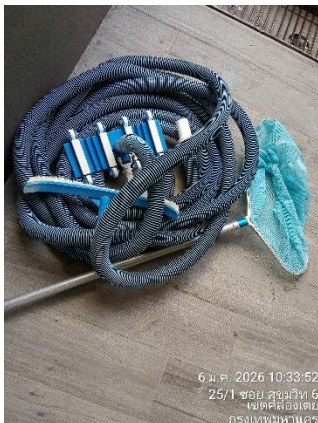
6.1.3 มีอุปกรณ์เครื่องมือทำความสะอาดสระว่ายน้ำ ได้แก่ เครื่องดูดตะกอน แปรง ขัดสระชนิดลวดทองเหลืองและ พลาสติกกรวมทั้งตะแกรงข้อนวัสดุแขวนลอย

อุปกรณ์ทำความสะอาดอยู่ในสภาพดีพร้อมใช้งาน

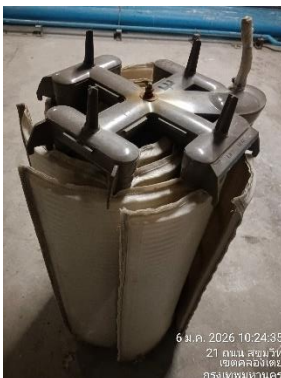
6.2.3 ดูแลรักษาเครื่องกรองน้ำ เพื่อให้ทำงานอย่างมีประสิทธิภาพ

มีการล้างเครื่องกรองเป็นประจำทุกๆ 2 วัน

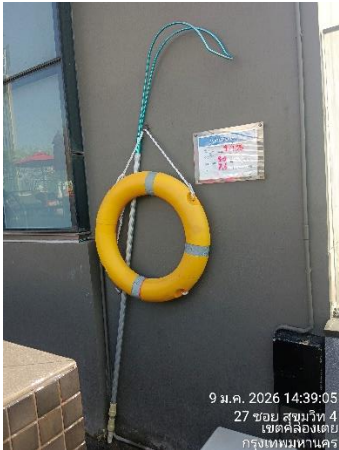
6.3.4 มีอุปกรณ์ในการช่วยชีวิตประจำสระว่ายน้ำ ได้แก่ ไม้ช่วยชีวิต ห่วงชูชีพ เครื่องหายใจ ห้องปฐมพยาบาลหรือชุดปฐมพยาบาล เป็นต้น และมีการซ้อมการใช้งาน	มีอุปกรณ์ช่วยชีวิตอยู่ในสภาพใช้งานได้ และมีการฝึกใช้งานเป็นประจำทุกเดือน

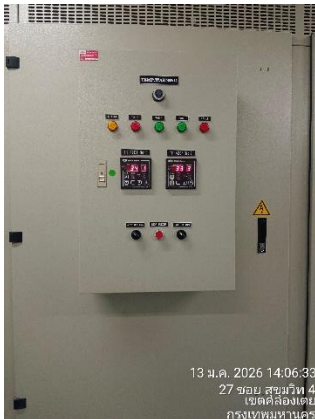
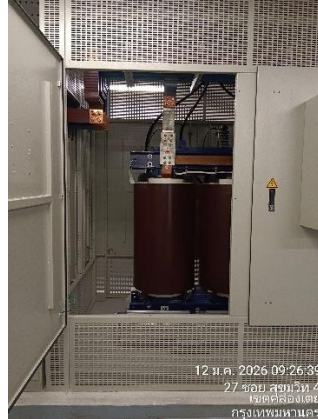
8.1 การผูกกร่อนหรือสายไฟชำรุด

จัดให้มี Yearly PM ของตู้ MDB

- อุณหภูมิห้อง $\leq 35^{\circ}\text{C}$
- อุณหภูมิภายในตู้ MDB2 = 33.8°C
- อุณหภูมิภายในตู้ MDB2 = 33.5°C
- ทดสอบค่าความต้านทานของหลักดิน(Ground Testing) MDB1 = $0.025\ \Omega$
- ทดสอบค่าความต้านทานของหลักดิน(Ground Testing) MDB2 = $0.019\ \Omega$

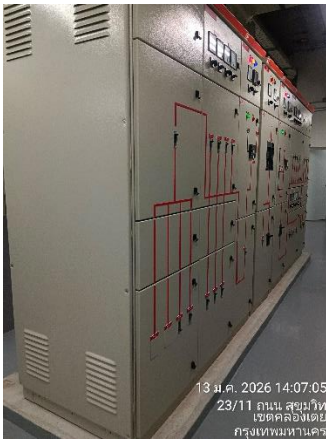
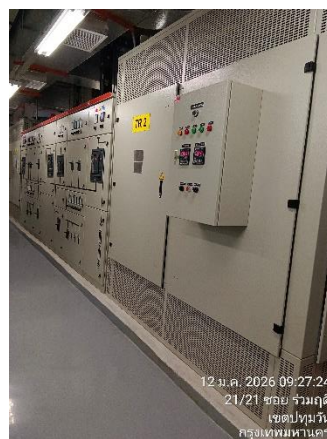
จัดให้มี Yearly PM

- หม้อแปลงแบบ Dry Type ขนาด $1,250\ \text{kVA}$ จำนวน 2 ลูก
- ค่าความต้านทานของหลักดินของหม้อแปลง Dry Type (Ground Testing) TR1 $0.029\ \Omega$
- ค่าความต้านทานของหลักดินของหม้อแปลง Dry Type (Ground Testing) TR2 $0.028\ \Omega$

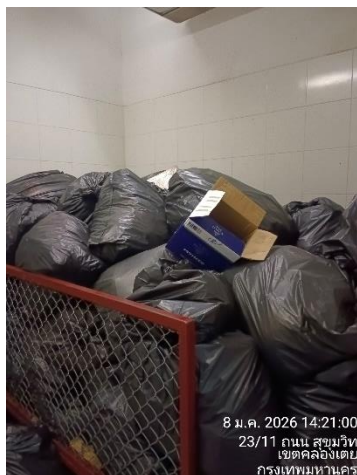
9.1 ความสามารถในการรองรับขยะมูลฝอย และสภาพทั่วไป

ความสามารถรองรับขยะที่เกิดขึ้นได้
ประมาณ 2.51 ลบ.ม. / วัน

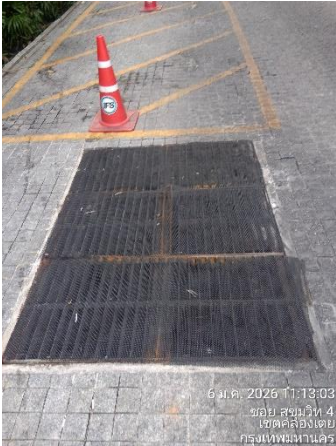
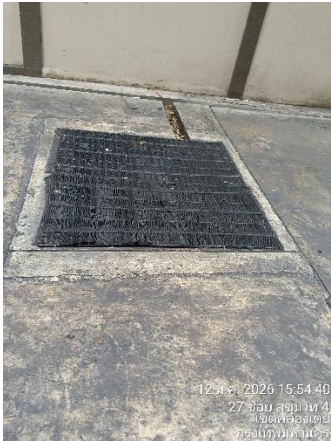
<p>10. การระบายน้ำ</p>		
<p>10.1 เศษขยะ และตะกอนดินทราย</p> <div data-bbox="143 344 480 788">

</div>	<p>จัดให้มีตะแกรงกันเศษและใบไม้</p>	
<p>11. ระบบบำบัดน้ำเสียรวม</p>		
<p>11.1 ตะกอนไขมัน 11.2 ตะกอนหนักในบ่อเกรอะ 11.3 pH, BOD 11.4 SS, Setteable Solids 11.5 TDS 11.6 Sulfide 11.7 TKN 11.8 Fat Oil & Grease 11.9 11.9 ประสิทธิภาพในการบำบัดน้ำเสีย</p>	<p>ปฏิบัติตามมาตรการจัดให้มีการตรวจวิเคราะห์น้ำเสียทุกเดือน และตรวจเช็คระบบบำบัดน้ำเสียให้ใช้งานได้ดีมีประสิทธิภาพ และจัดทราจงานสรุปผลการทำงานระบบบำบัดน้ำเสียรวมในแต่ละเดือนตามแบบ ทส.2</p>

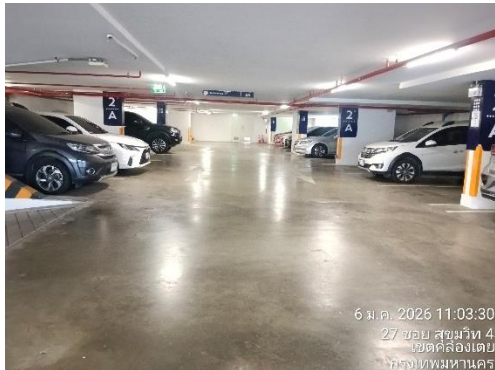
12.1 กิจกรรมหรือสิ่งกีดขวางบริเวณที่จอดรถ

ไม่มีกิจกรรมใดๆหรือดัดแปลงต่อเติม
ลานจอดรถ

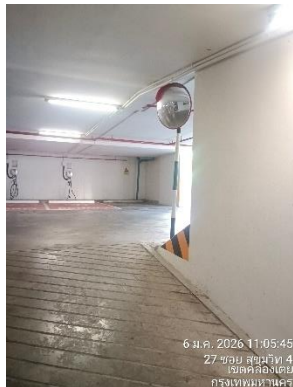
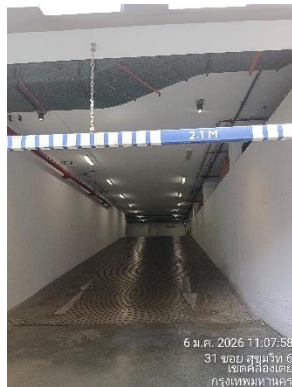
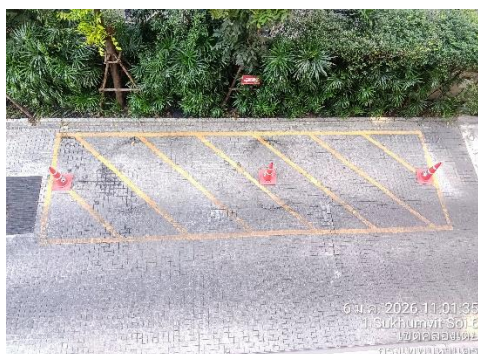
12.2 เครื่องหมายจราจรสัญลักษณ์แสดงทิศทางการจราจรบนพื้นถนน เส้นแบ่ง
ช่องจราจร คันลัดล้อรถยนต์บริเวณที่จอดรถ ป้ายบอกทิศทาง ป้ายบอกทิศ
ทางการไปยังที่จอดรถผู้พิการ
ป้ายเรียกรถรับจ้างสาธารณะกระจะกนูน และป้ายเตือน

มีการตรวจสอบอุปกรณ์สัญลักษณ์
และป้ายต่างๆให้อยู่ในสภาพดี ใช้การ
ได้เสมอ

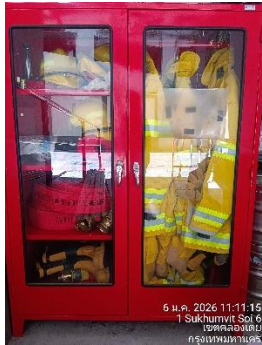
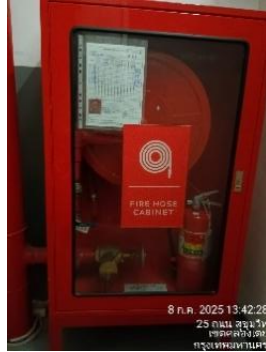
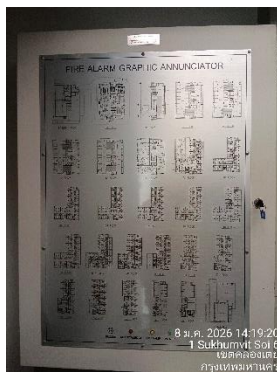
17.1 การใช้งานได้ของ Fire Alarm Bell, Manual Station FHC, ถังดับเพลิง และ
แผนผังควบคุมสัญญาณ

จัดให้มีการตรวจสอบอุปกรณ์ให้อยู่ใน
สภาพที่พร้อมใช้งานเป็นประจำ หาก
พบว่ามีเสียหาย รบดำเนินการ
แก้ไขทันที

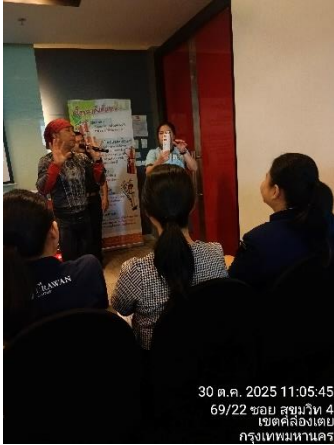
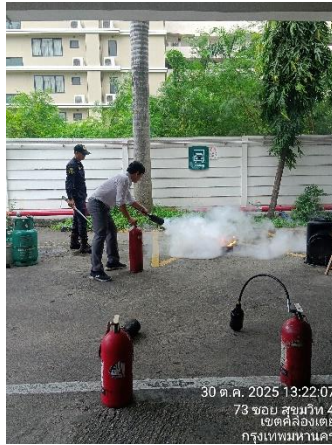
17.1. การป้องกันอัคคีภัย (ต่อ)

จัดให้มีการจ้างเจ้าหน้าที่สำนักงาน
ดับเพลิงเขตคลองเตยในการฝึกอบรม
1 ครั้ง/ปี และจัดให้มีการอบรม ความรู้
พื้นฐานเบื้องต้นให้กับพนักงาน 1 ครั้ง
/ เดือน

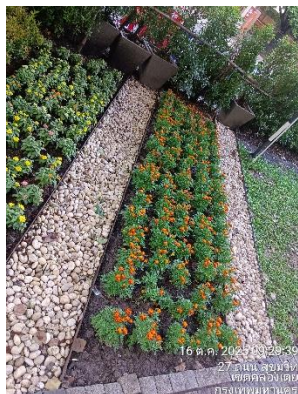
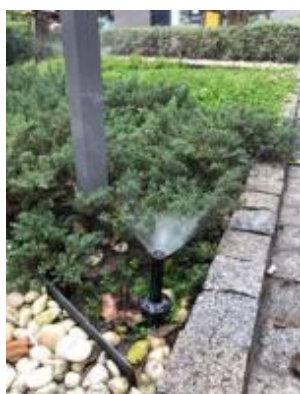
18.2 ความชุ่มชื้นของพื้นดิน ในบริเวณสวน และรอบต้นไม้

จัดให้มีสปริงเกอร์รดน้ำอัตโนมัติโดย
ตั้งเวลาไว้ที่ 05.00 น และ 17.15 น.

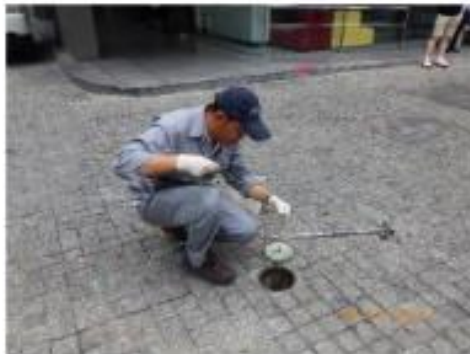
ภาพที่ 1 แสดงการเก็บตัวอย่างคุณภาพน้ำทิ้ง

เมื่อนำผลการตรวจวิเคราะห์คุณภาพน้ำทิ้ง บริเวณ Effluent มาเปรียบเทียบกับมาตรฐานตามประกาศกระทรวงทรัพยากรธรรมชาติและสิ่งแวดล้อม เรื่อง กำหนดมาตรฐานควบคุมการระบายน้ำทิ้งจากอาคารบางประเภทและบางขนาด พ.ศ. 2567 (อาคารประเภท ก) พบว่า คุณภาพน้ำทิ้งที่ทำการตรวจวิเคราะห์ทั้งหมดมีค่าอยู่ในเกณฑ์มาตรฐานฯ ดังกล่าวกำหนด

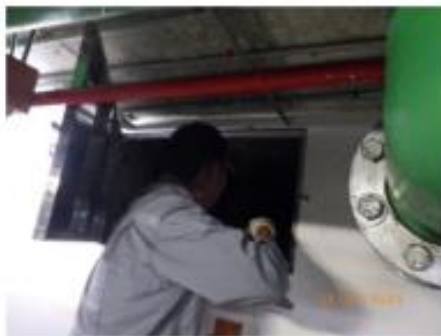
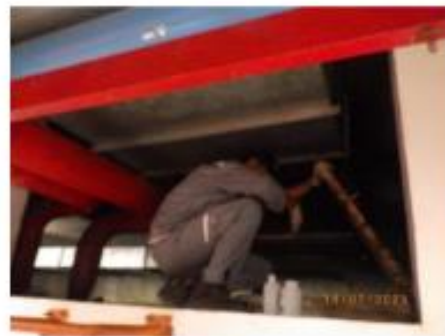
ภาพที่ 2 แสดงการเก็บตัวอย่างคุณภาพน้ำประปา

เมื่อนำผลการตรวจวิเคราะห์มาเปรียบเทียบกับเกณฑ์กำหนดคุณภาพน้ำประปา ตามประกาศการประปานครหลวง เรื่อง เกณฑ์กำหนดคุณภาพน้ำประปาของการประปานครหลวง (พ.ศ. 2565) พบว่า ผลการตรวจวิเคราะห์ทั้งหมดมีคุณภาพน้ำประปาอยู่ในเกณฑ์มาตรฐานดังกล่าวกำหนด

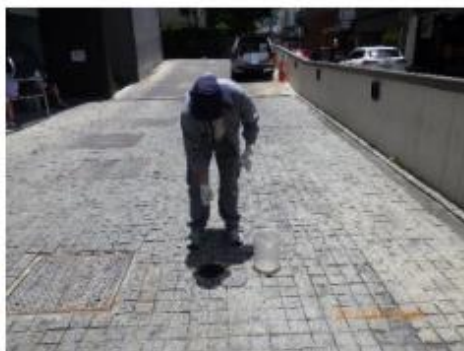
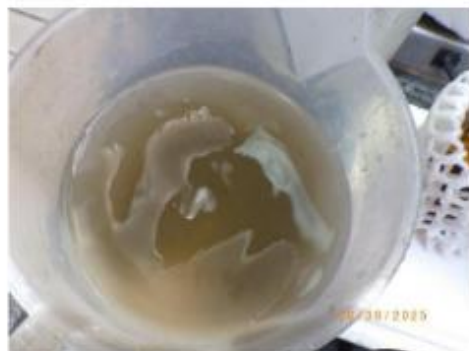
ภาพที่ 1 แสดงการเก็บตัวอย่างคุณภาพน้ำทิ้ง

อาจมีสาเหตุเกิดจากมีตะกอนแขวนลอยบางส่วนหลุดออกมาแก่น้ำทิ้งแล้วเกิดการสะสมที่ก้นบ่อ จึงทำให้ค่าดังกล่าวสูงขึ้น ดังนั้นทางโครงการควรทำการล้างบ่อเก็บกักน้ำทิ้งสุดท้าย และทำการเก็บตัวอย่างอีกครั้งเพื่อตรวจสอบคุณภาพน้ำให้มีค่าเป็นไปตามเกณฑ์มาตรฐานก่อนระบายออกสู่แหล่งน้ำสาธารณะ

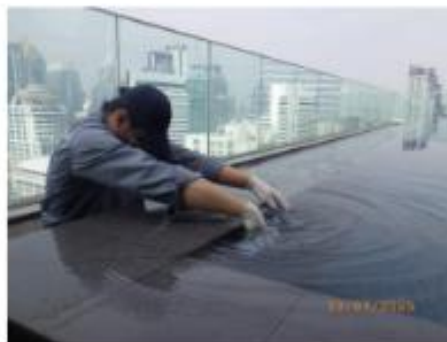
ภาพที่ 3 แสดงการเก็บตัวอย่างคุณภาพน้ำสระว่ายน้ำ

การตรวจวิเคราะห์คุณภาพน้ำสระว่ายน้ำ เมื่อนำมาเปรียบเทียบกับมาตรฐานตามคำแนะนำของ คณะกรรมการสาธารณสุข ฉบับที่ 1/2550 เรื่อง การควบคุมการประกอบกิจการสระว่ายน้ำ หรือกิจการอื่นๆ ในทำนองเดียวกัน พบว่า ผลการตรวจวิเคราะห์ทั้งหมดมีค่าอยู่ในเกณฑ์มาตรฐานฯ ดังกล่าวกำหนด

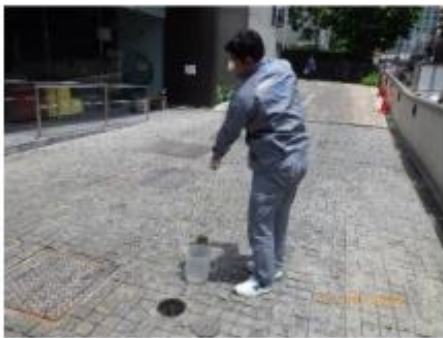
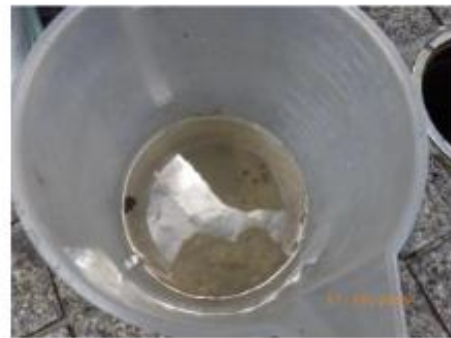
ภาพที่ 1 แสดงการเก็บตัวอย่างคุณภาพน้ำทิ้ง

เมื่อนำผลการตรวจวิเคราะห์คุณภาพน้ำทิ้ง บริเวณ Effluent มาเปรียบเทียบกับมาตรฐานตามประกาศกระทรวงทรัพยากรธรรมชาติและสิ่งแวดล้อม เรื่อง กำหนดมาตรฐานควบคุมการระบายน้ำทิ้งจากอาคารบางประเภทและบางขนาด พ.ศ. 2567 (อาคารประเภท ก) พบว่า คุณภาพน้ำทิ้งที่ทำการตรวจวิเคราะห์ทั้งหมดมีค่าอยู่ในเกณฑ์มาตรฐานฯ ดังกล่าวกำหนด

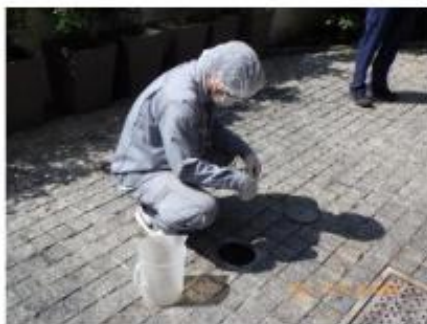
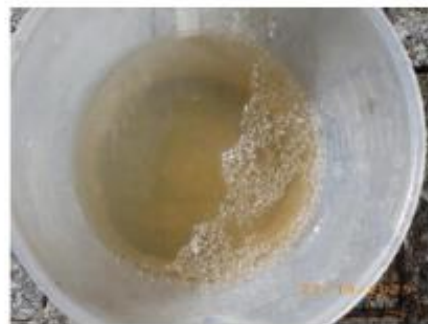
ภาพที่ 1 แสดงการเก็บตัวอย่างคุณภาพน้ำทิ้ง

เมื่อนำผลการตรวจวิเคราะห์คุณภาพน้ำทิ้ง บริเวณ Effluent มาเปรียบเทียบกับมาตรฐานตามประกาศกระทรวงทรัพยากรธรรมชาติและสิ่งแวดล้อม เรื่อง กำหนดมาตรฐานควบคุมการระบายน้ำทิ้งจากอาคารบางประเภทและบางขนาด พ.ศ. 2567 (อาคารประเภท ก.) พบว่า คุณภาพน้ำทิ้งที่ทำการตรวจวิเคราะห์ทั้งหมดมีค่าอยู่ในเกณฑ์มาตรฐานฯ ดังกล่าวกำหนด

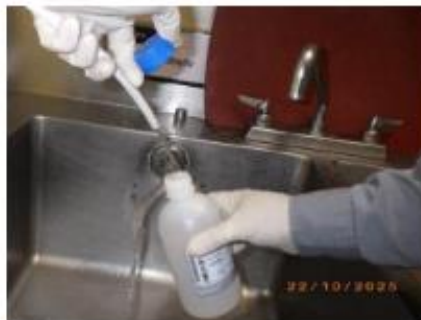
ภาพที่ 3 แสดงการเก็บตัวอย่างคุณภาพน้ำดื่ม

เมื่อนำผลการตรวจวิเคราะห์มาเปรียบเทียบกับมาตรฐานน้ำดื่มตามประกาศกระทรวงสาธารณสุข ฉบับที่ 61 (พ.ศ. 2524) เรื่อง น้ำบริโภคในภาชนะบรรจุที่ปิดสนิท, ฉบับที่ 135 (พ.ศ. 2534) เรื่อง น้ำบริโภคในภาชนะบรรจุที่ปิดสนิท (ฉบับที่ 2), ฉบับที่ 316 (พ.ศ. 2553) เรื่อง น้ำบริโภคในภาชนะบรรจุที่ปิดสนิท (ฉบับที่ 6) และประกาศกระทรวงสาธารณสุข (ฉบับที่ 416) พ.ศ. 2563 ออกตามความในพระราชบัญญัติอาหาร พ.ศ. 2522 เรื่อง กำหนดคุณภาพหรือมาตรฐาน หลักเกณฑ์เงื่อนไข และวิธีการในการตรวจวิเคราะห์ของอาหารด้านจุลินทรีย์ที่ทำให้เกิดโรค พบว่า คุณภาพน้ำดื่มที่ทำการตรวจวิเคราะห์ทั้งหมดมีค่าอยู่ในเกณฑ์มาตรฐานฯ ดังกล่าวกำหนด

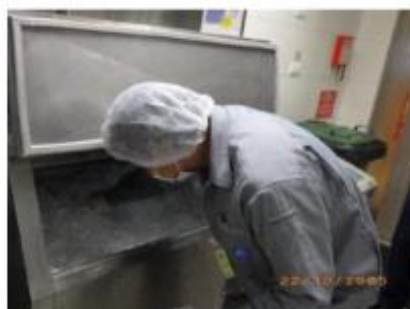
ภาพที่ 4 แสดงการเก็บตัวอย่างคุณภาพน้ำแข็ง

เมื่อนำผลการตรวจวิเคราะห์มาเปรียบเทียบกับมาตรฐานน้ำดื่มตามประกาศกระทรวงสาธารณสุข ฉบับที่ 78 (พ.ศ.2527) เรื่อง น้ำแข็ง และประกาศกระทรวงสาธารณสุข ฉบับที่ 137 (พ.ศ. 2534) เรื่องน้ำแข็ง (ฉบับที่ 2) พบว่า คุณภาพน้ำแข็งที่ทำการตรวจวิเคราะห์ทั้งหมดมีค่าอยู่ในเกณฑ์มาตรฐานฯ ดังกล่าวกำหนด

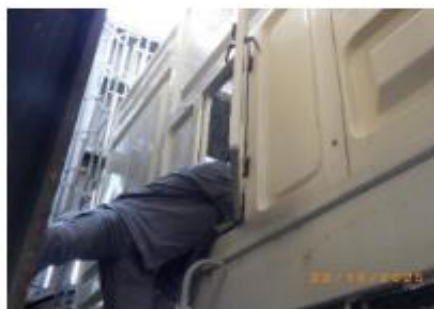
ภาพที่ 5 แสดงการเก็บตัวอย่างคุณภาพน้ำในหอผึ่งเย็น

จากผลการตรวจวิเคราะห์คุณภาพน้ำในหอผึ่งเย็น พบว่า ตรวจไม่พบเชื้อลีสซิโอเนลลา (*Legionella spp.*) ในสถานีที่ทำการตรวจวิเคราะห์ ซึ่งเป็นไปตามประกาศกรมอนามัย เรื่อง ข้อปฏิบัติการควบคุมเชื้อลีสซิโอเนลลาในหอผึ่งเย็นของอาคารในประเทศไทย พบว่า คุณภาพน้ำในหอผึ่งเย็นที่ทำการตรวจวิเคราะห์มีค่าอยู่ในเกณฑ์มาตรฐานฯ ดังกล่าวกำหนด

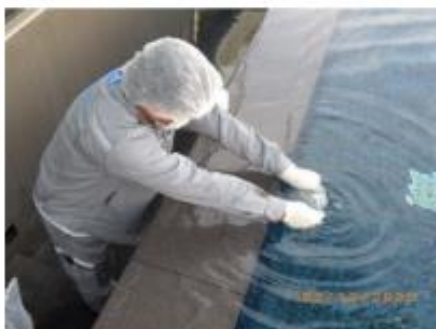
ภาพที่ 6 แสดงการเก็บตัวอย่างคุณภาพน้ำสระว่ายน้ำ

การตรวจวิเคราะห์คุณภาพน้ำสระว่ายน้ำ เมื่อนำมาเปรียบเทียบกับมาตรฐานตามคำแนะนำของ คณะกรรมการสาธารณสุข ฉบับที่ 1/2550 เรื่อง การควบคุมการประกอบกิจการสระว่ายน้ำ หรือกิจการอื่นๆ ในทำนองเดียวกัน พบว่า คุณภาพน้ำสระว่ายน้ำที่ทำการตรวจวิเคราะห์ส่วนใหญ่มีค่าอยู่ในเกณฑ์มาตรฐานฯ ดังกล่าวกำหนด ยกเว้น ค่าคลอรีนที่รวมกับเป็นสารอื่น (Combined Chlorine), ค่ากรดไซยานูริก (Cyanuric Acid), ค่าความเป็นกรด-ด่าง (pH), ค่าคลอรีนอิสระคงเหลือ (Residual Chlorine) และค่าคลอรีนอิสระ (Residual Free Chlorine) ที่มีค่า ไม่อยู่ในเกณฑ์มาตรฐานฯ ดังกล่าว

อย่างไรก็ตาม ควรตรวจสอบและปรับปรุงคุณภาพน้ำในสระว่ายน้ำให้มีค่าเป็นไปตามเกณฑ์มาตรฐาน และมีการดูแลบำรุงรักษาตามหลักสุขาภิบาล การอนามัยสิ่งแวดล้อม การดูแลคุณภาพน้ำ รวมทั้งมาตรการด้านความปลอดภัย เพื่อเป็นการเฝ้าระวังและป้องกันผลกระทบต่อสุขภาพของผู้ใช้บริการ

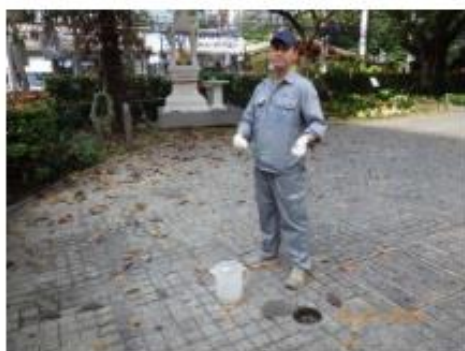
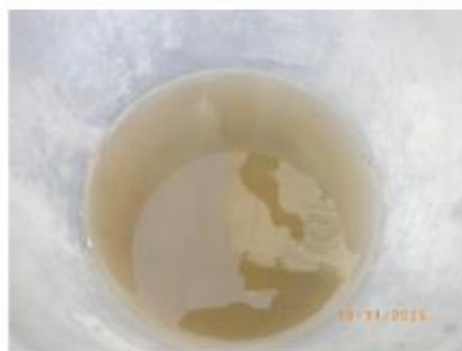
เมื่อนำผลการตรวจวิเคราะห์คุณภาพน้ำทิ้ง บริเวณ Effluent มาเปรียบเทียบกับมาตรฐานตามประกาศกระทรวงทรัพยากรธรรมชาติและสิ่งแวดล้อม เรื่อง กำหนดมาตรฐานควบคุมการระบายน้ำทิ้งจากอาคารบางประเภทและบางชนิด พ.ศ. 2567 (อาคารประเภท ก.) พบว่า คุณภาพน้ำทิ้งที่ทำการตรวจวิเคราะห์ทั้งหมดมีค่าอยู่ในเกณฑ์มาตรฐานฯ ดังกล่าวกำหนด

ภาพที่ 1 แสดงการเก็บตัวอย่างคุณภาพน้ำทิ้ง

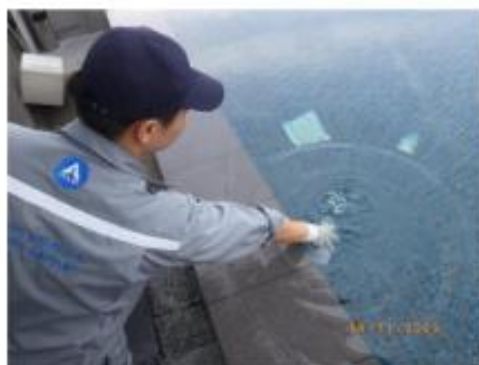
Swimming Pool

จากการตรวจวิเคราะห์คุณภาพน้ำสระว่ายน้ำ ในวันที่ 19 พฤศจิกายน พ.ศ. 2568 จำนวน 1 สถานี แสดงดังภาพที่ 2 และรายละเอียดผลการตรวจวิเคราะห์แสดงดังตารางที่ 4

การตรวจวิเคราะห์คุณภาพน้ำสระว่ายน้ำ เมื่อนำมาเปรียบเทียบกับมาตรฐานตามคำแนะนำของ คณะกรรมการสาธารณสุข ฉบับที่ 1/2550 เรื่อง การควบคุมการประกอบกิจการสระว่ายน้ำ หรือกิจการอื่นๆ ในทำนองเดียวกัน พบว่า คุณภาพน้ำสระว่ายน้ำที่ทำการตรวจวิเคราะห์ทั้งหมดมีค่าอยู่ในเกณฑ์มาตรฐานฯ ดังกล่าวกำหนด

ภาพที่ 2 แสดงการเก็บตัวอย่างคุณภาพน้ำสระว่ายน้ำ

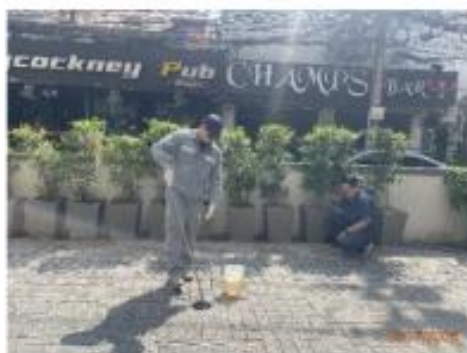
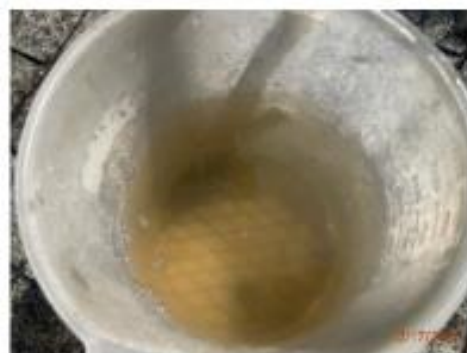
Effluent

ทั้งนี้ ควรตรวจสอบและปรับปรุงคุณภาพน้ำให้มีค่าเป็นไปตามเกณฑ์มาตรฐานก่อนระบายออกสู่แหล่งน้ำสาธารณะ

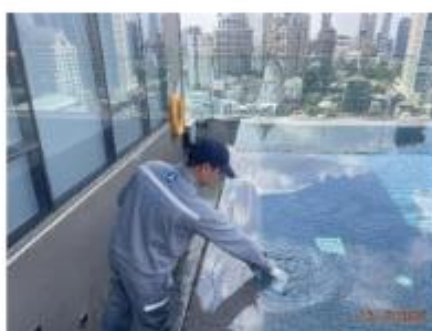
Swimming Pool

จากการตรวจวิเคราะห์คุณภาพน้ำสระว่ายน้ำ ในวันที่ 17 ธันวาคม พ.ศ. 2568 จำนวน 1 สถานี แสดงดังภาพที่ 2 และรายละเอียดผลการตรวจวิเคราะห์แสดงดังตารางที่ 4

การตรวจวิเคราะห์คุณภาพน้ำสระว่ายน้ำ เมื่อนำมาเปรียบเทียบกับมาตรฐานตามคำแนะนำของ คณะกรรมการสาธารณสุข ฉบับที่ 1/2550 เรื่อง การควบคุมการประกอบกิจการสระว่ายน้ำ หรือกิจการอื่นๆ ในทำนองเดียวกัน พบว่า คุณภาพน้ำสระว่ายน้ำที่ทำการตรวจวิเคราะห์ทั้งหมดมีค่าอยู่ในเกณฑ์มาตรฐานฯ ดังกล่าวกำหนด

ภาพที่ 2 แสดงการเก็บตัวอย่างคุณภาพน้ำสระว่ายน้ำ
