สรุปผลกระทบสิ่งแวดล้อมที่สำคัญ  
มาตรการป้องกันและแก้ไขผลกระทบสิ่งแวดล้อม  
ประจำเดือน กรกฎาคม – ธันวาคม พ.ศ. 2568

โครงการ โรงแรมไอบิส กรุงเทพ สุขุมวิท 4 (ชื่อเดิม IBIS NANA)  
41 ถนนสุขุมวิท 4 แขวงคลองเตย เขตคลองเตย กรุงเทพมหานคร

ส่งรายงานผลการปฏิบัติตามมาตรการป้องกันและแก้ไขผลกระทบสิ่งแวดล้อมและ  
มาตรการติดตามการตรวจสอบคุณภาพสิ่งแวดล้อม โครงการ โรงแรมไอบิส กรุงเทพฯ  
สุขุมวิท 4 (ชื่อเดิม IBIS NANA) ประจำเดือน กรกฎาคม – ธันวาคม 2568

รายงานผลปฏิบัติตามมาตรการป้องกันและแก้ไขผลกระทบสิ่งแวดล้อม  
และมาตรการติดตามตรวจสอบผลกระทบสิ่งแวดล้อม  
โครงการด้านอาคาร การจัดสรรที่ดิน และบริการชุมชน

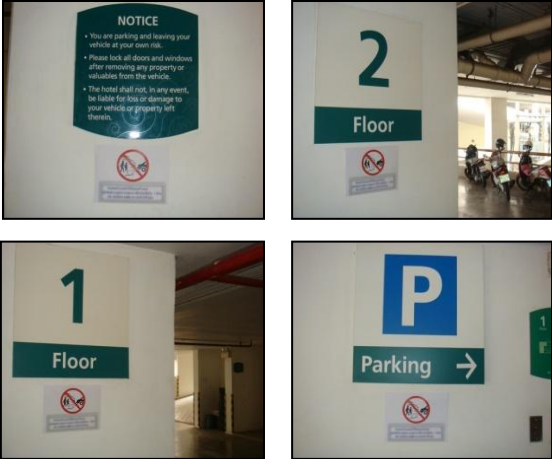
<p>ปฏิบัติตามมาตรการ</p>	
<p>(2) ติดตั้งป้ายห้ามติดเครื่องยนต์ทั้งใ้ภายในบริเวณพื้นที่จอดรถให้สามารถสังเกตเห็นได้อย่างชัดเจนและทั่วถึง</p>

<p>ติดตั้งป้ายห้ามติดเครื่องยนต์ในพื้นที่จอดรถทั้งชั้นบน และด้านล่าง ในลานจอด เพื่อให้ช่วยบรรณงค์ ลดโลกร้อน</p>	
<p>(3) จัดระบบการจราจรภายใน โครงการให้ชัดเจน รวมถึงการควบคุมการปฏิบัติตามของผู้มาใช้บริการ</p>

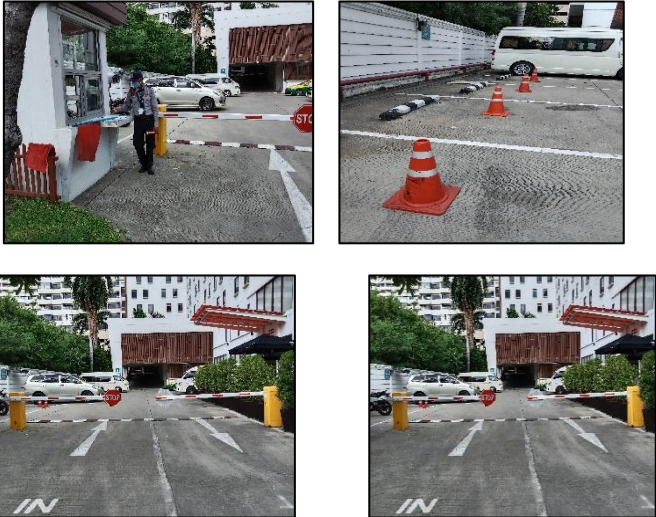
<p>(4) จัดให้มีเจ้าหน้าที่อำนวยความสะดวกในการจราจร บริเวณทางเข้า-ออก โครงการ</p>

<p>จัดให้มีเจ้าหน้าที่จาก IFS จำนวน 4 คนทั้งรอบเข้า-ออก เพื่ออำนวยความสะดวกของรถในการเข้าและออก</p>	
<p>(5) จัดให้มีพื้นที่สีเขียวที่บริเวณชั้นล่าง และชั้นที่ 3 ขนาดพื้นที่รวม 520.8 ตร.ม. คิดเป็นอัตราส่วนพื้นที่สีเขียวต่อผู้มาใช้ บริการประมาณ 1.27 ตร.ม./คน โดยเป็นพื้นที่สีเขียวบริเวณชั้นล่าง 466.1 ตร.ม. โดยพันธุ์ไม้ที่จะนำมาปลูกได้แก่ พิกุล อโศก อินเดีย ดาวเรือง พุดตะแคง และหญ้า เป็นต้น ซึ่งพันธุ์ไม้ที่เลือกปลูกจะสามารถดูดซับคาร์บอนมอนนอกไซด์ที่เกิดจาก ยานพาหนะของโครงการได้อย่างเพียงพอ</p>	<p>จัดให้แผนกช่างรดน้ำต้นไม้อย่างสม่ำเสมอและมีการตกแต่งกิ่งไม้อยู่เป็นประจำและหาต้นไม้มาปลูกเพิ่มเติมจากของเดิมที่มีอยู่เพื่อ รณรงค์และเพิ่มพื้นที่สีเขียว</p>	<p>จัดทำสวนครัวที่บริเวณชั้น 3 จัดให้แผนกช่างทำกิจกรรม ปลูกผักสวนครัวปลอดสารพิษ ให้พนักงานทานได้</p>

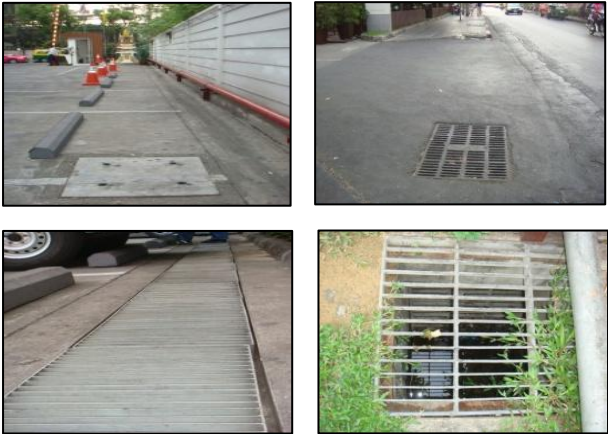
ปฏิบัติตามมาตรการ ดูแลทำความสะอาดเก็บขยะออกจากท่อระบายน้ำ	
<b>2.3.4 การจัดการมูลฝอย</b>		
<p>1) จัดให้มีถังมูลฝอยขนาด 8-10 ล. จำนวน 2 ถัง ตั้งไว้ในห้องพักและห้องน้ำ ในแต่ละห้องพัก สำหรับพื้นที่ส่วนอื่น ๆ โครงการจะจัดเตรียมถังรองรับมูลฝอยขนาด 20-100 ล. พร้อมฝาปิดตั้งอยู่ทั่วไปภายในพื้นที่โรงแรม</p>

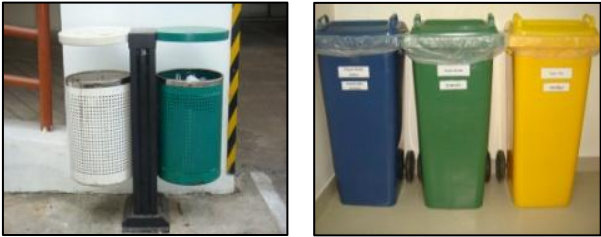
ปฏิบัติตามมาตรการ โครงการ ISO 14001ตรวจสอบบริเวณที่ตั้งถังขยะมูลฝอยและห้องพักมูลฝอยรวม ไม่ให้มีมูลฝอยตกค้างและดูแลความสะอาดเป็นประจำ

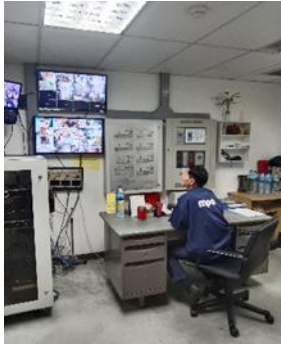
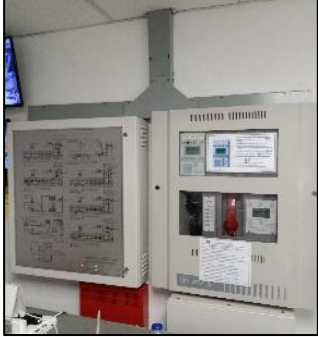
<p><b>2.3.6 การป้องกันอัคคีภัย</b></p> <p>1) จัดให้มีระบบป้องกันและเตือนอัคคีภัยของโครงการให้เป็นไปตามข้อกำหนดในกฎกระทรวงฉบับที่ 47 (พ.ศ. 2540) และฉบับที่ 55 (พ.ศ. 2543) ออกตามความในพระราชบัญญัติควบคุมอาคาร พ.ศ. 2522 และเพิ่มเติมระบบห้องกันอัคคีภัยอื่น ๆ รายละเอียดดังนี้</p> <div data-bbox="156 405 438 748">

</div>	<p>ตรวจสอบอุปกรณ์ป้องกันและเตือนอัคคีภัยให้อยู่ในสภาพที่พร้อมใช้งานเป็นประจำ หากพบว่ามีความเสียหาย หรือใช้การไม่ได้จะรีบดำเนินการแก้ไขทันที</p>	<p>มี contact service โดยบริษัท ดิยะมาสเตอร์ ปีละ 2 ครั้งนอกจากนี้มีการตรวจสอบแลทดสอบโดยช่างประจำ อาคารทุกเดือน</p>
<p><b>ระบบป้องกันอัคคีภัย</b></p> <p>- ระบบท่อขึ้นขนาดเส้นผ่านศูนย์กลาง 4 นิ้ว จำนวน 2 ท่อ และ 6 นิ้ว จำนวน 1 ท่อ โดยจะรับน้ำดับเพลิงจากถังเก็บน้ำใต้ดิน ซึ่งติดตั้งเครื่องสูบน้ำดับเพลิง (Fire Pump) ชนิดเครื่องยนต์ดีเซล ขนาด 170 ลบ.ม./ชม. จำนวน 1 เครื่อง ที่ TDH 85 ม. และเครื่องช่วยสูบน้ำ (Jockey Pump) ขนาด 1.7 ลบ.ม./ชม. ที่ TDH 95 ม.</p> <div data-bbox="162 1016 480 1238">

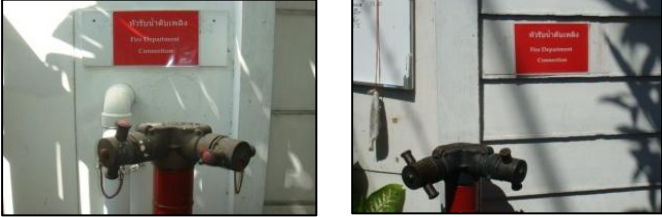
<p>จัดให้มีการตรวจสอบอุปกรณ์ให้อยู่ในสภาพที่พร้อมใช้งานเป็นประจำ หากพบว่ามีความเสียหาย ก็รีบดำเนินการแก้ไขทันที</p>	
<p>- หัวรับน้ำดับเพลิงภายนอกอาคาร ขนาด 4 x 2 ½ x 2 ½ นิ้ว พร้อม Check Valve จำนวน 2 ชุด A304 ไว้ภายนอกอาคารบริเวณด้านทิศเหนือและทิศใต้ของโครงการ</p>

<p>- ระบบดับเพลิงดับเพลิงอัตโนมัติ (Sprinkler System) ซึ่งจะติดตั้งไว้บริเวณห้องพัก ห้องเอนกประสงค์ ห้องเก็บผ้า ห้องเก็บของ โถงบันได โถงทางเดิน และโถงลิฟต์ รวมจำนวนทั้งสิ้น 416 จุด</p>

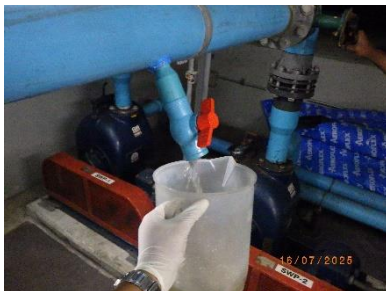
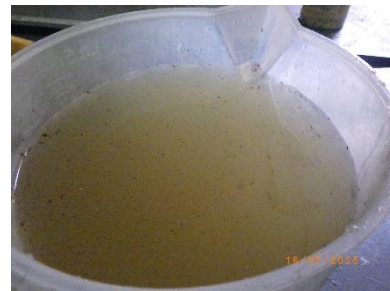
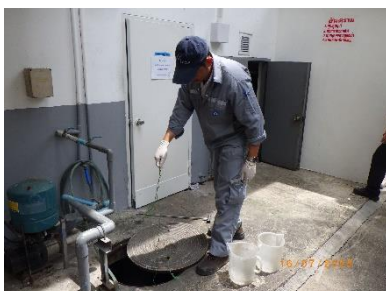
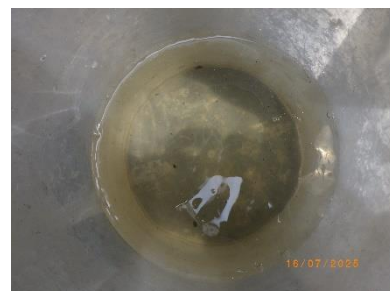
ภาพที่ 1 แสดงการเก็บตัวอย่างคุณภาพน้ำทิ้ง

จากผลการตรวจวิเคราะห์คุณภาพน้ำทิ้ง สถานี Effluent เมื่อนำผลการตรวจวิเคราะห์มาเปรียบเทียบกับมาตรฐานน้ำทิ้งตามประกาศกระทรวงทรัพยากรธรรมชาติและสิ่งแวดล้อม พ.ศ. 2567 เรื่อง กำหนดมาตรฐานควบคุมการระบายน้ำทิ้งจากอาคารบางประเภทและบางขนาด (อาคารประเภท ก) พบว่า คุณภาพน้ำทิ้งที่ทำการตรวจวิเคราะห์ทั้งหมดมีค่าอยู่ในเกณฑ์มาตรฐานฯ กำหนด

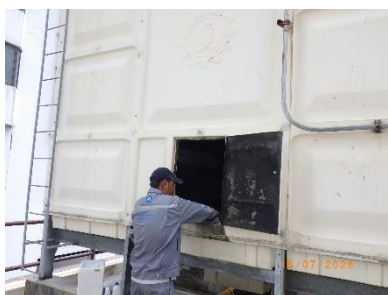
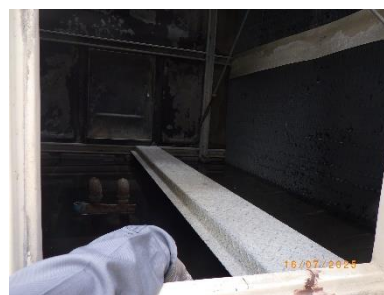
ภาพที่ 2 แสดงการเก็บตัวอย่างคุณภาพน้ำในหอผึ่งเย็น

จากผลการตรวจวิเคราะห์คุณภาพน้ำในหอผึ่งเย็น พบว่า ตรวจไม่พบเชื้อลีสี่ไอเนลลา (*Legionella* spp.) ในสถานีที่ทำการตรวจวิเคราะห์ ซึ่งเป็นไปตามประกาศกรมอนามัย เรื่อง ข้อปฏิบัติการควบคุมเชื้อลีสี่ไอเนลลาในหอผึ่งเย็นของอาคารในประเทศไทย

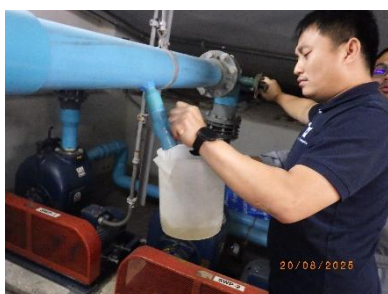
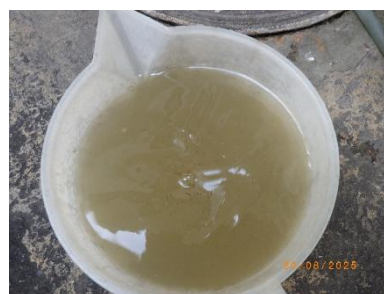
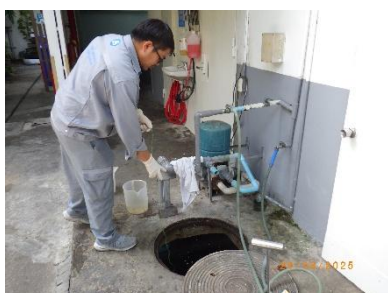
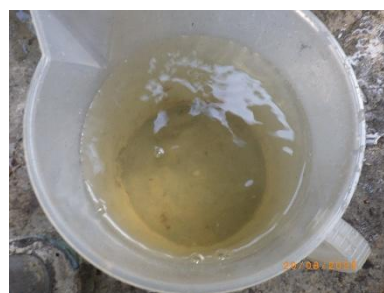
ภาพที่ 1 แสดงการเก็บตัวอย่างคุณภาพน้ำทิ้ง

จากผลการตรวจวิเคราะห์คุณภาพน้ำทิ้ง สถานี Effluent เมื่อนำผลการตรวจวิเคราะห์มาเปรียบเทียบกับมาตรฐานน้ำทิ้งตามประกาศกระทรวงทรัพยากรธรรมชาติและสิ่งแวดล้อม พ.ศ. 2567 เรื่อง กำหนดมาตรฐานควบคุมการระบายน้ำทิ้งจากอาคารบางประเภทและบางขนาด (อาคารประเภท ก) พบว่า คุณภาพน้ำทิ้งที่ทำการตรวจวิเคราะห์ทั้งหมดมีค่าอยู่ในเกณฑ์มาตรฐานฯ กำหนด

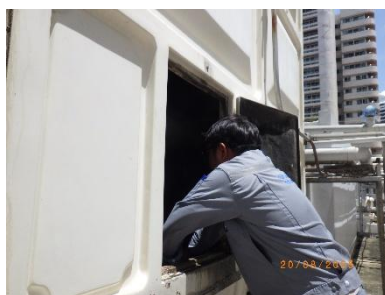
ภาพที่ 2 แสดงการเก็บตัวอย่างคุณภาพน้ำในหอผึ่งเย็น

จากผลการตรวจวิเคราะห์คุณภาพน้ำในหอผึ่งเย็น พบว่า ตรวจไม่พบเชื้อลีสี่โอเนลลา (*Legionella* spp.) ในสถานีที่ทำการตรวจวิเคราะห์ ซึ่งเป็นไปตามประกาศกรมอนามัย เรื่อง ข้อปฏิบัติการควบคุมเชื้อลีสี่โอเนลลาในหอผึ่งเย็นของอาคารในประเทศไทย

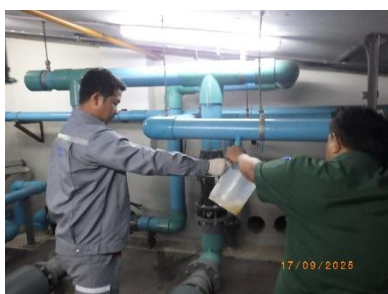
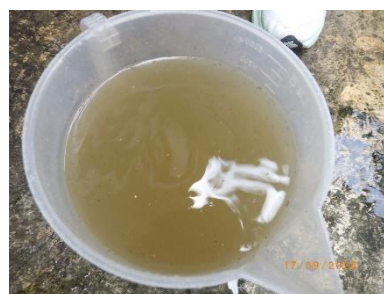
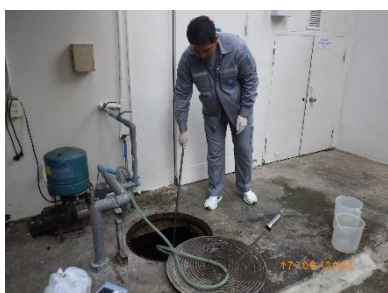
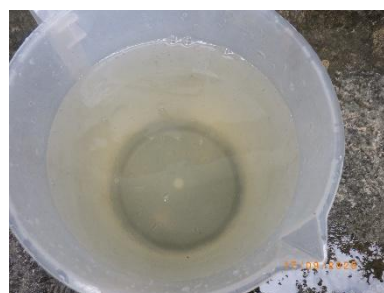
ภาพที่ 1 แสดงการเก็บตัวอย่างคุณภาพน้ำทิ้ง

จากผลการตรวจวิเคราะห์คุณภาพน้ำทิ้ง สถานี Effluent เมื่อนำผลการตรวจวิเคราะห์มาเปรียบเทียบกับมาตรฐานน้ำทิ้งตามประกาศกระทรวงทรัพยากรธรรมชาติและสิ่งแวดล้อม พ.ศ. 2567 เรื่อง กำหนดมาตรฐานควบคุมการระบายน้ำทิ้งจากอาคารบางประเภทและบางขนาด (อาคารประเภท ก) พบว่า คุณภาพน้ำทิ้งที่ทำการตรวจวิเคราะห์ทั้งหมดมีค่าอยู่ในเกณฑ์มาตรฐานฯ กำหนด

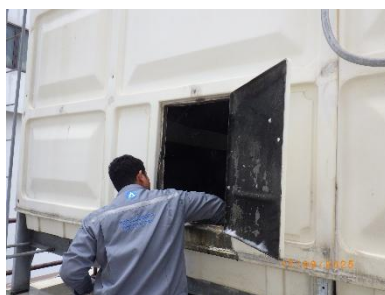
ภาพที่ 2 แสดงการเก็บตัวอย่างคุณภาพน้ำในหอผึ่งเย็น

จากผลการตรวจวิเคราะห์คุณภาพน้ำในหอผึ่งเย็น พบว่า ตรวจไม่พบเชื้อลีสี่โอเนลลา (*Legionella* spp.) ในสถานีที่ทำการตรวจวิเคราะห์ ซึ่งเป็นไปตามประกาศกรมอนามัย เรื่อง ข้อปฏิบัติการควบคุมเชื้อลีสี่โอเนลลาในหอผึ่งเย็นของอาคารในประเทศไทย

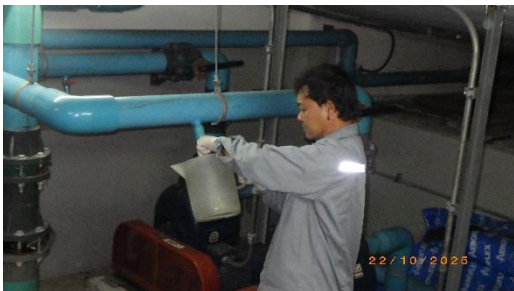
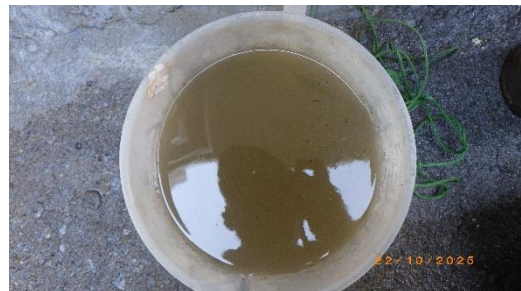
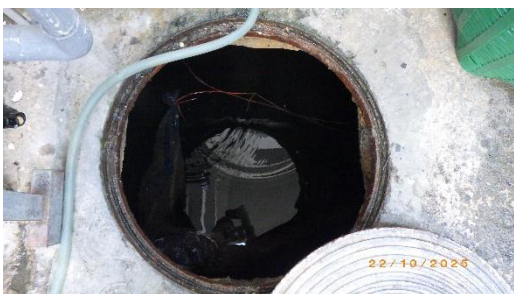
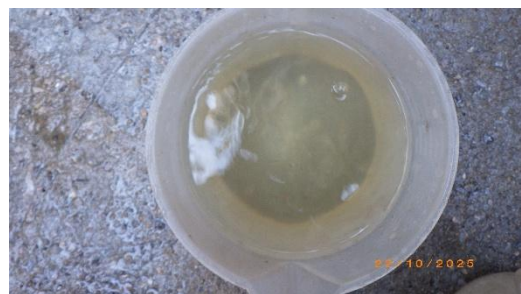
ภาพที่ 1 แสดงการเก็บตัวอย่างคุณภาพน้ำทิ้ง

จากผลการตรวจวิเคราะห์คุณภาพน้ำทิ้ง สถานี Effluent เมื่อนำผลการตรวจวิเคราะห์มาเปรียบเทียบกับมาตรฐานน้ำทิ้งตามประกาศกระทรวงทรัพยากรธรรมชาติและสิ่งแวดล้อม พ.ศ. 2567 เรื่อง กำหนดมาตรฐานควบคุมการระบายน้ำทิ้งจากอาคารบางประเภทและบางขนาด (อาคารประเภท ก) พบว่า คุณภาพน้ำทิ้งที่ทำการตรวจวิเคราะห์ทั้งหมดมีค่าอยู่ในเกณฑ์มาตรฐานฯ กำหนด

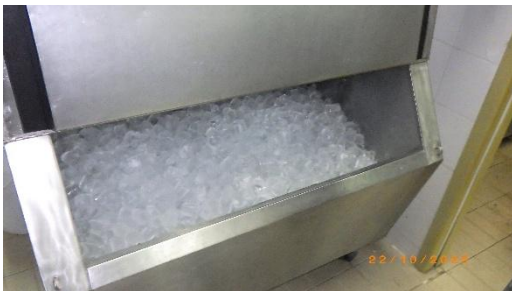
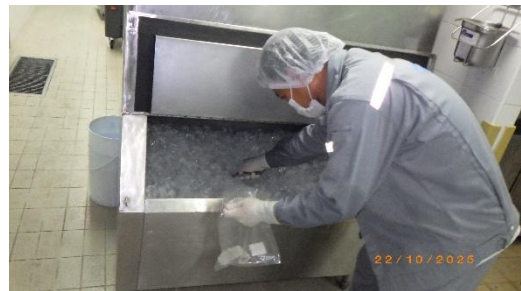
ภาพที่ 3 แสดงการเก็บตัวอย่างคุณภาพน้ำแข็ง

จากผลการตรวจวิเคราะห์คุณภาพน้ำแข็ง เมื่อนำมาเปรียบเทียบกับมาตรฐานตามประกาศกระทรวงสาธารณสุข ฉบับที่ 78 (พ.ศ. 2527) เรื่อง น้ำแข็ง, ฉบับที่ 137 (พ.ศ. 2534) เรื่องน้ำแข็ง (ฉบับที่ 2) และประกาศกระทรวงสาธารณสุข (ฉบับที่ 416) พ.ศ. 2563 ออกตามความในพระราชบัญญัติอาหาร พ.ศ. 2522 เรื่อง กำหนดคุณภาพหรือมาตรฐาน หลักเกณฑ์เงื่อนไข และวิธีการในการตรวจวิเคราะห์ของอาหารด้านจุลินทรีย์ที่ทำให้เกิดโรคพบว่า คุณภาพน้ำแข็งที่ทำการตรวจวิเคราะห์มีค่าอยู่ในเกณฑ์มาตรฐานฯ กำหนด

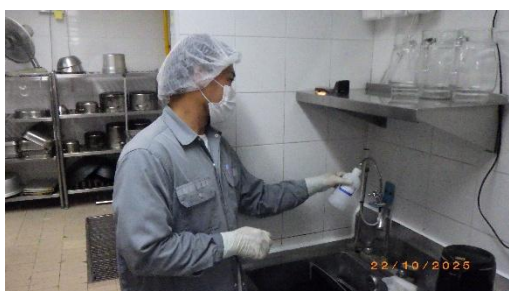
ภาพที่ 4 แสดงการเก็บตัวอย่างคุณภาพน้ำดื่ม

เมื่อนำผลการตรวจวิเคราะห์มาเปรียบเทียบกับมาตรฐานน้ำดื่มตามประกาศกระทรวงสาธารณสุข ฉบับที่ 61 (พ.ศ. 2524) เรื่อง น้ำบริโภคในภาชนะบรรจุที่ปิดสนิท และฉบับที่ 135 (พ.ศ. 2534) เรื่อง น้ำบริโภคในภาชนะบรรจุที่ปิดสนิท (ฉบับที่ 2) และฉบับที่ 316 (พ.ศ. 2553) เรื่อง น้ำบริโภคในภาชนะบรรจุที่ปิดสนิท (ฉบับที่ 6) และประกาศกระทรวงสาธารณสุข (ฉบับที่ 416) พ.ศ. 2563 ออกตามความในพระราชบัญญัติอาหาร พ.ศ. 2522 เรื่อง กำหนดคุณภาพหรือมาตรฐาน หลักเกณฑ์เงื่อนไข และวิธีการในการตรวจวิเคราะห์ของอาหารด้านจุลินทรีย์ที่ทำให้เกิดโรค พบว่า คุณภาพน้ำดื่มที่ทำการตรวจวิเคราะห์มีค่าอยู่ในเกณฑ์มาตรฐานฯ กำหนด

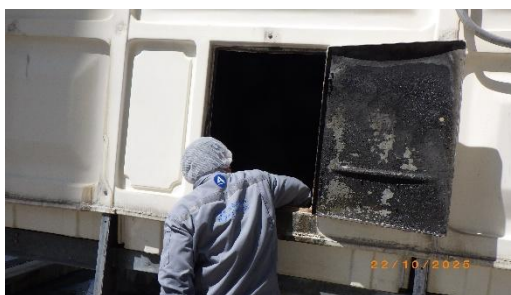
ภาพที่ 5 แสดงการเก็บตัวอย่างคุณภาพน้ำในหอผึ่งเย็น

จากผลการตรวจวิเคราะห์คุณภาพน้ำในหอผึ่งเย็น พบว่า ตรวจไม่พบเชื้อลีสี่โอเนลลา (*Legionella* spp.) ในสถานีที่ทำการตรวจวิเคราะห์ ซึ่งเป็นไปตามประกาศกรมอนามัย เรื่อง ข้อปฏิบัติการควบคุมเชื้อลีสี่โอเนลลาในหอผึ่งเย็นของอาคารในประเทศไทย

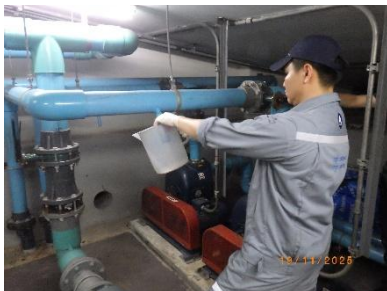
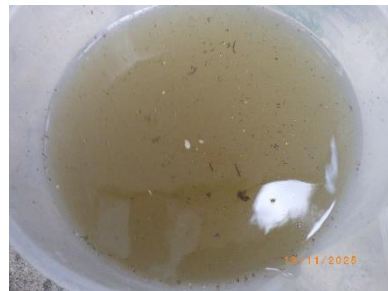
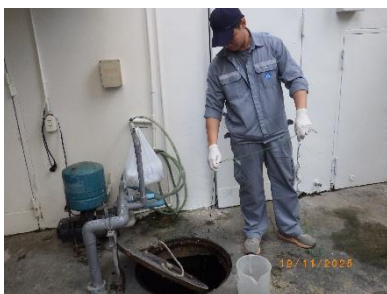
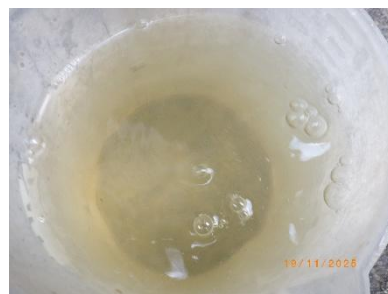
ภาพที่ 1 แสดงการเก็บตัวอย่างคุณภาพน้ำทิ้ง

จากผลการตรวจวิเคราะห์คุณภาพน้ำทิ้ง สถานี Effluent เมื่อนำผลการตรวจวิเคราะห์มาเปรียบเทียบกับมาตรฐานน้ำทิ้งตามประกาศกระทรวงทรัพยากรธรรมชาติและสิ่งแวดล้อม พ.ศ. 2567 เรื่อง กำหนดมาตรฐานควบคุมการระบายน้ำทิ้งจากอาคารบางประเภทและบางขนาด (อาคารประเภท ก) พบว่า คุณภาพน้ำทิ้งที่ทำการตรวจวิเคราะห์ทั้งหมดมีค่าอยู่ในเกณฑ์มาตรฐานฯ กำหนด

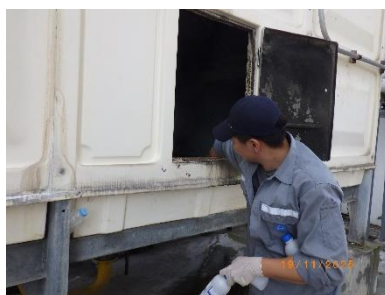
ภาพที่ 2 แสดงการเก็บตัวอย่างคุณภาพน้ำในหอผึ่งเย็น

จากผลการตรวจวิเคราะห์คุณภาพน้ำในหอผึ่งเย็น พบว่า ตรวจไม่พบเชื้อลีสี่โอเนลลา (*Legionella* spp.) ในสถานีที่ทำการตรวจวิเคราะห์ ซึ่งเป็นไปตามประกาศกรมอนามัย เรื่อง ข้อปฏิบัติการควบคุมเชื้อลีสี่โอเนลลาในหอผึ่งเย็นของอาคารในประเทศไทย

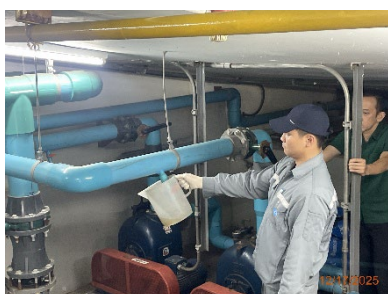
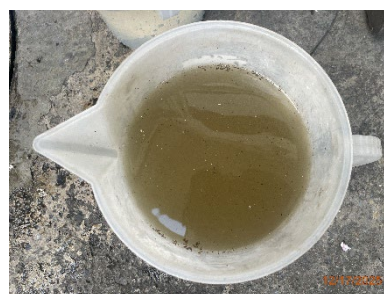
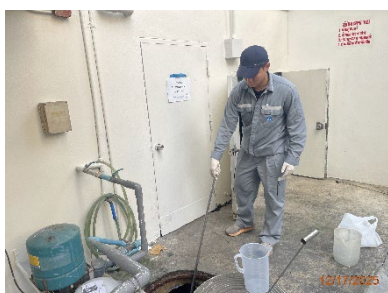
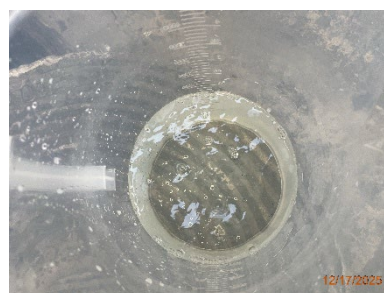
ภาพที่ 1 แสดงการเก็บตัวอย่างคุณภาพน้ำทิ้ง

จากผลการตรวจวิเคราะห์คุณภาพน้ำทิ้ง สถานี Effluent เมื่อนำผลการตรวจวิเคราะห์มาเปรียบเทียบกับมาตรฐานน้ำทิ้งตามประกาศกระทรวงทรัพยากรธรรมชาติและสิ่งแวดล้อม พ.ศ. 2567 เรื่อง กำหนดมาตรฐานควบคุมการระบายน้ำทิ้งจากอาคารบางประเภทและบางขนาด (อาคารประเภท ก) พบว่า คุณภาพน้ำทิ้งที่ทำการตรวจวิเคราะห์ทั้งหมดมีค่าอยู่ในเกณฑ์มาตรฐานฯ กำหนด

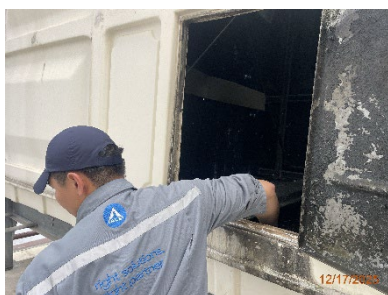
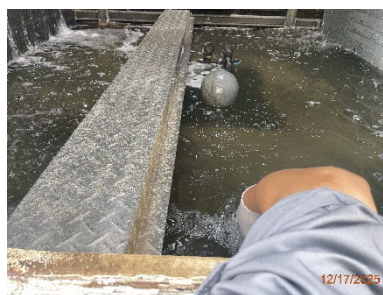
ภาพที่ 2 แสดงการเก็บตัวอย่างคุณภาพน้ำในหอผึ่งเย็น

จากผลการตรวจวิเคราะห์คุณภาพน้ำในหอผึ่งเย็น พบว่า ตรวจไม่พบเชื้อลีสี่โอเนลลา (*Legionella* spp.) ในสถานีที่ทำการตรวจวิเคราะห์ ซึ่งเป็นไปตามประกาศกรมอนามัย เรื่อง ข้อปฏิบัติการควบคุมเชื้อลีสี่โอเนลลาในหอผึ่งเย็นของอาคารในประเทศไทย
