## บทที่ 3

### ผลการติดตามตรวจสอบคุณภาพสิ่งแวดล้อม

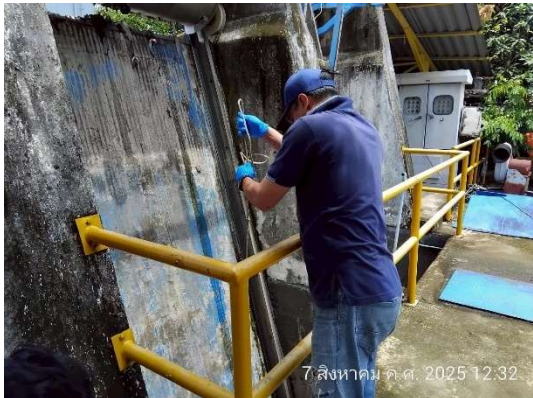
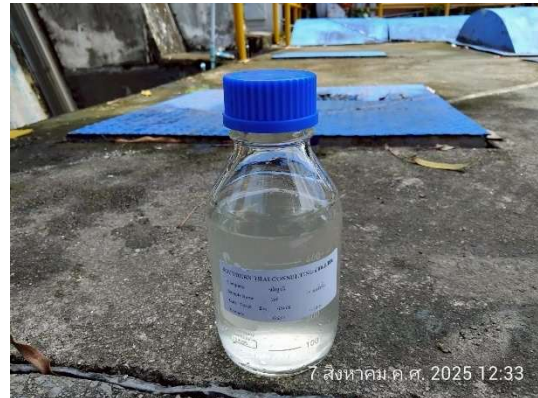
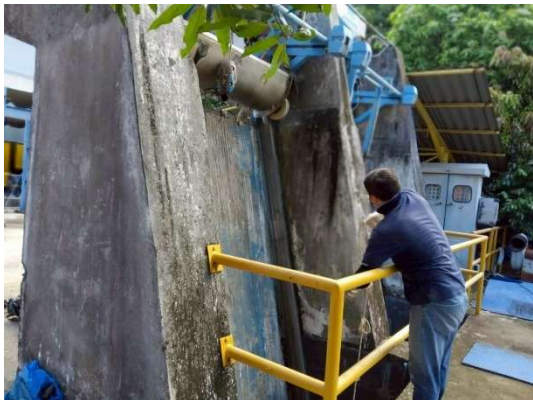
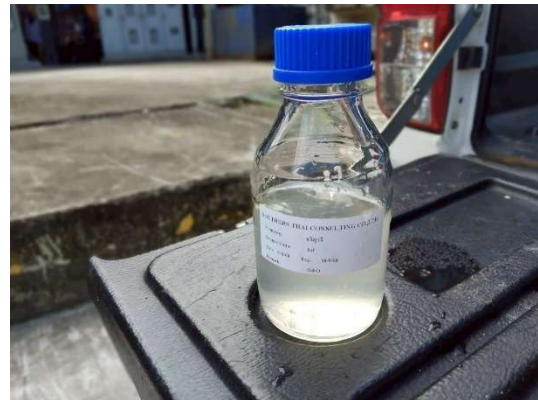
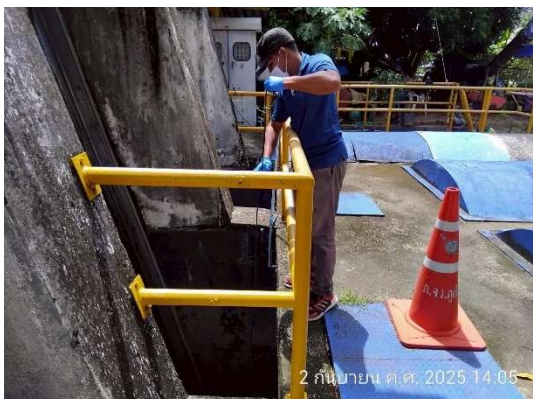
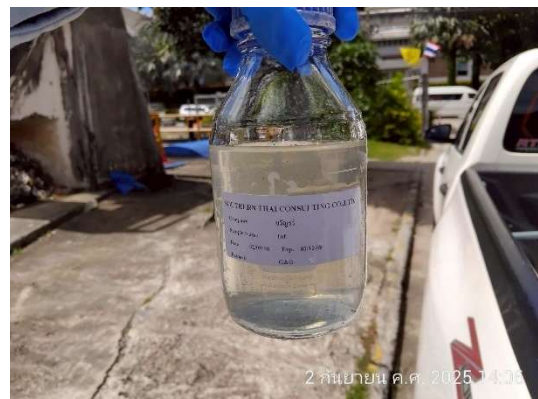
ภาพที่ 3.1-2 การเก็บตัวอย่างน้ำเสียที่เข้าโรงปรับปรุงคุณภาพน้ำ เทศบาลเมืองปาดอง

การเก็บตัวอย่างน้ำเสียก่อนเข้าระบบบำบัดน้ำเสีย วันที่ 7 สิงหาคม 2568

การเก็บตัวอย่างน้ำเสียก่อนเข้าระบบบำบัดน้ำเสีย วันที่ 19 สิงหาคม 2568

การเก็บตัวอย่างน้ำเสียก่อนเข้าระบบบำบัดน้ำเสีย วันที่ 2 กันยายน 2568

จากการตรวจสอบลักษณะสมบัติน้ำเสียชุมชนในพื้นที่เทศบาลเมืองปาดองที่เข้าสู่โรงปรับปรุงคุณภาพน้ำของบริษัทที่ปรึกษา เมื่อวันที่ 7 สิงหาคม พ.ศ.2568 , 19 สิงหาคม พ.ศ.2568 และ 2 กันยายน พ.ศ.2568 โดยทำการตรวจวัดน้ำเสียก่อนเข้าระบบบำบัดน้ำเสีย โรงปรับปรุงคุณภาพน้ำพบว่า น้ำเสียที่เข้าสู่โรงปรับปรุงคุณภาพน้ำมีลักษณะสมบัติน้ำเสียดังแสดงในตารางที่ 3.2-1 เมื่อเปรียบเทียบคุณภาพน้ำเสียที่เข้าสู่โรงปรับปรุงคุณภาพน้ำดังกล่าวกับค่าเฉลี่ยรายปี ตั้งแต่วันที่ 1 ตุลาคม พ.ศ. 2566 – 30 กันยายน พ.ศ. 2567 (รายงานสรุปผลการดูแลและบำรุงรักษาระบบรวบรวมน้ำเสียและระบบบำบัดน้ำเสีย เทศบาลเมืองปาดอง ประจำปี 2567) พบว่า ค่าดัชนีคุณภาพน้ำ มีค่าบีโอดี (BOD<sub>5</sub>), ของแข็งแขวนลอย (SS), ปริมาณตะกอนหนัก (Settleable Solids), ซัลไฟด์ (Sulfide), น้ำมันและไขมัน (FOG), และไนโตรเจนทั้งหมด (TN) น้อยกว่าค่าเฉลี่ยรายปี ดังนั้น จึงสรุปได้ว่าลักษณะสมบัติของน้ำเสียส่วนใหญ่ที่เข้าสู่โรงปรับปรุงคุณภาพน้ำมีคุณภาพดีกว่าช่วงปี 2567 อย่างไรก็ตาม ความแปรปรวนของข้อมูลอาจเป็นผลมาจากปัจจัยในด้านสภาพภูมิอากาศ และปัจจัยด้านการท่องเที่ยวต่างๆ เช่น การส่งเสริมการท่องเที่ยว วันหยุดพักผ่อน ซึ่งจะส่งผลต่อปริมาณน้ำเสียและค่าความสกปรกที่เกิดขึ้น

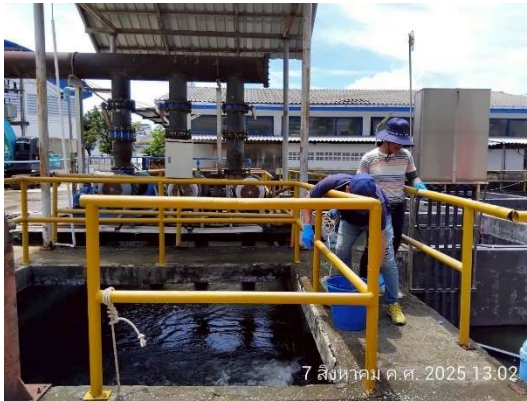
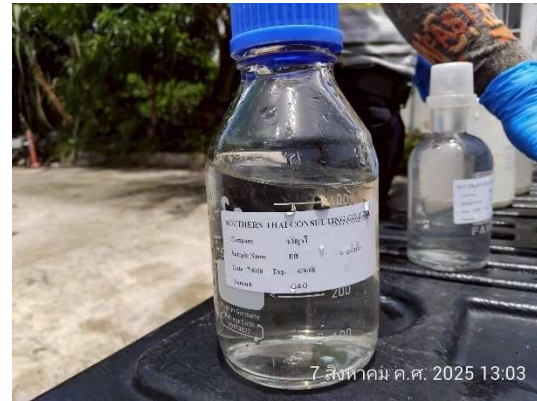
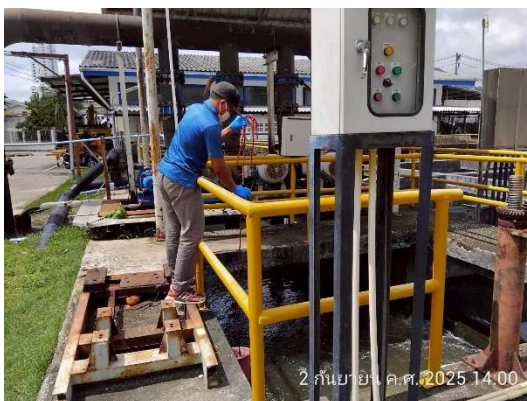
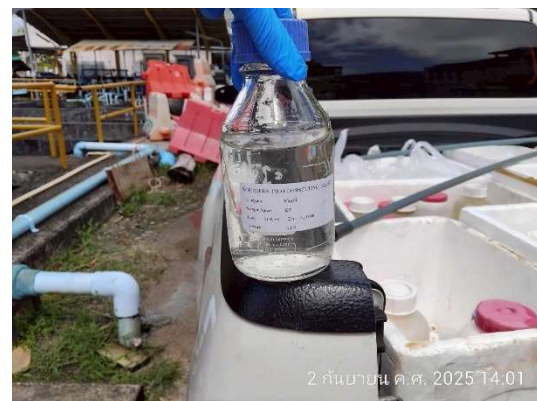
ภาพที่ 3.1-3 การเก็บตัวอย่างน้ำทิ้งที่ผ่านการบำบัดแล้วจากโรงปรับปรุงคุณภาพน้ำ  
เทศบาลเมืองปาดอง

การเก็บตัวอย่างน้ำทิ้งหลังผ่านการบำบัด วันที่ 7 สิงหาคม 2568

การเก็บตัวอย่างน้ำทิ้งหลังผ่านการบำบัด วันที่ 19 สิงหาคม 2568

การเก็บตัวอย่างน้ำทิ้งหลังผ่านการบำบัด วันที่ 2 กันยายน 2568

และจากการตรวจสอบคุณภาพน้ำทิ้งที่ผ่านการบำบัดแล้วของบริษัทที่ปรึกษา เมื่อวันที่ 7 สิงหาคม พ.ศ.2568 , 19 สิงหาคม พ.ศ.2568 และ 2 กันยายน พ.ศ.2568 โดยทำการตรวจวัดบริเวณจุดระบายน้ำทิ้งหลังผ่านบ่อฆ่าเชื้อโรคของโรงปรับปรุงคุณภาพน้ำ พบว่า น้ำทิ้งที่ผ่านการบำบัดแล้วมีคุณภาพดังตารางที่ 3.2-2 ซึ่งมีค่าไม่เกินค่ามาตรฐานคุณภาพน้ำทิ้งจากระบบบำบัดน้ำเสียรวมของชุมชน พ.ศ.2553

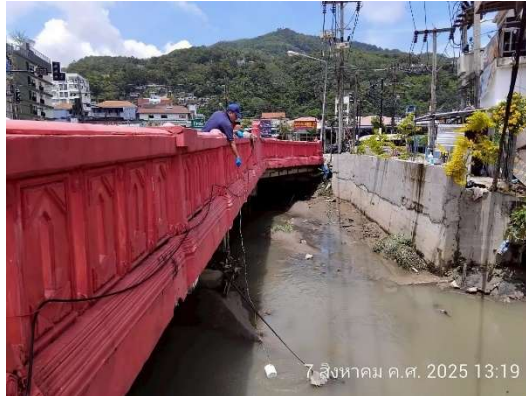
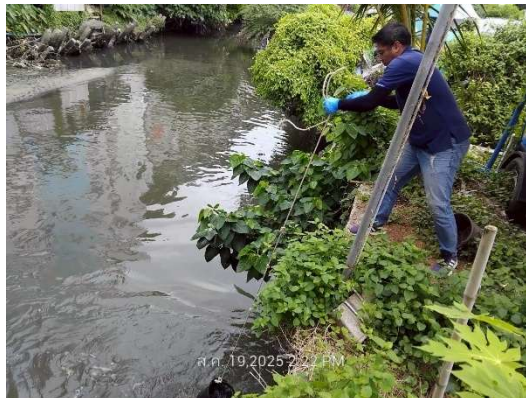
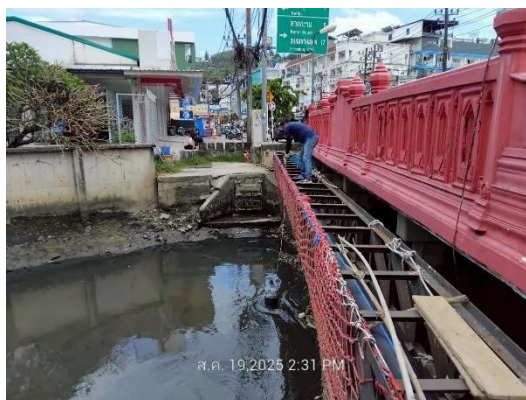
ภาพที่ 3.1-5 การเก็บตัวอย่างน้ำคลองปากบาง

การเก็บตัวอย่างน้ำคลองปากบางช่วงก่อนไหลผ่านจุดระบายน้ำทิ้ง

การเก็บตัวอย่างน้ำคลองปากบาง ณ จุดระบายน้ำทิ้ง

การเก็บตัวอย่างน้ำคลองปากบางช่วงหลังไหลผ่านจุดระบายน้ำทิ้ง

จากการตรวจวัดคุณภาพน้ำคลองปากบางทั้ง 3 สถานี เมื่อวันที่ 7 สิงหาคม พ.ศ.2568, 19 สิงหาคม พ.ศ.2568 และ 2 กันยายน พ.ศ.2568 (ดังตารางที่ 3.2-4) พบว่า คุณภาพน้ำคลองปากบางจัดอยู่ในแหล่งน้ำผิวดินประเภทที่ 5 คือ แหล่งน้ำที่ได้รับน้ำจากกิจกรรมบางประเภท และใช้ประโยชน์เพื่อการคมนาคม ตามประกาศคณะกรรมการสิ่งแวดล้อมแห่งชาติ ฉบับที่ 8 (พ.ศ. 2537) และเมื่อเปรียบเทียบคุณภาพน้ำในคลองปากบางทั้ง 3 สถานี พบว่าคุณภาพน้ำบริเวณจุดระบายน้ำทิ้งโรงปรับปรุงคุณภาพน้ำ มีค่าความสกปรกในรูปบีโอดี (BOD<sub>5</sub>), ค่าของแข็งแขวนลอย (SS), ค่า Fecal Coliform Bacteria และ ค่า Total Coliform Bacteria ต่ำกว่าคุณภาพน้ำเฉลี่ยบริเวณช่วงก่อนและหลังไหลผ่านจุดระบายน้ำทิ้งโรงปรับปรุงคุณภาพน้ำ แสดงให้เห็นว่า คุณภาพน้ำในคลองปากบางบริเวณจุดระบายน้ำทิ้งโรงปรับปรุงคุณภาพน้ำมีคุณภาพดีกว่าบริเวณช่วงก่อนและหลังไหลผ่านจุดระบายน้ำทิ้งโรงปรับปรุงคุณภาพน้ำ

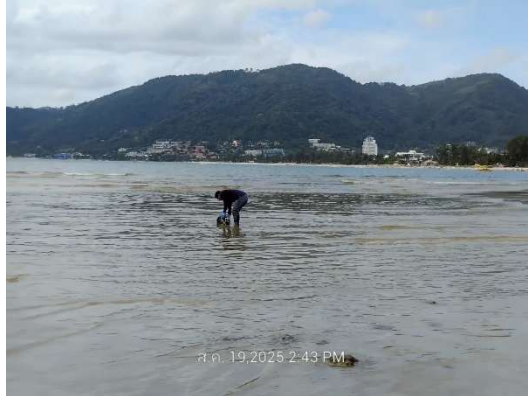
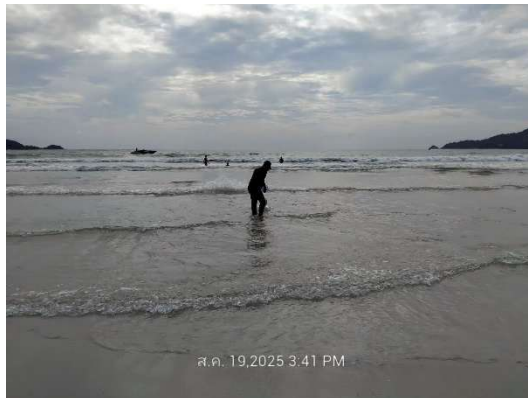
ภาพที่ 3.1-7 การเก็บตัวอย่างน้ำทะเล

การเก็บตัวอย่างน้ำทะเลบริเวณอ่าวป่าตองทิศใต้

การเก็บตัวอย่างน้ำทะเลบริเวณอ่าวป่าตองตอนกลาง

จากการตรวจวัดคุณภาพน้ำทะเลทั้ง 2 สถานี เมื่อวันที่ 19 สิงหาคม พ.ศ.2568 พบว่า คุณภาพน้ำทะเลบริเวณชายหาดป่าตอง (ดังตารางที่ 3.2-5) จัดอยู่ในเกณฑ์มาตรฐานคุณภาพน้ำทะเลชายฝั่งประเภทที่ 4 เพื่อการนันทนาการ ได้แก่ แหล่งน้ำทะเลซึ่งมีในประกาศขององค์การปกครองส่วนท้องถิ่นกำหนดให้เป็นเขตเพื่อการว่ายน้ำ หรือใช้ประโยชน์เพื่อการนันทนาการทางน้ำ ตามประกาศคณะกรรมการสิ่งแวดล้อมแห่งชาติ ฉบับที่ 27 (พ.ศ. 2549) เรื่องกำหนดมาตรฐานคุณภาพน้ำทะเลชายฝั่ง

เมื่อเปรียบเทียบคุณภาพน้ำทะเล พบว่า คุณภาพน้ำทะเลบริเวณอ่าวป่าตองด้านทิศใต้ มีค่าออกซิเจนละลายน้ำ (DO), ค่าฟอสเฟต (Phosphate), ค่า Fecal Coliform Bacteria และ ค่า Total Coliform Bacteria ไม่ผ่านมาตรฐานคุณภาพน้ำทะเลชายฝั่งประเภทที่ 4 ส่วนอ่าวป่าตองตอนกลาง มีค่าฟอสเฟต (Phosphate) ไม่ผ่านมาตรฐานคุณภาพน้ำทะเลชายฝั่งประเภทที่ 4 และน้ำทะเลบริเวณอ่าวป่าตองด้านทิศใต้มีค่าบีโอดี (BOD<sub>5</sub>), ค่าฟอสเฟต (Phosphate), ค่า Fecal Coliform Bacteria และ ค่า Total Coliform Bacteria สูงกว่าน้ำทะเลบริเวณอ่าวป่าตองตอนกลาง ซึ่งอ่าวป่าตองด้านทิศใต้เป็นจุดเชื่อมต่อระหว่างอ่าวป่าตองกับคลองปากบางทำให้ได้รับอิทธิพลจากน้ำจากคลองปากบางด้วย จึงกล่าวได้ว่าคุณภาพน้ำทะเลบริเวณอ่าวป่าตองตอนกลางมีคุณภาพดีกว่าอ่าวป่าตองด้านทิศใต้

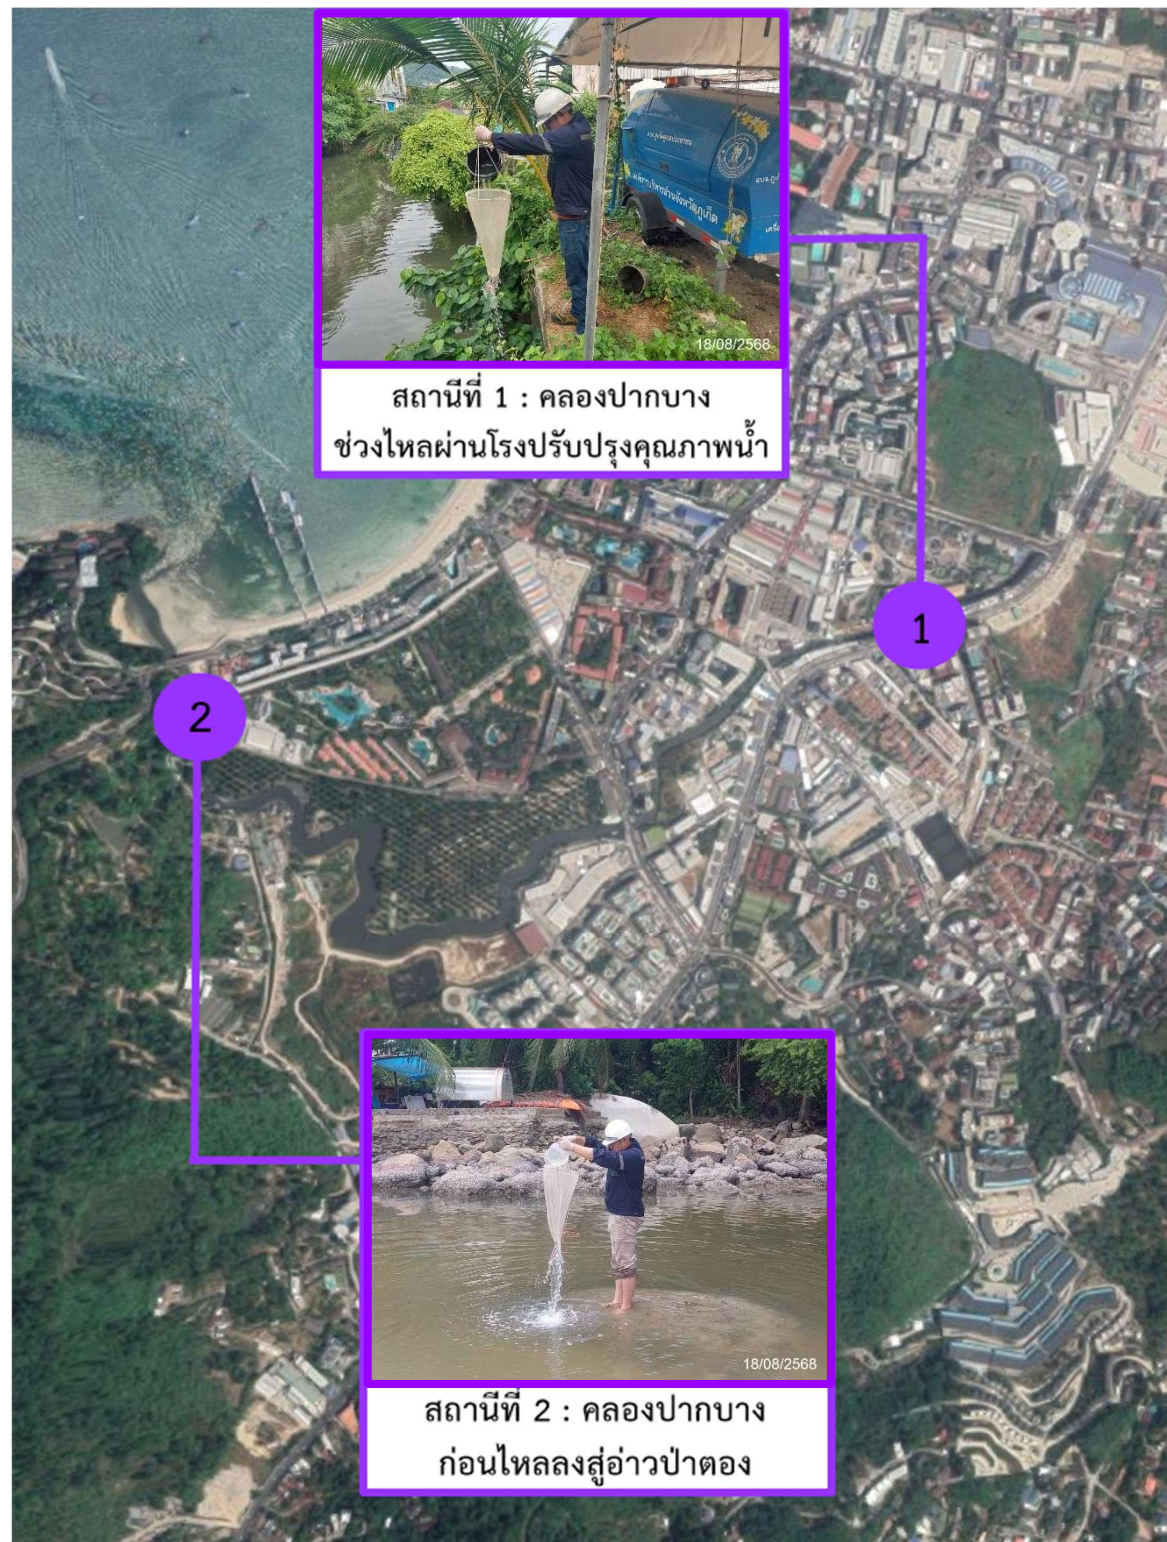
ภาพที่ 3.1-8 จุดตรวจวัดนิเวศวิทยาบริเวณคลองปากบาง

(2) สถานีตรวจวัด : จำนวน 2 สถานี (ดังภาพที่ 3.1-8 ถึง 3.1-10) ได้แก่

- สถานีที่ 1 : คลองปากบางช่วงไหลผ่านโรงปรับปรุงคุณภาพน้ำ (จุดระบายน้ำทิ้งหลังผ่านการบำบัด)
- สถานีที่ 2 : คลองปากบางก่อนไหลลงสู่อ่าวปาดอง (พิกัด 075260E, 0981725N)

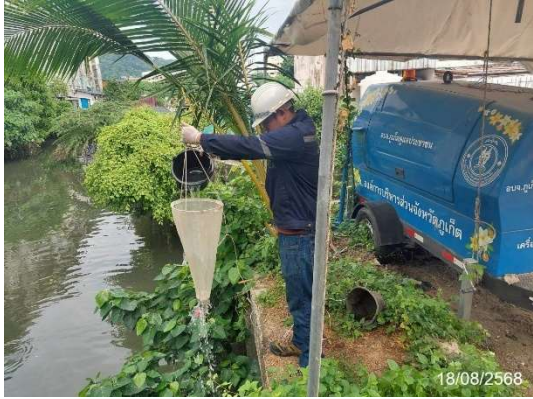
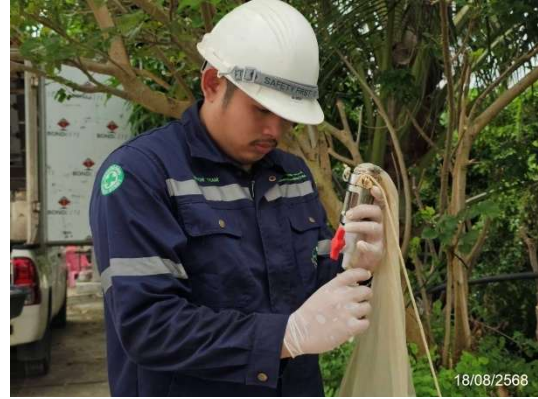
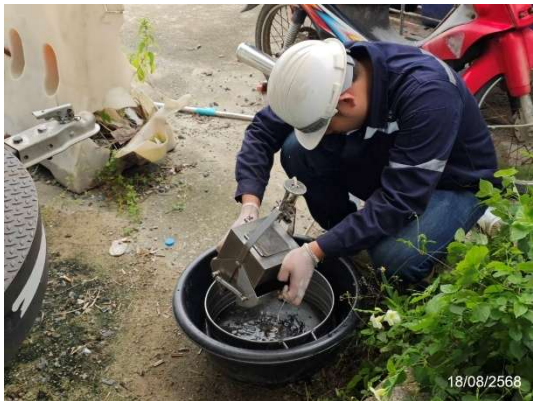
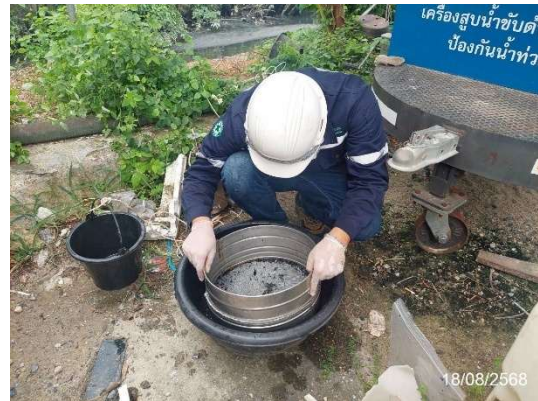
ภาพที่ 3.1-9 การเก็บตัวอย่างนิเวศวิทยาคลองปากบาง บริเวณคลองปากบาง ณ จุดปล่อยน้ำทิ้ง

การเก็บตัวอย่างแพลงก์ตอน

การเก็บตัวอย่างสัตว์หน้าดิน

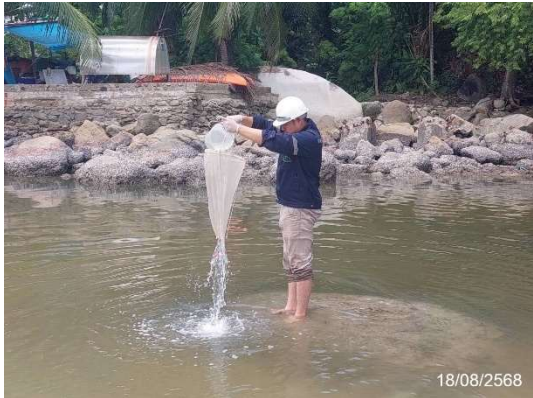
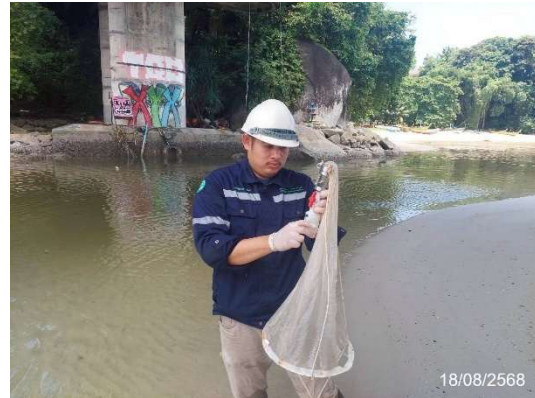
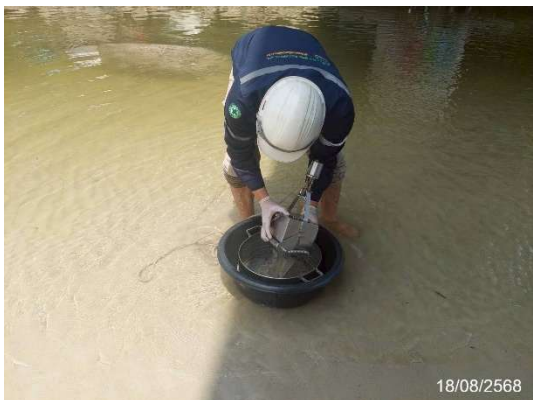
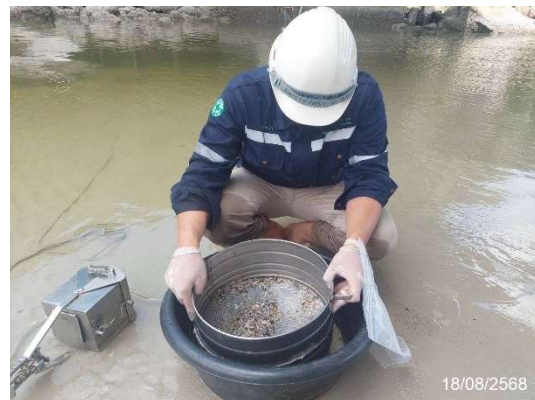
ภาพที่ 3.1-10 การเก็บตัวอย่างนิเวศวิทยาคลองปากบาง บริเวณคลองปากบางก่อนไหลลงอ่าวปาดอง

การเก็บตัวอย่างแพลงก์ตอน

การเก็บตัวอย่างสัตว์หน้าดิน

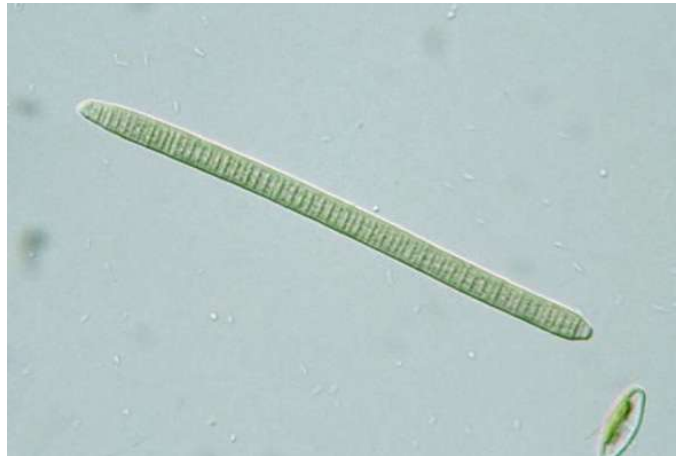
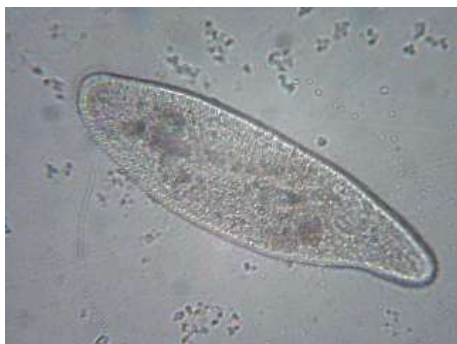
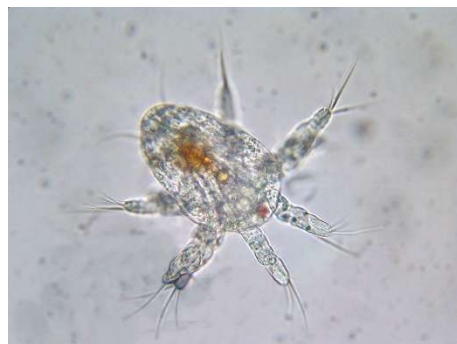
ภาพที่ 3.2-1 ชนิดของแพลงก์ตอนที่พบมากในคลองปากบาง

*Oscillatoria sp.*

*Paramecium sp.*

*Copepod nauplius*

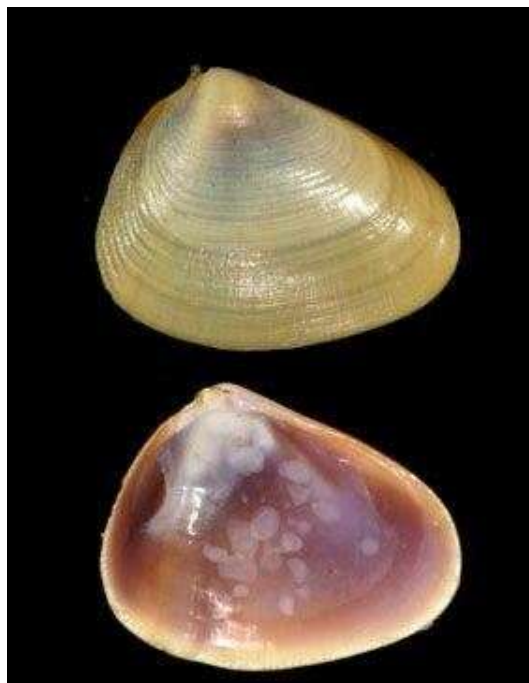
ภาพที่ 3.2-2 ชนิดของสัตว์น้ำดินที่พบมากในคลองปากบาง

*Donax incarnatus*
