รายงานผลการปฏิบัติตามเงื่อนไขของมาตรการป้องกัน และแก้ไขผลกระทบสิ่งแวดล้อม และมาตรการติดตามตรวจสอบคุณภาพสิ่งแวดล้อม โรงแรมเคปพันวา จังหวัดภูเก็ต ประจำปี กรกฎาคม – ธันวาคม 2568 โรงแรม เคปพันวา ได้ดำเนินนโยบายในการรักษาคุณภาพสิ่งแวดล้อมควบคู่กับการดำเนินกิจการของโรงแรมฯ เพื่อตอบสนองพระราชบัญญัติส่งเสริม และรักษาคุณภาพสิ่งแวดล้อมแห่งชาติ พ.ศ. 2535 โดยดำเนินการติดตามตรวจสอบคุณภาพสิ่งแวดล้อมตามแนวทางในหนังสือที่ วพ. 0504/7734 (หน้าที่ ง-1 ภาคผนวก ง) โดยทางโรงแรมเคปพันวาได้ทำการติดตามตรวจสอบ และจัดทำรายงานผลการปฏิบัติตามเงื่อนไขของมาตรการป้องกัน และแก้ไขผลกระทบสิ่งแวดล้อม และมาตรการติดตามตรวจสอบคุณภาพสิ่งแวดล้อมเพื่อนำเสนอสำนักงานฯ พิจารณาเป็นประจำทุก 6 เดือน

ชื่อโครงการ	โครงการ โรงแรมเคปพันวา จังหวัดภูเก็ต
ชื่อเดิมโครงการก่อนมีการเปลี่ยนแปลง	โครงการ โรงแรมเคปพันวา เซอร่าตัน
เลขที่หนังสือเห็นชอบ	วพ. 504/7734
สถานที่ตั้ง	เลขที่ 27 หมู่ 8 ถนนศักดิ์เดช ตำบลวิชิตอำเภอมือง จังหวัดภูเก็ต
ชื่อเจ้าของโครงการ	บริษัท เกษมกิจ จำกัด
สถานที่ติดต่อ	เลขที่ 120 ถนน สีลม แขวงสุริยวงศ์ เขตบางรัก กรุงเทพฯ 10500
จัดทำโดย	บริษัท เอส พี เอส คอนซัลติ้ง เซอร์วิส จำกัด
โครงการได้รับความเห็นชอบในรายงานการวิเคราะห์ผลกระทบสิ่งแวดล้อมเมื่อ 6 กันยายน 2532	
โครงการได้นำเสนอรายงานผลการปฏิบัติตามมาตรการฯครั้งสุดท้ายเมื่

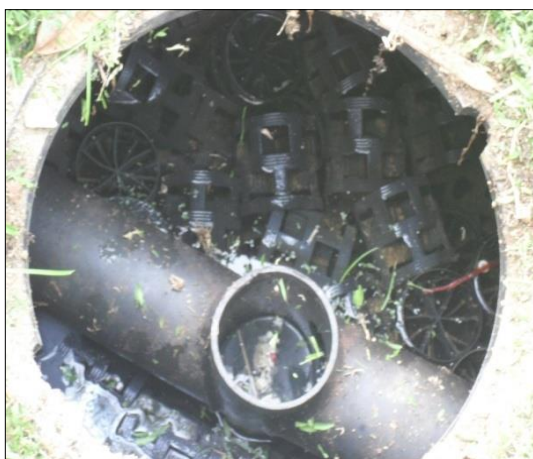
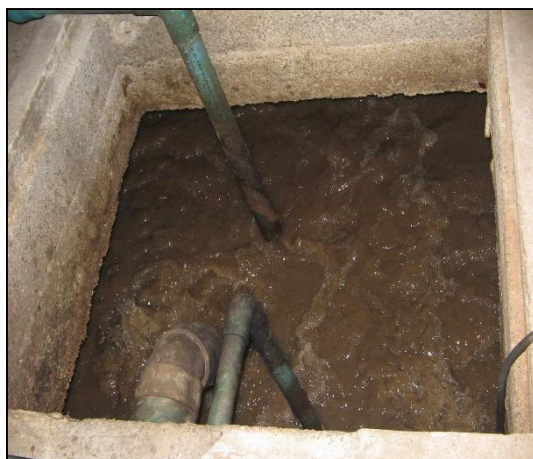
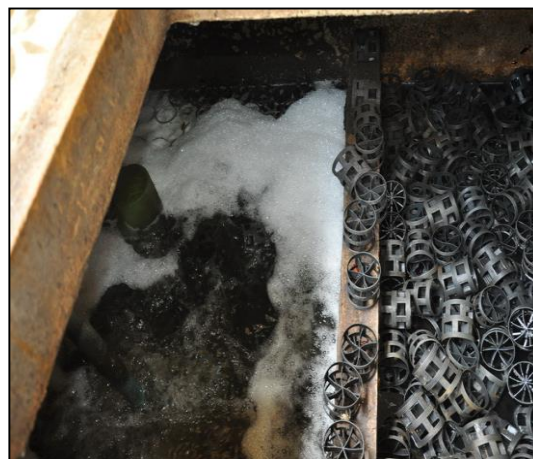
**ภาพที่ 1-5** ระบบบำบัดน้ำเสียของโรงแรมเคปพันวา

ระบบบำบัดน้ำเสียของโรงแรมฯ ในปัจจุบันแยกออกได้เป็น 3 ส่วนใหญ่ๆ (ภาพที่ 1-5 ) คือ

1.ระบบบ่อเกรอะและบ่อกรองไร้อากาศ (SAF)

2.ระบบบำบัดน้ำเสียแบบตะกอนเร่ง (อาคาร C)

3.ระบบบำบัดน้ำเสียแบบตะกอนเร่ง (อาคาร E)

4.ระบบบำบัดน้ำเสียแบบเติมอากาศแบบมีตัวกลาง  
(บริเวณเรือนเพาะชำ)

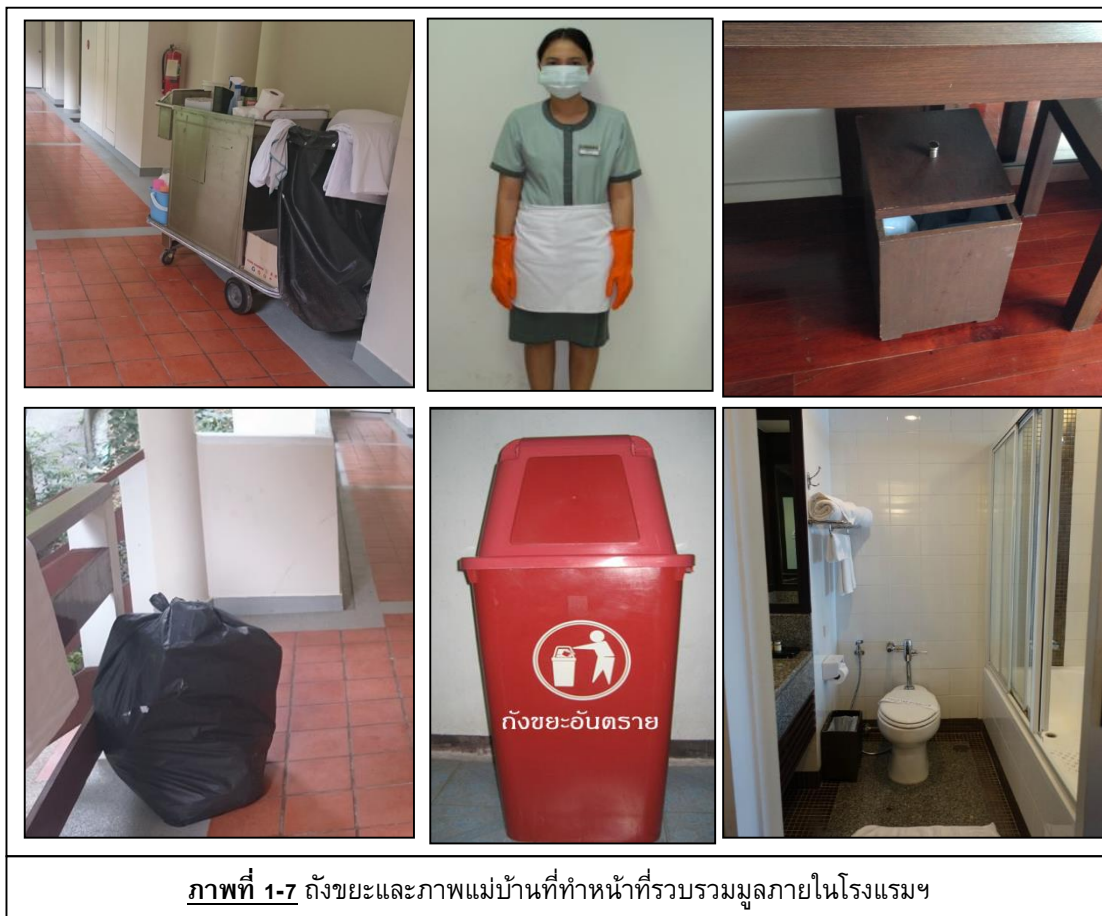
**ภาพที่ 1-7** ถังขยะและภาพแม่บ้านที่ทำหน้าที่รวบรวมมูลภายในโรงแรมฯ

ทางโรงแรมฯ มีมาตรการในการรวบรวม และกำจัดมูลฝอย อาทิเช่น ภายในห้องพักต่างๆ ห้องได้จัดให้มีถังรองรับมูลฝอยขนาดเล็ก (ภาพที่ 1-7) จำนวนห้องละ 2 ใบ วางอยู่ในส่วนของห้องนอน และห้องน้ำ และจัดถังรองรับมูลฝอยตลอดทางเดินนอกห้องพักเป็นระยะๆ โดยมีการจัดเก็บและรวบรวมมูลฝอยทุกวัน แล้วนำไปเก็บไว้ในห้องเก็บรวบรวมมูลฝอย (ภาพที่ 1-8) ซึ่งแบ่งเป็นห้องเก็บมูลฝอยแห้ง และห้องเก็บมูลฝอยเปียก โดยที่ห้องเก็บมูลฝอยเปียกมีความจุประมาณ 96 ลูกบาศก์เมตร และมีระบบปรับอากาศ เพื่อชะลอการเจริญเติบโตของจุลินทรีย์ ด้านหนึ่งของห้องพักมูลฝอยเปิดออกสู่ถนนด้านข้างอาคารเพื่อความสะดวกในการขนถ่ายมูลฝอยโดยทางโรงแรมฯ ได้ว่าจ้างบริษัทเอกชนมาดำเนินการเก็บขนไปกำจัดต่อไป (หน้าที่ ง-29 ภาคผนวก ง)

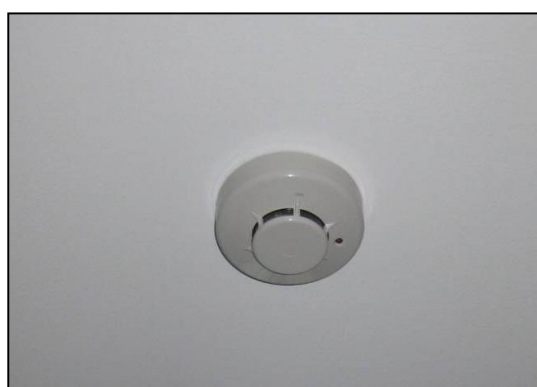
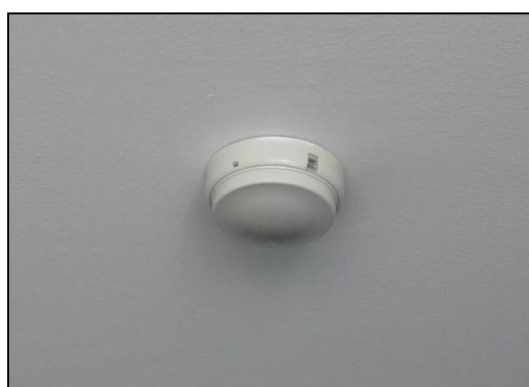
**ภาพที่ 1-9** อุปกรณ์ตรวจจับความร้อนและอุปกรณ์ตรวจจับควัน

ภายในห้องพักแขกแต่ละห้องได้ทำการติดตั้งระบบเตือนภัยมีรายละเอียดดังนี้ ด้วยอุปกรณ์ตรวจจับความร้อน (Heat Detector) (ภาพที่ 1-9) และที่ห้องเก็บของได้ติดตั้งอุปกรณ์ตรวจจับควัน (Smoke Detector) กรณีที่เกิดอัคคีภัยจะมีสัญญาณแจ้งให้เจ้าหน้าที่ของทางโรงแรมฯ ทราบจุดที่เกิดอัคคีภัย นอกจากนี้ทางโรงแรมฯ จัดให้มีอุปกรณ์ที่ใช้ในการดับเพลิงของโรงแรมฯ มีรายละเอียดดังนี้

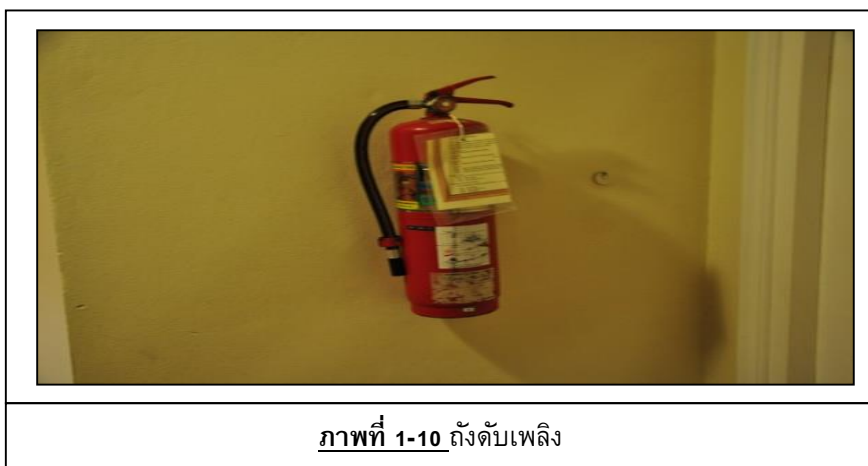
ภาพที่ 1-10 ถังดับเพลิง

(2) **ถังน้ำยาดับเพลิงเคมี** ภายในอาคารโรงแรมฯ จะมีถังน้ำดับเพลิงเคมี ขนาด 10 ปอนด์ ทั้งหมด 40 ชุด กระจายอยู่ตามอาคารต่างๆ (เฉลี่ยแต่ละชั้นจะติดตั้งไว้จำนวน 2 ชุด คือด้านหัว และท้ายของชั้นนั้น) แต่ที่ ห้องเครื่อง ห้องครัว และอาคาร M จะเป็นถังขนาด 15 ปอนด์ ตำแหน่งละ 1 ถัง (ภาพที่ 1-10)

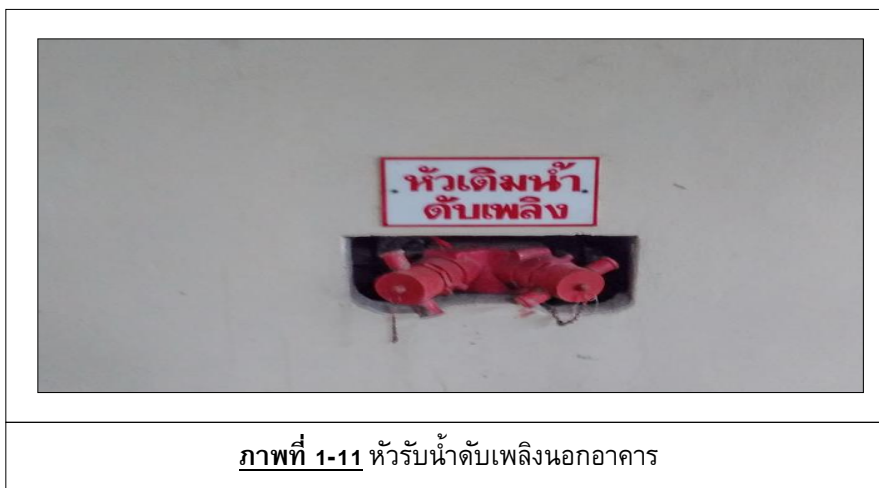
ภาพที่ 1-11 หัวรับน้ำดับเพลิงนอกอาคาร

(3) **Hose Connection Outlet** จะเป็น Stand Pipe ที่ต่อออกมาจากท่อน้ำดับเพลิงในตัวอาคาร (ภาพที่ 1-11) โดยจะติดตั้งไว้พร้อมกับสายน้ำดับเพลิงตั้งอยู่เป็นจุดๆ กระจายอยู่ทุกอาคาร มีจำนวนทั้งสิ้น 9 จุด นอกจากนั้นในแต่ละชั้นได้ติดตั้งไฟฉุกเฉิน (Emergency Light) (ภาพที่ 1-12) Fire Hose Cabinet (ภาพที่ 1-13) และหน้าห้องพักรวมทั้งภายในห้องพักแต่ละห้องได้ติดตั้งหัวโปรยน้ำฝอย (Sprinkler) ไว้ด้วย (ภาพที่ 1-14) แหล่งน้ำดับเพลิงที่สำคัญของโรงแรมฯ มี 2 แหล่งคือ น้ำประปา และน้ำจากสระว่ายน้ำ โดยทางโรงแรมฯ ใช้เครื่องสูบน้ำประปาขึ้นไปเก็บไว้บนภูเขา ให้มีแรงดันน้ำสูงเพียงพอที่จะส่งน้ำลงมาใช้เมื่อมีเหตุเพลิงไหม้ เจ้าหน้าที่หรือบุคคลทั่วไปสามารถนำท่อจาก Fire Hose Cabinet มาต่อตรงที่หัวรับน้ำดับเพลิง เพื่อสูบน้ำดับเพลิงได้ทันทีจึงสะดวกต่อการใช้งานได้อย่างทันที่ นอกจากนี้ยังสามารถใช้น้ำจากสระว่ายน้ำ (ภาพที่ 1-4) ซึ่งมีความจุประมาณ 400 ลูกบาศก์เมตรมาใช้ดับเพลิงได้อีกด้วย โดยเมื่อเกิดเพลิงไหม้เจ้าหน้าที่ของโรงแรมฯ จะดำเนินการให้เครื่องสูบน้ำ (ภาพที่ 1-15) ซึ่งอยู่ในห้องเครื่องชั้นล่างของอาคาร C ทำหน้าที่สูบน้ำจากสระว่ายน้ำ ซึ่งอยู่ใกล้กับอาคาร C ซึ่งมีความสามารถในการสูบน้ำเท่ากับ 300 แกลลอนต่อนาที โดยใช้น้ำมันโซล่าเป็นเชื้อเพลิง

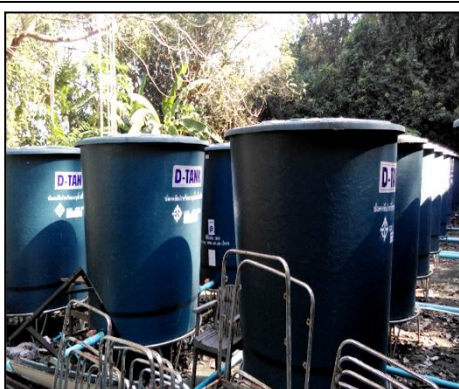
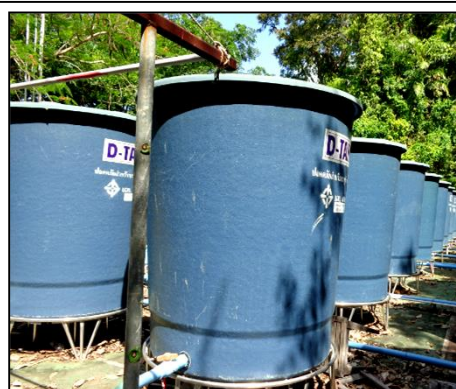
ภาพที่ 1-16 ถังเก็บน้ำ

แหล่งน้ำสำหรับใช้ภายในโรงแรมฯ ได้มาจากการประปาส่วนภูมิภาคจังหวัดภูเก็ต โดยน้ำประปาจากท่อ Main จะสูบน้ำมาเก็บที่ถังเก็บน้ำ (ภาพที่ 1-16) บริเวณเชิงเขาขนาดความจุ 140 ลูกบาศก์เมตร จากนั้นจะสูบขึ้นไปเก็บไว้ใน ถังบนภูเขาที่อยู่ในพื้นที่โรงแรมฯ ขนาด 70 ลูกบาศก์เมตร และจ่ายน้ำในถังนี้เพื่อนำไปใช้ภายในโรงแรมฯ โดยใช้แรงโน้มถ่วงของโลก ทั้งนี้ น้ำใช้ภายในโรงแรมฯ สามารถแบ่งออกได้ดังนี้

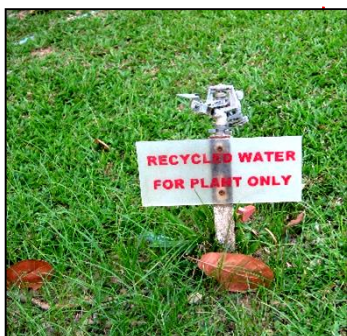
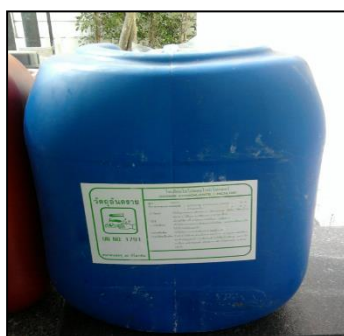
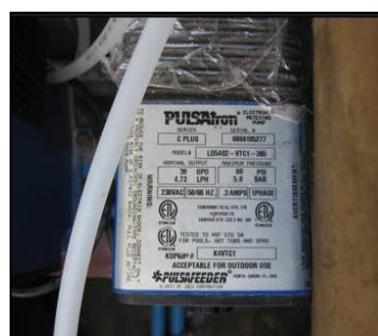
ภาพที่ 1- 17 การใช้ประโยชน์น้ำทิ้งที่ผ่านระบบบำบัดแล้ว

- (4) น้ำใช้สำหรับกิจกรรมอื่น ๆ เช่น การล้างทำความสะอาดพื้นอาคาร การรัวไหลและอื่นๆ ซึ่งปริมาณน้ำใช้ในกิจกรรมดังกล่าวนี้ประมาณ 5 ลูกบาศก์เมตร ทั้งนี้ปริมาณน้ำใช้ทั้งหมดไม่รวมน้ำส่วนที่เกิดจากการชักโครก เนื่องจากทางโรงแรมฯ ส่งน้ำไปชักโครกที่ร้านในเมืองภูเก็ต นอกจากนี้ได้นำน้ำทิ้งที่ผ่านการบำบัดจากระบบบำบัดน้ำเสียของโรงแรมฯ มารดน้ำต้นไม้ภายในโรงแรมฯ (ภาพที่ 1-17)

การเติมคลอรีน เหลว 10 %ในน้ำทิ้งหลังบำบัด ก่อนนำมารดต้นไม้ต้นไม้

เครื่องเติมคลอรีนอัตโนมัติ

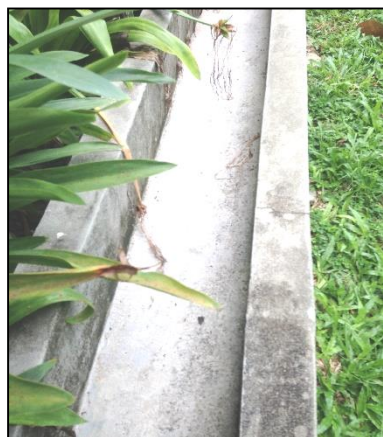
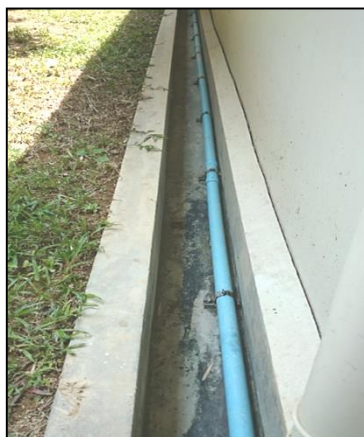
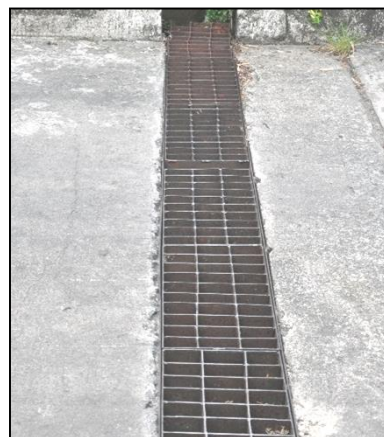
ภาพที่ 2-3 รางระบายน้ำฝนภายในโครงการฯ

3.ระบบระบายน้ำฝน					
<input type="checkbox"/> ต้องจัดเจ้าหน้าที่คอยดูแลทำความสะอาดท่อระบาย น้ำฝนทั่วบริเวณโรงแรม มิให้เกิด การอุดตัน จึงต้องจัดให้ มีการทำความสะอาดท่อระบายน้ำเดือนละครั้ง	/	-	- ทางโรงแรมฯ จัดให้มีเจ้าหน้าที่ คอยดูแลทำความสะอาด ท่อระบายน้ำฝนทั่วบริเวณโรงแรมฯ มิให้เกิด การอุดตัน	-	ภาพที่ 2-3

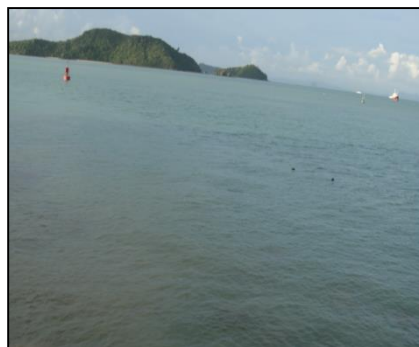
ภาพที่ 3-1 จุดเก็บตัวอย่างน้ำทะเล ทิศเหนือของโรงแรม ห่างจากฝั่ง 20 เมตร

การติดตามตรวจสอบคุณภาพน้ำทะเล โดยการเก็บตัวอย่างน้ำทะเลบริเวณด้านเหนือโรงแรม ห่างจากฝั่ง ประมาณ 20 เมตร (ภาพที่ 3-1) และดำเนินการตรวจสอบทุกเดือน โดยผลที่ได้ตั้งที่ได้แสดงรายละเอียดในตารางที่ 3-3

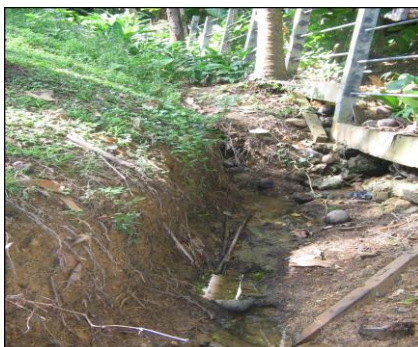
ภาพที่ 3-2 จุดลำรางสาธารณะ

การติดตามตรวจสอบคุณภาพน้ำในลำรางสาธารณะโดยตามแผนมีกำหนดเก็บตัวอย่างน้ำลำรางสาธารณะ ในเดือนตุลาคม พบว่า มีน้ำค้างอยู่ในลำรางสาธารณะที่พอจะนำไปวิเคราะห์ได้ (ภาพที่ 3-2)

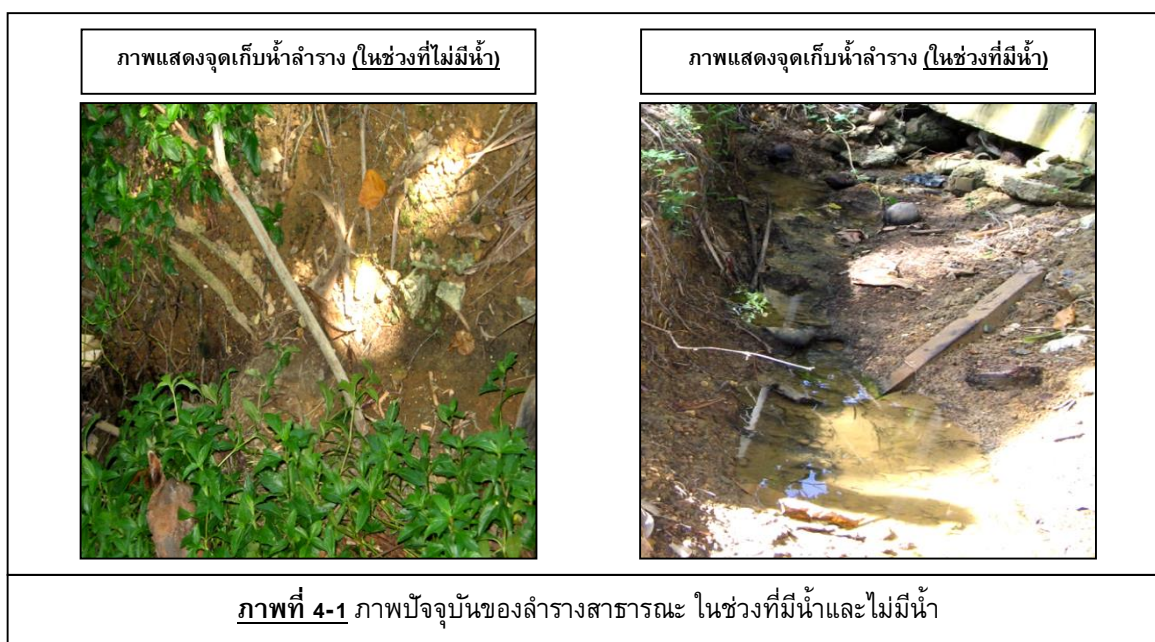
การติดตามตรวจสอบแหล่งน้ำในลำรางสาธารณะ ทางโรงแรมฯ ได้ทำหนังสือชี้แจงการเปลี่ยนแปลงรายละเอียดของการปฏิบัติตามมาตรการฯ ให้ทางสำนักงานโยบายและแผนทรัพยากรธรรมชาติและสิ่งแวดล้อมรับทราบแล้ว โดยชี้แจงว่าทางโรงแรมฯ สามารถเก็บตัวอย่างน้ำลำรางสาธารณะในช่วงเวลาที่มีน้ำค้างในลำรางเท่านั้น ซึ่งในเดือน ตุลาคม 2568 ทางโรงแรมฯ สามารถเก็บตัวอย่างในลำรางสาธารณะได้ เพราะมีน้ำค้างในลำรางสาธารณะอยู่พอสมควร (เปรียบเทียบได้ดังรูป)
