รายงานผลการปฏิบัติตามเงื่อนไขของมาตรการป้องกันและแก้ไขผลกระทบสิ่งแวดล้อม และมาตรการติดตามตรวจสอบคุณภาพสิ่งแวดล้อม โครงการโรงแรม แคนทารี บีช เขาหลัก 2 ตำบลคึกคัก อำเภอตะกั่วป่า จังหวัดพังงา ประจำปี กรกฎาคม – ธันวาคม 2568 โครงการฯ ได้ดำเนิน นโยบายในการตรวจสอบ และรักษาคุณภาพสิ่งแวดล้อม ควบคู่กับการดำเนินกิจการของบริษัทฯ เพื่อตอบสนองพระราชบัญญัติส่งเสริม และรักษาคุณภาพสิ่งแวดล้อมแห่งชาติ พ.ศ. 2535 ทางบริษัทฯ จึงได้ดำเนินการติดตามตรวจสอบคุณภาพสิ่งแวดล้อม ตามแนวทางในหนังสือแจ้งผลการพิจารณารายงาน ที่ ทส 1009.5/4366 ลงวันที่ 16 มิถุนายน 2552 (หน้าที่ จ-1 ภาคผนวก จ) โดยทางโครงการฯ ได้ดำเนินการติดตามตรวจสอบ และจัดทำรายงานผลการปฏิบัติตามเงื่อนไขของมาตรการป้องกันและแก้ไขผลกระทบสิ่งแวดล้อมและมาตรการติดตามตรวจสอบคุณภาพสิ่งแวดล้อม ระยะดำเนินการ เพื่อนำเสนอสำนักงานฯ พิจารณาเป็นประจำทุก 6 เดือน

ชื่อโครงการ	โครงการโรงแรมแคนทารีบีช เขาหลัก 2 (KANTARY BEACH KHAOLAK 2)
ชื่อเดิมโครงการ	โครงการโรงแรมเขาหลัก 2 จังหวัดพังงา (หน้าที่ 14 ภาคผนวก จ)
เลขที่หนังสือเห็นชอบ	ทส.1009.5/4366
สถานที่ตั้ง	ตำบลคึกคัก อำเภอตะกั่วป่า จังหวัดพังงา
ชื่อเจ้าของโครงการ	บริษัท พันวา ดีเวลโลปเม้นท์ จำกัด
สถานที่ติดต่อ	เลขที่ 120 ถนน สีส้ม แขวงสุริยวงศ์ เขตบางรัก กรุงเทพฯ 10500
จัดทำโดย	บริษัท เจ แอนด์ เอ็น คอนซัลแตนท์ จำกัด
โ

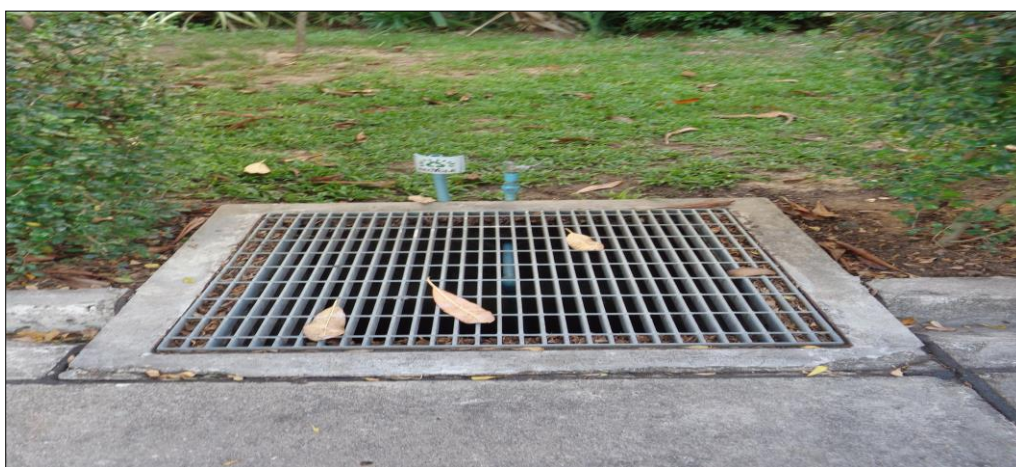
ภาพที่ 1-7 ระบบระบายน้ำภายในโครงการฯ

โครงการฯ จึงมีการวางรางระบายน้ำแบบเปิด (Gutter) (ภาพที่ 1-7) ภายในโครงการฯ เพื่อระบายน้ำฝนในพื้นที่โครงการฯ ลงบ่อพักน้ำด้านหน้าโครงการฯ แทนการระบายลงทะเล โดยโครงการฯ ก่อสร้างสระเก็บน้ำขนาดความจุ 13,595 ลบ.ม. (ภาพที่ 1-8) เพื่อหน่วงน้ำฝนที่ตกลงในพื้นที่โครงการฯ ส่วนน้ำทิ้งที่ผ่านการบำบัดแล้วมีประมาณ 81.24 ลบ.ม./วัน จะนำมารดน้ำต้นไม้

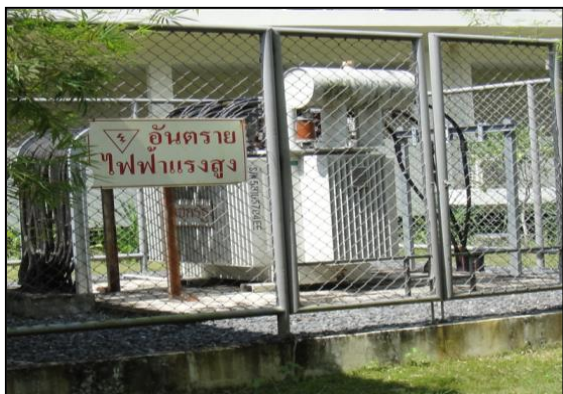
ภาพที่ 1-9 ระบบไฟฟ้าหลัก

โครงการฯ ได้รับการบริการกระแสไฟฟ้าจากสำนักงานการไฟฟ้าส่วนภูมิภาคสาขาตะกั่วป่า จังหวัดพังงา ด้วยระบบไฟฟ้า 22 KV โดยโครงการฯ ได้ขอให้ทางไฟฟ้าส่วนภูมิภาคสาขาตะกั่วป่าติดตั้งหม้อแปลงไฟฟ้าขนาด 1,250 KVA จำนวน 2 เครื่อง (ภาพที่ 1-9) และแผงจ่ายไฟฟ้าหลัก (Main Distribution Board/MDB) สำหรับจ่ายไฟฟ้าไปสู่ส่วนต่างๆ ของโครงการฯ

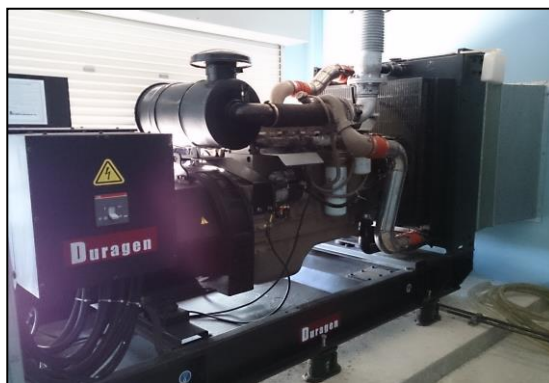
ภาพที่ 1-10 เครื่องกำเนิดไฟฟ้า(Generator)

ทางโครงการฯ จัดให้มีระบบไฟฟ้าสำรอง ในกรณีที่เกิดเหตุไฟฟ้าดับหรือขัดข้องโดยติดตั้งเครื่องกำเนิดไฟฟ้า (Generator) (ภาพที่ 1-10) เป็นระบบเครื่องยนต์ดีเซลสำรองไฟได้ไม่น้อยกว่า 24 ชั่วโมง ซึ่งจะทำงานโดยอัตโนมัติภายใน 20 วินาที หลังจากกระแสไฟฟ้าดับ เพื่อจ่ายไฟฟ้าครอบคลุมทุกส่วน ได้แก่ ระบบไฟส่องสว่างอาคาร โถงทางเดิน ไฟฟ้าส่องสว่างบริเวณถนน พื้นที่จอดรถ ระบบสัญญาณเตือนเพลิงไหม้ ระบบเครื่องสูบน้ำ ระบบสุขาภิบาล ระบบสื่อสาร ระบบบำบัดน้ำเสีย และลิฟต์ เป็นต้น

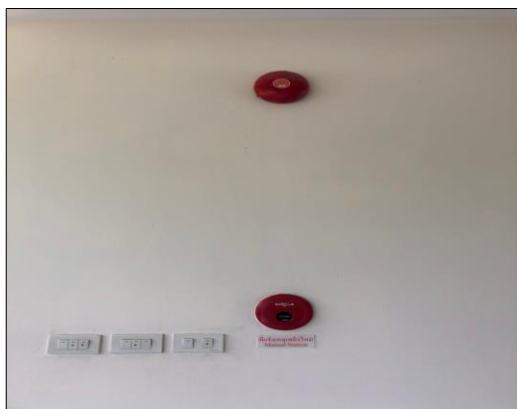
ภาพที่ 1-11 อุปกรณ์แจ้งเหตุเพลิงไหม้

1.1) อุปกรณ์แจ้งเหตุเพลิงไหม้แบบใช้มือ (ภาพที่ 1-11) ติดตั้งสูงจากพื้นประมาณ 1.5 เมตร เป็นระบบสัญญาณแจ้งเหตุเพลิงไหม้ ที่จะทำงานเมื่อมีคนดึงสวิตช์ฉุกเฉิน โดยสัญญาณจะส่งไปที่แผงควบคุม เครื่องจะส่งสัญญาณต่อไปยังอุปกรณ์แจ้งเหตุเพลิงไหม้ (Fire Alarm Bell)

1.2) อุปกรณ์แจ้งสัญญาณเตือนเพลิงไหม้ ที่สามารถส่งสัญญาณหรือส่งเสียงให้คนที่อยู่ในอาคารได้ยินหรือทราบอย่างทั่วถึงเพื่อให้หนีไฟ (ภาพที่ 1-11)

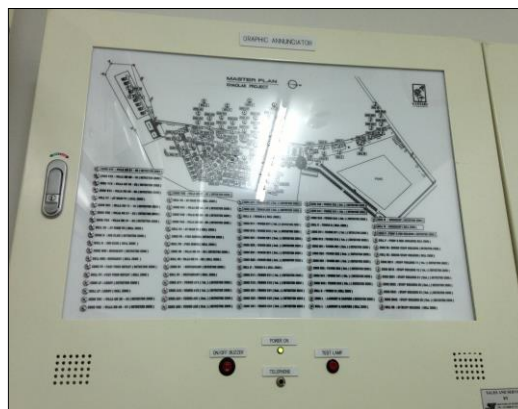
ภาพที่ 1-12 แผงควบคุมรวม

1.4) แผงควบคุมรวม (Fire Alarm Control Panel) (ภาพที่ 1-12) ติดตั้งไว้ในห้อง F/O Office ที่ชั้น 1 ของอาคาร Lobby เป็นส่วนควบคุมและตรวจสอบการทำงานของอุปกรณ์และส่วนต่างๆ ในระบบทั้งหมด จะประกอบด้วยวงจรตรวจสอบคอยรับสัญญาณจากอุปกรณ์เริ่มสัญญาณ วงจรทดสอบการทำงาน วงจรป้องกันระบบ วงจรสัญญาณแจ้งการทำงานในสภาวะปกติ และสภาวะขัดข้อง เช่น สายไฟจากอุปกรณ์ตรวจจับขาด แบตเตอรี่ต่ำ หรือไฟจ่ายตู้แผงควบคุมโดนตัดขาด เป็นต้น ตู้แผงควบคุม จะมีสัญญาณไฟและเสียงแสดงสภาวะต่างๆ บนหน้าตู้

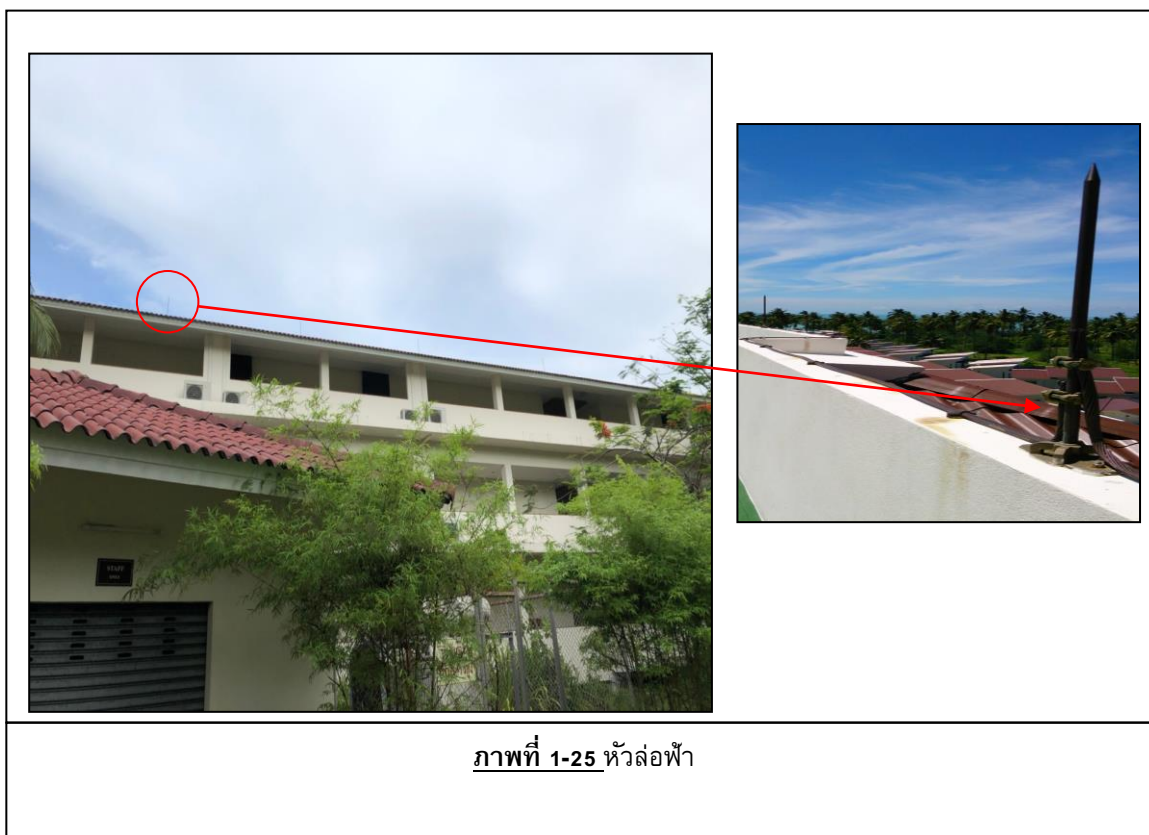
ภาพที่ 1-25 หัวล่อฟ้า

(4) ระบบป้องกันอันตรายจากฟ้าผ่า ครอบคลุมพื้นที่รอบอาคารของโครงการฯ โดยระบบประกอบด้วย หัวล่อฟ้าพร้อมเสาสูง 5 เมตรจากระดับหลังคา (ภาพที่ 1-25) สายนำลงดิน Ground Test Box และ Ground Rod

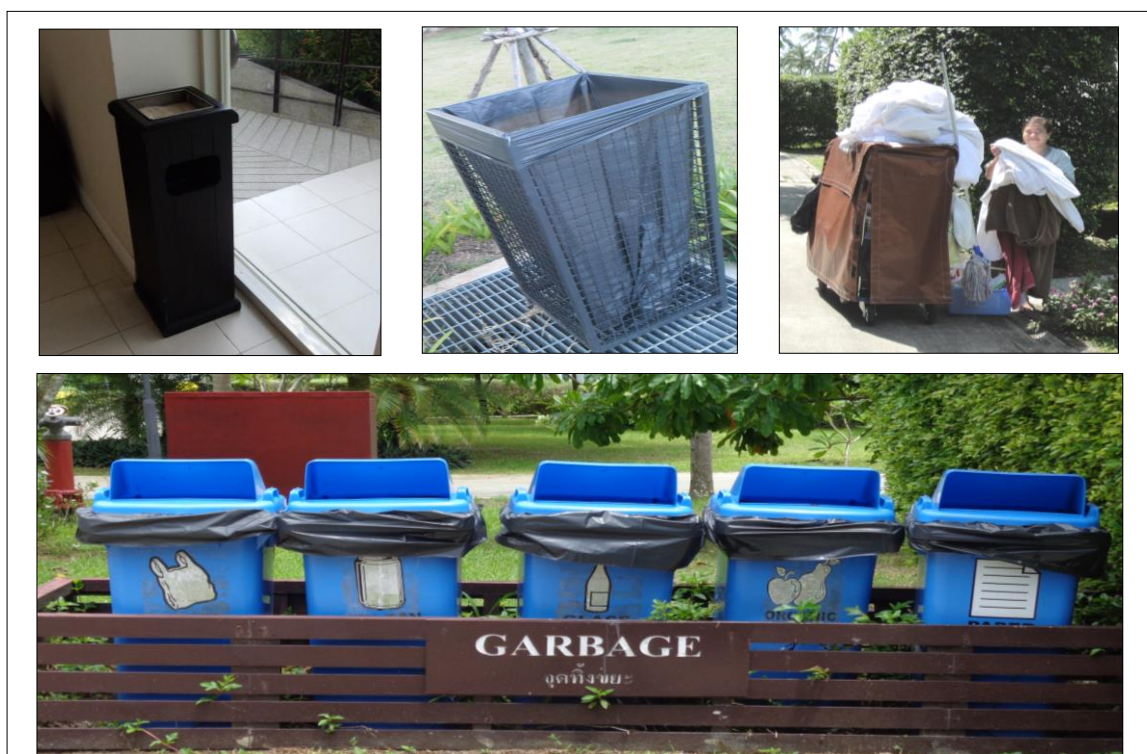
ภาพที่ 1-26 ถึงขยะทั่วไปและถึงขยะอันตราย ภายในโครงการฯ และแม่บ้านประจำโครงการฯ

เพื่อความสะดวกของผู้มาใช้บริการทางโครงการฯ ได้จัดเตรียมถังขยะในห้องพักแขก (ภาพที่ 1-26) ขนาด 15 ลิตร ซึ่งเพื่อความสะดวกแก่ผู้เข้าพักทางโครงการฯ ได้แยกเป็นขยะเปียกและขยะแห้งไว้ทุกห้องพักจัดให้มีถังขยะเปียกและขยะแห้งขนาด 50 ลิตร จำนวน 2 ถัง ไว้บริเวณบันไดของอาคารทุกชั้น และในห้องน้ำของทุกอาคารจะมีถังขยะขนาด 10 ลิตร จำนวน 1 ถัง/ห้อง ซึ่งแม่บ้านจะรวบรวมขยะจากส่วนต่างๆ นำมาคัดแยกประเภทขยะเป็นขยะเปียกขยะแห้งและขยะที่รีไซเคิลได้ เก็บใส่ถุงดำและนำไปพักไว้ยังห้องพักขยะรวม (ภาพที่ 1-27)

จัดให้มีภาชนะรองรับขยะมูลฝอยที่เพียงพอ มีเจ้าหน้าที่ทำความสะอาดห้องพักมูลฝอยรวม พร้อมทั้งทำการตรวจสอบถัง และห้องพักมูลฝอยรวมให้มีสภาพดีอยู่เสมอ หากมีการผูกมัด หรือชำรุดต้องทำการดำเนินการแก้ไขทันที (ภาพที่ 1-26 และภาพที่ 1-27)

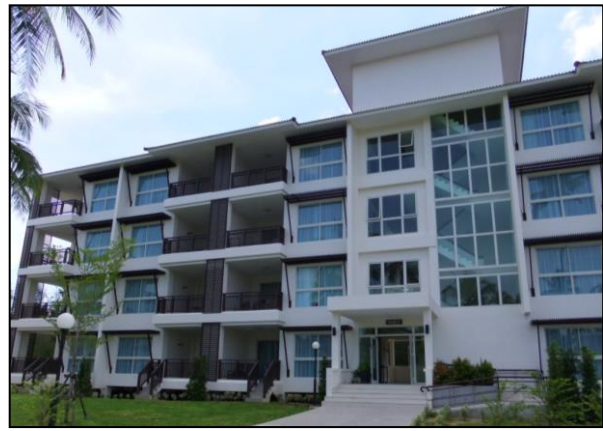
ภาพที่ 2-11 ระบบระบายอากาศ

3.9 ระบบระบายอากาศ					
- หมั่นตรวจสอบดูแลระบบระบายอากาศให้ สามารถใช้งานได้อยู่เสมอ รวมทั้งทำการตรวจสอบ ช่องเปิดต่างๆให้มีสิ่งกีดขวางการระบายอากาศ	✓	-	ทางโครงการฯ ได้ดำเนินการจัดให้มีการระบายอากาศ ภายในโครงการฯ และมีการตรวจสอบอยู่ตลอดเวลาไม่ให้มี สิ่งกีดขวางการระบายอากาศ	-	ภาพที่ 2-11
