รายงานผลการปฏิบัติตามเงื่อนไขของมาตรการป้องกันและแก้ไขผลกระทบสิ่งแวดล้อมและมาตรการติดตามตรวจสอบคุณภาพสิ่งแวดล้อมโครงการ KANTARY BEACH KHAOLAK 3 อำเภอตะกั่วป่า จังหวัดพังงา ประจำปีเดือน กรกฎาคม – ธันวาคม 2568 โครงการฯ ได้ดำเนินนโยบายในการตรวจสอบและรักษาคุณภาพสิ่งแวดล้อมควบคู่กับการดำเนินกิจการของโครงการฯ เพื่อตอบสนองพระราชบัญญัติส่งเสริมและรักษาคุณภาพสิ่งแวดล้อมแห่งชาติ พ.ศ. 2535 ทางโครงการฯ จึงได้ดำเนินการติดตามตรวจสอบคุณภาพสิ่งแวดล้อมตามแนวทางในหนังสือแจ้งผลการพิจารณารายงานที่ ทส. 1009.5/7712 ลงวันที่ 24 สิงหาคม 2554 ของสำนักงานนโยบายและแผนทรัพยากรธรรมชาติและสิ่งแวดล้อม (หน้าที่ 1 ภาคผนวก จ) โดยทางโครงการฯ ได้ดำเนินการติดตามตรวจสอบและจัดทำรายงานผลการปฏิบัติตามเงื่อนไขของมาตรการป้องกันและแก้ไขผลกระทบสิ่งแวดล้อมและมาตรการติดตามตรวจสอบคุณภาพสิ่งแวดล้อม ระยะดำเนินการเพื่อนำเสนอสำนักงานฯ พิจารณาเป็นประจำทุก 6 เดือน

ชื่อโครงการ	KANTARY BEACH KHAOLAK 3
สถานที่ตั้ง	ตำบลคึกคัก อำเภอตะกั่วป่า จังหวัดพังงา
ชื่อเจ้าของโครงการ	บริษัท พันวา ดีเวลโลปเม้นท์ จำกัด
สถานที่ติดต่อ	120 ถนนสีลม แขวงสุริยวงศ์ เขตบางรัก กรุงเทพฯ
จัดทำโดย	บริษัท พันวา ดีเวลโลปเม้นท์ จำกัด
โครงการได้รับความเห็นชอบในรายงานการวิเคราะห์ผลกระทบสิ่งแวดล้อมเมื่อวันที่ 24 สิงหาคม 2544	
โครงการได้นำเสนอรายงานผลการปฏิบัติตามมาตรกา

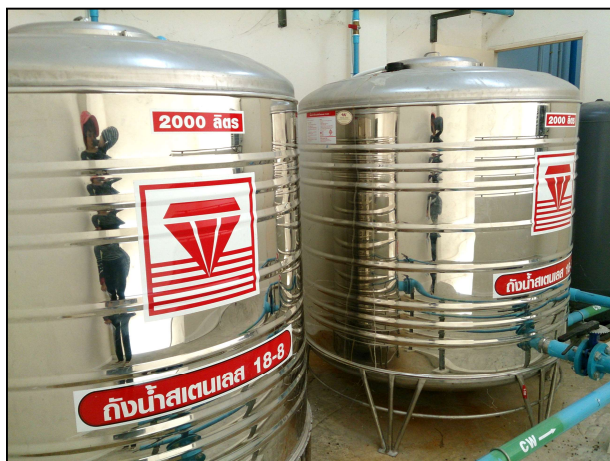
ภาพที่ 1-4 ถังเก็บน้ำสำรองของโครงการฯ

โครงการฯ จัดให้มีถังเก็บน้ำคอนกรีตเสริมเหล็กบริเวณชั้นใต้ดินจำนวน 1 ถัง และถังเก็บน้ำดิบบนชั้นดาดฟ้าคิดเป็นปริมาตรกักเก็บน้ำในโครงการฯ ทั้งสิ้น 160 ลูกบาศก์เมตร ดังนั้นความสามารถสำรองน้ำไว้ใช้ภายในโครงการฯ ประมาณ 4 วัน โดยน้ำในถังดังกล่าวจะใช้เป็นน้ำสำหรับสำรองดับเพลิงด้วย (ภาพที่ 1-4)

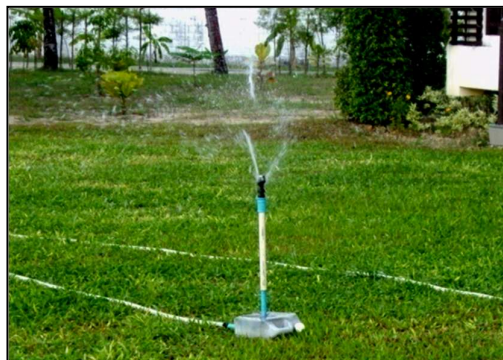
ภาพที่ 1-6 การนำน้ำเสียหลังผ่านการบำบัดมาใช้ในการรดน้ำต้นไม้

น้ำเสียที่ผ่านการบำบัดแล้วทั้งหมดมีปริมาณ 31.36 ลูกบาศก์เมตร/วัน โครงการฯ จะนำมาใช้ประโยชน์ในการรดน้ำต้นไม้ โดยโครงการฯ ต้องการใช้น้ำในการรดน้ำต้นไม้ 35.29 ลูกบาศก์เมตร/วัน สำหรับน้ำส่วนที่ขาดอีก 3.93 ลูกบาศก์เมตร จะถูกทดแทนด้วยระบบน้ำดีต่อไป จะเห็นได้ว่า น้ำทิ้งที่ผ่านการบำบัดแล้วของโครงการฯ จะนำมาใช้รดน้ำต้นไม้ทั้งหมด (ภาพที่ 1-6)

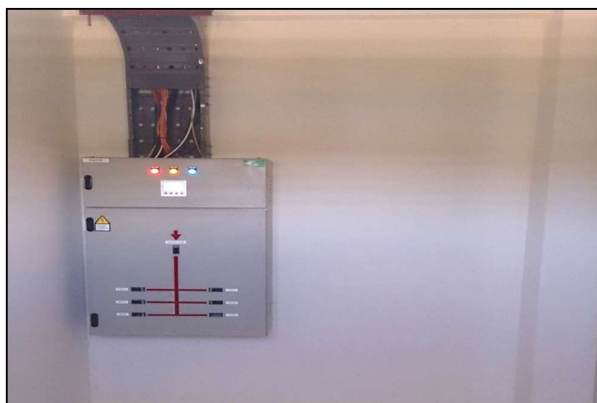
ภาพที่ 1-10 ระบบไฟฟ้าของโครงการฯ

โครงการฯ ได้ติดตั้ง Circuit Breaker: CB ต้านแรงดันต่ำ ที่มีกระแสลัดวงจรมากกว่า 30 kA ซึ่งทำหน้าที่ตัดกระแสไฟฟ้าที่มีค่าสูงจากการลัดวงจรได้ในเวลาที่เหมาะสม และทันเวลาก่อนที่จะเกิดความเสียหาย ส่วนภายในห้องไฟฟ้าจะมีการปิดกันที่มั่นคง และมิดชิด และไม่อนุญาตให้ผู้ที่ไม่เกี่ยวข้องเข้าไปในห้องเครื่องไฟฟ้าของโครงการฯ และมีที่ว่างเพียงพอเพื่อการตรวจสอบบำรุงรักษาในส่วนที่เป็นไฟฟ้าแรงต่ำ (ภาพที่ 1-10)

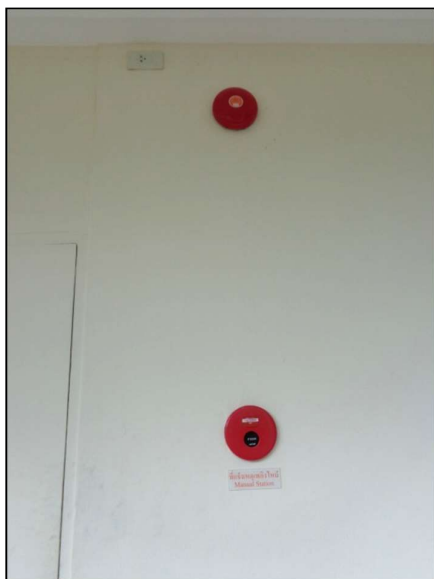
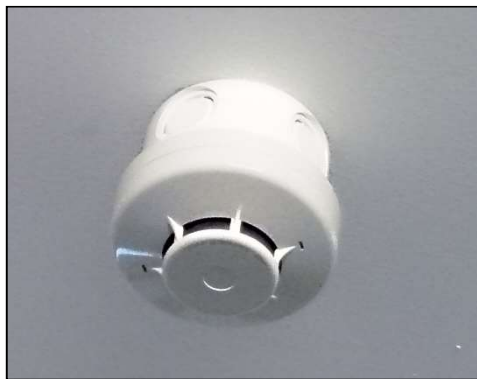
ภาพที่ 1-13 อุปกรณ์แจ้งเหตุเพลิงไหม้แบบมีอกด และอุปกรณ์ส่งสัญญาณชนิดกระดิ่ง

1.3) อุปกรณ์แจ้งเหตุเพลิงไหม้แบบมือกด (Manual Station: M) สัญญาณจะส่งไปที่แผงควบคุม เครื่องจะส่งสัญญาณต่อไปยังอุปกรณ์แจ้งเหตุเพลิงไหม้ด้วยเสียง โดยโครงการฯ จะติดตั้งอุปกรณ์แจ้งเหตุเพลิงไหม้แบบมือกดบริเวณบันไดหลักทุกชั้นของอาคาร ชั้นละ 1 จุด (ภาพที่ 1-13)

1.4) อุปกรณ์ส่งสัญญาณชนิดกระดิ่ง (Alarm Bell: B) เมื่อได้รับสัญญาณจากระบบแจ้งเหตุ อุปกรณ์ส่งสัญญาณจะทำหน้าที่ส่งเสียงสัญญาณเตือน โดยอุปกรณ์ส่งสัญญาณชนิดกระดิ่งจะติดตั้งกระจายตามจุดต่าง ๆ ในแต่ละชั้นของอาคาร (ภาพที่ 1-13)

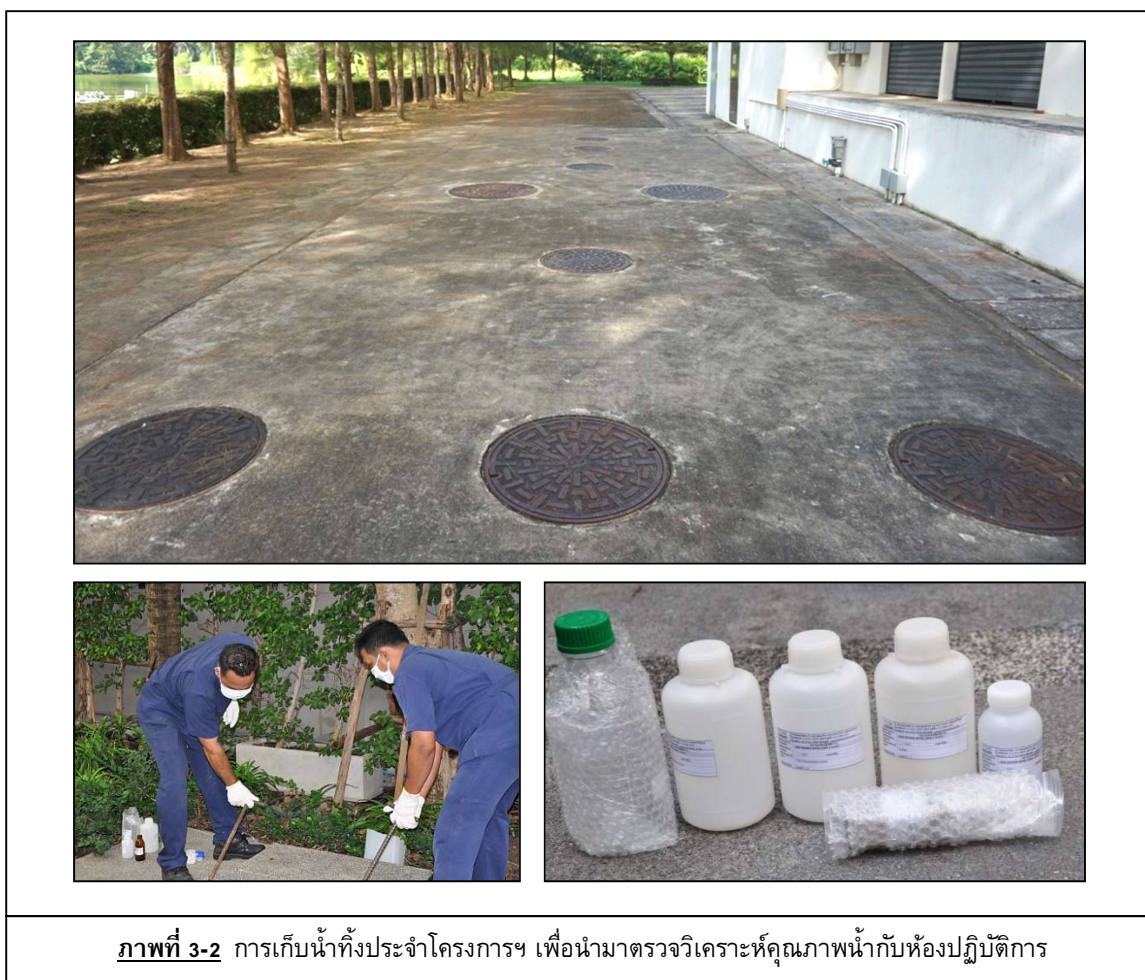
การตรวจวิเคราะห์คุณภาพน้ำทิ้งของโครงการ KANTARY BEACH KHAOLAK 3 ทางโครงการฯ ได้ดำเนินการเก็บตัวอย่างเพื่อตรวจสอบคุณภาพน้ำทิ้งและตรวจสอบประสิทธิภาพในการบำบัดน้ำเสีย ดังแสดงในภาพที่ 3-1 และภาพที่ 3-2
