1.1 ความเป็นมาของโครงการ

รายงานผลการปฏิบัติตามเงื่อนไขของมาตรการป้องกันและแก้ไขผลกระทบสิ่งแวดล้อม และมาตรการติดตามตรวจสอบคุณภาพสิ่งแวดล้อม โครงการโรงแรม เคป เฮอร์ส หลังสวน ประจำปีเดือน กรกฎาคม – ธันวาคม 2568 โครงการฯ ได้ดำเนินนโยบายในการตรวจสอบ และรักษาคุณภาพสิ่งแวดล้อม ควบคู่กับการดำเนินกิจการของบริษัทฯ เพื่อตอบสนองพระราชบัญญัติส่งเสริม และรักษาคุณภาพสิ่งแวดล้อมแห่งชาติ พ.ศ. 2535 ทางบริษัทฯ จึงได้ดำเนินการติดตามตรวจสอบคุณภาพสิ่งแวดล้อม ตามแนวทางในหนังสือแจ้งผลการพิจารณารายงานที่ ทส 1009/6901 ลงวันที่ 10 สิงหาคม 2549 (หน้าที่ 1 ภาคผนวก ง) โดยทางโครงการฯ ได้ดำเนินการติดตามตรวจสอบและจัดทำรายงานผลการปฏิบัติตามเงื่อนไขของมาตรการป้องกันและแก้ไขผลกระทบสิ่งแวดล้อมและมาตรการติดตามตรวจสอบคุณภาพสิ่งแวดล้อม ระยะดำเนินการเพื่อนำเสนอสำนักงานฯ พิจารณาเป็นประจำทุก 6 เดือน

ชื่อโครงการฯ	โครงการโรงแรม เคป เฮอร์ส หลังสวน
เลขที่หนังสือเห็นชอบ	ทส 1009/6901
สถานที่ตั้ง	เลขที่ 43 ถนนหลังสวน แขวงลุมพินี เขตปทุมวัน กรุงเทพมหานคร
ชื่อเจ้าของโครงการฯ	บริษัท เกษมกิจ จำกัด
สถานที่ติดต่อ	เลขที่ 120 ถนน สีลม แขวงสุริยวงศ์ เขตบางรัก กรุงเทพฯ 10500
ได้รับความเห็นชอบในรายงานการวิเคราะห์ผลกระทบสิ่งแวดล้อมเมื่อ 10 สิงหาคม 2549	
โครงการได้นำเสนอรายงานผลการปฏิบัติตามมาตรการฯ ครั้งสุดท้ายเมื่อเดือน มกราคม – มิถุนายน 2

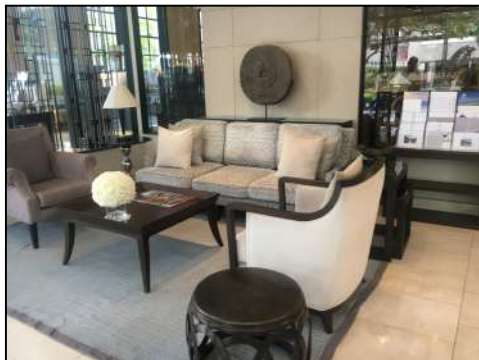
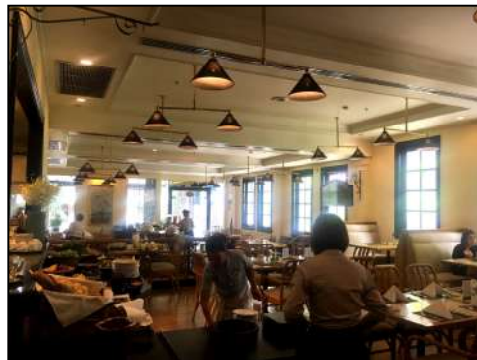
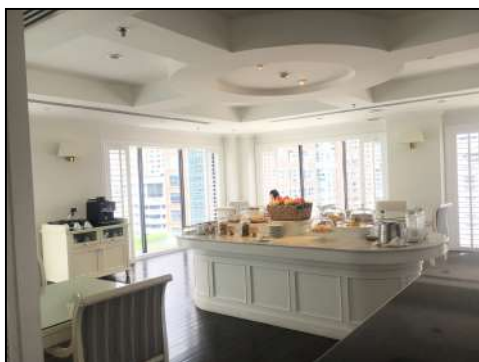
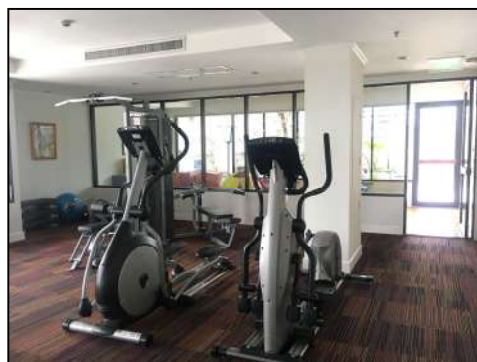
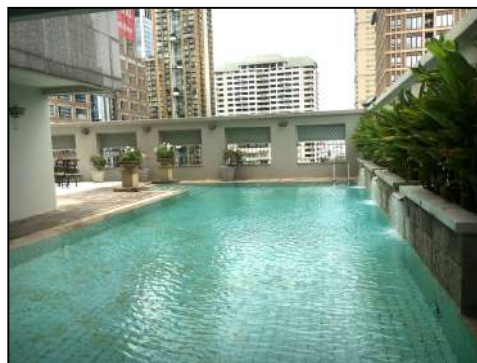
ภาพที่ 1-2 พื้นที่ใช้สอยภายในโรงแรม เคป เฮอร์ส หลังสวน

โครงการโรงแรม เคป เฮอร์ส หลังสวน มีพื้นที่ทั้งหมด 1 ไร่ – งาน 8 ตารางวา (408 ตารางวา) พื้นที่ใช้สอยของอาคารทั้งหมดประมาณ 12,885 ตารางเมตร ประกอบด้วย ห้องพักจำนวน 117 ห้อง พร้อมทั้งจอดรถและสิ่งอำนวยความสะดวกครบครัน เช่น ภัตตาคาร ห้องออกกำลังกาย สระว่ายน้ำ สระจุกuzzi ห้องอบซาวน่า เป็นต้น และการจัดสาธารณูปโภค เช่น น้ำประปา ระบบไฟฟ้า ระบบไฟฟ้าสำรองฉุกเฉิน ระบบบำบัดน้ำเสีย การกำจัดขยะมูลฝอย การป้องกันอัคคีภัย เป็นต้น (ภาพที่ 1-2)

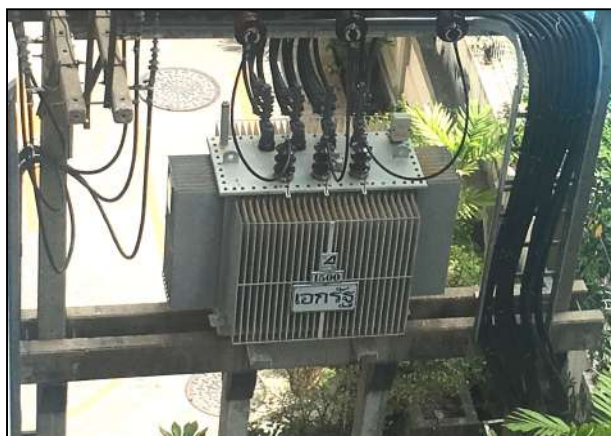
ภาพที่ 1-7 หม้อแปลงไฟฟ้าของโครงการ

โครงการฯ ได้รับการบริการกระแสไฟฟ้าจากการไฟฟ้านครหลวง ด้วยระบบไฟฟ้าแรงสูง เข้าสู่หม้อแปลงไฟฟ้าของอาคารผ่านแผงจ่ายไฟหลักไปยังแผงควบคุมย่อยในแต่ละชั้น เพื่อจ่ายไฟฟ้าให้ผู้พักอาศัยและผู้ใช้ไฟฟ้าในโครงการ มีการติดตั้งระบบป้องกันไฟฟ้าลัดวงจรและระบบป้องกันไฟฟ้าเกินปริมาณที่กำหนดแบบตัดวงจรอัตโนมัติ (Circuit Breaker) (ภาพที่ 1-7)

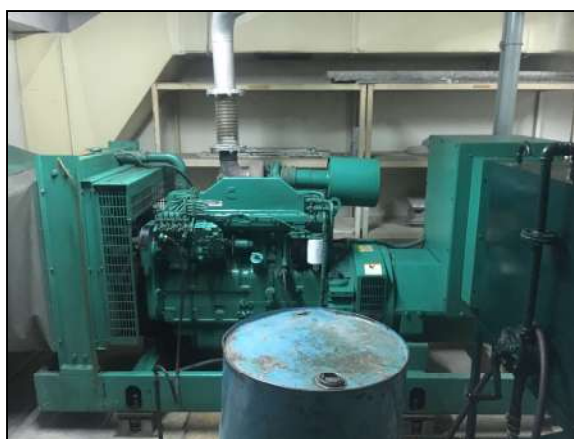
ภาพที่ 1-8 เจนเนอเรเตอร์ของโครงการ

ปริมาณการใช้ไฟฟ้าของโครงการประมาณ 1500 KVA ในกรณีที่ไฟฟ้าที่ได้รับบริการจากการไฟฟ้านครหลวงเกิดขัดข้อง โครงการมีระบบไฟฟ้าสำรอง โดยติดตั้งเครื่องกำเนิดไฟฟ้าสำรอง 1 ชุดที่ห้องไฟฟ้าชั้นใต้ดิน 2 (2B) มีขนาด 175 KVA เมื่อเกิดไฟฟ้าดับ ระบบไฟฟ้าสำรองจะทำงานทันที โดยจ่ายไฟฟ้าให้กับระบบแสงสว่างฉุกเฉินของทางหนีไฟ สัญญาณเตือนภัย ระบบดับเพลิง บั๊มน้ำ พัดลมระบายอากาศ เป็นต้น (ภาพที่ 1-8)

3.6 การป้องกันและบรรเทาสาธารณภัย					
3.6.1 จัดให้มีระบบป้องกันอัคคีภัยและระบบสัญญาณเตือนภัยที่ได้มาตรฐาน รวมทั้งระบบไฟฟ้าสำรองให้จ่ายไฟได้ไม่น้อยกว่า 2 ชม. เมื่อเกิดเหตุฉุกเฉิน	✓	-	โครงการฯ จัดให้มีระบบไฟฟ้าสำรองไม่น้อยกว่า 2 ชม. เมื่อเกิดเหตุฉุกเฉินพร้อมทั้งมีการตรวจสอบระบบฯ ให้พร้อมใช้งาน 24 ชม.	-	ภาพที่ 1-8 และ หน้าที่ 56 ภาคผนวก ง

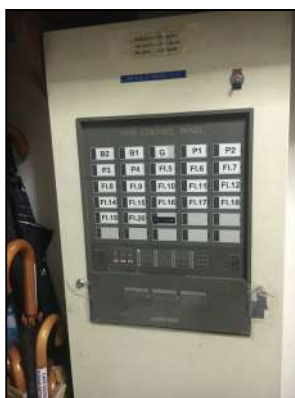
ภาพที่ 1-9 แผงควบคุมไฟอะลาม (Fire Alarm Control Panel)

หากเกิดไฟไหม้ในจุดต่าง ๆ ของโครงการโรงแรม เคป เฮอร์ส หลังสวน ภายในตัวอาคาร ระบบสัญญาณไฟจะส่งสัญญาณไปยังแผงควบคุมรวม (Fire Alarm Control Panel) จากนั้นจะมีสัญญาณเตือนภัยอัตโนมัติให้ทุกคนภายในอาคารและบริเวณใกล้เคียงรับทราบ พนักงานของโครงการทุกคนจะต้องปฏิบัติตามแผนตามที่ได้รับการฝึกอบรมมาทันที ก่อนที่รถดับเพลิงจากหน่วยงานภายนอกจะมาถึง โดยใช้อุปกรณ์ดับเพลิงจากตู้ดับเพลิงที่ติดตั้งอยู่บริเวณกลางอาคารของทุกชั้น (ภาพที่ 1-19 ถึง ภาพที่ 1-22)

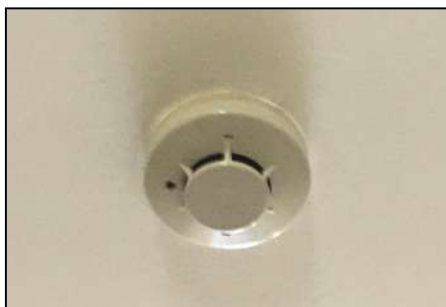
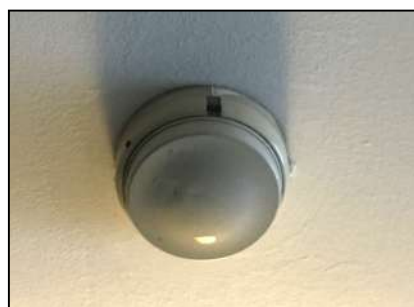
ภาพที่ 1-10 อุปกรณ์ตรวจจับควันและความร้อน (Smoke and Heat Detector)

โครงการโรงแรม เคป เฮอร์ส หลังสวน ได้จัดให้มีระบบป้องกันอัคคีภัยไว้ในทุกห้องและบริเวณต่าง ๆ ของอาคาร โดยระบบป้องกันอัคคีภัยที่ติดตั้ง ได้รับการออกแบบตามมาตรฐานเป็นที่ยอมรับทั้งในประเทศและทั่วโลก อุปกรณ์ป้องกันภัยที่สำคัญ ได้แก่ ระบบแจ้งเหตุเพลิงไหม้ (Fire Alarm System) ซึ่งประกอบด้วยแผงควบคุม (Fire Alarm Control Panel) เครื่องตรวจจับความร้อน (Heat Detector) เครื่องตรวจจับควัน (Smoke Detector) อุปกรณ์ส่งเสียงสัญญาณ (Alarm Bell) สวิตช์แจ้งสัญญาณ (Manual Station) เป็นต้น (ภาพที่ 1-9 ถึง ภาพที่ 1-12) และอุปกรณ์เหล่านี้จะได้รับการตรวจสอบอย่างสม่ำเสมอ (หน้าที่ 19 ถึง หน้าที่ 25 ภาคผนวก ง)

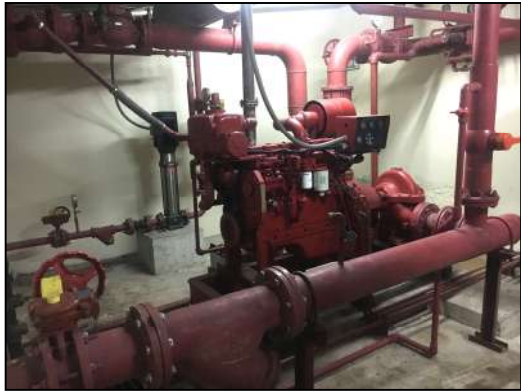
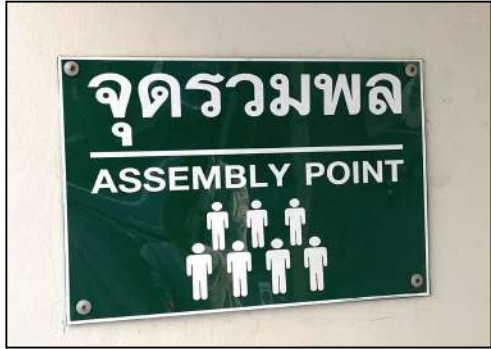
<p>ภาพที่ 1-17 ปั๊มดับเพลิง (Fire Pump)</p>	<p>ภาพที่ 1-18 ป้ายจุดรวมพล</p>

นอกจากอุปกรณ์ป้องกันอัคคีภัยแล้ว มีการติดตั้งไฟฟ้าฉุกเฉิน (ภาพที่ 1-13) แผนผังทางเดินหนีไฟ (ภาพที่ 1-14) และบันไดหนีไฟ (ภาพที่ 1-15) โดยในแต่ละชั้นจะมีบันไดหนีไฟ 2 จุด มีจุดหนีภัยทางอากาศที่ชั้นดาดฟ้า (ภาพที่ 1-16) มีน้ำสำรองสำหรับดับเพลิง โดยที่มีถังเก็บน้ำสำรองขนาด 300 ลูกบาศก์เมตร จำนวน 1 ถัง ที่ชั้นใต้ดินและถึงขนาด 1.5 ลูกบาศก์เมตร จำนวน 25 ถัง ที่ชั้นหลังคาซึ่งมีปริมาตรรวมเท่ากับ 337.50 ลูกบาศก์เมตร พบว่าโครงการยังคงมีน้ำเหลือจากการสำรองไว้เป็นน้ำใช้อีก 179 ลูกบาศก์เมตร (ภาพที่ 1-3 ถึง ภาพที่ 1-4) ซึ่งสามารถใช้เป็นน้ำสำรองสำหรับการดับเพลิงได้เป็นระยะเวลาถึง 98 นาที (ภาพที่ 1-17)

3.6.3 จัดให้มีถังเก็บน้ำสำรองสำหรับดับเพลิง โดยมี ถังเก็บน้ำขนาด 300 ลบ.ม.ที่ชั้นใต้ดินและขนาด 1.5 ลบ.ม. จำนวน 25 ถังที่ชั้นหลังคา คิดเป็นปริมาตรรวม เท่ากับ 337.5 ลบ.ม. ซึ่งเมื่อหักน้ำใช้แล้วคงเหลือ 179 ลบ.ม. สามารถใช้เป็นน้ำสำรองสำหรับการดับเพลิงได้ เป็นระยะเวลาถึง 98 นาที	✓	-	โครงการฯ จัดให้มีปั๊มดับเพลิงและถังน้ำรองสำหรับดับเพลิง ถึง 3 แห่ง คือ แทงค์เก็บน้ำใต้อาคารชั้นใต้ดิน, ถังที่ชั้น หลังคาและใต้ทำการเดินท่อน้ำจากสระว่ายน้ำ ชั้น 16 เข้า ทางดูของไฟปั๊มเพิ่มอีกด้วย	-	ภาพที่ 1-3, ภาพที่ 1-4 และ ภาพที่ 1-17

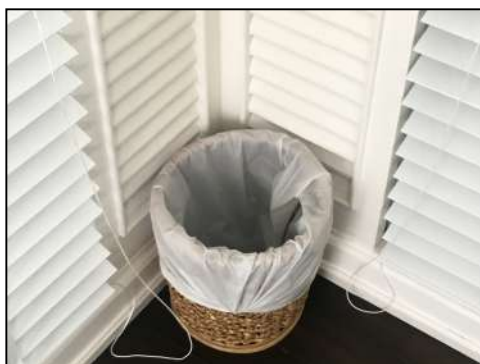
ภาพที่ 1-23 ถังขยะในห้องพักผู้เข้าพัก

เพื่อความสะอาดของผู้มาใช้บริการทางโครงการโรงแรม เคป เฮอร์ส หลังสวน ได้จัดเตรียมถังขยะในห้องพักแขกทุกห้อง (ภาพที่ 1-23) ห้องอาหารและสำนักงาน ซึ่งเพื่อความสะอาดแก่ผู้เข้าพักทางแผนกแม่บ้านจะรวบรวมขยะจากส่วนต่าง ๆ (ภาพที่ 1-24) นำมาคัดแยกประเภทมูลฝอย, มูลฝอยเปียก มูลฝอยแห้งและมูลฝอยอันตราย (ภาพที่ 1-25) โดยมูลฝอยแห้งจะเก็บที่ห้องพักมูลฝอยชั้นที่ 5 สำหรับมูลฝอยเปียกพร้อมติดป้ายว่า “ขยะมีพิษ” ก่อนนำไปเก็บยังห้องพักมูลฝอยบริเวณห้องพักขยะของโครงการชั้น 1 (ภาพที่ 1-26) เพื่อบริการเก็บขนโดยสำนักงานเขตปทุมวัน ที่จะมาเก็บขนทุกวันและนำไปกำจัดอย่างถูกสุขลักษณะต่อไป นอกจากนี้ยังน้ำเสียที่เกิดจากการทำความสะอาดห้องพักขยะและน้ำชะขยะจะถูกนำไปบำบัดผ่านระบบบำบัดน้ำเสียก่อนระบายสู่ท่อระบายน้ำสาธารณะ

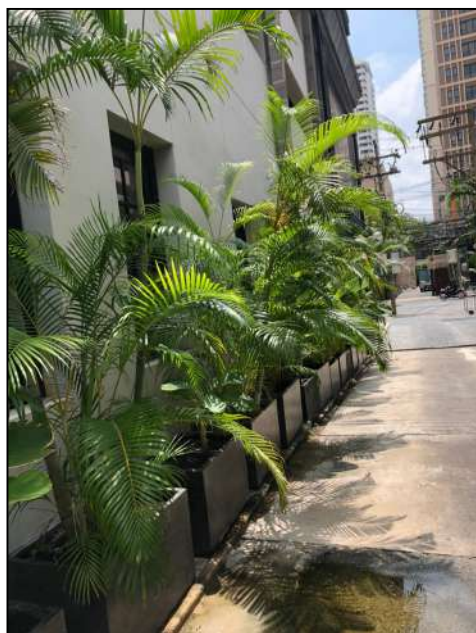
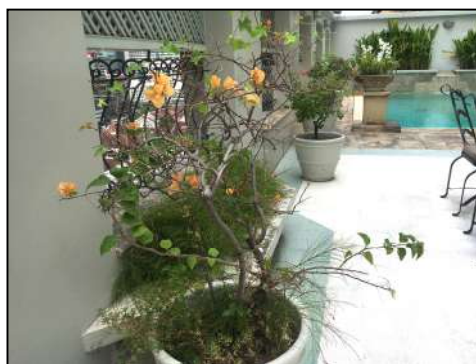
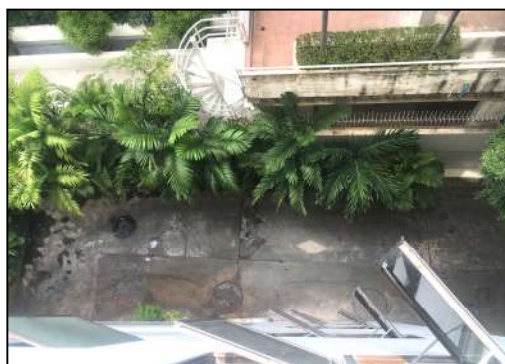
ภาพที่ 1-27 พื้นที่สีเขียวโครงการโรงแรม เคป เฮอร์ส หลังสวน

พื้นที่สีเขียวของโครงการโรงแรม เคป เฮอร์ส หลังสวนมีรวมกันทั้งสิ้นประมาณ 262 ตารางเมตร โดยอยู่บริเวณ
ชั้นล่างประมาณ 127 ตารางเมตร ชั้นที่ 4 และชั้นที่ 5 รวมกันประมาณ 75 ตารางเมตร และชั้นที่ 16 อีกประมาณ 60
ตารางเมตร โดยพบว่า พื้นที่สีเขียวประมาณ 1.12 ตารางเมตรต่อผู้พักอาศัย 1 คน (ภาพที่ 1-27) โดยมีรายละเอียดดังนี้

- (1) พื้นที่ปลูกอยู่บริเวณชั้นล่างมีทั้งไม้ยืนต้น เช่น ต้นมะขาม ต้นหางนกยูง ต้นไทรและพวกไม้ประดับ ไม้พุ่มที่มี
สีสันให้เกิดความสวยงาม เช่น เฟื่องฟ้า ปาล์มสิบสองปันนา กระดุมทอง พลับพลึง เป็นต้น
- (2) พื้นที่ปลูกบริเวณชั้นที่ 4 และ 5 เป็นไม้ประดับจำพวกเฟื่องฟ้า
- (3) พื้นที่ชั้นที่ 16 เป็นไม้ประดับ เช่น เฟื่องฟ้า ประทัดจีน ปิปปิ เฮลิโคเนีย ต้นตีนเป็ดและโมก เป็นต้น
