**รายงานผลการปฏิบัติตามมาตรการป้องกัน และแก้ไขผลกระทบสิ่งแวดล้อม**  
**และมาตรการติดตามตรวจสอบคุณภาพสิ่งแวดล้อม**  
**โครงการด้านอาคาร การจัดสรรที่ดิน และบริการชุมชน**  
**ในระยะดำเนินการ โรงพยาบาลกรุงเทพพัทยา ประจำเดือนกรกฎาคม – ธันวาคม 2568**

1. ชื่อโครงการ โครงการตึกผู้ป่วย 15 ชั้น  
ชื่อเดิมโครงการก่อนมีการเปลี่ยนแปลง (ถ้ามี).....
2. สถานที่ตั้ง โรงพยาบาลกรุงเทพพัทยา ตั้งอยู่เลขที่ 301 หมู่ 6 ถนนสุขุมวิท กิโลเมตรที่ 143 ตำบลนาเกลือ อำเภอบางละมุง จังหวัดชลบุรี บนพื้นที่ทั้งหมด 21 ไร่
3. ชื่อเจ้าของโครงการ บริษัท โรงพยาบาลกรุงเทพพัทยา จำกัด
4. สถานที่ติดต่อ โรงพยาบาลกรุงเทพพัทยา ตั้งอยู่เลขที่ 301 หมู่ 6 ถนนสุขุมวิท กิโลเมตรที่ 143 ตำบลนาเกลือ อำเภอบางละมุง จังหวัดชลบุรี 20150  
โทรศัพท์ 0 3825 9999 โทรสาร 0 3825 9990  
E-mail [Thanawat.sa@bph.co.th](mailto:Thanawat.sa@bph.co.th)
5. จัดทำโดย เจ้าของโครงการโรงพยาบาลกรุงเทพพัทยา
6. โครงการได้รับความเห็นชอบในรายงานการวิเคราะห์ผลกระทบสิ่งแวดล้อม เมื่อ วันที่ 21 เดือนกรกฎาคม พ.ศ. 2546
7. โครงการได้นำเสนอรายงานผลการปฏิบัติตามมาตรการฯ ครั้งสุดท้าย เมื่อ วันที่ 22 เดือนกรกฎาคม พ.ศ. 2568
8. รายละเอียดโครงการ

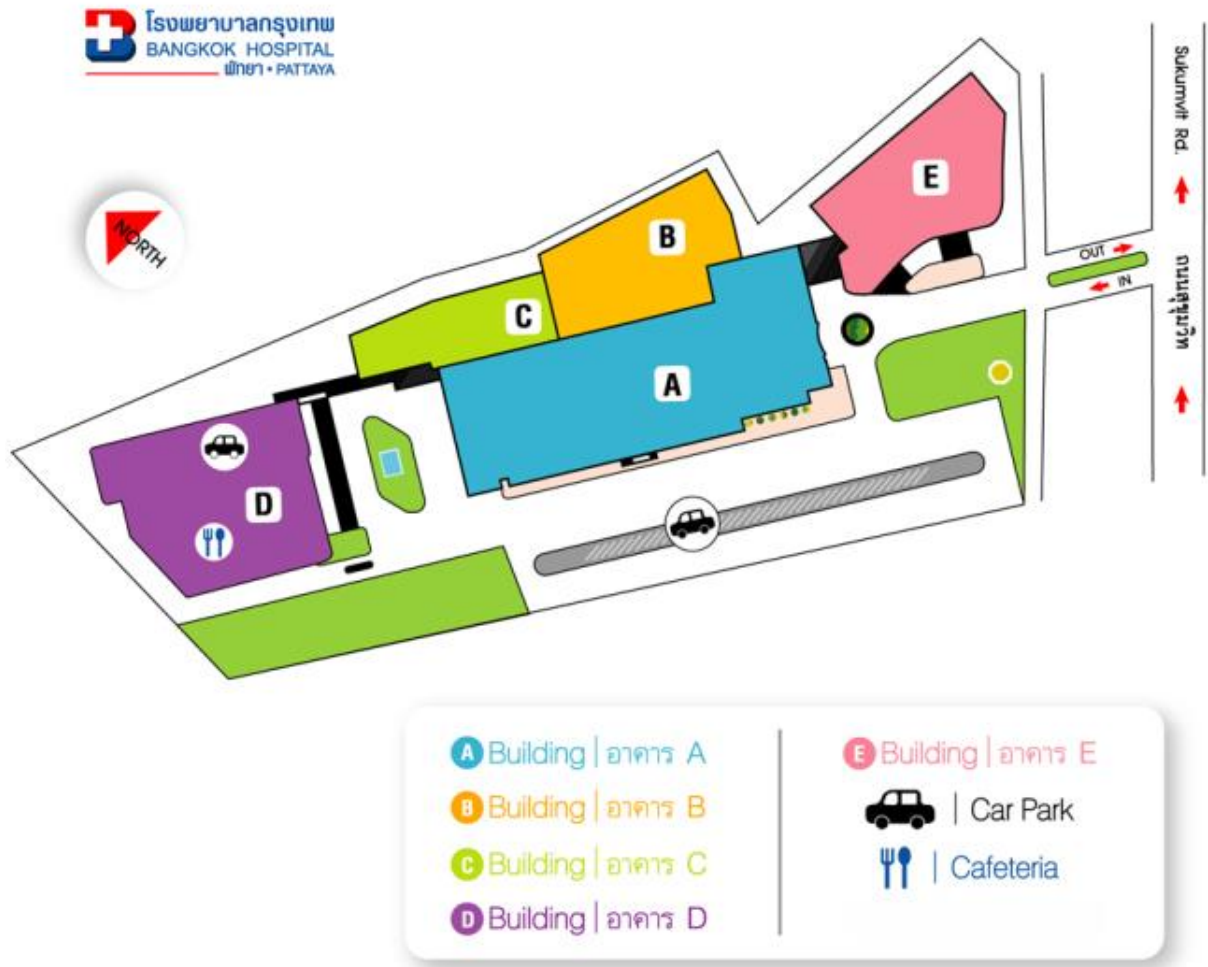
สภาพปัจจุบันของโรงพยาบาลกรุงเทพแพทยามีอาคารที่เปิดทำการรวมทั้งสิ้น 5 อาคาร ประกอบด้วย อาคาร A, อาคาร B, อาคาร C, อาคาร D (อาคารเอนกประสงค์และจอดรถ) และอาคาร E (โครงการตึกผู้ป่วย 15 ชั้น) สำหรับผังบริเวณของโรงพยาบาลกรุงเทพแพทยาในปัจจุบันดังแสดงในรูป
