บทที่ 2

รายงานผลการปฏิบัติตามมาตรการป้องกันและแก้ไขผลกระทบสิ่งแวดล้อม และมาตรการติดตามตรวจสอบคุณภาพสิ่งแวดล้อม โครงการเหมืองแร่ ชนิดแร่เหล็ก

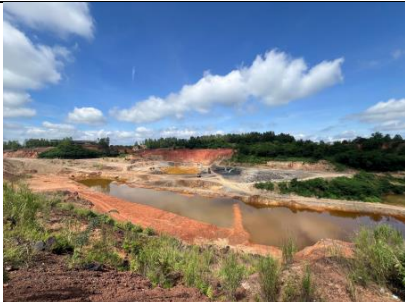
มาตรการป้องกันและแก้ไขผลกระทบสิ่งแวดล้อม	ผลการปฏิบัติตามมาตรการฯ	ปัญหา อุปสรรคและแนวทางแก้ไข	ภาพประกอบมาตรการ
1.1 เปิดหน้าเหมืองในลักษณะชั้นบันได ให้มีความสูงของชั้นบันไดประมาณ 3 เมตร มีความกว้างชั้นไม่น้อยกว่า 3 เมตร ความลาดเอียงโดยรวมไม่เกิน 45 องศา	ทางโครงการมีการเปิดหน้าเหมืองในลักษณะชั้นบันได และดำเนินการทำเหมืองตามขอบเขตพื้นที่ประทานบัตร ปัจจุบันได้ดำเนินการทำเหมืองเป็นไปตามมาตรการสิ่งแวดล้อม และเป็นไปตามผังโครงการทำเหมืองที่กำหนดไว้และปัจจุบันได้ดำเนินการทำเหมืองอย่างต่อเนื่อง	-ไม่มี

<p>รูปที่ 2-1 สภาพหน้าเหมืองของโครงการ</p>

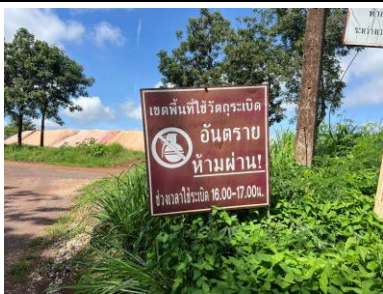
1.2 ใช้ปริมาณวัตถุระเบิดสูงสุดไม่เกิน 12.5 ปอนด์ต่อจังหวะถ่วง โดยใช้กับถ่วงเวลา โดยระเบิดวันละ 1 ครั้ง ในระหว่างเวลา 15.30 - 16.00 น. ก่อนและหลังการระเบิดควรมีสัญญาณเตือนทุกครั้งเป็นเวลา 15 นาที	ทางโครงการทำการระเบิดวันละ 1 ครั้ง และได้จัดทำป้ายเตือนภายในโครงการ จัดให้มีสัญญาณแจ้งเตือนก่อนและหลังการระเบิดเป็นเวลา 15 นาที ทุกครั้งที่มีการระเบิด และได้ดำเนินการให้เป็นไปตามมาตรการสิ่งแวดล้อมฉบับแก้ไขแผนผังโครงการฯ ที่กำหนด	-ไม่มี

<p>รูปที่ 2-2 ป้ายเตือนเขตใช้วัตถุระเบิด</p>

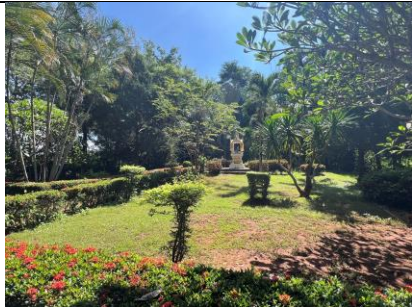
มาตรการป้องกันและแก้ไขผลกระทบสิ่งแวดล้อม	ผลการปฏิบัติตามมาตรการฯ	ปัญหา อุปสรรคและแนวทางแก้ไข	ภาพประกอบมาตรการ
1.4 เว้นระยะแนวเขตไม่ทำเหมืองระยะ 50 เมตร จากแนวส่งค่ายสูงทางด้านใต้ของแปลงคำขอฯที่ 26/2540 และแนวนอนสาธารณะทางทิศเหนือของแปลง 40/2540	พื้นที่เว้นระยะแนวเขตไม่ทำเหมืองทางโครงการได้ทำการปรับภูมิทัศน์ โดยได้ตั้งศาลพระพรหมปลุกต้นไม้ ไม้ดอก ไม้ประดับ และได้ทำการดูแลรักษาให้เป็นอย่างดี	-ไม่มี

<p>รูปที่ 2-4 พื้นที่เว้นไม่มีการทำเหมือง</p>

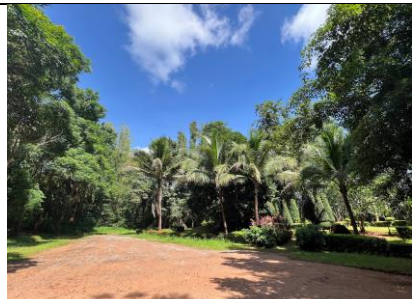
1.5 ปลุกต้นไม้ยืนต้นโตเร็ว เช่น สะเดา มะขามเทศ ไม้กระถินณรงค์ เสริมแนวต้นไม้เดิม โดยรอบพื้นที่โครงการ พื้นที่เก็บกองแร่ และโรงบดย่อยแร่ และพื้นที่เก็บกองเปลือกดินและเศษหิน อย่างน้อย 3 แถว แบบสลับฟันปลาระยะห่าง 2x2 เมตร รวมถึงบริเวณแนวกันเขตไม่ทำเหมืองจากถนนลูกรังสาธารณะในระยะ 50 เมตร โดยต้องปลูกให้เต็มพื้นที่และให้มีระยะห่าง 2x2 เมตร	ทางโครงการทำการปลุกต้นไม้ ต้นคูณ สะเดา มะขามเทศ ยูคาลิปตัส และได้ทำการรักษาแนวต้นไม้โดยทำการปลูกโดยรอบพื้นที่กองเปลือกดินและได้บำรุงรักษาให้มีความเจริญเติบโตอยู่เสมอ	-ไม่มี

<p>รูปที่ 2-6 พื้นที่ปลูกต้นไม้แนวกันเขตไม่ทำเหมือง</p>

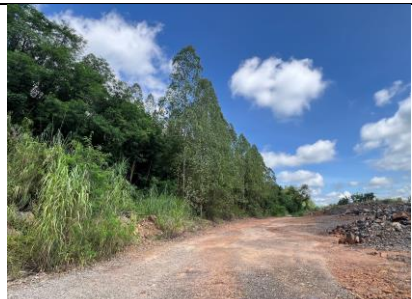
1.6 ให้มีกองเก็บเปลือกดินและเศษหิน โดยทำเป็นชั้นบันไดสูง 3 ชั้น ชั้นละไม่เกิน 4 เมตร และกว้างไม่น้อยกว่า 6 เมตร ด้านหน้าไม่เกิน 35 องศา และด้านหลังไม่เกิน 12 องศา พร้อมปลูกพืชคลุมดิน เช่น หญ้าแฝกหรือพืชตระกูลถั่ว เพื่อช่วยยึดคุณภาพพื้นดินไว้ โดยรักษาความลาดชันไม่เกิน 5 องศา	ทางโครงการได้เก็บกองเปลือกดินและเศษหิน และมีการปลุกต้นยูคาลิปตัสและไม้เกิดเองตามธรรมชาติ ได้มีการดูแลต้นไม้ให้สามารถเจริญเติบโตได้ดีอยู่เสมอ	-ไม่มี

<p>รูปที่ 2-5 ปลูกต้นไม้พื้นที่ทิ้งมูลดินทราย</p>

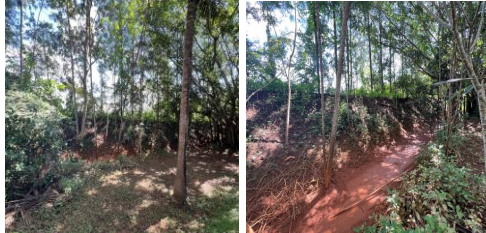
มาตรการป้องกันและแก้ไขผลกระทบสิ่งแวดล้อม	ผลการปฏิบัติตามมาตรการฯ	ปัญหา อุปสรรคและแนวทางแก้ไข	ภาพประกอบมาตรการ
1.7 สร้างคันทำนบกั้นดินขนาดฐานกว้าง 6 เมตร สูง 2 เมตร ยอดคันทำนบกว้าง 2 เมตร โดยใช้เปลือกดินในพื้นที่โครงการมาสร้าง พร้อมทั้งทำการขุดคูเบี่ยงเบนน้ำรอบพื้นที่โครงการฯ ขนาดกว้าง 2 เมตร ลึก 2 เมตร เพื่อเบี่ยงเบนทางน้ำลงสู่บ่อดักตะกอนขนาด 40x40x2 เมตร จำนวน 4 บ่อ บริเวณหมู่ตลิ่งฐานที่ 1, 4 และ 6 ในแปลงคำขอที่ 40/2540 และหมู่ตลิ่งฐานที่ 3 ตามลำดับ และบ่อดักตะกอนสุดท้ายก่อนออกจากพื้นที่บริเวณทางใต้ ระหว่างหมู่ตลิ่งฐานที่ 7 และ 8 ของแปลงคำขอที่ 40/2540 พร้อมทั้งปลูกต้นไม้บริเวณแนวสันคันดิน	ทางโครงการทำการสร้างคันทำนบกั้นดินโดยใช้เปลือกดินของโครงการ และขุดคูระบายน้ำ เพื่อรองรับน้ำลงบ่อดักตะกอน และได้ทำการปลูกต้นไม้บนคันทำนบกั้นดิน ทางโครงการได้ตรวจสอบคันดินให้มั่นคงแข็งแรง และปรับปรุงคูระบายน้ำให้สามารถใช้งานได้ดีเสมอ	-ไม่มี

<p>รูปที่ 2-7 แนวต้นไม้และคันทำนบกั้นดิน</p>

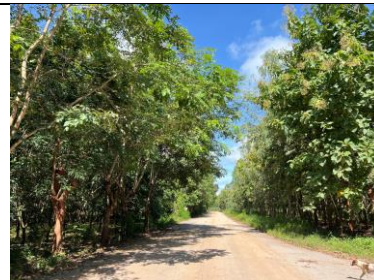
มาตรการป้องกันและแก้ไขผลกระทบสิ่งแวดล้อม	ผลการปฏิบัติตามมาตรการฯ	ปัญหา อุปสรรค และแนวทางแก้ไข	ภาพประกอบมาตรการ
1.9 ปลุกต้นไม้โตเร็วเสริมตามแนวถนนเส้นต่าง ๆ ที่อยู่ใกล้เคียงพื้นที่โครงการในระยะทาง 2 กิโลเมตร เช่น ยูคาลิปตัส สะเดา สนประดิพัทธ์ และจั่วเป็นต้น	ทางโครงการได้ปลุกต้นคุณ ตามแนวเส้นทางขนส่งและปลุกต้นยูคาลิปตัส ไว้แล้วโดยรอบโครงการและมีการปลูกยังพื้นที่ด้านนอกโครงการ และรักษาดินไม้ให้เจริญเติบโตได้ต่อเนื่อง	-ไม่มี

<p>รูปที่ 2-9 การปลุกต้นไม้ตามแนวถนน</p>

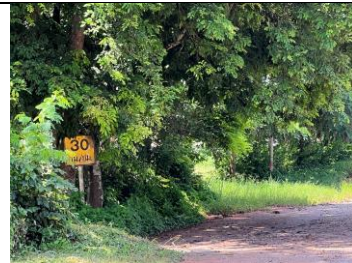
1.10 การขนส่งแร่จะต้องใช้ความเร็วไม่เกิน 30 กิโลเมตรต่อชั่วโมง พร้อมทั้งทำการฉีดพรมน้ำวันละ 1 ครั้ง ในช่วงถนนลูกรัง โดยใช้น้ำจากบ่อดักตะกอน ขณะขนส่งจะต้องทำการปิดคลุมท้ายรถบรรทุกให้มิดชิด ทำการขนส่งวันละ 18 เที่ยว	แสดงป้ายกำหนดความเร็วรถไม่เกิน 30 กิโลเมตรต่อชั่วโมงตามจุดต่างๆ ตลอดเส้นทางขนส่งแร่ และทำการปรับปรุงเส้นทางขนส่งให้สามารถใช้งานได้	-ไม่มี

<p>รูปที่ 2-10 ป้ายกำหนดความเร็ว</p>

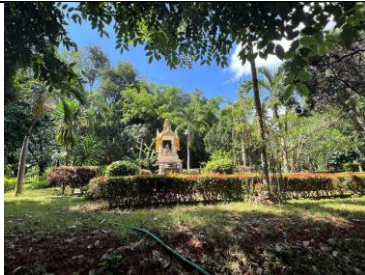
มาตรการป้องกันและแก้ไขผลกระทบสิ่งแวดล้อม	ผลการปฏิบัติตามมาตรการฯ	ปัญหา อุปสรรคและแนวทางแก้ไข	ภาพประกอบมาตรการ
1.12 ปลุกต้นไม้ยืนต้นโตเร็ว เช่น สะเดา มะขามเทศ ไม้ กระถินณรงค์ เสริมแนวต้นไม้เดิม โดยรอบพื้นที่โครงการ พื้นที่เก็บกองแร่ และโรงบดย่อยแร่ และพื้นที่ เก็บกองเปลือกดินเศษหิน อย่างน้อย 3 แถว แบบสลับฟันปลา ระยะห่าง 2x2 เมตร ความถึงบริเวณแนวกันเขตไม่ทำเหมืองจากถนนลูกรังสาธารณะในระยะ 50 เมตร โดยต้องปลูกให้เต็มพื้นที่ในระยะห่าง 2x2 เมตร	ทางโครงการได้ทำการปลุกต้นไม้ในพื้นที่แนวกันเขตไม่ทำเหมือง 50 เมตรและ ทำการรักษาสภาพพื้นที่ และทำการปลุกต้นไม้ในพื้นที่ดังกล่าว

<p>รูปที่ 2-11 พื้นที่ปลูกต้นไม้แนวกันเขต 50 เมตร</p>

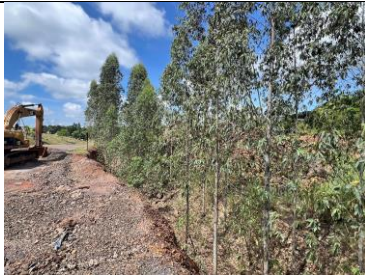
1.13 ภายหลังการทำเหมืองเสร็จสิ้น ต้องทำการปรับลดความลาดชันในภาพรวมให้อยู่ในระดับที่ปลอดภัย พร้อมทั้งทำการปลูกพืชตระกูลหญ้า เช่น หญ้าแฝกตามชั้นบันได เพื่อช่วยยึดหน้าดิน พร้อมทำการปรับถมแนวคันทำนบ และคุระบายน้ำ รวมทั้งพื้นที่สนับสนุนกิจกรรมเหมืองอื่น ๆ และปลูกพืชคลุมดินตะกั่วถั่ว แทรกสลับกับไม้และไม้โตเร็วอื่นๆ เช่น กระถินณรงค์ มะขามเทศ สะเดา เป็นต้น ให้ทั่วทั้งพื้นที่ ส่วนบ่อดักตะกอนให้คงไว้เป็นแหล่งน้ำใช้ทางการเกษตร แต่ต้องปักป้ายบอกรายละเอียดความลึกและคุณภาพน้ำ	ทางโครงการมีการปฏิบัติตามที่มีมาตรการกำหนดไว้ อย่างเคร่งครัดและเมื่อถึงระยะเสร็จสิ้นการทำเหมืองจะปฏิบัติตามมาตรการที่กำหนดอย่างเคร่งครัดต่อไป ปัจจุบันยังดำเนินการทำเหมืองอย่างต่อเนื่องโครงการได้ทำการปลุกต้นไม้เพิ่มเติมแทนต้นไม้ที่ตาย และทำการฟื้นฟูพื้นที่ในพื้นที่ไม่ทำเหมืองแล้ว	-ไม่มี

<p>รูปที่ 2-12 ทำการปลูกตัวยูคาลิปตัส</p>

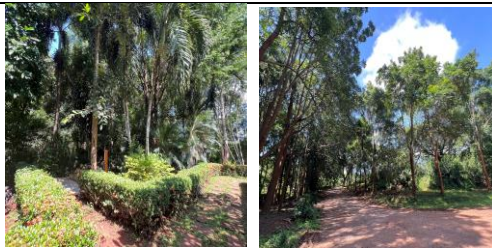
2.2 กำหนดให้เว้นพื้นที่ไม่ทำเหมืองหรือกิจกรรมใด ๆ ในเขตพื้นที่บริเวณทางด้านทิศเหนือของแปลงคำขอประทานบัตรที่ 40/2540 ที่อยู่ติดกับอ่างเก็บน้ำหนองฮี ในแนวมุมหลักฐานที่ 1 ถึง 4 (ดังแผนที่แนบ) เพื่อลดผลกระทบต่ออ่างเก็บน้ำหนองฮี	ทางโครงการเว้นพื้นที่ไม่ทำเหมือง ตามที่มาตรการที่ได้กำหนด	-ไม่มี

<div>รูปที่ 2-16 พื้นที่เว้นไม่ทำเหมือง</div>

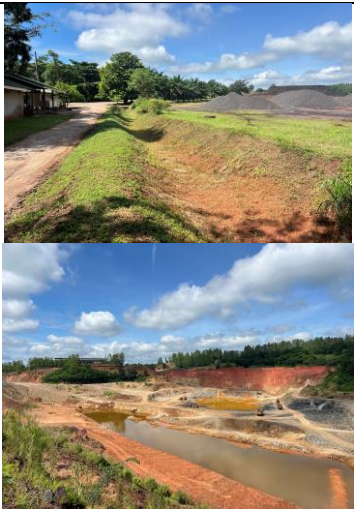
รูปที่ 2-17 แนวต้นไม้บริเวณด้านทิศเหนือ
2.4 ให้ทำการขุดร่องระบายน้ำในพื้นที่บริเวณเชิงเขาทางด้านที่ติดต่อกับที่เก็บกองเศษดิน เพื่อลดผลกระทบในด้านการชะลอตะกอนของพื้นที่เก็บกองเศษดิน	ทางโครงการได้มีการขุดร่องระบายน้ำเพื่อชะลอตะกอนของพื้นที่เก็บกองเปลือกดิน โดยให้ไหลลงยังบ่อเหมืองเพื่อไม่ให้เกิดผลกระทบกับพื้นที่ประชาชน	-ไม่มี

รูปที่ 2-18 บ่อรับน้ำ(บ่อเหมือง)

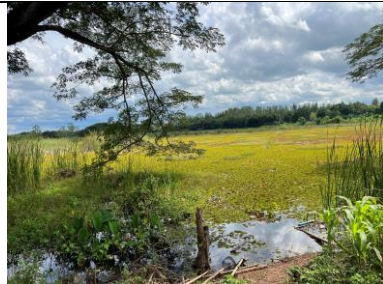
มาตรการป้องกันและแก้ไขผลกระทบสิ่งแวดล้อม	ผลการปฏิบัติตามมาตรการฯ	ปัญหา อุปสรรคและแนวทางแก้ไข	ภาพประกอบมาตรการ
2.5 ให้ติดตามตรวจสอบคุณภาพน้ำในด้านการปนเปื้อนของโลหะหนักประเภทแมงกานีส ในบ่อดักตะกอนสุดท้ายของโครงการก่อนปล่อยออกนอกพื้นที่โครงการและน้ำหนองฮี ปีละ 3 ครั้ง ในเดือนเมษายน กรกฎาคม และธันวาคม พร้อมทั้งรายงานผลการตรวจวัดให้สำนักงานนโยบายและแผนสิ่งแวดล้อมทราบทุกปี	โครงการได้ดำเนินการเก็บตัวอย่างน้ำอ่างหนองฮี ด้วย รวมจำนวน 9 สถานี ตามมาตรการฯ เปลี่ยนแปลงแผนผังโครงการ ฉบับเดือนมิถุนายน 2561 ผลการตรวจวัดได้แสดงไว้ในบทที่ 3 ของรายงานฉบับนี้	-ไม่มี

<p>รูปที่ 2-19 สภาพน้ำหนองฮีปัจจุบัน</p>

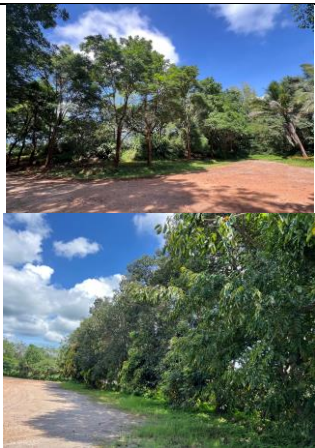
2.6 ให้ดำเนินการปลูกต้นไม้ภายหลังได้รับประทานบัตรแล้ว (ระยะเตรียมการทำเหมือง) และก่อนที่จะมีการดำเนินโครงการ โดยต้องเป็นไม้ประเภทไม้ผลัดใบ ที่มีชนิดพันธุ์และเรือนยอดแตกต่างกันอย่างน้อย 3 ประเภท และปลูกให้มีระยะ 2x2 เมตร (ประมาณ 400 ต้นต่อไร่) จำนวน 6 แถว แบบสลับฟันปลา ในพื้นที่ที่เว้นการทำเหมือง รวมทั้งให้ทำการบำรุงรักษาด้านไม้เหล่านั้นให้มีความเจริญเติบโตเต็มที่ ทั้งนี้ ให้พร้อมระบุพันธุ์ไม้และพื้นที่ปลูก เพื่อให้สำนักงานนโยบายและแผนสิ่งแวดล้อม และกรมป่าไม้พิจารณาความเหมาะสมก่อนดำเนินการ	ทางโครงการมีการปลูกต้นสะเดา ยูคาลิปตัส ตามที่มาตรการกำหนด และมีการปลูกเสริม ปลูกเพิ่มเติมในพื้นที่ที่ยังไม่มีการปลูกต้นไม้ และรักษาด้านไม้ที่เกิดขึ้นตามธรรมชาติให้เติบโตเสมอ	-ไม่มี

<p>รูปที่ 2-20 พื้นที่ฟื้นฟูและปลูกต้นไม้</p>

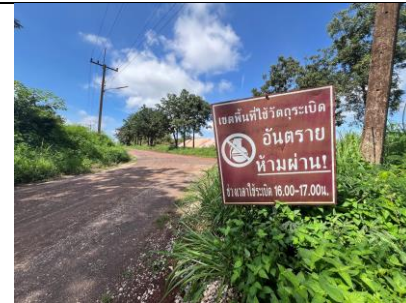
มาตรการป้องกันและแก้ไขผลกระทบสิ่งแวดล้อม	ผลการปฏิบัติตามมาตรการฯ	ปัญหา อุปสรรคและแนวทางแก้ไข	ภาพประกอบมาตรการ
3.กำหนดให้ใช้ปริมาณวัสดุระเบิดเป็นไปตามแผนผังโครงการทำเหมือง จุดระเบิดด้วยแท่งแบบช่วงเวลา ระหว่างเวลา 16.00-17.00 น.วันละ 1 ครั้ง โดยให้มีสัญญาณเตือนก่อนการระเบิดให้ได้ยินและเห็นชัดเจนในระยะ 500 เมตร เป็นเวลา 5 นาที พร้อมติดป้ายเตือนก่อนการระเบิดและเขตการใช้วัสดุระเบิดที่บริเวณปากทางเข้าเหมือง ทั้งนี้ ให้หลีกเลี่ยงการระเบิดย่อย โดยให้ใช้หัวกระแทกไฮโดรลิกทุบย่อยแทน	ทางโครงการได้จัดทำป้ายเตือนเวลาระเบิด 16.00-17.00 น.ไว้บริเวณหน้าเหมืองและทางขึ้นเหมืองแล้วก่อนมีการระเบิดจะส่งสัญญาณ ให้ได้ยินและเห็นชัดเจน ในระยะ 500 เมตร เป็นเวลา 5 นาที	-ไม่มี

<p>รูปที่ 2-22 ติดตั้งป้ายเตือนเวลาทำการระเบิด</p>

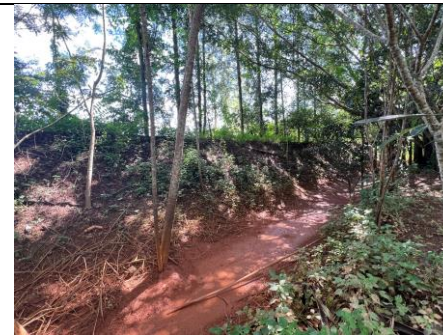
4.ให้สร้างคันกันดินอัดแน่น ขนาดกว้าง 4.5 เมตร ความสูง 1.5 เมตร และสันบนกว้าง 1.5 เมตรร่วมกับร่องระบายน้ำ ขนาดความกว้าง 1.5 เมตร ความลึก 1 เมตร พร้อมทั้งให้ปลูกหญ้าหรือพืชคลุมดิน และต้นไม้ท้องถิ่นหรือไม่ไต่เลื้อยบนคันกันดิน เพื่อป้องกันผลกระทบด้านทัศนียภาพ และป้องกันน้ำฝนไหลออกนอกพื้นที่โครงการ	ทางโครงการได้ดำเนินการสร้างคันดินให้เป็นไปตามแผนผังโครงการได้กำหนดไว้อย่างเคร่งครัด และทำการปลูกหญ้าแฝกและพืชคลุมดิน และให้ต้นไม้ถิ่นได้เกิดขึ้นเองตามธรรมชาติ

<p>รูปที่ 2-23 สร้างคันดินไว้โดยรอบพื้นที่โครงการ</p>

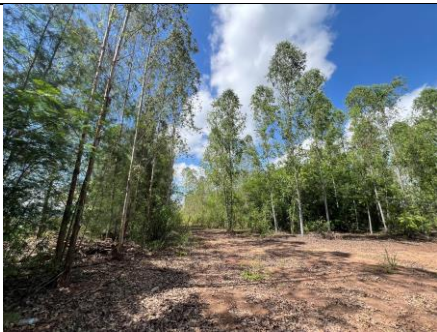
11. ให้จัดสรรงบประมาณดำเนินการด้านการฟื้นฟูพื้นที่โครงการ ประมาณ 34,000 บาทต่อไร่ของพื้นที่ที่ต้องฟื้นฟู และทำการฟื้นฟูสภาพพื้นที่ที่ใช้ทำเหมืองควบคู่ไปกับการทำเหมือง ดังนี้ 11.1 ให้รักษาสภาพพืชพันธุ์ไม้ที่มีอยู่เดิมพร้อมปลูกเสริมไม้ยืนต้นท้องถิ่นหรือพันธุ์ไม้อื่นๆ ที่เหมาะสมทดแทน ระยะปลูก 2x2 เมตร แบบสลับฟันปลา ในพื้นที่ที่เว้นไม่ทำเหมือง บนคันทำนบกิน และริมเส้นทางขนส่งแร่ พร้อมทั้งดูแลรักษาต้นไม้เหล่านั้นให้มีความเจริญเติบโตที่ดี เพื่อลดผลกระทบด้านทัศนียภาพกิจกรรมการทำเหมือง และเพิ่มพื้นที่สีเขียวในพื้นที่โครงการ	ทางโครงการได้ดำเนินการฟื้นฟูพื้นที่ที่ทำเหมืองให้เป็นไปตามแผนฟื้นฟูพื้นที่ที่ได้เสนอไว้ต่อหน่วยงานที่กำหนดมาตรการไว้อย่างเคร่งครัด และได้จัดทำรายงานแผนและผลการฟื้นฟูพื้นที่ทำเหมืองทุกๆ 2 ปี พร้อมได้แนบเอกสาร หนังสือนำเสนอและแบบรายงานไว้ในรายงานฉบับนี้แล้ว

<p>รูปที่ 2-30 พื้นที่ฟื้นฟูของมูลดินทราย</p>

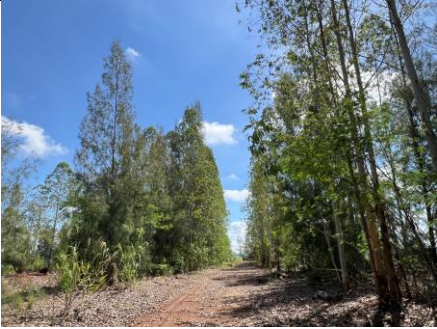
มาตรการป้องกันและแก้ไขผลกระทบสิ่งแวดล้อม	ผลการปฏิบัติตามมาตรการฯ	ปัญหา อุปสรรคและแนวทางแก้ไข	ภาพประกอบมาตรการ
<p>11.2 บริเวณพื้นที่เก็บกองเปลือกดิน เศษหิน และมูลดินทรายที่มีความสูงเพียงพอแล้วให้ดำเนินการปลูกพืชปกคลุมดินไว้ สำหรับหน้าเหมืองซึ่งมีลักษณะเป็นบ่อเหมืองลึกลงไปจากระดับพื้นดินโดยรอบ ให้ปรับแต่งขอบขุมเหมืองและความลาดชันของชั้นบันไดที่อยู่เหนือระดับน้ำให้มีเสถียรภาพแข็งแรงและมีความปลอดภัย แล้วนำเปลือกดินมาปิดทับเพื่อปลูกพืชคลุมดิน เช่น หญ้าแฝกหรือพืชตระกูลถั่ว เพื่อป้องกันการชะล้างพังทลายของดิน และพัฒนาเป็นบ่อเก็บกักน้ำเพื่อใช้สอยต่อไป</p> <p>ทั้งนี้ ให้จัดทำแผนและรายงานผลการดำเนินงานด้านการฟื้นฟูพื้นที่ที่ทำเหมืองแร่ตามแนวทางที่กรมอุตสาหกรรมพื้นฐานและการเหมืองแร่กำหนด ส่งให้กรมอุตสาหกรรมพื้นฐานและการเหมืองแร่ สำนักงานนโยบายและแผนทรัพยากรธรรมชาติและสิ่งแวดล้อม และหน่วยงานที่เกี่ยวข้องทราบทุก 2 ปี</p>	<p>บริเวณพื้นที่เก็บกองเปลือกดิน เศษหิน และมูลดินทรายทางโครงการได้ทำการปรับปรุงพื้นที่ให้มีความปลอดภัยมีความลาดชันและให้มีเสถียรภาพแข็งแรงและมีความปลอดภัย ทำการปลูกต้นไม้โตเร็ว เช่น ยูคาลิปตัส และให้ไม้ถีนได้เกิดขึ้นเอง และได้ทำการบำรุงรักษาให้ต้นไม้ได้เจริญเติบโตอย่างสม่ำเสมอ</p> <p>ทางโครงการได้ดำเนินการจัดทำรายงานส่งหน่วยงานที่กำหนด ทุก 2 ปี รายงานฉบับล่าสุดเมื่อ 26 ธันวาคม 2568</p>	<p>-ไม่มี</p> <p>-ไม่มี</p>

<p>รูปที่ 2-31 พื้นที่ฟื้นฟูพื้นที่เก็บกองเปลือกดิน</p>
