รายงานผลการปฏิบัติตามมาตรการป้องกันและแก้ไขผลกระทบสิ่งแวดล้อม  
และมาตรการติดตามตรวจสอบผลกระทบสิ่งแวดล้อม

โครงการผลิตแผ่นอะครีลิคแบบต่อเนื่อง (ครั้งที่ 2)

บริษัท ไทย เอ็มเอ็มเอ จำกัด

ฉบับประจำเดือนกรกฎาคมถึงธันวาคม พ.ศ. 2568

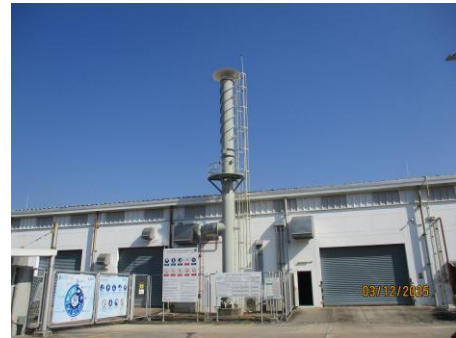
ภาพที่ 2-2 ปล่อง Turbulent Dust Collector

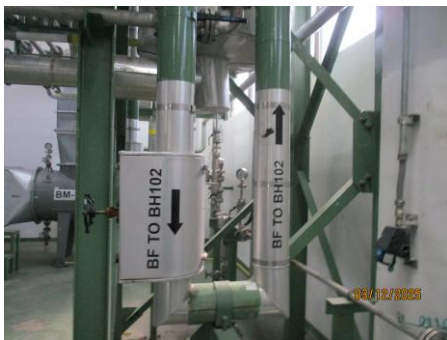
ภาพที่ 2-3 BH 102 Deoxygen Tank (ชั้น 4)

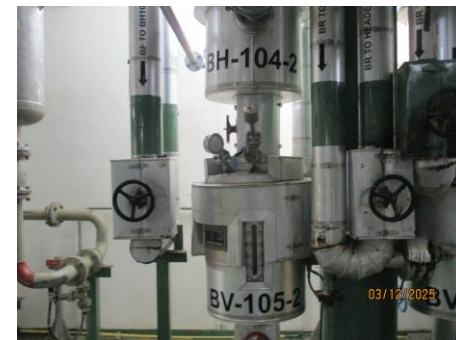
ภาพที่ 2-4 BH 104-1 และ BH 104-2 Reactor (ชั้น 3)

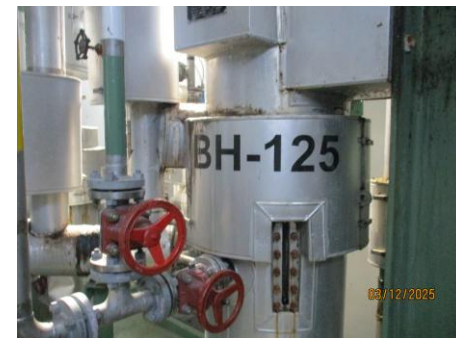
ภาพที่ 2-6 BH 125 Coloring Mixing Storage Tank (ชั้น 3)

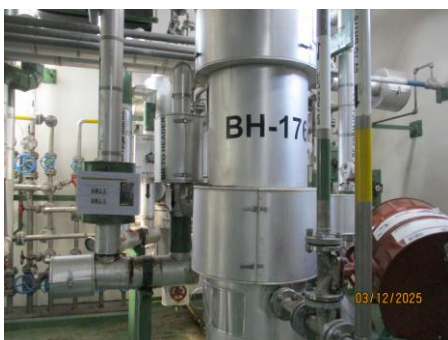
ภาพที่ 2-7 BH 176 Coloring Mixing Storage Tank (ชั้น 3)

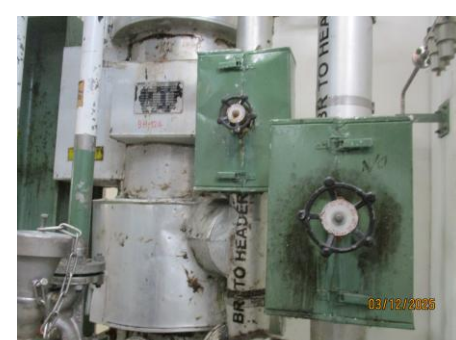
ภาพที่ 2-8 BH 124 Initiator Storage Tank (ชั้น 3)

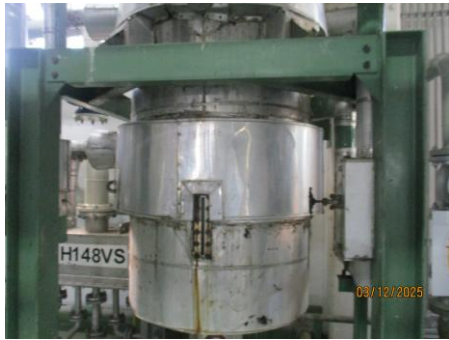
ภาพที่ 2-9 BH 148 Main Stack (ชั้น 4)

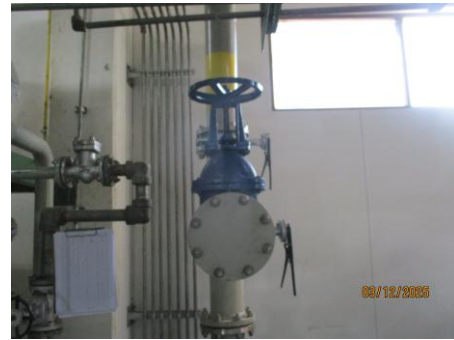
ภาพที่ 2-10 Absorption Tower (ชั้น 4)

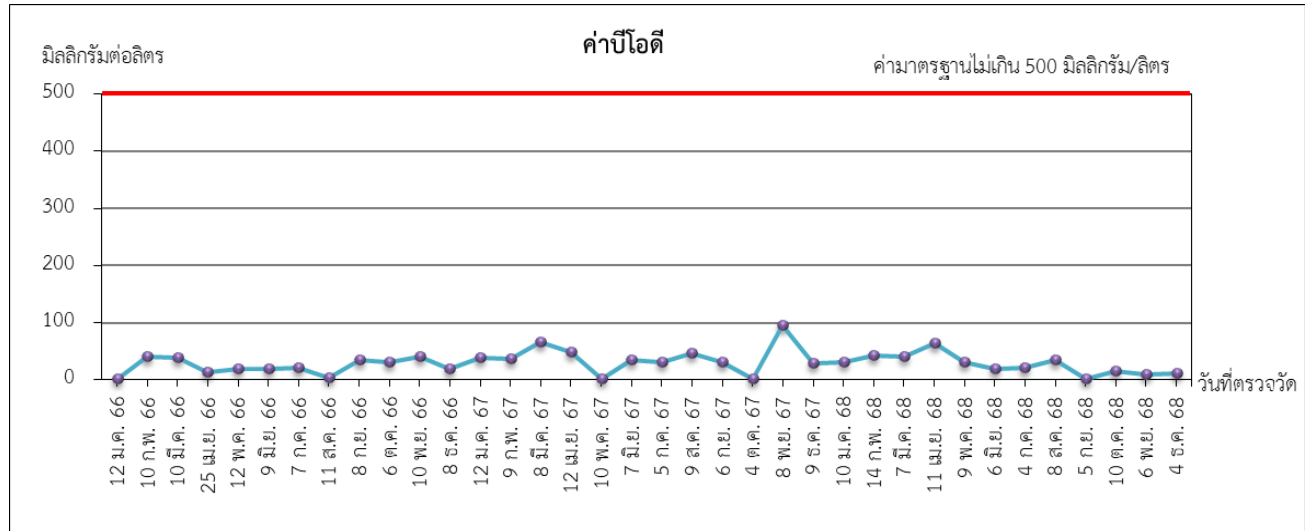
รูปที่ 3.4.3-2 กราฟเปรียบเทียบผลการตรวจวิเคราะห์คุณภาพน้ำทิ้งจากบ่อพักสุดท้าย (Cess Pool)  
ระหว่างปี พ.ศ. 2566 – 2568

- อุณหภูมิ	มีค่าอยู่ในช่วง	31.4-35.2	องศาเซลเซียส
- ค่าความเป็นกรด-ด่าง	มีค่าอยู่ในช่วง	7.0-7.5	
- ค่าบีโอดี	มีค่าอยู่ในช่วง	<2.0-35.5	มิลลิกรัมต่อลิตร
- ค่าซีโอดี	มีค่าอยู่ในช่วง	32-76	มิลลิกรัมต่อลิตร
- ปริมาณของแข็งแขวนลอย	มีค่าอยู่ในช่วง	7-12	มิลลิกรัมต่อลิตร
- ปริมาณของแข็ง ละลายน้ำทั้งหมด	มีค่าอยู่ในช่วง	254-376	มิลลิกรัมต่อลิตร
- น้ำมันและไขมัน	มีค่าเท่ากับ	<3	มิลลิกรัมต่อลิตร

เมื่อนำผลการตรวจวัดมาเปรียบเทียบกับค่ามาตรฐานตามประกาศการนิคมอุตสาหกรรมแห่งประเทศไทย ที่ 029/2567 เรื่อง กำหนดมาตรฐานทั่วไปในการระบายน้ำเสียลงสู่ระบบบำบัดน้ำเสียส่วนกลางในนิคมอุตสาหกรรม มีผลบังคับใช้ตั้งแต่วันที่ 28 พฤษภาคม พ.ศ. 2567 (ประกาศการนิคมอุตสาหกรรมแห่งประเทศไทย ที่ 76/2560 เรื่อง กำหนดมาตรฐานทั่วไปในการระบายน้ำเสียลงสู่ระบบบำบัดน้ำเสียส่วนกลางในนิคมอุตสาหกรรม ถูกยกเลิก) พบว่า ผลการตรวจวัดมีค่าอยู่ในค่ามาตรฐานที่กำหนดทั้งหมด โดยน้ำทิ้งในส่วนนี้จะถูกส่งไปบำบัดต่อที่ระบบบำบัดน้ำเสียส่วนกลาง ของนิคมอุตสาหกรรม อาร์ ไอ แอล เพื่อบำบัดให้ได้คุณภาพตามค่ามาตรฐานคุณภาพน้ำทิ้ง
