### ผลการปฏิบัติตามมาตรการ ติดตามตรวจสอบผลกระทบสิ่งแวดล้อม

##### 3.1 การปฏิบัติตามมาตรการติดตามตรวจสอบผลกระทบสิ่งแวดล้อม

บริษัท ไรมอน แลนด์ ทเวนตี ซิก จำกัด เป็นผู้พัฒนา โครงการ โครงการ The Estelle - Phrom Phong (ดี เอสเทลล์ พรอมพงษ์) ปัจจุบันโครงการฯ ได้ดำเนินการก่อสร้างเสร็จแล้วและได้มีการจัดตั้งนิติบุคคลเข้ามาบริหาร จัดการแล้ว โดยตัวโครงการเป็นอาคารชุดพักอาศัย ขนาดความสูง 36 ชั้น และชั้นใต้ดิน 1 ชั้น จำนวน 1 อาคาร ประกอบด้วย ห้องชุดพักอาศัย 157 ห้อง และที่จอดรถ 197 คัน ตั้งอยู่เลขที่ เลขที่ 131 ซอยสุขุมวิท 26 แขวงคลอง ดิน เขตคลองเตย กรุงเทพมหานคร ขนาดพื้นที่โครงการรวม 1-3-97.2 ไร่ หรือ 3,188.80 ตารางเมตร โดยโครงการได้ จัดทำรายงานการวิเคราะห์ผลกระทบสิ่งแวดล้อม และได้ผ่านการพิจารณาเห็นชอบรายงาน ฯ ตามหนังสือจาก สำนักงานนโยบายและแผนทรัพยากรธรรมชาติและสิ่งแวดล้อม เลขที่ 1010.5/8349 ลงวันที่ 17 มิถุนายน พ.ศ.2562 โดยหนังสือเห็นชอบได้กำหนดมาตรการป้องกันและแก้ไขผลกระทบสิ่งแวดล้อมและมาตรการติดตามตรวจสอบผลกระทบสิ่งแวดล้อม เพื่อเป็นแนวทางให้โครงการปฏิบัติ รวมไปถึงเสนอรายงานผลการปฏิบัติตามมาตรการฯ ต่อ หน่วยงานอนุญาต และหน่วยงานที่เกี่ยวข้อง รวมทั้งสำนักงานนโยบายและแผนทรัพยากรธรรมชาติและสิ่งแวดล้อม (สผ.) ทุก 6 เดือนนั้น

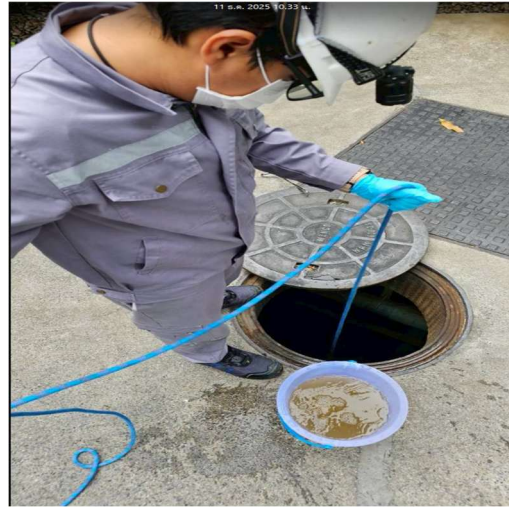
จุดระบายน้ำออกจากระบบน้ำเสีย

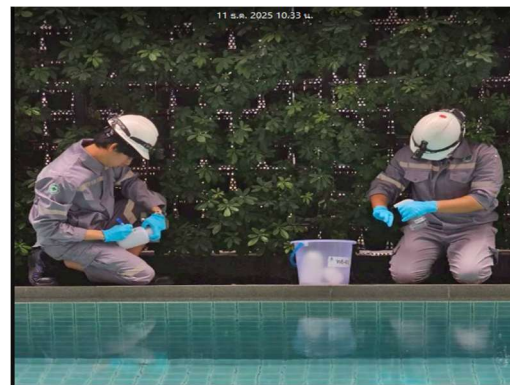
ภาพที่ 3.5.4-1 การเก็บตัวอย่างน้ำสระว่ายน้ำ

โครงการ The Estelle - Phrom Phong (ดิ เอสเทลล์ พร้อมพงษ์) มีการตรวจวัดคุณภาพน้ำสระ ว่ายน้ำ ที่บริเวณส่วนต้น และบริเวณส่วนลึกของสระว่ายน้ำ โดยกำหนดให้มีการตรวจวิเคราะห์คุณภาพน้ำของสระ ว่ายน้ำ ตามความถี่ จำนวน 3 ความถี่ คือ ความถี่ที่ 1 ตรวจวัด วันละ 1 ครั้ง จำนวน 2 พารามิเตอร์ ได้แก่ ความเป็นกรด ด่าง (pH) และค่าคลอรีนอิสระ (Free Chlorine) ความถี่ที่ 2 ตรวจวัด อย่างน้อยเดือนละ 1 ครั้ง จำนวน 7 พารามิเตอร์ ได้แก่ ความเป็นกรดด่าง (pH) และค่าคลอรีนอิสระ (Free Chlorine) โคลิฟอร์มแบคทีเรียทั้งหมด (Total Coliform Bacteria) ฟีคัลโคลิฟอร์ม (Fecal Coliform Bacteria) เชื้อ Escherichia coli เชื้อ Staphylococcus aureus และ เชื้อ Pseudomonas aeruginosa และความถี่ที่ 3 ตรวจวัด ปีละ 1 ครั้ง ได้แก่ คลอรีนทั้งหมด (Total Chlorine) คลอไรด์ (Chloride) แอมโมเนีย (Ammonia) และไนเตรท (Nitrate) ซึ่งทั้ง 3 ความถี่จะทำการเก็บตัวอย่างในสระว่ายน้ำ บริเวณส่วนต้นและบริเวณส่วนลึกของสระว่ายน้ำ แสดงดังภาพที่ 3.5.4-1

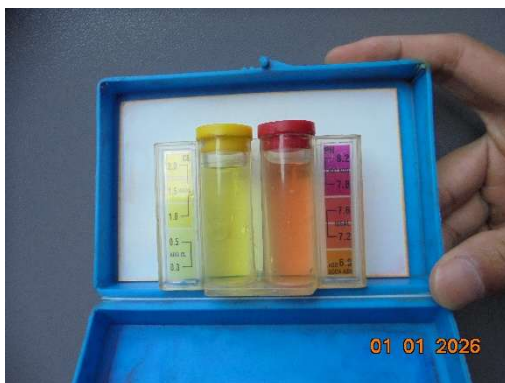
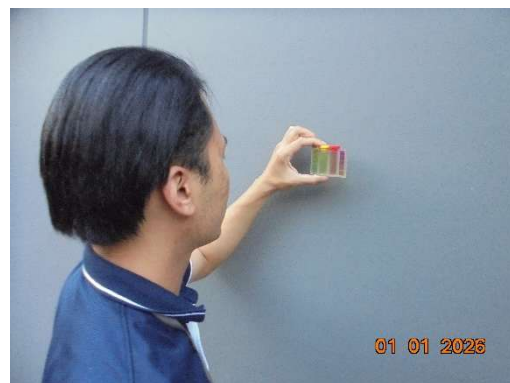
ภาพที่ 3.5.4-2 การตรวจวัด pH และ  $CL_2$  สระว่ายน้ำ

ตามมาตรการติดตามตรวจสอบผลกระทบสิ่งแวดล้อมโครงการ The Estelle - Phrom Phong (ดิ เอสเทลล์ พร้อมพงษ์) กำหนดให้โครงการต้องมีการเก็บตัวอย่าง และตรวจวิเคราะห์คุณภาพน้ำบริเวณสระ ว่ายน้ำ ของโครงการ ทางโครงการได้ดำเนินการตรวจวัดความเป็นกรด-ด่าง และคลอรีนอิสระ ความถี่วันละ 1 ครั้ง โดย โครงการมีการตรวจวิเคราะห์โดยใช้ pH Test Kit และ Chlorine Test Kit
