มาตรการป้องกันและแก้ไข ผลกระทบสิ่งแวดล้อมและ มาตรการติดตามตรวจสอบ คุณภาพสิ่งแวดล้อม

มาตรการป้องกันและแก้ไขผลกระทบสิ่งแวดล้อม และมาตรการติดตามตรวจสอบคุณภาพสิ่งแวดล้อม

บริษัท สินเขาลำพัฒนา จำกัด ได้มอบหมายให้บริษัท ไมน์ เอ็นจิเนียริง คอนซัลแตนท์ จำกัด ดำเนินการตรวจสอบผลการปฏิบัติตามมาตรการป้องกันและแก้ไขผลกระทบสิ่งแวดล้อม ตามผลการพิจารณารายงานการวิเคราะห์ผลกระทบสิ่งแวดล้อม โครงการทำเหมืองชนิดแร่ดินขาว ประทานบัตรที่ 29261/16398 ของบริษัท สินเขาลำพัฒนา จำกัด ตั้งอยู่ที่ หมู่ที่ 8 ตำบลสระโบสถ์ อำเภอสระโบสถ์ จังหวัดลพบุรี ตามหนังสือที่ ทส 1009.2/13132 ลงวันที่ 16 ตุลาคม 2560 รายละเอียดดังตารางที่ 2-1 ถึงตารางที่ 2-4

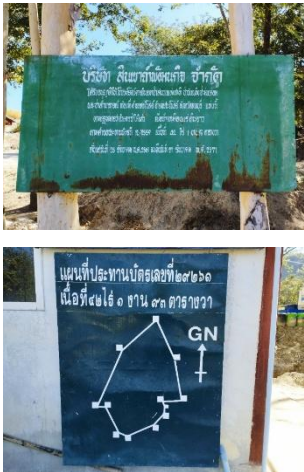
เงื่อนไขตามมาตรการ	ผลการปฏิบัติตามมาตรการ	ปัญหาอุปสรรค ที่ไม่สามารถปฏิบัติตามมาตรการ และแนวทางแก้ไข	เอกสารอ้างอิง
3. ให้จัดทำป้ายแสดงขอบเขตพื้นที่โครงการและขอบเขตการทำเหมือง บริเวณโครงการเพื่อให้การตรวจสอบพื้นที่และปฏิบัติงานบริเวณโครงการ โดยบริเวณแนวกั้นเขตพื้นที่ไม่ทำเหมือง ให้จัดทำเสาคอนกรีต เหล็ก หรือวัสดุอื่นๆ ตามความเหมาะสม	<ul style="list-style-type: none"> ผู้ถือประทานบัตรได้จัดทำและติดตั้งป้ายแสดงรายละเอียดข้อมูลของโครงการ โดยติดตั้งไว้ที่บริเวณด้านหน้าพื้นที่โครงการ ให้สามารถมองเห็นได้อย่างชัดเจน เพื่อให้การตรวจสอบพื้นที่และปฏิบัติงานบริเวณโครงการ 	-	<ul style="list-style-type: none"> เอกสารแนบ 4 รูปที่ 3

<p>ป้ายแสดงข้อมูลพื้นที่โครงการ</p>

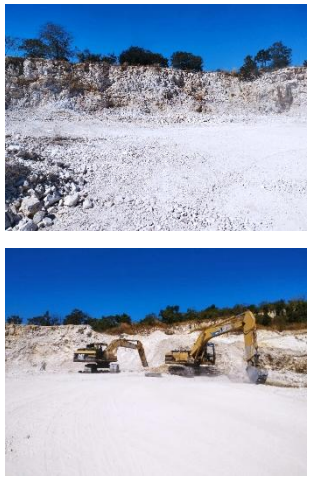
11. การท่องเที่ยว และทัศนียภาพ			
1. ให้ดำเนินการเปิดทำเหมืองตามแผนที่ระบุไว้ในแผนผังทำเหมือง เพื่อลดการเปลี่ยนแปลงสภาพภูมิประเทศอย่างรวดเร็วที่อาจจะส่งผลกระทบต่อทัศนียภาพบริเวณโครงการ	<ul style="list-style-type: none"> วิศวกรผู้ควบคุมของโครงการได้วางแผนและออกแบบการเปิดหน้าเหมืองให้เป็นไปตามแผนผังโครงการทำเหมือง โดยได้เปิดหน้าเหมืองในลักษณะขั้นบันได พร้อมดูแลตรวจสอบเสถียรภาพของหน้าเหมืองให้มีความมั่นคงและปลอดภัย เพื่อป้องกันการพังทลายของหน้าดิน 	-	<ul style="list-style-type: none"> เอกสารแนบ 4 รูปที่ 16

<p>พื้นที่หน้าเหมืองปัจจุบัน</p>
2. เมื่อการทำเหมืองสิ้นสุดลง ต้องรื้อถอนสิ่งก่อสร้างทั้งหมดและจัดเก็บอุปกรณ์ต่างๆ ออกจากพื้นที่แปลงประทาน	<ul style="list-style-type: none"> ในกรณีที่สิ้นสุดการดำเนินโครงการแล้ว ผู้ถือประทานบัตรจะดูแลเรื่องการรื้อถอนสิ่งก่อสร้างและจัดเก็บอุปกรณ์ก่อสร้างทั้งหมดออกจากพื้นที่และดำเนินการตามแผนงานการฟื้นฟูพื้นที่ที่ผ่านการทำเหมืองแร่ ที่ได้เสนอไว้ในรายงานการวิเคราะห์ผลกระทบสิ่งแวดล้อม 	-	-
3. กำหนดให้เปิดหน้าเหมืองเพื่อทำการเหมืองได้ไม่เกินครั้งละ 2 ชั้นบันได และให้ทำการฟื้นฟูปื้นหน้าเหมืองบนชั้นบันไดที่สิ้นสุดการทำเหมืองแล้วโดย	<ul style="list-style-type: none"> วิศวกรผู้ควบคุมของโครงการได้วางแผนและออกแบบการเปิดหน้าเหมืองให้เป็นไปตามแผนผังโครงการทำเหมือง โดยได้เปิดหน้าเหมืองในลักษณะชั้นบันไดพร้อมดูแลตรวจสอบเสถียรภาพของหน้าเหมืองให้มี 	-	-
