ผลการปฏิบัติตามมาตรการป้องกันและแก้ไขผลกระทบสิ่งแวดล้อม

ตารางที่ 2-1 ผลการปฏิบัติตามมาตรการป้องกันและแก้ไขผลกระทบสิ่งแวดล้อม โครงการโรงไฟฟ้าพลังความร้อนร่วม ครั้งที่ 4 โครงการระยะที่ 1 (ระยะดำเนินการ)
ของบริษัท สยามเพาเวอร์ เจเนอเรชั่น จำกัด (มหาชน) ระหว่างเดือนกรกฎาคม-ธันวาคม พ.ศ. 2568

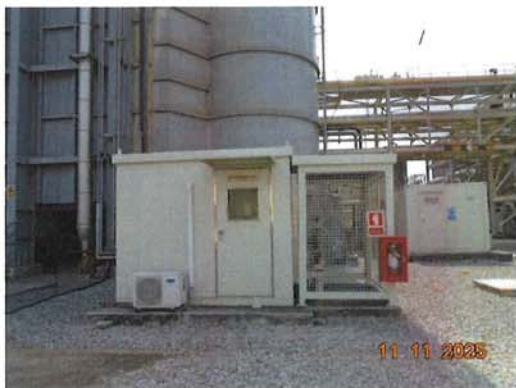
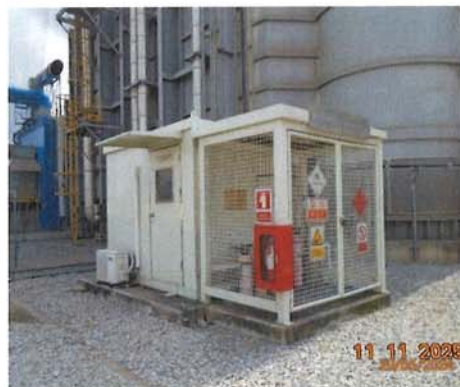
2) ติดตั้งเครื่องตรวจวัดคุณภาพอากาศจากปล่องแบบอัตโนมัติ (CEMS) เพื่อตรวจวัดออกไซด์ของไนโตรเจน (NO _x) และก๊าซออกซิเจน (O ₂) จากปล่องของโครงการ	- โครงการมีการติดตั้งเครื่องตรวจวัดคุณภาพจากปล่องแบบอัตโนมัติ (CEMS) เพื่อตรวจวัดออกไซด์ของไนโตรเจน (NO _x) และก๊าซออกซิเจน (O ₂) จากปล่องของโครงการ โดยดำเนินการตรวจวัดครั้งล่าสุดเมื่อวันที่ 15 พฤศจิกายน พ.ศ. 2568 พบว่า มีค่าอยู่ในเกณฑ์มาตรฐานตามที่กำหนด และมีแนวโน้มไปในทิศทางเดียวกัน รวมถึงมีการตรวจสอบการทำงานของระบบ CEMS เป็นประจำ ประกอบด้วย System Audit ซึ่งเป็นการประเมินความสามารถการทำงานของ CEMS เชิงคุณภาพ (Qualitative Evaluation) ในวันที่ 24 กันยายน พ.ศ. 2568 และ Performance Audit ซึ่งเป็นการตรวจสอบความถูกต้องการทำงานของ CEMS เชิงปริมาณ (Quantitative evaluation) ในวันที่ 15 พฤศจิกายน พ.ศ. 2568	-	ภาพที่ 2-1 ระบบ CEMS บทที่ 3 ผลการติดตามตรวจสอบคุณภาพสิ่งแวดล้อม ภาคผนวก ข-4 เอกสารสอบเทียบระบบ CEMS ภาคผนวก ข-5 บันทึกผล CEMS ภาคผนวก ค ผลการตรวจวัดคุณภาพสิ่งแวดล้อม

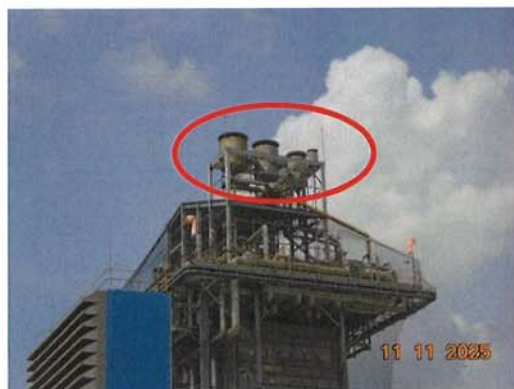
ภาพที่ 2-3 Silencer บริเวณวาล์วนิรภัยโรงไฟฟ้า
(Safety Valve)

3. ระดับเสียง 1) ติดตั้ง Silencer บริเวณ Main Valve	- โครงการทำการติดตั้ง Silencer บริเวณวาล์วนิรภัย (Safety Valve) เพื่อเป็นการควบคุมระดับเสียงไม่ให้เกินเกณฑ์มาตรฐาน	-	ภาพที่ 2-3 Silencer บริเวณวาล์วนิรภัย (Safety Valve)

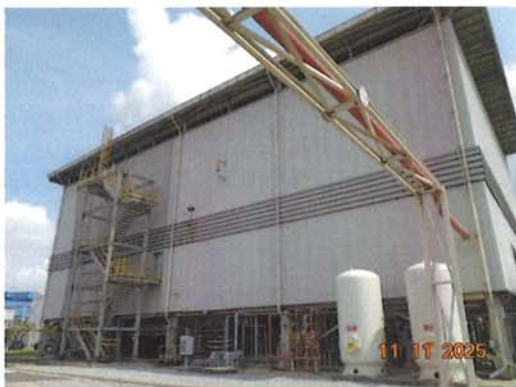
2) จัดหาวัสดุดูดซับเสียงเพื่อควบคุมระดับเสียงไม่ให้เกิน 85 dB(A) ที่ระยะ 1 เมตร	- โครงการได้สร้างอาคารในลักษณะปิดคลุมแหล่งกำเนิดเสียงเพื่อดูดซับเสียงบริเวณที่คาดการณ์ว่าระดับเสียงจะดังเกิน 85 dB(A) ที่ระยะ 1 เมตร เพื่อควบคุมการได้ยินของพนักงานผู้ปฏิบัติงาน	-	ภาพที่ 2-4 อาคารในลักษณะปิดคลุมแหล่งกำเนิดเสียง

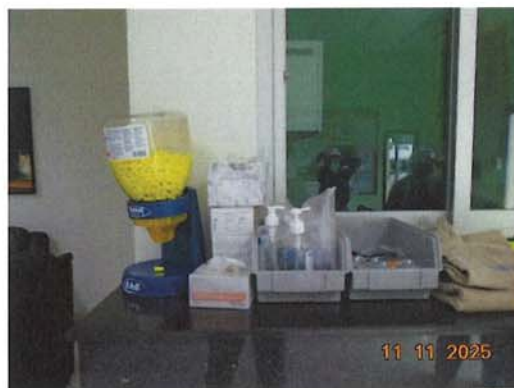
มาตรการป้องกันและแก้ไขผลกระทบสิ่งแวดล้อม	รายละเอียดผลการปฏิบัติตามมาตรการป้องกันและแก้ไขผลกระทบสิ่งแวดล้อม	ปัญหา อุปสรรค การแก้ไข	เอกสารอ้างอิง
3. ระดับเสียง (ต่อ) 3) จัดให้มีอุปกรณ์ป้องกันอันตรายส่วนบุคคลสำหรับบริเวณที่มีเสียงดังเกินมาตรฐานระดับเสียงที่ยอมให้ลูกจ้างได้รับเฉลี่ยตลอดระยะเวลาการทำงานในแต่ละวัน	- โครงการดำเนินการจัดเตรียมอุปกรณ์ป้องกันอันตรายส่วนบุคคลสำหรับพนักงานทุกคนที่ปฏิบัติงานในบริเวณที่มีระดับเสียงดังมากหรือเกินเกณฑ์มาตรฐาน	-	ภาพที่ 2-5 อุปกรณ์ป้องกันอันตรายส่วนบุคคล

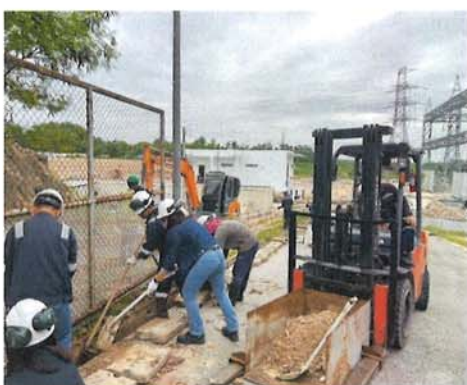
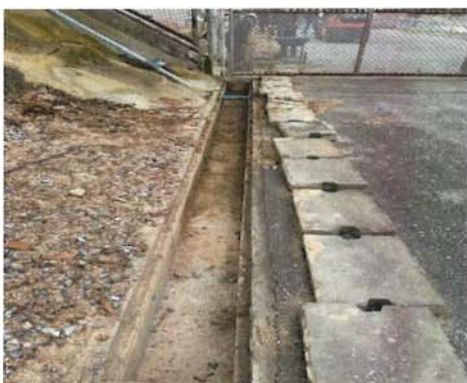
8. การระบายน้ำและป้องกันน้ำท่วม 1) จัดสร้างระบบระบายน้ำฝนภายในพื้นที่โครงการ	- โครงการมีระบบระบายน้ำฝนภายในพื้นที่โครงการ	-	ภาพที่ 2-12 ระบบระบายน้ำฝน
2) กำหนดให้มีแผนการขุดลอกตะกอนภายในรางระบายน้ำของโครงการ และมีการดำเนินการตามแผนที่กำหนดอย่างสม่ำเสมอ โดยเฉพาะช่วงก่อนเข้าฤดูฝน	- โครงการมีรางระบายน้ำแบบคอนกรีตภายในพื้นที่โครงการและมีการตรวจสอบรางระบายน้ำเป็นประจำสัปดาห์ละครั้ง และมีแผนขุดลอกตะกอนภายในรางระบายน้ำเป็นประจำทุกปี อีกทั้งยังเป็นการส่งเสริมการมีส่วนร่วมในการจัดการสิ่งแวดล้อมของผู้บริหารและพนักงานทุกระดับ สำหรับปี พ.ศ. 2568 ดำเนินการจัดทำเมื่อวันที่ 11 มิถุนายน พ.ศ. 2568	-	ภาพที่ 2-13 การขุดลอกตะกอนภายในรางระบายน้ำของโครงการ ภาคผนวก ข-14 การตรวจสอบรางระบายน้ำและการดูแลพื้นที่สีเขียว

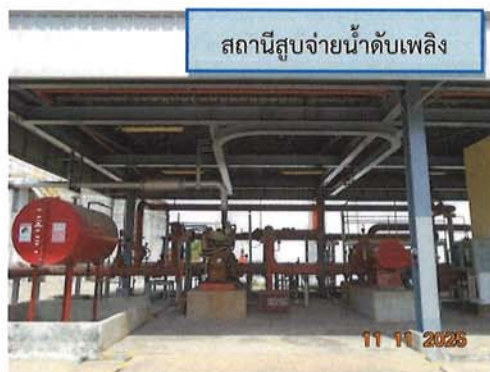
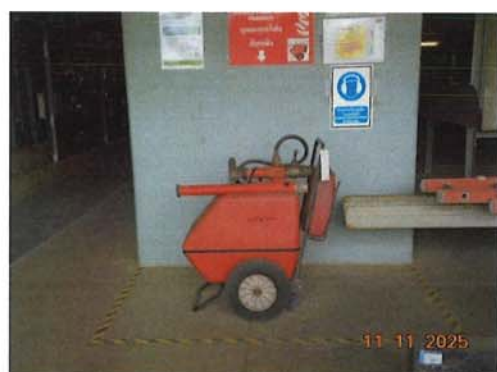
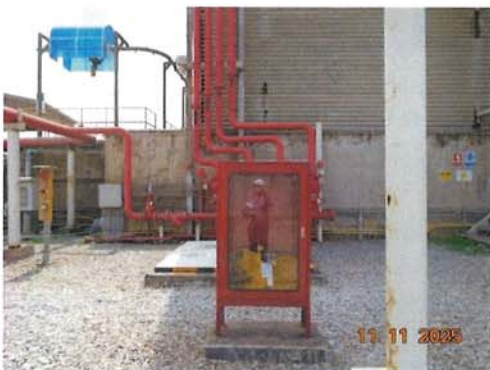
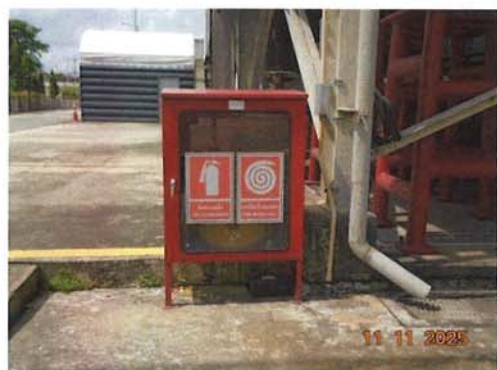
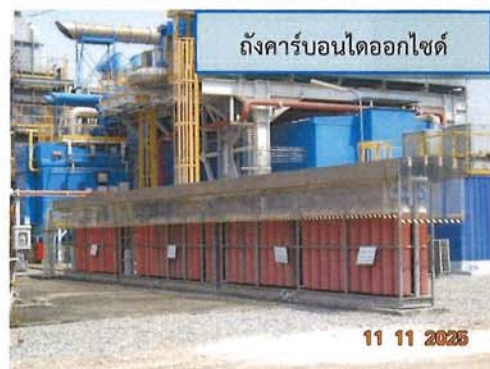
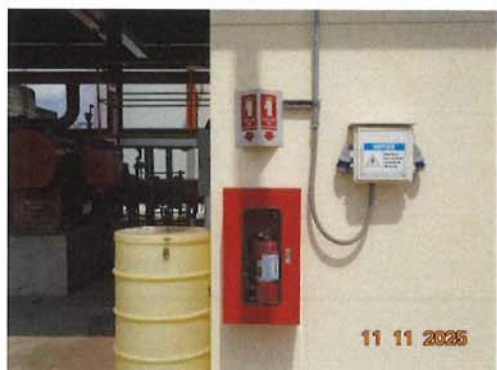
9) ติดตั้งเครื่องสูบน้ำต่อกับระบบหัวฉีดดับเพลิง	- โครงการมีการติดตั้งเครื่องสูบน้ำต่อกับระบบหัวฉีดดับเพลิง	-	ภาพที่ 2-17 ระบบและอุปกรณ์ดับเพลิง

สถานีสูบน้ำดับเพลิง

ถังคาร์บอนไดออกไซด์

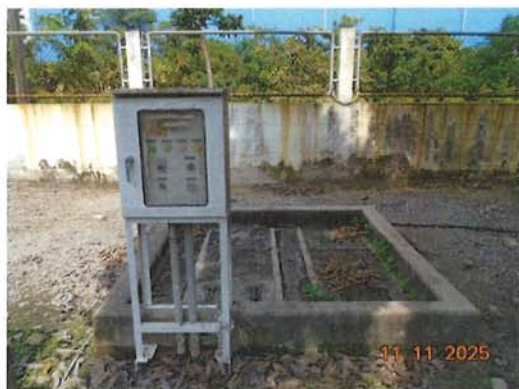
6) จัดให้มีระบบบำบัดน้ำเสียสำเร็จรูปเพื่อบำบัดน้ำเสียจากสำนักงาน ให้มีค่าตามเกณฑ์มาตรฐานน้ำทิ้งจากโรงงาน	- โครงการจัดสร้างระบบบำบัดน้ำเสียสำเร็จรูป เพื่อบำบัดน้ำเสียจากสำนักงานเรียบร้อยแล้ว	-	ภาพที่ 2-20 ระบบบำบัดน้ำเสียสำเร็จรูป

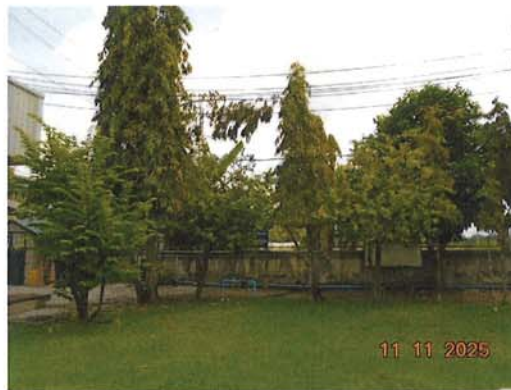
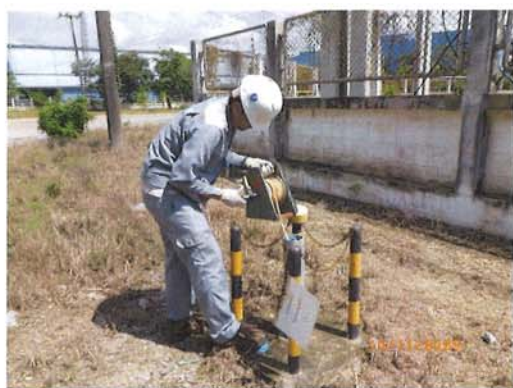
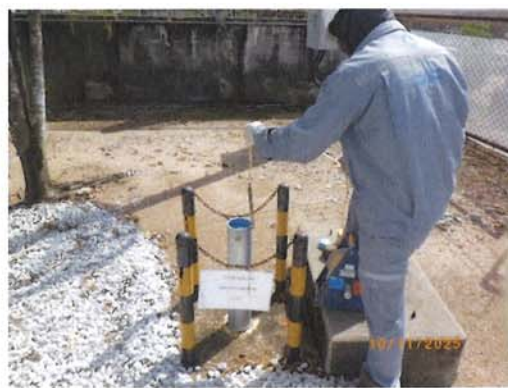
มาตรการป้องกันและแก้ไขผลกระทบสิ่งแวดล้อม	รายละเอียดผลการปฏิบัติตามมาตรการป้องกัน และแก้ไขผลกระทบสิ่งแวดล้อม	ปัญหา อุปสรรค การแก้ไข	เอกสารอ้างอิง
5. คุณภาพน้ำใต้ดิน 1) จัดให้มีบ่อสังเกตการณ์ (Monitoring Well) เพื่อตรวจสอบการปนเปื้อนของน้ำใต้ดินจำนวน 1 จุด ได้แก่ Downstream Point จำนวน 1 จุด	- โครงการมีบ่อสังเกตการณ์ (Monitoring Well) ภายในพื้นที่โรงไฟฟ้า จำนวน 1 จุด คือ บริเวณ GW 2 ริมรั้วโครงการทางทิศใต้ เพื่อตรวจสอบการปนเปื้อนของน้ำใต้ดิน โดยระหว่างเดือนกรกฎาคม-ธันวาคม พ.ศ. 2568 ได้ดำเนินการตรวจวัดคุณภาพน้ำใต้ดิน เมื่อวันที่ 10 พฤศจิกายน พ.ศ. 2568 พบว่า ผลการตรวจวัดส่วนใหญ่มีค่าเป็นไปตามเกณฑ์มาตรฐาน ยกเว้นค่าความเป็นกรด-ด่าง ที่มีค่าไม่อยู่ในช่วงค่ากำหนดที่เหมาะสมของมาตรฐานคุณภาพน้ำบาดาลที่ใช้บริโภค และช่วงค่าเกณฑ์อนุโลมสูงสุดของมาตรฐานคุณภาพน้ำบาดาลที่ใช้บริโภค อย่างไรก็ตาม โครงการมีการเฝ้าระวังคุณภาพน้ำทั้งหลังผ่านการบำบัดเป็นประจำทุกเดือน ซึ่งผลการตรวจวิเคราะห์ที่ผ่านมา พบว่า มีค่าอยู่ในเกณฑ์มาตรฐาน และจากการดำเนินกิจกรรมของโครงการตั้งแต่เปิดดำเนินการมาจนถึงปัจจุบัน ทางโครงการมิได้มีกิจกรรมการฝังกลบหรือการระบายน้ำทั้งที่ผ่านการบำบัดแล้วลงสู่น้ำใต้ดินแต่อย่างใด	-	ภาพที่ 2-23 บ่อสังเกตการณ์ (Monitoring Well) บทที่ 3 ผลการติดตามตรวจสอบคุณภาพ สิ่งแวดล้อม ภาคผนวก ค ผลการตรวจสอบคุณภาพ สิ่งแวดล้อม

GW1 : ริมถนนของสวนอุตสาหกรรมฯ
ทางทิศตะวันตกเฉียงเหนือของโครงการ

GW2 : ริมรั้วโครงการระยะที่ 1 ทางทิศใต้

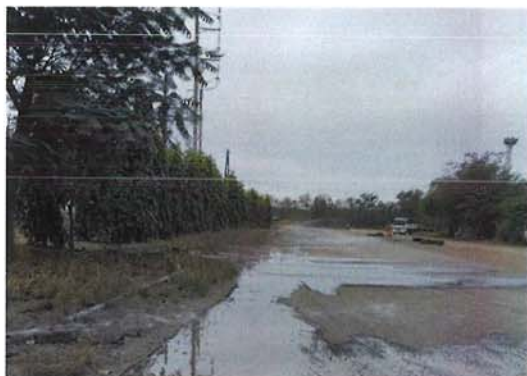
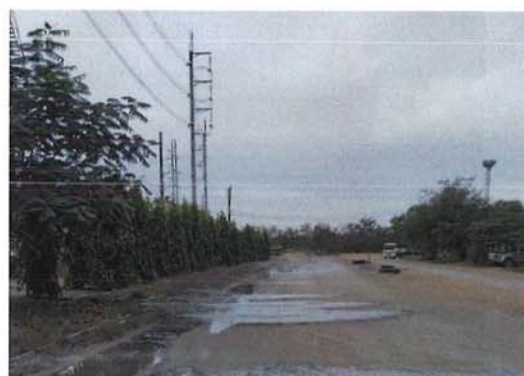
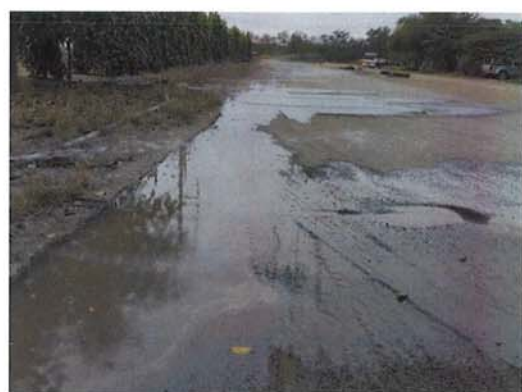
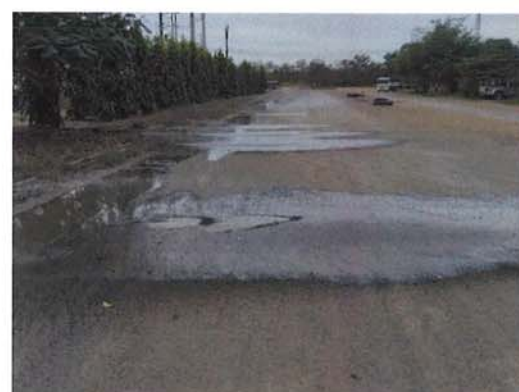
ภาพที่ 2-24 การนำน้ำที่ผ่านการบำบัดแล้วมาใช้ในการกิจกรรมต่างๆ

5) นำน้ำที่ผ่านการบำบัดแล้วมาใช้ใหม่ในกิจกรรมต่างๆ เช่น ใช้รดน้ำต้นไม้ ล้างทำความสะอาดพื้นที่มากที่สุด เพื่อลดการระบายทิ้งลงคลองข้างตาย เป็นต้น โดยน้ำที่จะนำมารดน้ำต้นไม้จะต้องมีค่า Conductivity ไม่เกิน 2,000 ไมโครโมห์/เซนติเมตร	- ระหว่างเดือนกรกฎาคม-ธันวาคม พ.ศ. 2568 โครงการได้นำน้ำที่ผ่านการบำบัดแล้วมาใช้ใหม่ในกิจกรรมต่างๆ เช่น การฉีดพรมถนน เพื่อลดปริมาณฝุ่นละออง และมีการนำน้ำที่ตรวจวัดค่า Conductivity ไม่เกิน 2,000 ไมโครโมห์/เซนติเมตร ไปใช้ในการรดน้ำต้นไม้ภายในพื้นที่ของโรงไฟฟ้า	-	ภาพที่ 2-24 การนำน้ำที่ผ่านการบำบัดแล้วมาใช้ในกิจกรรมต่างๆ
