ผลการปฏิบัติตามมาตรการป้องกัน และแก้ไขผลกระทบสิ่งแวดล้อม

3.1 ผลการปฏิบัติตามมาตรการป้องกันและแก้ไขผลกระทบสิ่งแวดล้อม

โครงการราชบุรีเวอลด์ โคเจนเนอเรชั่น ของบริษัท ราชบุรีเวอลด์ โคเจนเนอเรชั่น จำกัด ได้ยึดปฏิบัติตามมาตรการป้องกันและแก้ไขผลกระทบสิ่งแวดล้อม ที่ได้รับความเห็นชอบจากสำนักงานคณะกรรมการกำกับกิจการพลังงาน ตามหนังสือที่ สกพ 5502/2972 ลงวันที่ 3 เมษายน พ.ศ.2558 และมติรับทราบจากสำนักงานนโยบายและแผนทรัพยากรธรรมชาติและสิ่งแวดล้อม ตามหนังสือที่ ทส 1009.7/5333 ลงวันที่ 8 พฤษภาคม พ.ศ.2558 ซึ่งได้กำหนดให้โครงการดำเนินการป้องกันและแก้ไขผลกระทบที่มีต่อสิ่งแวดล้อมในด้านต่างๆ ได้แก่ มาตรการทั่วไป คุณภาพอากาศ คุณภาพน้ำ การใช้น้ำ เสียง การคมนาคม การจัดการกากของเสีย การระบายน้ำและป้องกันน้ำท่วม สภาพสังคม-เศรษฐกิจ อาชีวอนามัยและความปลอดภัย สาธารณสุข และสุนทรียภาพ ซึ่งทางโครงการได้ปฏิบัติตามที่มาตรการกำหนดในทุกด้านอย่างเคร่งครัด

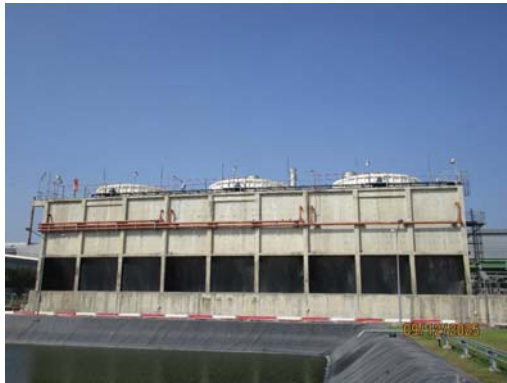
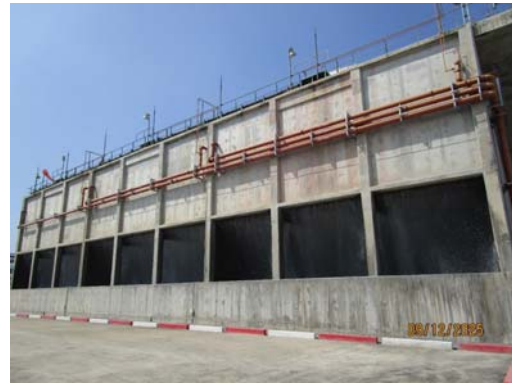
Cooling Tower Block 1

Cooling Tower Block 2

(3) ลดการระบายน้ำทิ้งจากหอหล่อเย็น โดยการเพิ่มจำนวน รอบการหมุนเวียนน้ำในระบบหล่อเย็น (Cooling Tower) ให้เกิดประสิทธิภาพสูงสุด	- โครงการได้ออกแบบให้หอหล่อเย็นมีการจัดการน้ำให้เกิด ประสิทธิภาพสูงสุดเพื่อลดการระบายน้ำทิ้งที่ระบายจากหอหล่อเย็น โดยการเพิ่มจำนวนรอบการหมุนเวียนน้ำในระบบหล่อเย็น	ไม่พบปัญหา และอุปสรรค	- รูปที่ 11 Cooling Tower - ภาศผนวก ข.15 เอกสาร แสดงการหมุนเวียน น้ำในระบบหล่อเย็น
