บริษัท ไทยแหลมฉบัง เทอร์มินัล จำกัด

รายงานผลการปฏิบัติตามมาตรการป้องกัน และแก้ไข
ผลกระทบสิ่งแวดล้อมและมาตรการติดตามตรวจสอบ
ผลกระทบสิ่งแวดล้อม

ท่าเทียบเรือ A2

กรกฎาคม-ธันวาคม 2568

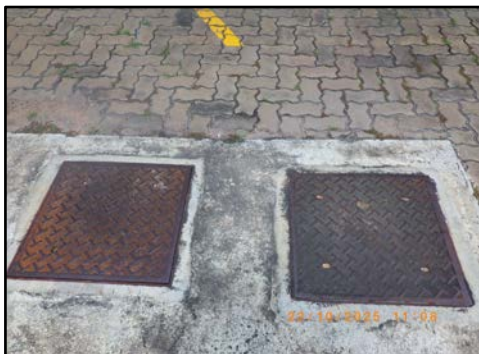
รูปที่ 2.1 Septic Tank แบบบ่อเติมอากาศ

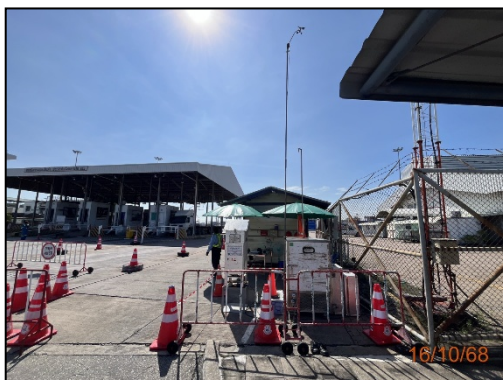
รูปที่ 3.1 การเก็บตัวอย่างคุณภาพอากาศในบรรยากาศ บริเวณ ทิศเหนือพื้นที่โครงการ
(บริเวณทางเข้า-ออกลานสินค้า)

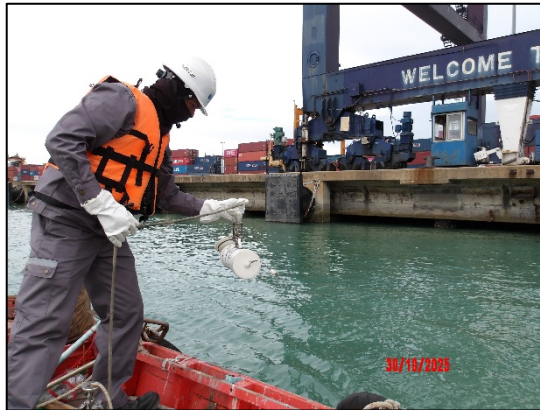
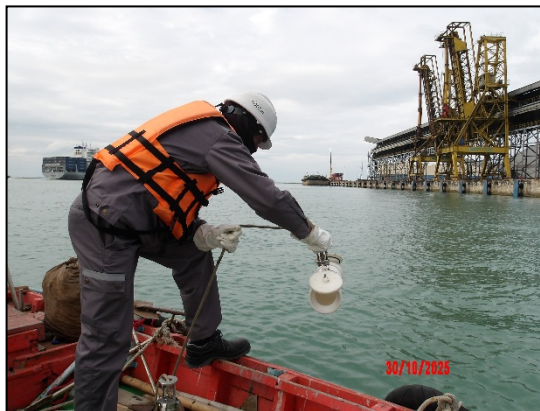
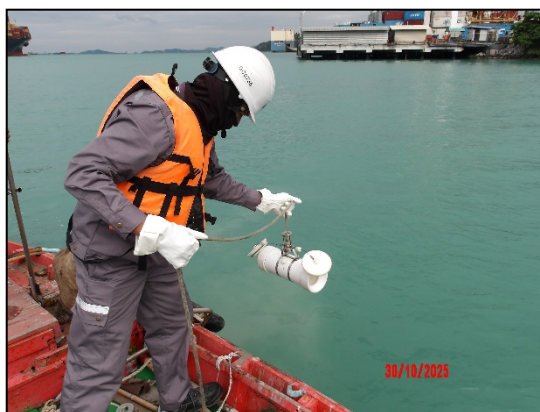
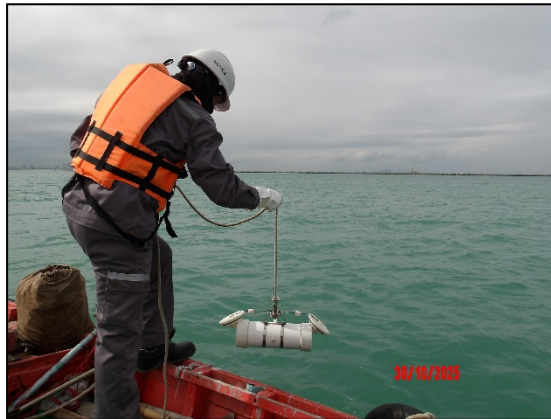
รูปที่ 3.2 การเก็บตัวอย่างคุณภาพน้ำทะเล

บริเวณ สถานีที่ 1

บริเวณ สถานีที่ 2

บริเวณ สถานีที่ 3

บริเวณ สถานีที่ 4

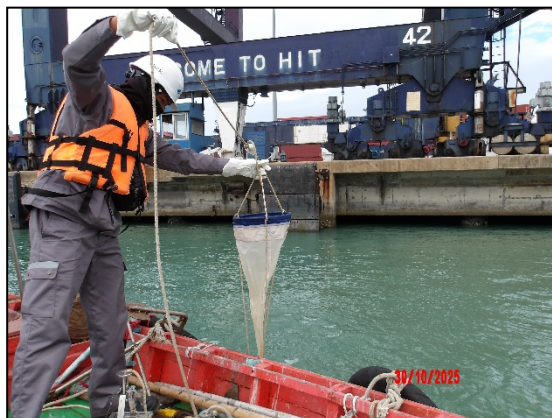
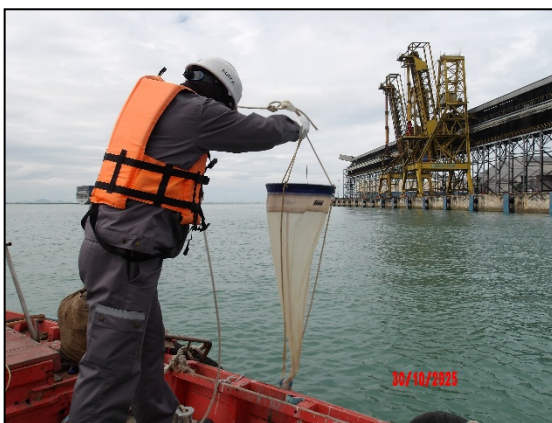
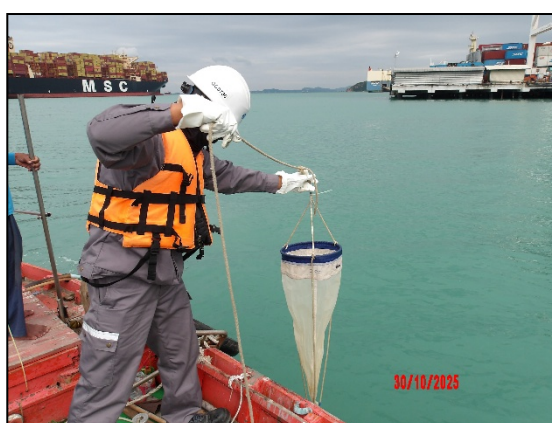
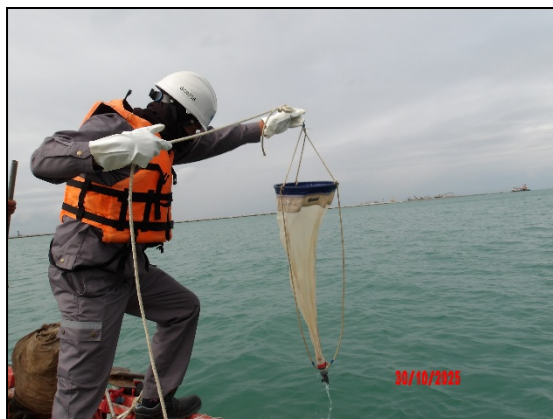
รูปที่ 3.3 การเก็บตัวอย่างนิเวศวิทยาทางน้ำ

บริเวณ สถานีที่ 1

บริเวณ สถานีที่ 2

บริเวณ สถานีที่ 3

บริเวณ สถานีที่ 4
