งานจ้างที่ปรึกษาดูตามตรวจสอบผลการปฏิบัติตามมาตรการ
ที่กำหนดไว้ในรายงานการประเมินผลกระทบสิ่งแวดล้อม
ทำอากาศยานพิษณุโลก น่านนคร แพร่ แม่ฮ่องสอน ลำปาง
แม่สอด ปาย เพชรบูรณ์ และแม่สะเรียง (ภาคเหนือ)
ประจำปีงบประมาณ 2568

รายงานฉบับสมบูรณ์ เล่มที่ 1
(FINAL REPORT I)
ทำอากาศยานปาย

ท่าอากาศยานปาย

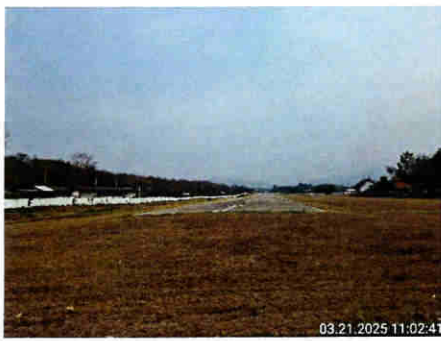
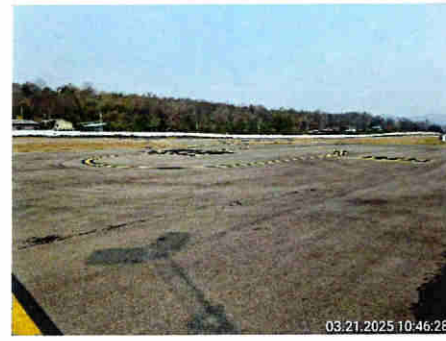
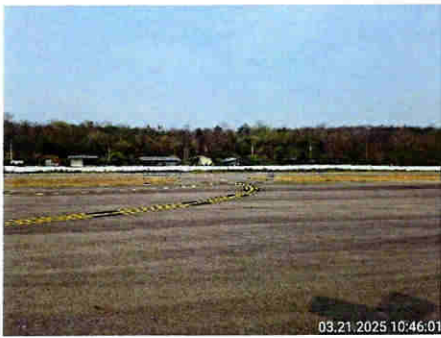
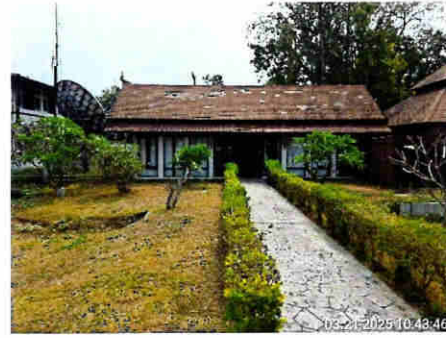
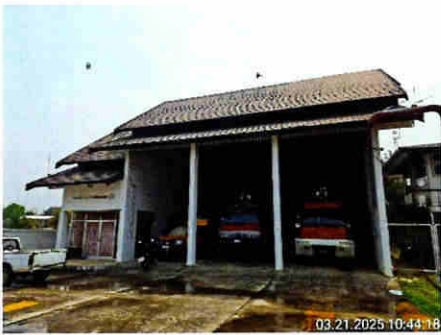
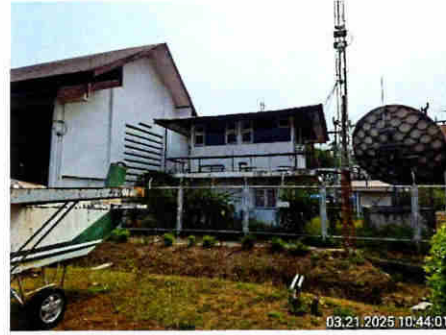
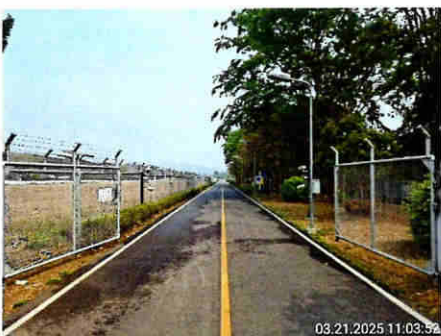
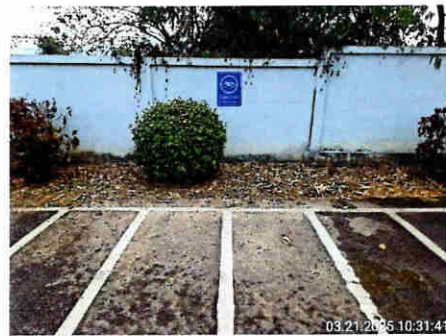
ภาพที่ 2.3-1 องค์ประกอบของท่าอากาศยานในปัจจุบัน (มีนาคม พ.ศ.2568)

ทางวิ่ง (Runway)

ลานจอดอากาศยาน (Apron)

ทางขับ (Taxiway)

อาคารที่พักผู้โดยสาร

อาคารดับเพลิง

หอบังคับการบิน

ถนนภายในพื้นที่ท่าอากาศยาน

พื้นที่ลานจอดรถยนต์

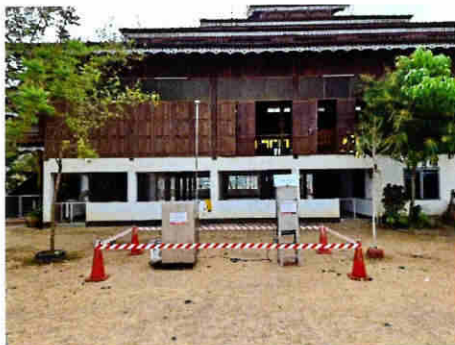
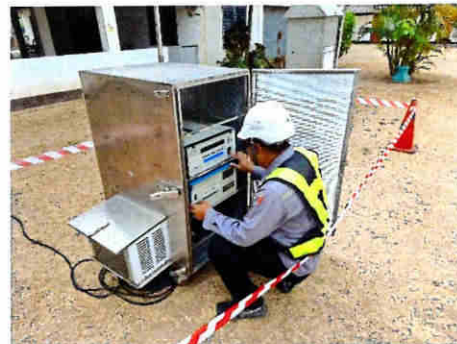
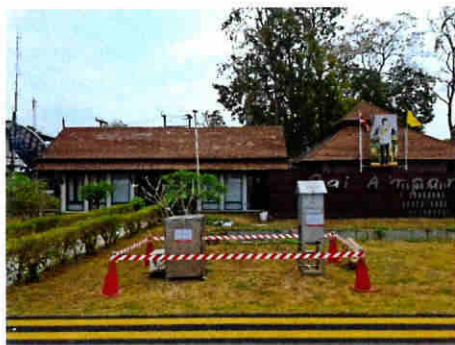
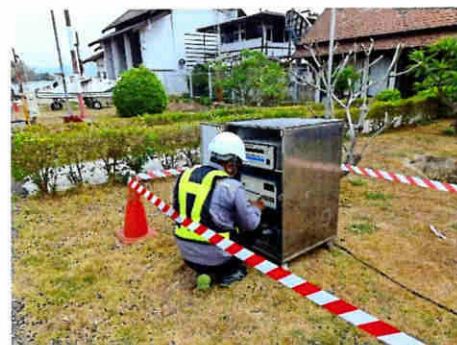
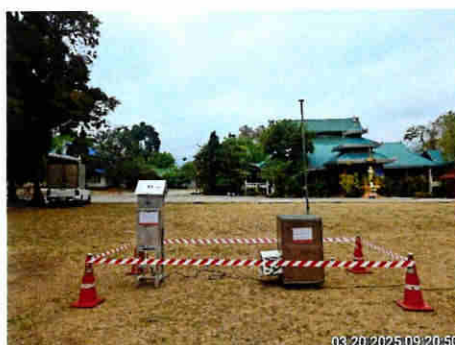
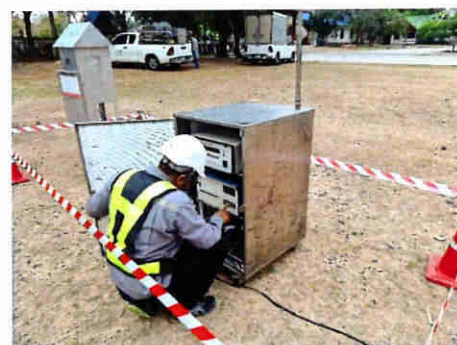
บ้านแม่ของ (วัดแม่ของ)

พื้นที่โครงการ (ลานจอดเครื่องบิน)

บ้านห้วยนา (วัดห้วยนา)

ระหว่างวันที่ 20-22 มีนาคม พ.ศ.2568 (ลมมรสุมตะวันออกเฉียงเหนือ)

2.4) ระยะเวลาตรวจวัด : ดำเนินการตรวจวัดคุณภาพอากาศเป็นเวลา 3 วันต่อเนื่องกัน ตลอดระยะเวลาการศึกษา 400 วัน โดยพิจารณาช่วงเวลาในการตรวจวัดให้สอดคล้องกับลมมรสุม ได้แก่ ลมมรสุมตะวันออกเฉียงเหนือ กับลมมรสุมตะวันตกเฉียงใต้ โดยได้ดำเนินการตรวจวัดคุณภาพอากาศครั้งที่ 1 ระหว่างวันที่ 20-22 มีนาคม พ.ศ.2568 เพื่อเป็นตัวแทนการตรวจวัดในช่วงลมมรสุมตะวันออกเฉียงเหนือ (ภาพที่ 5.2.1-1)

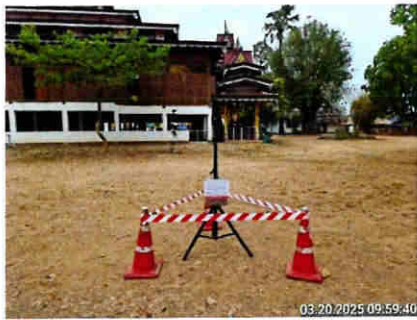
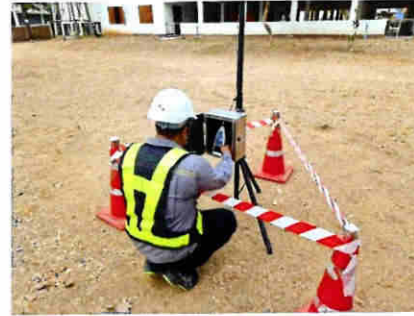
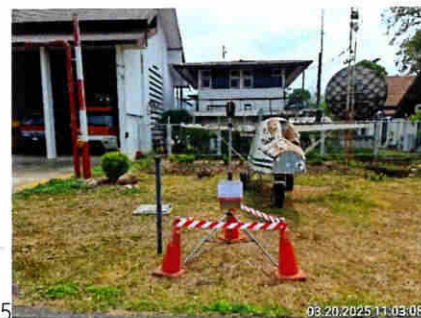
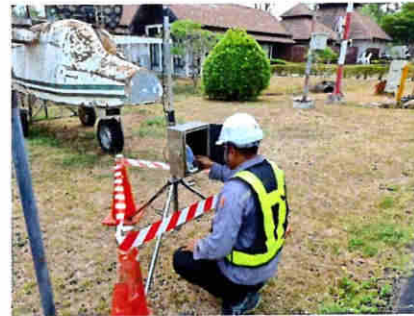
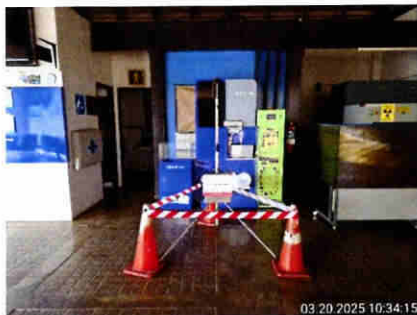
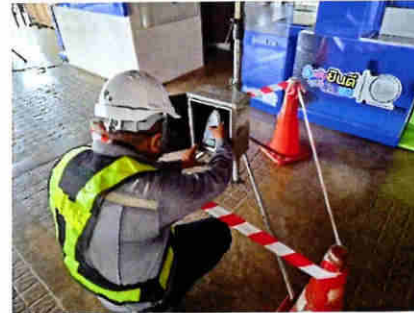
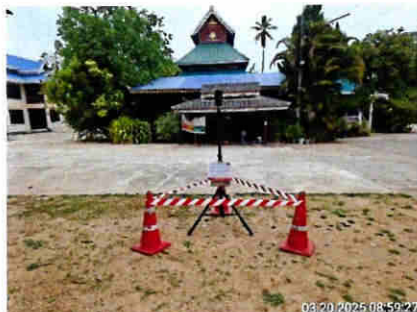
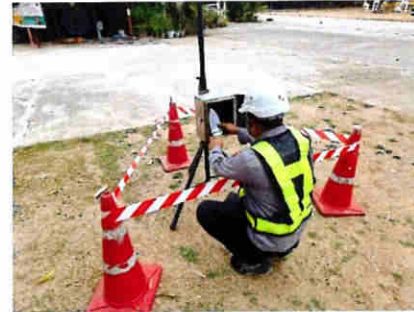
ภาพที่ 5.2.2-1 การตรวจวัดระดับเสียง ท่าอากาศยานปาย

วัดแม่ฮ่อง

พื้นที่โครงการ (ลานจอดเครื่องบิน)

ในอาคารที่พักผู้โดยสาร

วัดหัวนา

ระหว่างวันที่ 20-22 มีนาคม พ.ศ.2568

2.3) ระยะเวลาตรวจสอบ : ดำเนินการตรวจวัดระดับเสียงเป็นเวลา 3 วันต่อเนื่องกัน ตลอดระยะเวลาการศึกษา 400 วัน โดยดำเนินการตรวจวัดช่วงเดียวกับการตรวจวัดคุณภาพอากาศ รวมจำนวนการตรวจวัดระดับเสียง 2 ครั้ง โดยได้ดำเนินการตรวจวัดระดับเสียงครั้งที่ 1 ระหว่างวันที่ 20-22 มีนาคม พ.ศ.2568 (ภาพที่ 5.2.2-1)

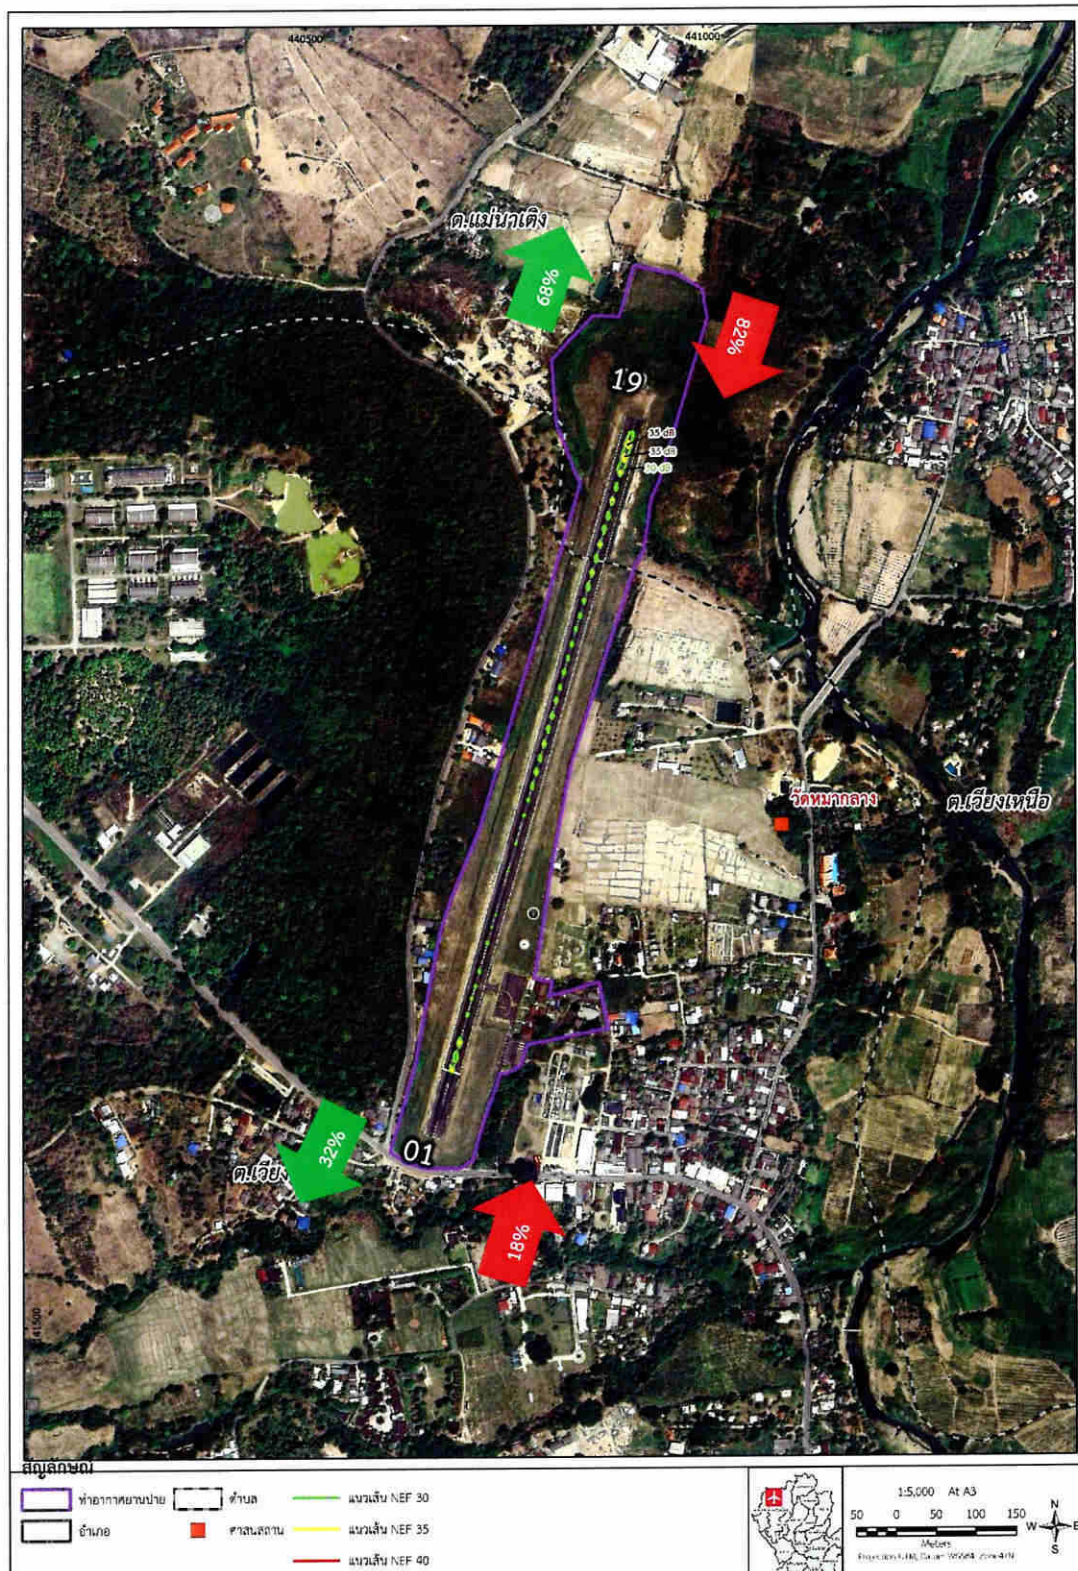
รูปที่ 5.2.2-3 ผลการประเมินแนวเส้นเสียง NEF ครั้งที่ 1 ระหว่างเดือนมกราคม-มิถุนายน พ.ศ.2568

ก. กรณีจำนวนเที่ยวบินสูงสุด

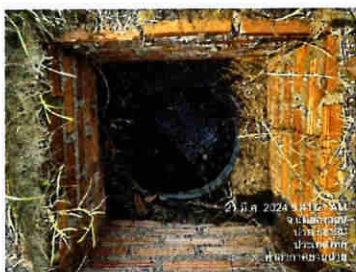
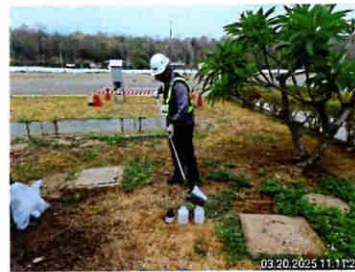
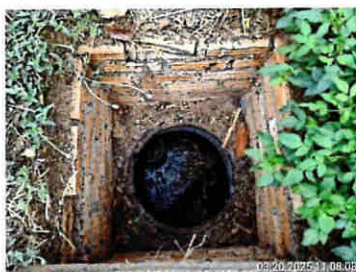
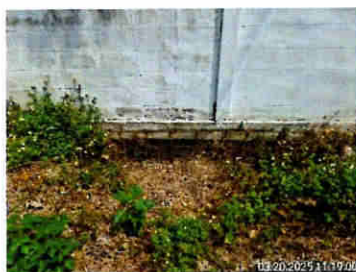
บ่อบำบัดน้ำก่อนเข้าระบบบำบัดน้ำเสียของอาคารที่พักผู้โดยสาร

บ่อบำบัดน้ำหลังผ่านระบบบำบัดน้ำเสียของอาคารที่พักผู้โดยสาร

บ่อบำบัดน้ำสุดท้ายก่อนระบายออกนอกพื้นที่โครงการ

เมื่อวันที่ 20 มีนาคม พ.ศ.2568

2.3) **ระยะเวลาตรวจวัด :** ดำเนินการตรวจวัด/วิเคราะห์ตลอดระยะเวลาการศึกษา 400 วัน ซึ่งจะดำเนินการตรวจวิเคราะห์คุณภาพน้ำทิ้ง รวมทั้งสิ้น 2 ครั้ง โดยได้ดำเนินการเก็บตัวอย่างคุณภาพน้ำทิ้ง ครั้งที่ 1 เมื่อวันที่ 20 มีนาคม พ.ศ.2568 (ภาพที่ 5.2.3-1)

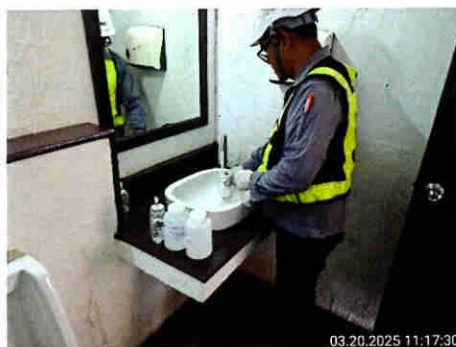
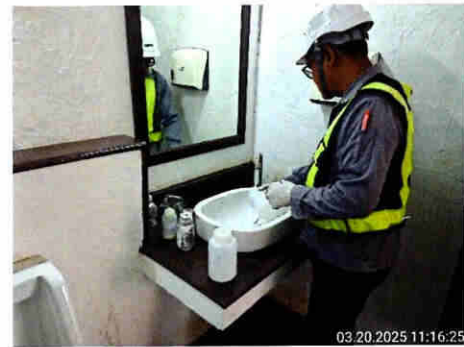
ภายในอาคารที่พักผู้โดยสาร

เมื่อวันที่ 20 มีนาคม พ.ศ.2568

2.3) **ระยะเวลาตรวจวัด** : จะดำเนินการตรวจวัด/วิเคราะห์ตลอดระยะเวลาการศึกษา 400 วัน ซึ่งจะดำเนินการตรวจวิเคราะห์คุณภาพน้ำใช้ รวมทั้งสิ้น 2 ครั้ง โดยได้ดำเนินการเก็บตัวอย่างคุณภาพน้ำใช้ ครั้งที่ 1 เมื่อวันที่ 20 มีนาคม พ.ศ.2568 (ภาพที่ 5.2.4-1)
