## บทที่ 2

### ผลการปฏิบัติตามมาตรการป้องกันและแก้ไขผลกระทบสิ่งแวดล้อม

**ตารางที่ 2.1-1** สรุปผลการปฏิบัติตามมาตรการป้องกันและแก้ไขผลกระทบสิ่งแวดล้อม (ระยะดำเนินการ)  
โครงการโรงงานผลิตเส้นลวดโลหะเคลือบผิว (ครั้งที่ 3) ของบริษัท บริดจสโตน เมทัลฟา (ประเทศไทย) จำกัด  
ระหว่างเดือนกรกฎาคม-ธันวาคม พ.ศ. 2568

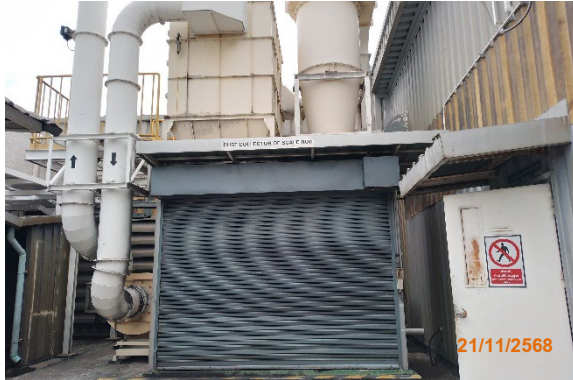
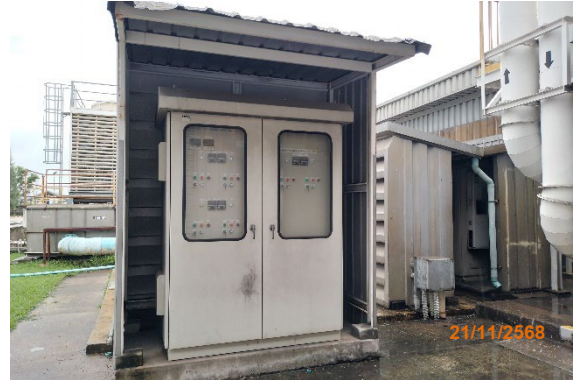
| ผลกระทบสิ่งแวดล้อม | มาตรการป้องกันและแก้ไขผลกระทบสิ่งแวดล้อม | รายละเอียดของการปฏิบัติตามมาตรการฯ | ปัญหา/อุปสรรคและการแก้ไข | เอกสารอ้างอิง |
|---|---|---|---|---|
| | <p>- จัดให้มีระบบบำบัดฝุ่นแบบ Cyclone และถุงกรองเพื่อรวบรวมฝุ่นจากบริเวณเครื่อง C-Hook และ MD-Roller ของกระบวนการดึงลดขนาดเส้นลวดแบบแห้ง (Dry Drawing Advance, DDA) (ระบบ Dust Collector Scale Rod)</p> | <p>- โครงการจัดให้มี ระบบ Dust Collector Scale Rod ซึ่งเป็นระบบบำบัดฝุ่น แบบ Cyclone และถุงกรองเพื่อรวบรวมฝุ่น จากบริเวณเครื่อง C-Hook และ MD-Roller</p> | - | - ภาพที่ 2.1-1 ระบบ Dust Collector Scale Rod |

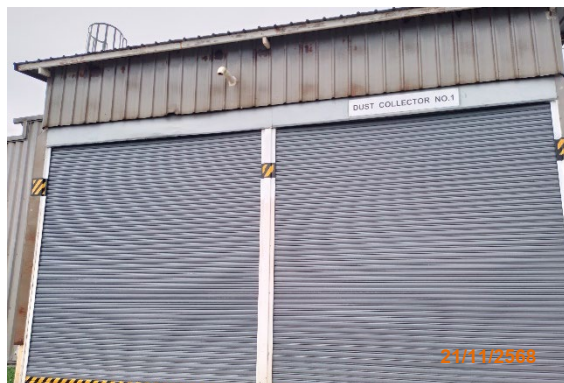
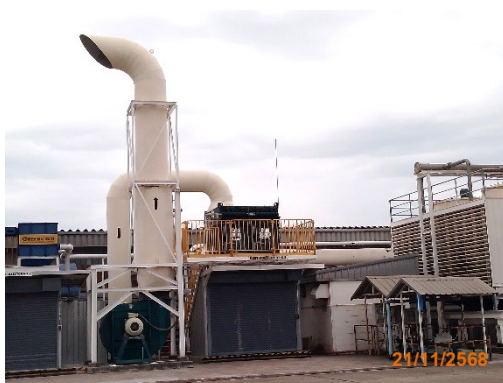
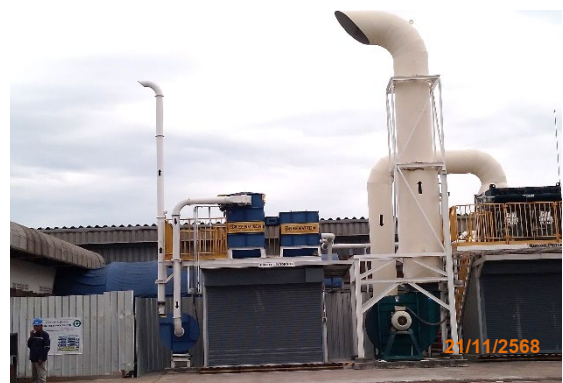
ภาพที่ 2.1-2 Dust Collector

| ผลกระทบสิ่งแวดล้อม | มาตรการป้องกันและแก้ไขผลกระทบสิ่งแวดล้อม | รายละเอียดของการปฏิบัติตามมาตรการฯ | ปัญหา/อุปสรรคและการแก้ไข | เอกสารอ้างอิง |
|---|---|---|---|---|
| 4. คุณภาพอากาศ (ต่อ) | - จัดให้มีระบบบำบัดฝุ่นละอองแบบถุงกรอง เพื่อรวบรวมฝุ่นจากเครื่อง DDA Machine มี Dust Collector จำนวน 3 ชุด (ระบบ Dust Collector No.1, No.2 และ No.3) | - โครงการจัดให้มีระบบบำบัดฝุ่นละอองแบบถุงกรอง จำนวน 3 ชุด เพื่อรวบรวมฝุ่นจากเครื่อง DDA Machine | - | - ภาพที่ 2.1-2 ระบบ Dust Collector |

Dust Collector NO.1

Dust Collector NO.2

Dust Collector NO.3

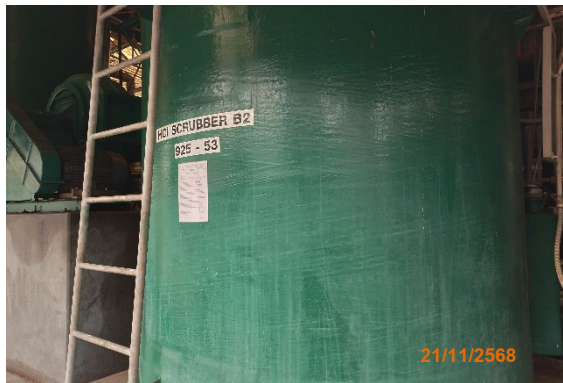
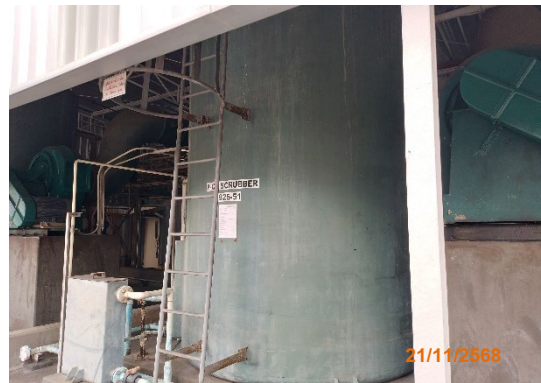
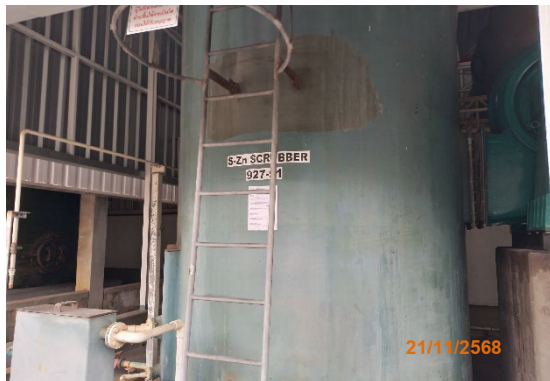
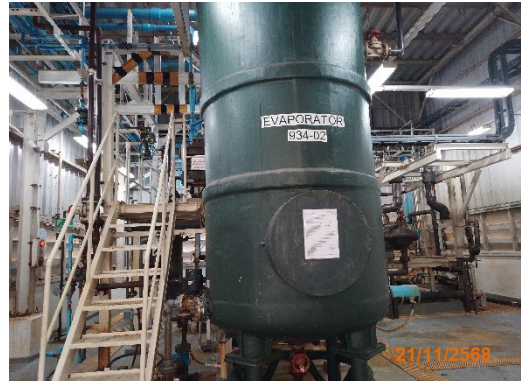
| ผลกระทบสิ่งแวดล้อม | มาตรการป้องกันและแก้ไขผลกระทบสิ่งแวดล้อม | รายละเอียดของการปฏิบัติตามมาตรการฯ | ปัญหา/อุปสรรคและการแก้ไข | เอกสารอ้างอิง |
|---|---|---|---|---|
| | - จัดให้มีระบบ Wet Scrubber จำนวน 2 ชุด เพื่อบำบัดก๊าซที่มีไฮดรอกไซด์คลอริก | - โครงการจัดให้มีระบบ Wet Scrubber จำนวน 2 ชุด เพื่อบำบัดก๊าซที่มีไฮดรอกไซด์คลอริก ที่ระบายออกจาก HCL Bath และ HCL Rining | - | - ภาพที่ 2.1-3 ระบบบำบัดแบบ Wet Scrubber |
| | - จัดให้มีระบบ Wet Scrubber จำนวน 2 ชุด เพื่อบำบัดก๊าซที่ออกจาก P-Cu Bath และก๊าซที่ออกจาก S-Zn Bath | - โครงการจัดให้มีระบบ Wet Scrubber จำนวน 2 ชุด เพื่อบำบัดก๊าซที่ออกจาก P-Cu Bath และก๊าซที่ออกจาก S-Zn Bath | - | - ภาพที่ 2.1-3 ระบบบำบัดแบบ Wet Scrubber |

HCL Scrubber

P-Cu Scrubber

S-Zn Scrubber

HCL Recovery Scrubber

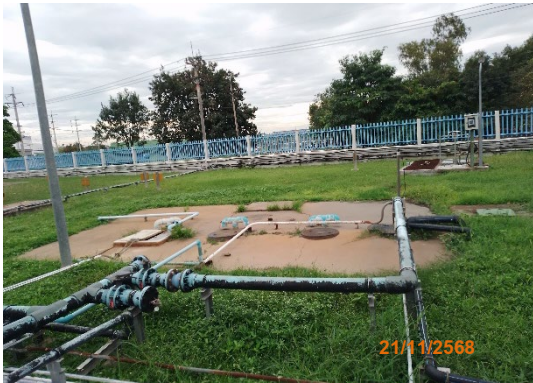
| ผลกระทบสิ่งแวดล้อม | มาตรการป้องกันและแก้ไขผลกระทบสิ่งแวดล้อม | รายละเอียดของการปฏิบัติตามมาตรการฯ | ปัญหา/อุปสรรคและการแก้ไข | เอกสารอ้างอิง |
|---|---|---|---|---|
| 5. คุณภาพน้ำ | - ติดตั้งถังบำบัดน้ำเสียสำเร็จรูปสำหรับบำบัดน้ำเสียจากการอุปโภค-บริโภคของพนักงาน เพื่อบำบัดน้ำเสียขั้นต้นก่อนส่งน้ำเสียไปยังระบบบำบัดน้ำเสียของนิคมอุตสาหกรรมอีสเทิร์นซีบอร์ด (ระยอง) | - โครงการดำเนินการติดตั้งถังบำบัดน้ำเสียสำเร็จรูปสำหรับบำบัดน้ำเสียจากการอุปโภค-บริโภคของพนักงาน เพื่อบำบัดน้ำเสียขั้นต้นก่อนส่งน้ำเสียไปยังระบบบำบัดน้ำเสียของนิคมอุตสาหกรรมอีสเทิร์นซีบอร์ด (ระยอง) | - | - ภาพที่ 2.1-5 ระบบบำบัดน้ำเสียสำเร็จรูป |

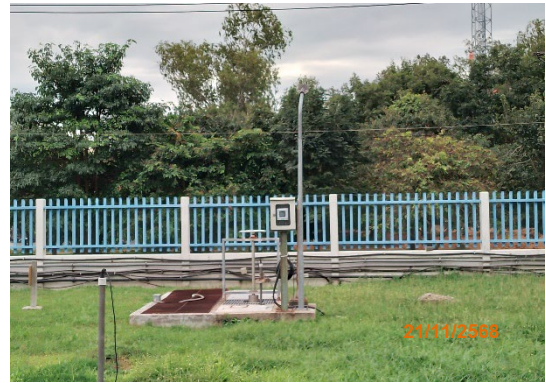
| ผลกระทบสิ่งแวดล้อม | มาตรการป้องกันและแก้ไขผลกระทบสิ่งแวดล้อม | รายละเอียดของการปฏิบัติตามมาตรการฯ | ปัญหา/อุปสรรคและการแก้ไข | เอกสารอ้างอิง |
|---|---|---|---|---|
| | - ควบคุมคุณภาพน้ำทั้งในบ่อตรวจสอบคุณภาพ ให้มีค่าเป็นไปตามเกณฑ์ที่กำหนดตามประกาศการนิคมอุตสาหกรรมแห่งประเทศไทย ที่ 76/2560 เรื่อง กำหนดมาตรฐานทั่วไปในการระบายน้ำเสียเข้าสู่ระบบบำบัดน้ำเสียส่วนกลางในนิคมอุตสาหกรรม ก่อนระบายลงสู่ระบบรวบรวมน้ำเสียของนิคมอุตสาหกรรมอีสเทิร์นซีบอร์ด (ระยอง) | - โครงการดำเนินการควบคุมน้ำทิ้งให้มีค่าเป็นไปตามเกณฑ์ที่กำหนดตามประกาศการนิคมอุตสาหกรรมแห่งประเทศไทย ที่ 029/2567 และดำเนินการตรวจสอบคุณภาพน้ำทิ้งเป็นประจำทุกเดือน ระหว่างเดือนกรกฎาคม-ธันวาคม พ.ศ. 2568 พบว่าผลวิเคราะห์คุณภาพน้ำทิ้งในบ่อตรวจสอบคุณภาพน้ำทิ้งมีค่าอยู่ในเกณฑ์ที่กำหนดทั้งหมด | - | - ภาพที่ 2.1-6 บ่อตรวจสอบคุณภาพน้ำ (Inspection pit) |

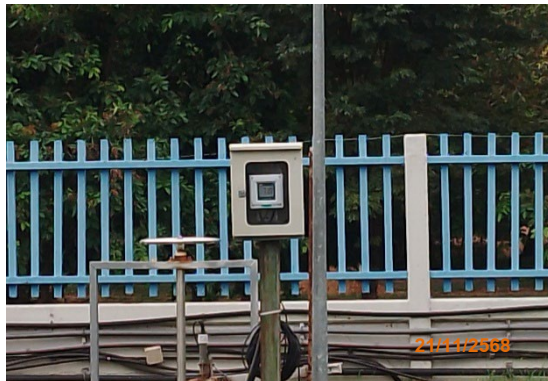
| ผลกระทบสิ่งแวดล้อม | มาตรการป้องกันและแก้ไขผลกระทบสิ่งแวดล้อม | รายละเอียดของการปฏิบัติตามมาตรการฯ | ปัญหา/อุปสรรคและการแก้ไข | เอกสารอ้างอิง |
|---|---|---|---|---|
| 5. คุณภาพน้ำ (ต่อ) | - ติดตั้ง pH Online ที่บ่อตรวจสอบคุณภาพ (Inspection Pit) | - โครงการดำเนินการติดตั้ง pH Online บริเวณบ่อตรวจสอบคุณภาพ (Inspection Pit) และมีการบันทึกข้อมูลโดยระบบ SCADA | - | - ภาพที่ 2.1-7 ระบบ pH Online ที่บ่อ (Inspection pit) |

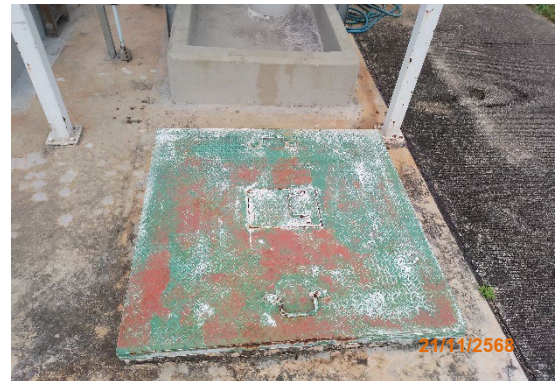
| ผลกระทบสิ่งแวดล้อม | มาตรการป้องกันและแก้ไขผลกระทบสิ่งแวดล้อม | รายละเอียดของการปฏิบัติตามมาตรการฯ | ปัญหา/อุปสรรคและการแก้ไข | เอกสารอ้างอิง |
|---|---|---|---|---|
| | - จัดให้มีบ่อพักน้ำทิ้งฉุกเฉิน (Emergency Pond) เพื่อรองรับน้ำเสียที่ไม่เป็นไปตามเกณฑ์ที่นิคมฯ กำหนด ก่อนส่งกลับเข้าสู่ระบบบำบัดน้ำเสียขั้นต้น (ระบบบำบัดน้ำเสียสำเร็จรูป) อีกครั้ง | - โครงการจัดให้มีบ่อพักน้ำทิ้งฉุกเฉิน Emergency Pond เพื่อรองรับน้ำเสีย กรณีที่มีค่าไม่ผ่านเกณฑ์มาตรฐานก่อนส่งกลับเข้าสู่ระบบบำบัดให้มีค่าผ่านเกณฑ์มาตรฐานกำหนด | - | - ภาพที่ 2.1-8 บ่อพักน้ำทิ้งฉุกเฉิน (Emergency Pond) |

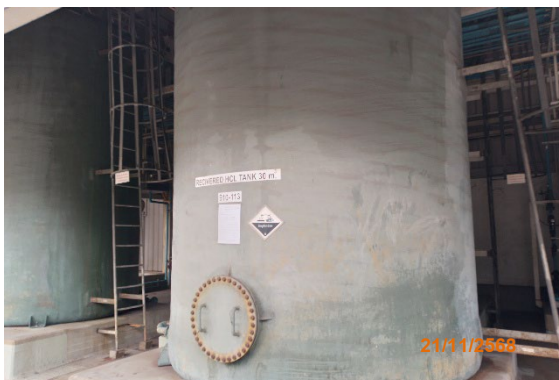
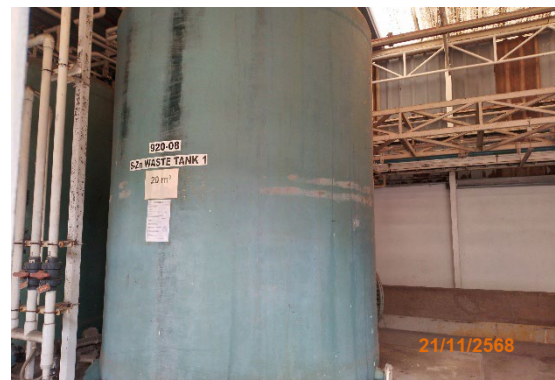
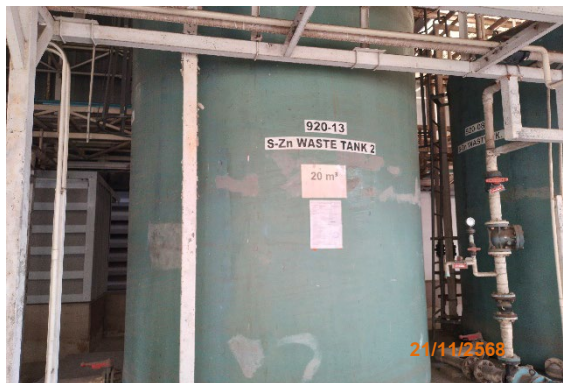
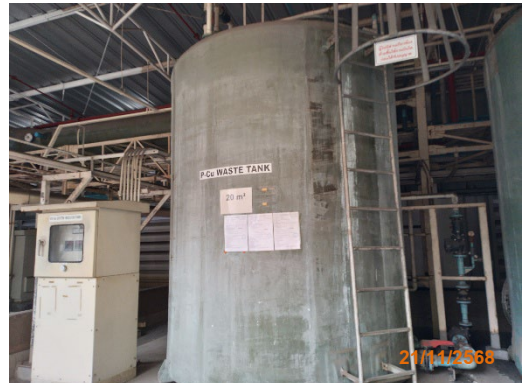
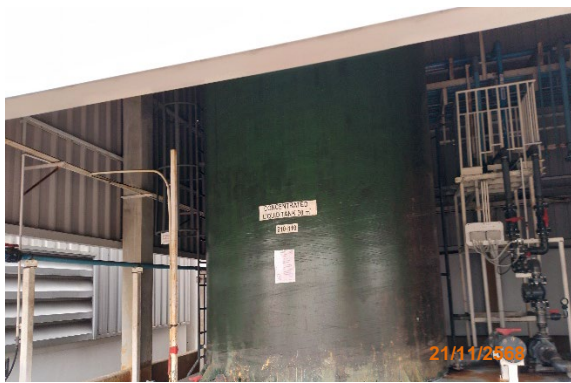
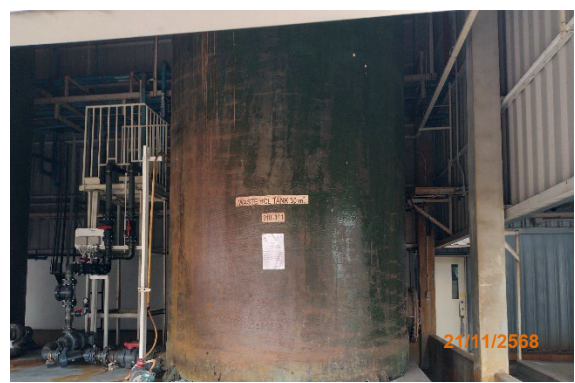
| ผลกระทบสิ่งแวดล้อม | มาตรการป้องกันและแก้ไขผลกระทบสิ่งแวดล้อม | รายละเอียดของการปฏิบัติตามมาตรการฯ | ปัญหา/อุปสรรคและการแก้ไข | เอกสารอ้างอิง |
|---|---|---|---|---|
| | - น้ำเสียปนเปื้อนสารเคมี เก็บรวบรวมใส่ถังก่อนส่งให้กับหน่วยงานที่ได้รับอนุญาตจากกรมโรงงานอุตสาหกรรม นำไปกำจัด | - โครงการจัดเตรียมถังสำหรับรวบรวมน้ำเสียปนเปื้อนสารเคมี เพื่อเก็บรวบรวมก่อนส่งให้หน่วยงานที่ได้รับอนุญาตจากกรมโรงงานอุตสาหกรรมนำไปกำจัด | - | - ภาพที่ 2.1-9 ถังเก็บน้ำเสียปนเปื้อนสารเคมี |

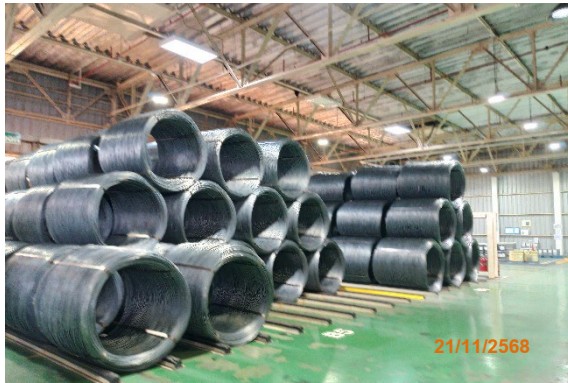
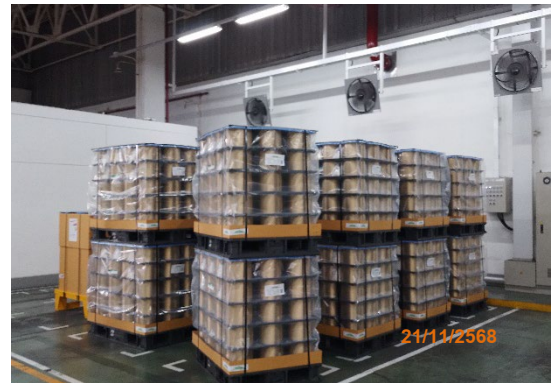
ภาพที่ 2.1-10 พื้นที่จัดเก็บวัสดุและผลิตภัณฑ์ ที่มีหลังคาปิดคลุม

| ผลกระทบสิ่งแวดล้อม | มาตรการป้องกันและแก้ไขผลกระทบสิ่งแวดล้อม | รายละเอียดของการปฏิบัติตามมาตรการฯ | ปัญหา/อุปสรรคและการแก้ไข | เอกสารอ้างอิง |
|---|---|---|---|---|
| | - จัดเก็บวัสดุและผลิตภัณฑ์ไว้ในอาคารที่มีหลังคาคลุมเท่านั้น เพื่อป้องกันการเกิดน้ำฝนปนเปื้อน | - โครงการดำเนินการจัดเก็บวัสดุและผลิตภัณฑ์ ได้แก่ เส้นลวดโลหะเคลือบผิวไว้ในอาคารที่มีหลังคาปิดคลุม | - | - ภาพที่ 2.1-10 พื้นที่จัดเก็บวัสดุและผลิตภัณฑ์ที่มีหลังคาปิดคลุม |

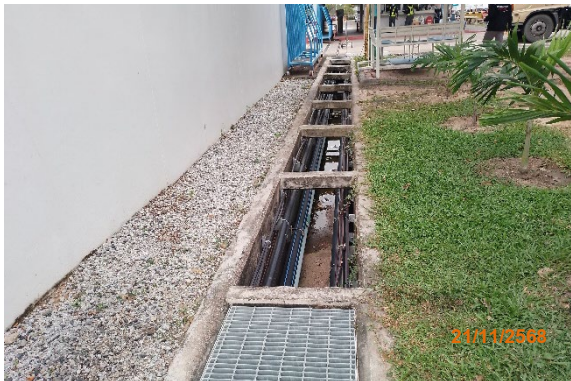
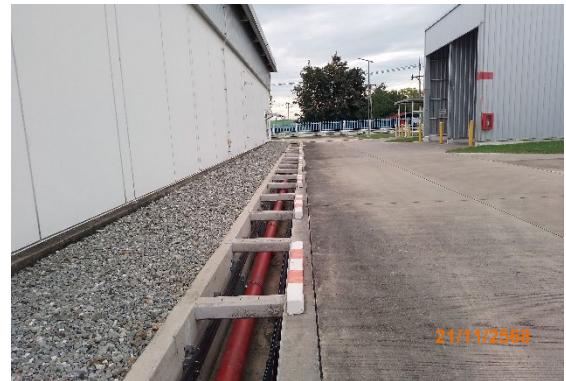
ภาพที่ 2.1-11 เจ้าหน้าที่ตรวจสอบระบบท่อและรางระบายน้ำ

| ผลกระทบสิ่งแวดล้อม | มาตรการป้องกันและแก้ไขผลกระทบสิ่งแวดล้อม | รายละเอียดของการปฏิบัติตามมาตรการฯ | ปัญหา/อุปสรรคและการแก้ไข | เอกสารอ้างอิง |
|---|---|---|---|---|
| 5. คุณภาพน้ำ (ต่อ) | - จัดให้มีเจ้าหน้าที่ตรวจสอบความสมบูรณ์ของระบบท่อและวางระบายน้ำเป็นประจำทุก 1 เดือน และหากมีสภาพไม่พร้อมในการใช้งานต้องทำการปรับปรุงแก้ไขให้แล้วเสร็จโดยเร็ว | - โครงการจัดให้มีเจ้าหน้าที่ตรวจสอบระบบท่อและวางระบายน้ำเป็นประจำทุกเดือน และหากมีการอุดตันจะดำเนินการแก้ไขทันที | - | - ภาพที่ 2.1-11 เจ้าหน้าที่ตรวจสอบระบบท่อและวางระบายน้ำ |

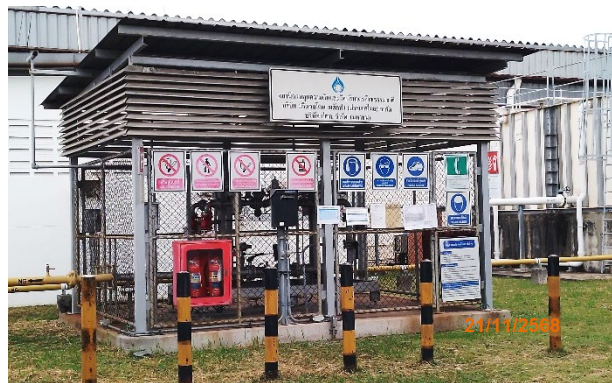
ภาพที่ 2.1-30 สถานีควบคุมและวัดปริมาณก๊าซ

| ผลกระทบสิ่งแวดล้อม | มาตรการป้องกันและแก้ไขผลกระทบสิ่งแวดล้อม | รายละเอียดของการปฏิบัติตามมาตรการฯ | ปัญหา/อุปสรรคและการแก้ไข | เอกสารอ้างอิง |
|---|---|---|---|---|
| | <ul style="list-style-type: none"> <li>• ระบบท่อก๊าซในอาคารโรงงานที่อยู่ในความดูแลของโรงงาน</li> <li>* ตรวจสอบการรั่วของก๊าซ (Leak) ที่บริเวณข้อต่อทุกจุด ทุก 3-6 เดือน</li> <li>* ถ้าท่อเกิดการกัดกร่อน (Corrode) ทำให้ผนังท่อสีก๊ิกให้ตรวจสอบความหนาของท่อ ถ้าส่วนที่ถูกกัดกร่อนลึกเป็น 0.8 เท่าของความหนาของท่อ ให้ทำการซ่อมโดยเปลี่ยนท่อนั้นออก</li> <li>* ตรวจสอบสภาพผิวของท่อก๊าซ หากพบสนิมหรือ Corrode ให้ทำความสะอาดผิวและทาสี</li> </ul> | - ระบบท่อก๊าซในอาคาร ทางโครงการดำเนินการตรวจสอบการรั่วของก๊าซที่บริเวณข้อต่อทุกวัน สำหรับ บริษัท ปตท. จำกัด (มหาชน) มีการเข้ามาดำเนินการตรวจสอบทุกปี ซึ่งหากเกิดความผิดปกติจะทำการปรับปรุงแก้ไขตามขั้นตอนที่กำหนด | - | - ภาคผนวก ข-35 บันทึกการตรวจสอบแนวท่อและสถานีควบคุมก๊าซเป็นประจำทุกปี |
