### บทนำ

#### 1.1 ความเป็นมาของโครงการ

## 1.2 รายละเอียดของโครงการโดยสังเขป

# ผลการดำเนินการตามมาตรการป้องกันและแก้ไขผลกระทบสิ่งแวดล้อม และการติดตามตรวจสอบผลกระทบสิ่งแวดล้อม

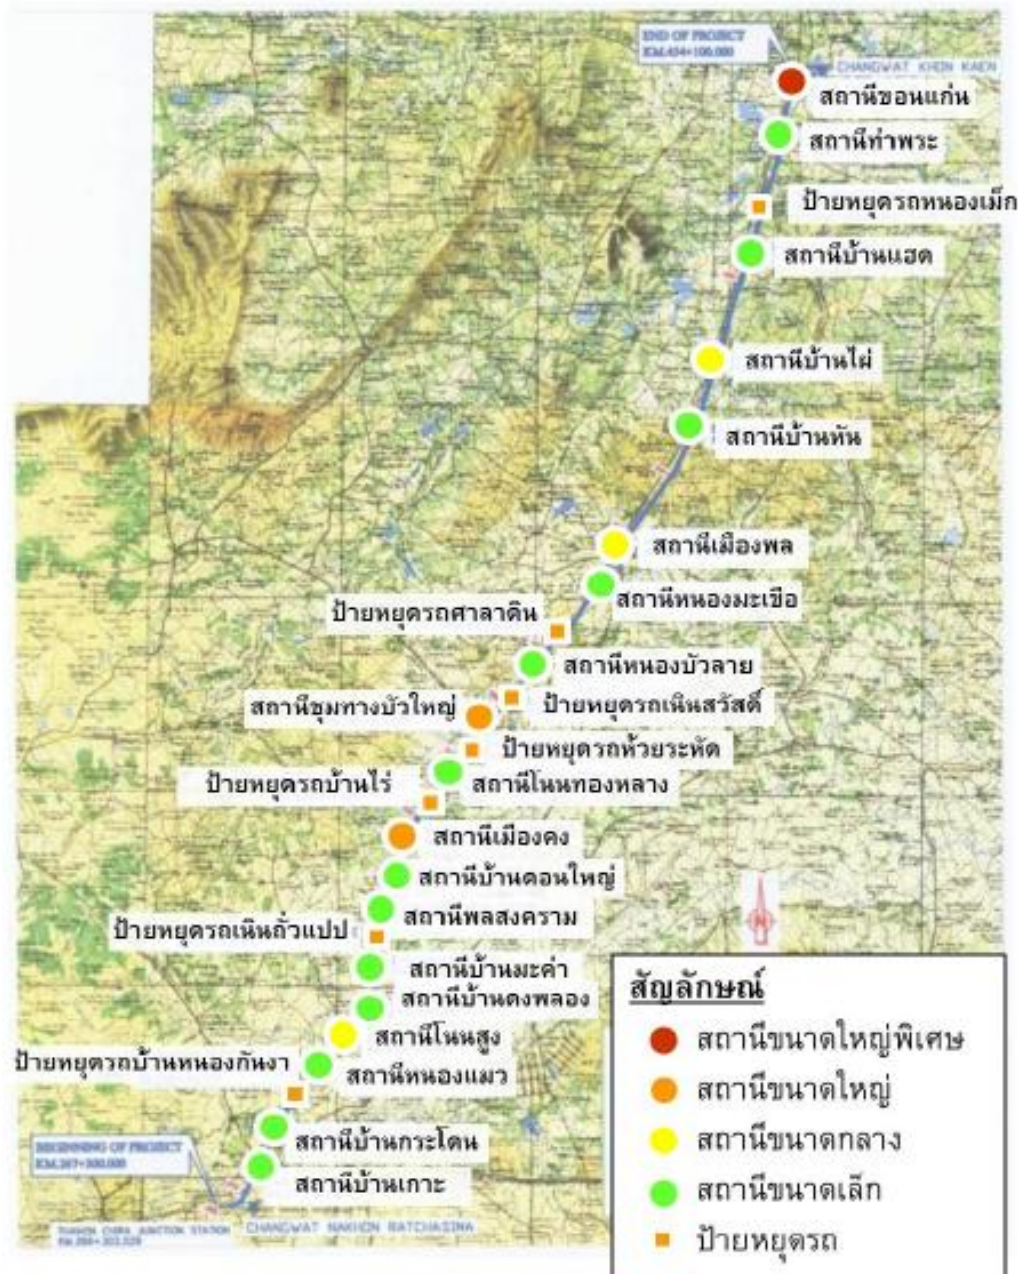
รูปที่ 1.2-2

โครงการระบบรถไฟฟ้าทางคู่ ช่วงชุมทางถนนจิระ-ขอนแก่น เป็นโครงการก่อสร้างทางรถไฟใหม่เพิ่มขึ้นอีก 1 ทาง โดยอยู่ทางด้านทิศตะวันออก และขนานไปกับทางรถไฟเดิม ดังรูปที่ 1.2-2 ระยะห่างทั่วไปจากทางเดิม 6 เมตร ยกเว้นช่วง กม. 441+500 ถึง กม. 443+700 จะมีระยะห่างจากทางเดิม 15 เมตร ระยะทางรวมประมาณ 187 กิโลเมตร ความกว้างของเขตทางทั่วไป 80 เมตร ยกเว้นบริเวณช่วงย่านสถานีจะมีเขตทางกว้าง 80-200 เมตรตามสภาพแต่ละพื้นที่ ทางรถไฟตลอดทั้งเส้นทางเป็นทางวิ่งระดับพื้น ยกเว้นช่วงบริเวณสถานีรถไฟบ้านไผ่ และสถานีรถไฟขอนแก่นเป็นทางรถไฟยกระดับ มีสถานีรับส่งผู้โดยสารจำนวน 19 สถานี และป้ายหยุดรถ 7 แห่ง

แนวเส้นทางโครงการ

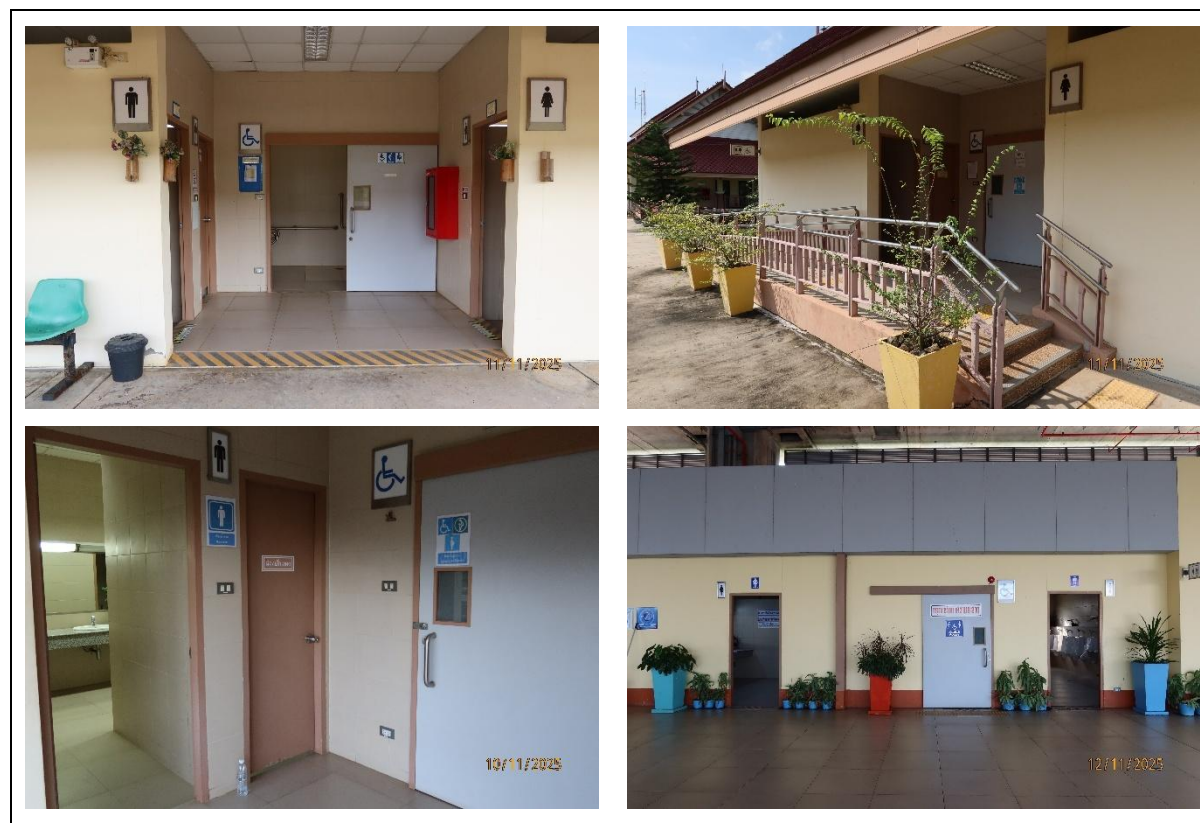
ห้องส้วมที่ถูกสุขลักษณะประจำสถานีรถไฟ

2. อุทกวิทยาน้ำผิวดิน	1. จัดให้มีห้องส้วมที่ถูกสุขลักษณะสำหรับพนักงานและเจ้าหน้าที่ประจำสถานี	- สถานีรถไฟจำนวน 19 สถานีของโครงการระบบรถไฟฟ้าคู่เพื่อการขนส่งและการจัดการโลจิสติกส์ (ระยะเร่งด่วน ช่วงชุมทางถนนจิระ-ขอนแก่น) ได้รับการออกแบบให้มีห้องส้วมที่ถูกสุขลักษณะและแยกเป็นห้องชายและหญิง สำหรับพนักงานและเจ้าหน้าที่ประจำสถานี รวมถึงห้องส้วมสำหรับผู้สูงอายุหรือผู้พิการที่มาใช้บริการ	-	รูปที่ 2.2-1

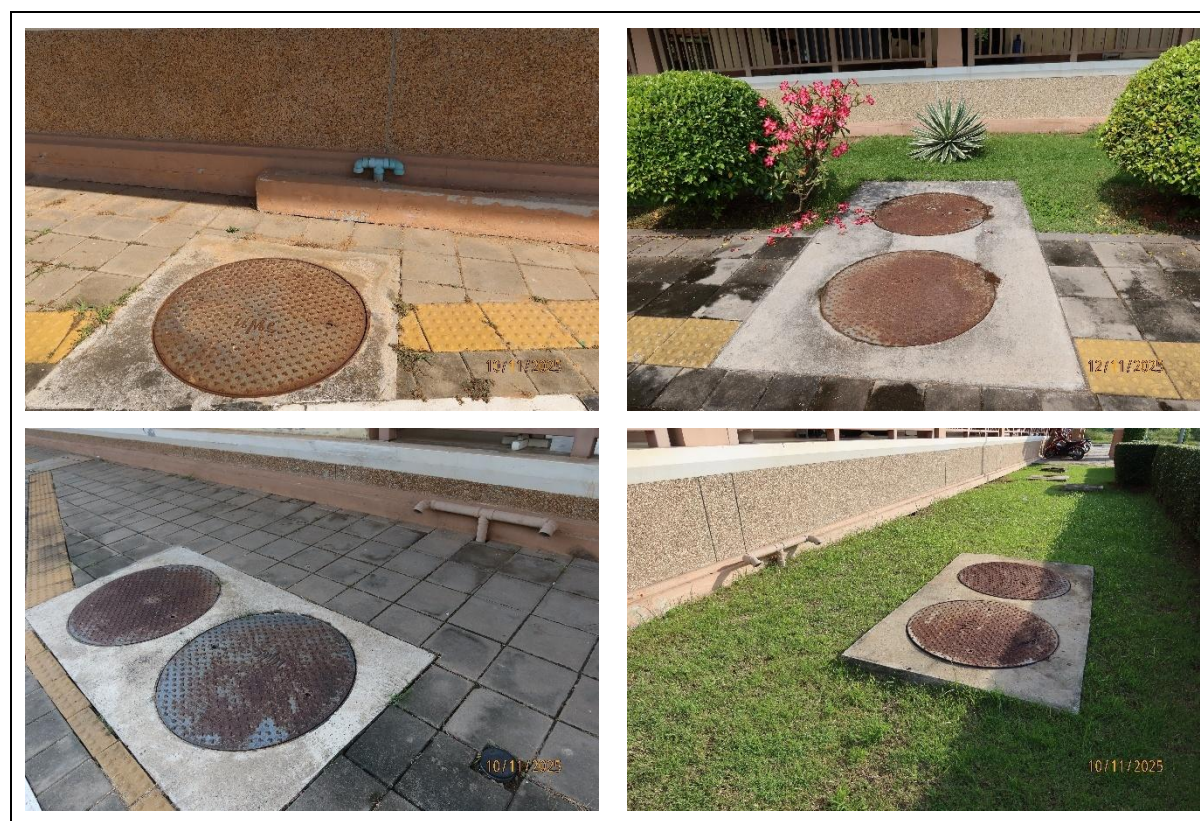
ถังบำบัดน้ำเสียสำเร็จรูปที่ติดตั้งด้านหลังห้องน้ำของสถานีรถไฟ

2. จัดให้มีระบบบำบัดน้ำเสียที่ถูกหลักสุขาภิบาลทุกสถานี	- ได้มีการติดตั้งถังบำบัดน้ำเสียสำเร็จรูปไว้แล้วทุกสถานีเพื่อทำการบำบัดน้ำเสียที่เกิดขึ้นจากห้องส้วม โดยเจ้าหน้าที่ของการรถไฟแห่งประเทศไทย ซึ่งประจำสถานีจะเป็นผู้ดูแลและตรวจสอบการทำงานของถังบำบัดน้ำเสียสำเร็จรูปดังกล่าว หากพบว่า ไม่สามารถทำงานได้อย่างปกติ เช่น มีกลิ่น ระบบกักน้ำมีปัญหา จะทำการประสานกับผู้รับกำจัดสิ่งปฏิกูลให้เข้ามาทำการสูบน้ำออกไปกำจัดอย่างเหมาะสมต่อไป	-	รูปที่ 2.2-2

2. เพื่อควบคุมและดูแลคุณภาพน้ำเสียจากกิจกรรมต่างๆ ของโครงการ บริเวณสถานีรถไฟ และลานกองเก็บตู้สินค้า ให้มีคุณภาพน้ำที่อยู่ในมาตรฐานการควบคุมการระบายน้ำทิ้งจากอาคารบางประเภท ก่อนทำการระบายออกสู่ภายนอก รายละเอียดดังนี้ - ตรวจสอบระบบบำบัดน้ำเสียให้มีความสามารถทำหน้าที่ได้อย่างมีประสิทธิภาพ - ตรวจสอบและดูแลรักษาระบบระบายน้ำของโครงการอย่างสม่ำเสมอ อย่างน้อยเดือนละ 2 ครั้ง	- น้ำเสียที่เกิดขึ้นบริเวณสถานีรถไฟจะมีเพียงน้ำเสียที่เกิดขึ้นจากห้องน้ำห้องส้วมเท่านั้น ซึ่งในการออกแบบสถานีจะมีการติดตั้งถังบำบัดน้ำเสียสำเร็จรูปแล้ว สำหรับลานกองเก็บตู้สินค้าซึ่งอยู่ที่บริเวณสถานีบ้านกระโดน สถานีชุมทางบัวใหญ่ และสถานีท่าพระ ได้ถูกออกแบบให้มีถังบำบัดน้ำเสียสำเร็จรูปเช่นกัน - ในการดูแลประสิทธิภาพการทำงานของถังบำบัดน้ำเสียสำเร็จรูป จะดูแลโดยเจ้าหน้าที่ของ รฟท. ซึ่งประจำที่แต่ละสถานีตลอด 24 ชั่วโมง ซึ่งหากพบความผิดปกติของถังบำบัดน้ำเสีย เช่น มีกลิ่นเหม็น กัดชักโครกไม่ลงจะทำการประสานกับผู้รับกำจัดสิ่งปฏิกูลให้เข้ามาทำการสูบออกไปกำจัดอย่างเหมาะสมต่อไป	-	รูปที่ 2.2-2

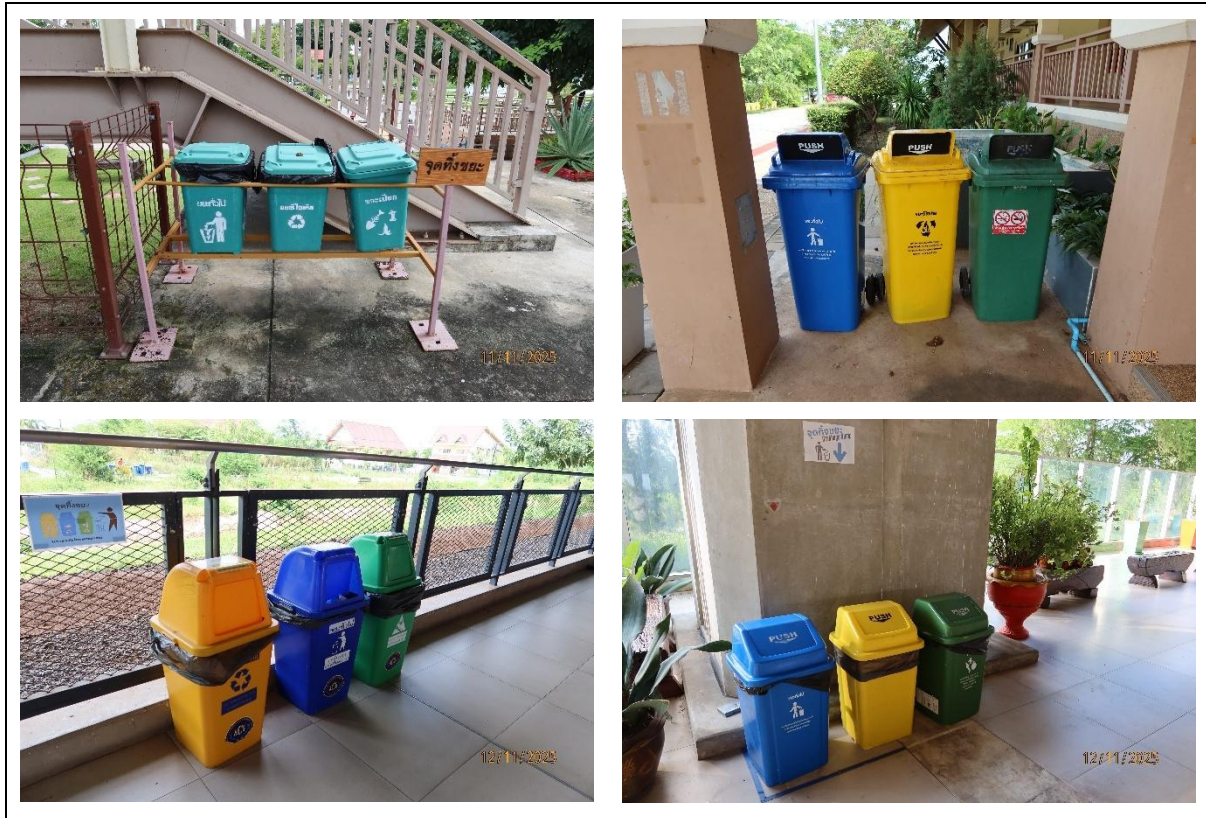
ถังขยะรองรับมูลฝอยในบริเวณสถานีรถไฟ

2. อุทกวิทยาน้ำผิวดิน (ต่อ)	4. จัดระบบการรวบรวมและการจัดการมูลฝอยที่สถานีอย่างเหมาะสม โดยไม่ให้ตกลงสู่แม่น้ำ คูคลอง	- ได้จัดให้มีถังขยะเพื่อรองรับขยะมูลฝอยที่เกิดขึ้นภายในบริเวณสถานีไว้แล้วทุกสถานี ทั้งนี้ ขยะมูลฝอยดังกล่าวมีการรวบรวมไว้เพื่อรอให้หน่วยงานท้องถิ่นมารับไปกำจัดต่อไป	-	รูปที่ 2.2-3

3. คุณภาพน้ำผิวดิน (ต่อ)	3. จัดให้มีถังขยะมูลฝอยแบบมีฝาปิดแยกประเภทเป็นขยะแห้ง ขยะเปียก ขยะมีพิษ วางไว้ตามบริเวณต่างๆ อาทิเช่น ทางเดินเท้าภายในอาคารสถานี เป็นต้น โดยจัดให้มีปริมาณถังขยะที่เพียงพอในการรองรับขยะในแต่ละวัน และจัดให้มีคนงานคอยดูแลถ่ายเทออกเมื่อเต็ม โดยเฉพาะในช่วงเทศกาลหรือวันหยุดที่มีผู้มาใช้บริการเป็นจำนวนมาก	- บริเวณสถานีมีการจัดวางถังขยะแบบมีฝาปิดไว้ในบริเวณต่างๆ แล้ว อย่างเช่น บริเวณอาคารสถานี บริเวณชานชาลา จากการตรวจสอบพบว่า จำนวนถังขยะที่ตั้งวางเพียงพอในการรองรับขยะที่เกิดขึ้น แม้ว่าในบางแห่ง อาจมีถังขยะแบบแยกประเภทแล้วแต่ในการเก็บไปกำจัดโดยหน่วยงานส่วนท้องถิ่นซึ่งบางแห่งยังไม่ได้ดำเนินการแยกให้ชัดเจน แต่ไม่พบปัญหาในเรื่องของขยะตกค้างหรือเรื่องของการสะอาดในบริเวณสถานีแต่อย่างใด	-	รูปที่ 2.2-3

4. รณรงค์และชักชวนให้มีการทิ้งขยะให้ถูกต้องตามประเภทโดยอาจใช้การดึงดูดความสนใจด้วยรูปแบบถังขยะที่แปลกตา หรือคำเชิญชวน เนื่องจากขยะจากสถานีรถไฟโดยส่วนใหญ่เป็นขยะแห้งที่มีที่มาที่แน่นอน และสามารถนำกลับมาใช้ใหม่หรือสามารถลดปริมาณได้ก่อนนำไปกำจัดเพื่อเป็นการรักษาความสะอาดและลดผลกระทบสิ่งแวดล้อม	- จากการตรวจสอบพบว่าในบางสถานีหน่วยงานท้องถิ่นก็ได้มีการจัดถังขยะที่มีการระบุเป็นขยะทั่วไป (สีน้ำเงิน) หรือขยะรีไซเคิล (สีเหลือง) เพื่อชักชวนให้ทิ้งขยะให้ถูกต้องตามประเภท ทั้งนี้ขึ้นกับความพร้อมของหน่วยงานท้องถิ่นในการนำไปกำจัด อย่างไรก็ตาม สำหรับสถานีส่วนใหญ่พบว่าถังขยะที่วางไว้ในบริเวณแต่ละสถานีสามารถรองรับขยะที่เกิดขึ้นจากผู้โดยสารได้ทั้งหมด และภายในบริเวณสถานีมีความสะอาดไม่พบเศษขยะเกลื่อนกลาดแต่อย่างใด	-	รูปที่ 2.2-3

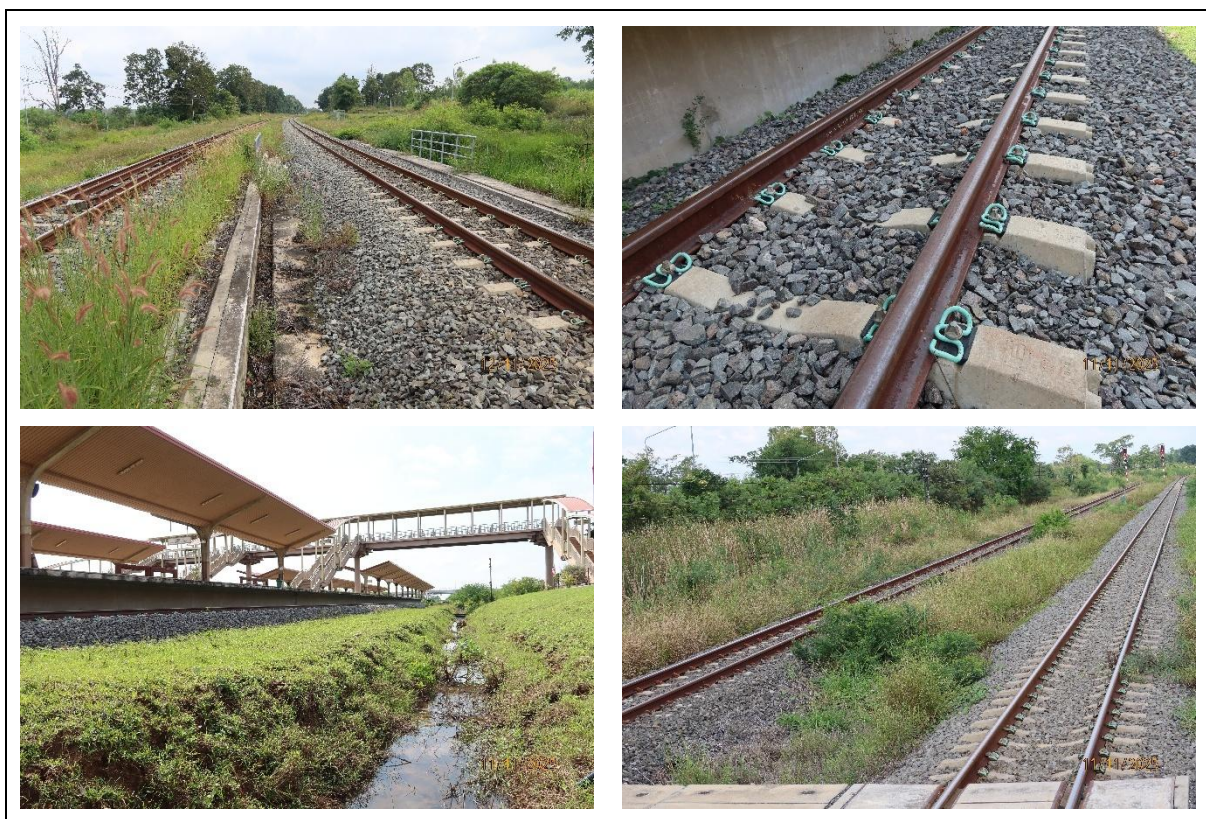
พืชคลุมดินและการโรยหินกรวดเพื่อป้องกันการชะล้างพังทลายตลอดแนวทางรถไฟ

3. คุณภาพน้ำผิวดิน	1. บำรุงรักษาแนวพืชคลุมดินบริเวณดิ่งและพื้นที่ที่มีแนวโน้มเกิดการชะล้างพังทลายจากการก่อสร้างถนนโครงการให้อยู่ในสภาพที่สามารถป้องกันการชะล้างได้อยู่เสมอ	- จากการสำรวจและสังเกตพบว่า สถานีไม่ได้ทำการก่อสร้างบนพื้นที่ที่มีความลาดชัน อีกทั้งยังไม่พบการชะล้างพังทลายในเขตทางรถไฟ อย่างไรก็ตามเพื่อเป็นการป้องกันการชะล้างพังทลายที่อาจเกิดขึ้นบริเวณริมทางรถไฟ จึงได้มีการโรยหินกรวด รวมทั้งการบำรุงรักษาและตัดแต่งหญ้าซึ่งเป็นพืชคลุมดินไว้ตลอดทั้งแนวเส้นทางแล้ว	-	รูปที่ 2.2-4

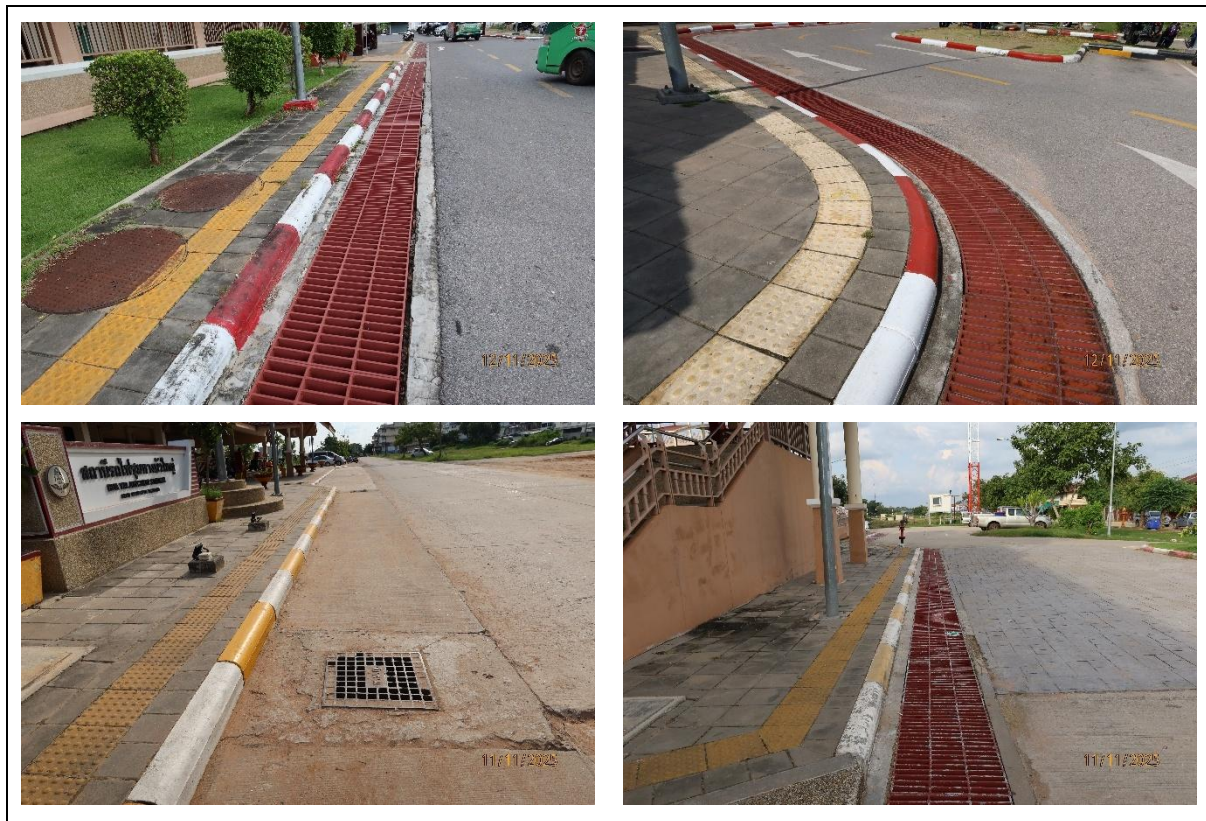
รูปที่ 2.2-5 รางระบายน้ำบริเวณสถานีรถไฟ

3. คุณภาพน้ำผิวดิน (ต่อ)	<ul style="list-style-type: none"> <li>- บริเวณสถานีรถไฟและย่านเก็บกองและขนถ่ายสินค้า ต้องจัดห้องน้ำ/ห้องส้วมที่ถูกสุขลักษณะไว้อย่างเพียงพอ โดยแยกห้องชาย-หญิง และน้ำทิ้งที่ระบายจากพื้นที่ดังกล่าว ต้องผ่านการบำบัดคุณภาพน้ำอย่างน้อยให้มีคุณภาพเป็นไปตามมาตรฐานควบคุมการระบายน้ำทิ้งจากอาคารบางประเภทและบางขนาด ตามประกาศกระทรวง วิทยาศาสตร์และเทคโนโลยีสิ่งแวดล้อมกำหนด</li> <li>- จัดให้มีห้องน้ำห้องส้วมที่ถูกหลักสุขาภิบาล มีระบบบำบัดน้ำเสียสำเร็จรูปแบบถังเดิมอากาศและระบบบำบัดน้ำเสียรวม ที่มีประสิทธิภาพเพียงพอในการรองรับน้ำเสียที่เกิดขึ้นจากห้องน้ำ ห้องส้วมและส่วนอื่นๆ ที่ผ่านการบำบัดแล้วต้องมีคุณภาพขั้นต่ำอยู่ในเกณฑ์มาตรฐานน้ำทิ้งก่อนมีการระบายออก</li> <li>- มีแผนงานการตรวจสอบระบบท่อและการทำงานของอุปกรณ์เป็นระยะๆ เพื่อให้แน่ใจว่าอยู่ในสภาพดี</li> <li>- จัดให้มีบ่อบักน้ำ (Holding Pond) เพื่อรองรับน้ำเสียที่ผ่านการบำบัดแล้วจากทุกแหล่งกำเนิดในสถานีรถไฟและลานกองเก็บตู้สินค้า รวมทั้งน้ำฝนมาพักยังบ่อบักน้ำ ซึ่งสามารถรองรับน้ำทิ้งได้น้อย 1 วัน เพื่อให้สามารถตรวจสอบคุณภาพได้ และยังสามารถนำไปใช้ประโยชน์ในการรดน้ำต้นไม้บริเวณโดยรอบสถานีรถไฟได้ ซึ่งเป็นการลดปริมาณน้ำทิ้งในกรณีที่ต้องมีการระบายออกพื้นที่ภายนอก</li> </ul>	<ul style="list-style-type: none"> <li>- แต่ละสถานีจะมีรางระบายน้ำทั้งแบบรางเปิด และรางที่อยู่ใต้พื้นถนน จากการตรวจสอบพบว่า อยู่ในสภาพที่ดีและไม่พบการอุดตันแต่อย่างใด</li> <li>- ทุกสถานีจะมีห้องน้ำห้องส้วมที่ถูกหลักสุขาภิบาล แยกชาย-หญิง และติดตั้งถังบำบัดน้ำเสียแบบสำเร็จรูปแล้ว</li> </ul>		รูปที่ 2.2-5

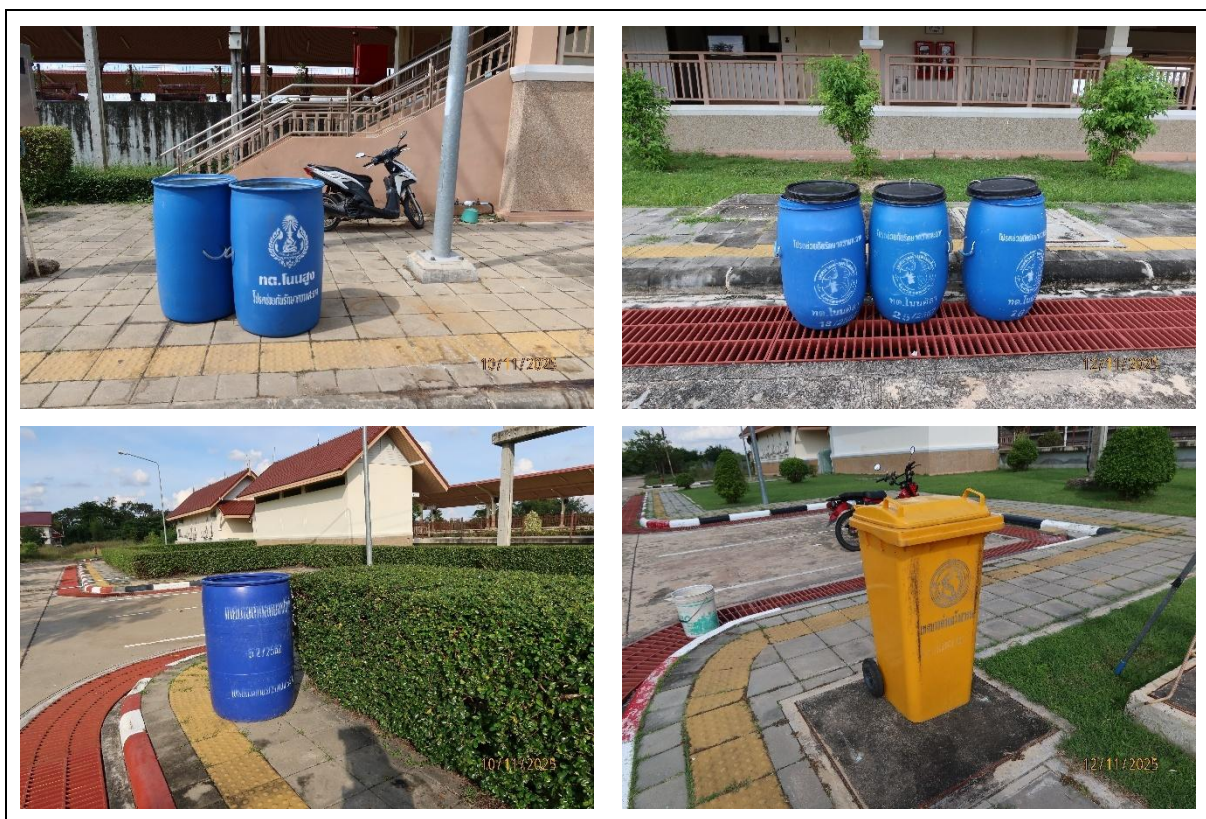
รูปที่ 2.2-6 ถังขยะในบริเวณสถานีรถไฟซึ่งได้รับความอนุเคราะห์จากหน่วยงานท้องถิ่น

5. จัดให้มีที่พักขยะอยู่ภายใต้หลังคามีผนังล้อม เพื่อป้องกันน้ำฝน ขยะขยะออกสู่ภายนอก โดยที่พักขยะดังกล่าวต้องสามารถจัดวางถังรองรับขยะหรือถุงดำที่รวบรวมขยะซึ่งมีดปากถุงเรียบร้อยแล้วได้อย่างเพียงพอ เพื่อรอการเก็บขนต่อไป	- ขยะที่รวบรวมได้ภายในสถานีจะถูกใส่ถุงดำมัดปากถุงแน่นหนา ก่อนถูกนำไปวางในพื้นที่รอการเก็บขนไปกำจัดต่อไป สำหรับบางสถานีที่มีถังตั้งวางอยู่นอกสถานีนั้นจะเป็นถังขยะได้รับความอนุเคราะห์จากหน่วยงานท้องถิ่นในพื้นที่มาตั้งวางและเก็บขนให้	-	รูปที่ 2.2-6

7. ประสานงานกับองค์กรบริหารส่วนตำบล หรือหน่วยงานส่วนท้องถิ่นอื่นๆ ที่เกี่ยวข้อง ให้มีการเก็บขนขยะนำไปกำจัดทุกๆ 2 วัน เพื่อให้มีขยะตกค้างในพื้นที่น้อยที่สุด โดยเฉพาะขยะเปียก	- ในบางสถานีพบว่า มีการอำนวยความสะดวกจากหน่วยงานท้องถิ่นให้ความอนุเคราะห์จัดให้มีถังขยะมาตั้งไว้ในบริเวณสถานีรถไฟ และมีการประสานงานกับหน่วยงานท้องถิ่นเพื่อให้เข้ามารับขยะมูลฝอยที่เกิดขึ้นไปกำจัดแล้ว จากการตรวจสอบพบว่า บริเวณสถานีรถไฟทุกแห่งมีความเป็นสะอาดเรียบร้อย และไม่มีขยะตกค้างภายในสถานีแต่อย่างใด	-	รูปที่ 2.2-6 และรูปที่ 2.2-8

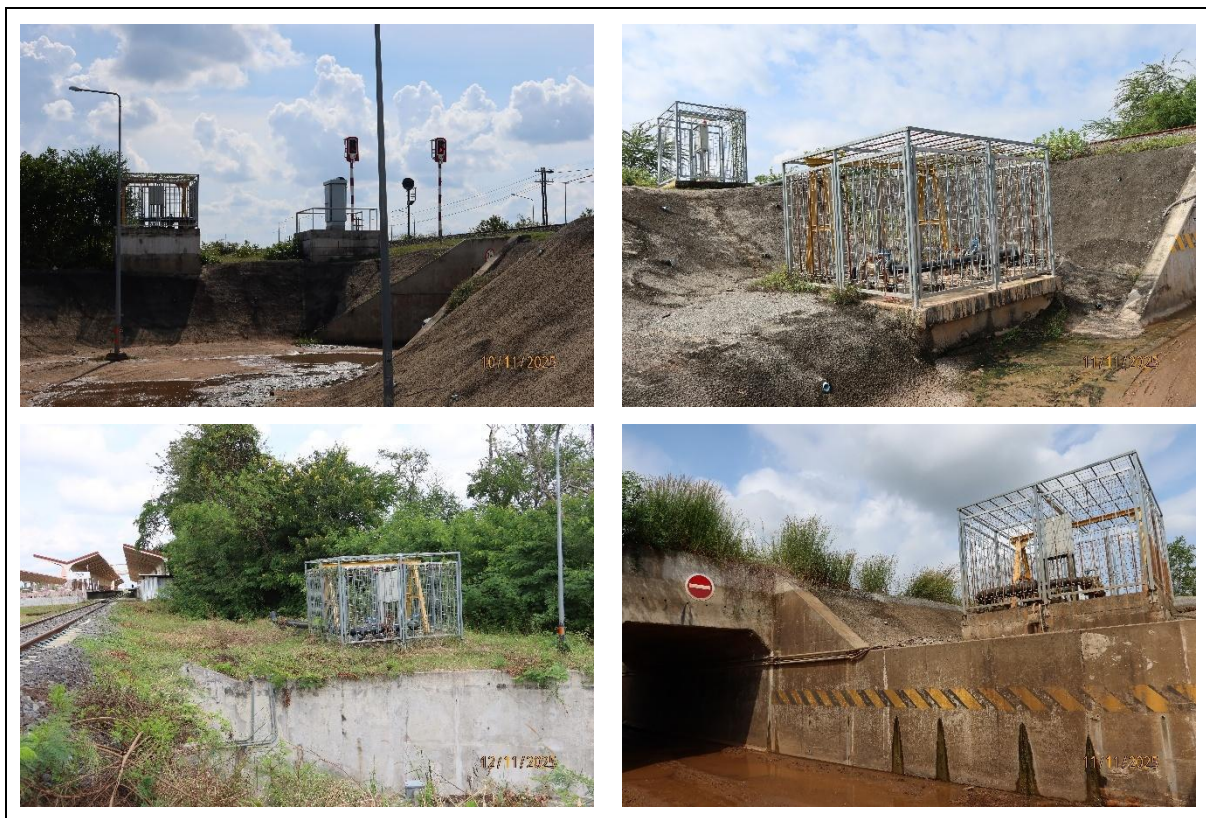
รูปที่ 2.2-16 ปุ่มสูบน้ำอัตโนมัติในบริเวณที่เป็นทางลอด

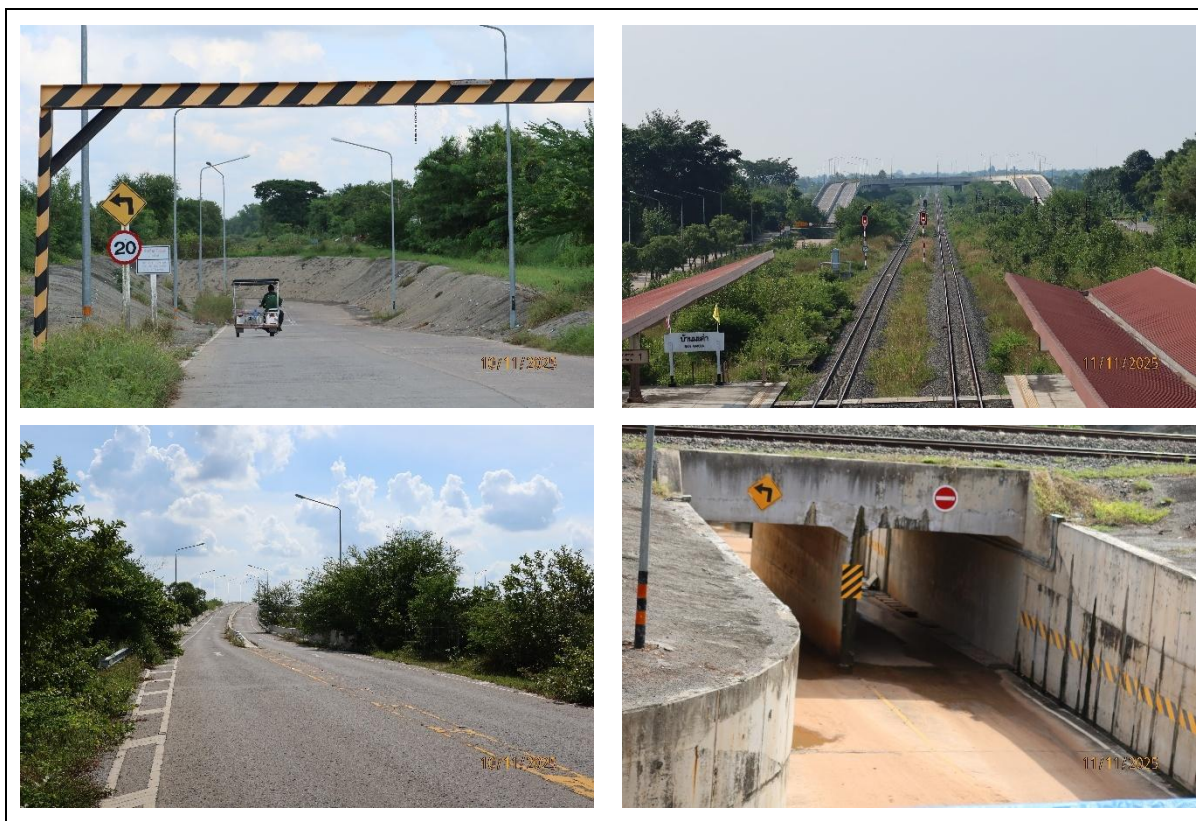
รูปที่ 2.2-17 ทางข้าม / ทางลอดสำหรับการสัญจรผ่านรางรถไฟ

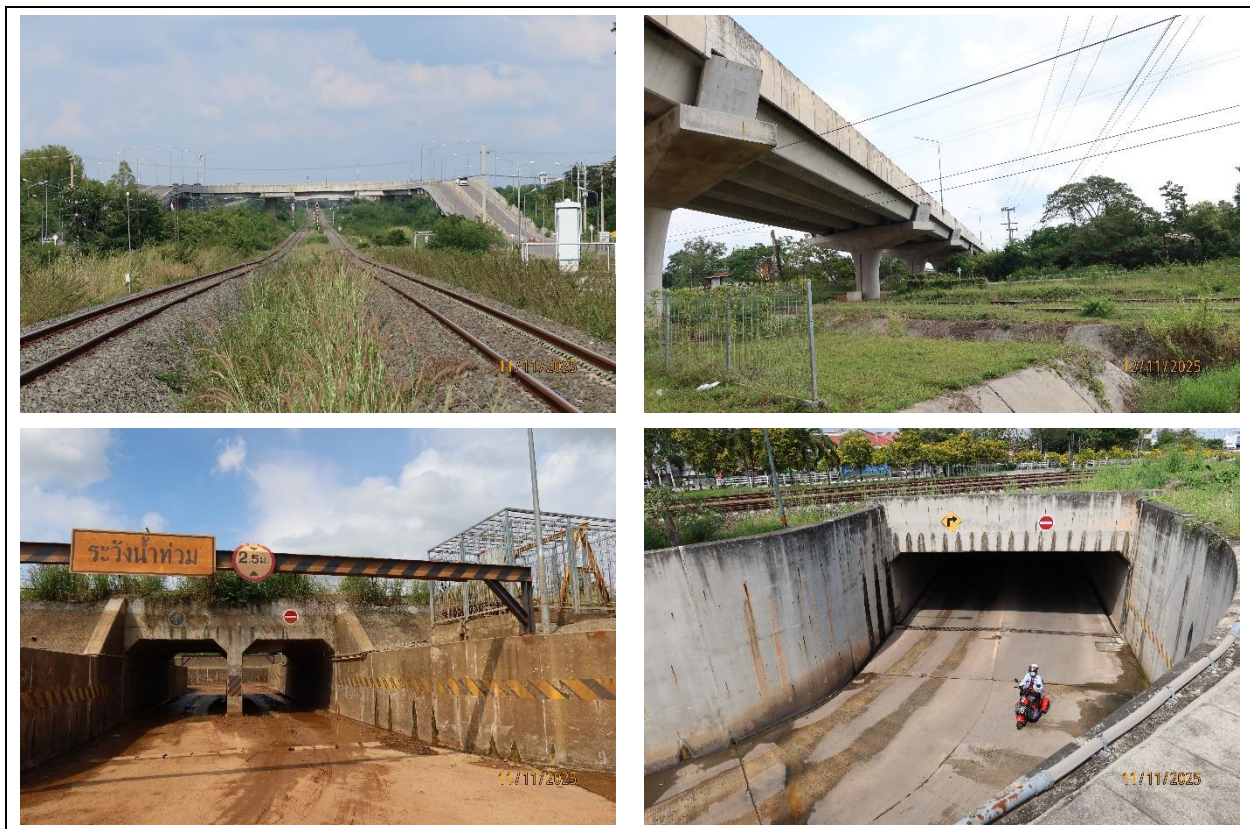
จากการลงพื้นที่เพื่อสำรวจและติดตามตรวจสอบแนวเส้นทางรถไฟ และเส้นทางสัญจรในแนวเขตทางรถไฟ พบว่า แนวเส้นทางโครงการส่วนใหญ่ผ่านพื้นที่สีเขียวซึ่งมีได้อยู่ในเขตชุมชน และเมื่อเส้นทางผ่านจุดตัดถนนหรือทางสัญจรของประชาชน ได้มีการออกแบบให้เป็นทางยกระดับ หรือทางลอดทั้งหมดเพื่อใช้ในการสัญจรข้ามระหว่างสองฝั่งของทางรถไฟแล้ว (แสดงในรูปที่ 3.2-1) ซึ่งนอกจากจะทำให้การคมนาคมบนถนนดีขึ้น เนื่องจากไม่ต้องหยุดรถที่สัญจรไปมาเพื่อให้รถไฟแล่นผ่านแล้ว ยังลดโอกาสการเกิดอุบัติเหตุจากการข้ามทางลักผ่าน และจุดตัดต่างๆ ของแนวเส้นทางโครงการอีกด้วย สำหรับสถานีรถไฟบ้านไผ่และสถานีรถไฟขอนแก่นซึ่งเป็นสถานีรถไฟที่ผ่านเขตชุมชนหนาแน่นนั้น ได้ทำโครงสร้างของสถานีรถไฟเป็นรูปแบบสถานีรถไฟยกระดับ (แสดงในรูปที่ 3.2-2 และรูปที่ 3.2-3) ทั้งนี้ จากการสอบถามนายตรวจทางซึ่งปฏิบัติหน้าที่ในการดูแลทางลอดและทางข้าม รวมถึง นายสถานีรถไฟ ได้รับข้อมูลว่า ตั้งแต่มีทางลอดหรือทางข้ามก็ไม่พบว่ามีอุบัติเหตุที่เกิดขึ้นจากรถไฟชนผู้สัญจรไปมาแต่อย่างใด

รูปที่ 3.2-1 ทางข้าม / ทางลอด เพื่อใช้เป็นเส้นทางสัญจรข้ามระหว่างทางรถไฟ
