ภาคผนวก ข-8

ตัวอย่างเอกสารบันทึกการซ่อมแผนฉุกเฉินอื่นๆ ภายในโครงการ

รายงานผลการฝึกซ้อมแผนฉุกเฉิน

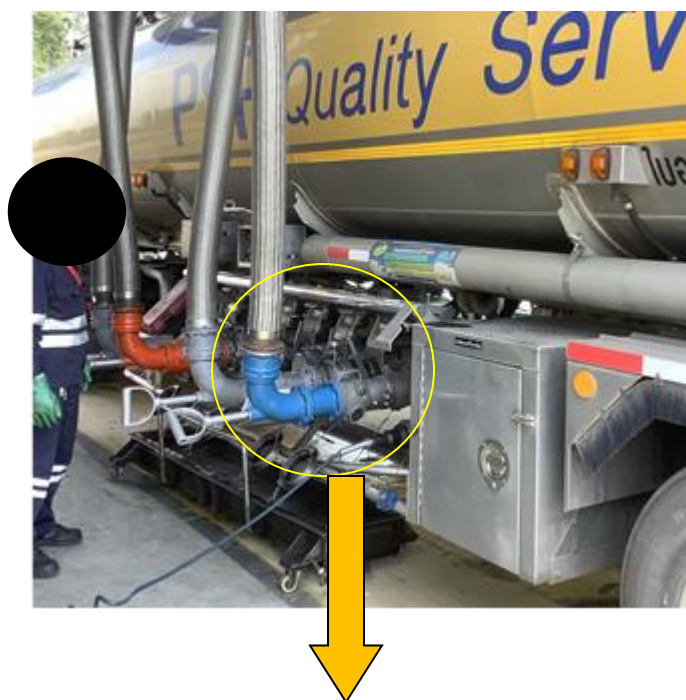
Vapor Recovery Unit

นอกจากนี้โครงการแผนการดำเนินการแก้ไข เพิ่มเติมดังนี้

- ❖ ตรวจสอบเช็คขาไก่ตัว Coupling VRU ทุกอาทิตย์ หากพบลมรั่วบริเวณขาไก่ จะดำเนินการดำเนินการเปลี่ยนขาไก่ Coupling VRU ทันที
- ❖ สุ่มตรวจสอบรอยต่อระหว่าง Coupling VRU และท่อไอของรถ หากพบมีลมรั่ว/ไอน้ำมันรั่วบริเวณดังกล่าว ทางคลังจะดำเนินการเปลี่ยน Seal ของ Coupling VRU ทันที

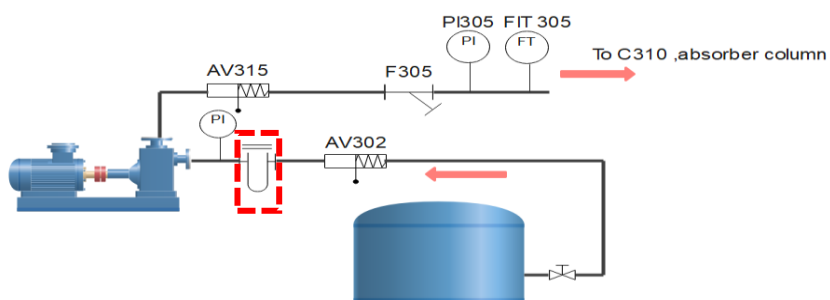
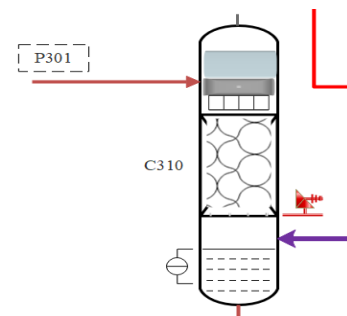
1. Absorbent inlet P-301

Recommend client arrange facility maintenance to check inlet strainer , clean sludge/corrod.

See , position as picture.

- Recommend to dismonut PCV311 to test as well when client perform testing SV, PVV
- Recommend to clean and recheck strainer inlet of P301 , see position as picture drawing of P301

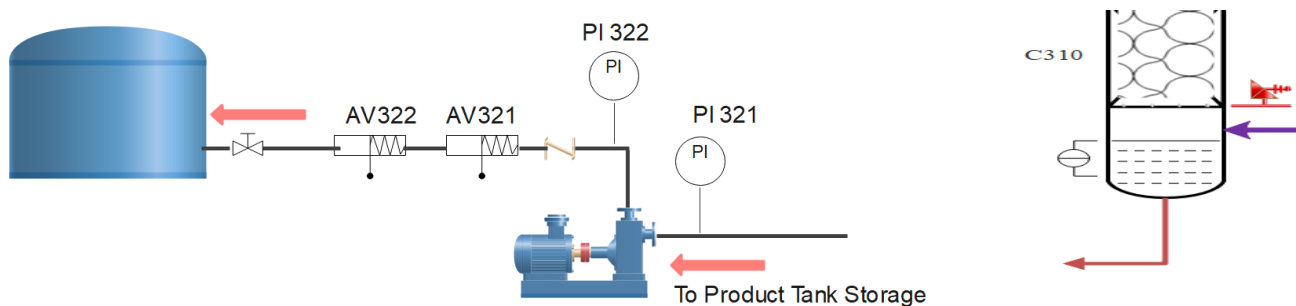
2. Absorbent outlet P-321

Note : P321 , Refill oil sightglass

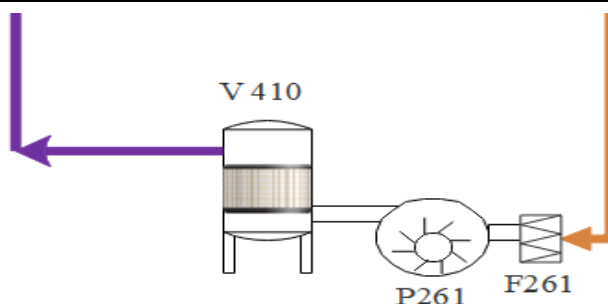
3.01 Vacuum Pump P-261

1.P261 /M261 is operated reach 30,000 running hrs. Recommend consider to overhaul.

- If client concern budget, overhaul Motor M261 should be piority as its bearing typical.

6. P261/M261 as history recommendation for overhaul , following particular should be considered.

- Recommend to replace rubber coupling when overhaul M261/P261
- Recommend to replace vibration isolation support when overhaul M261/P261

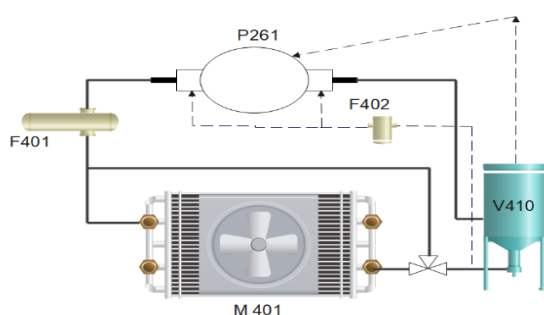
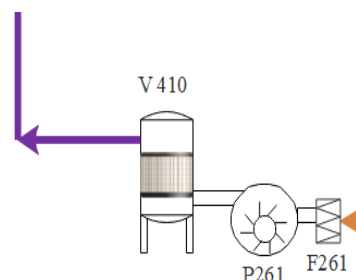
3.02 Vacuum Pump P-261

Note : Recommend prepare budget to replace oil filter separators and inlet filter. (Dec 2025 if possible)

Inlet Filter F261 Recommend clients consider to replace, as the pressure suctioning changing when cycle to start desorption presented taking more time. And lif time could predicted its status

5. F261 , Filter inlet should be time to replaced.

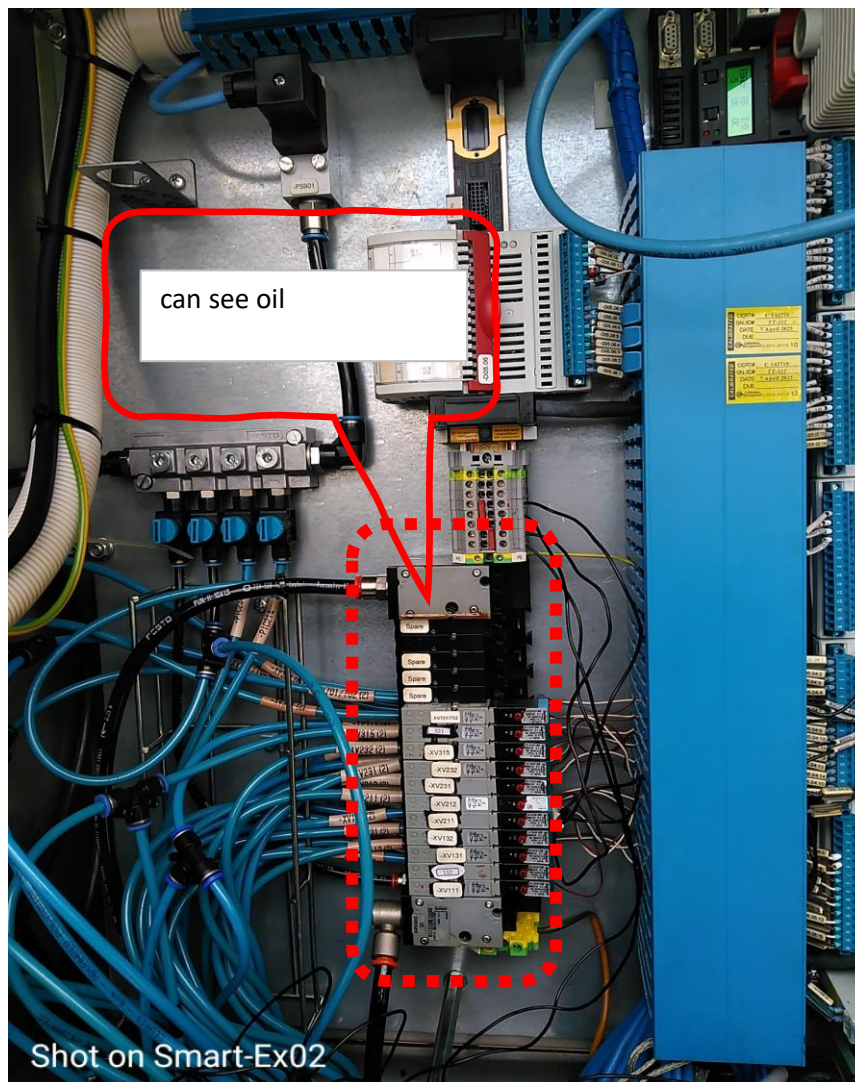
Picture of solinoid valve position at +A990 IO Station

Area or equipment name	Pilot solenoid valve	Area : IO Station + 990
Tag No.	AV 132 AV211	
Position of damaged	Pilot valve leakage	
Cause or possible cause	Contaminate from instrument air generate oil to IO station	
Required next action	Should be replaced ASAP. A minimum spare set contain two-four pilot solenoid valves.

Verify and clean up each device of pilot valve

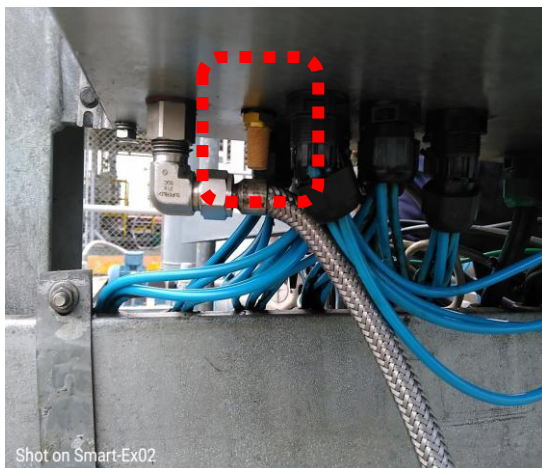
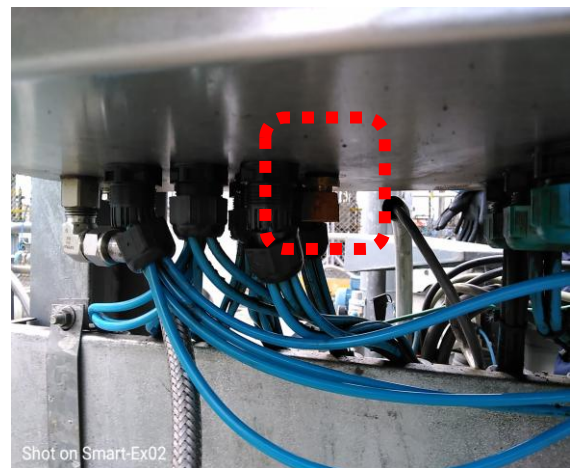
Replace silencer

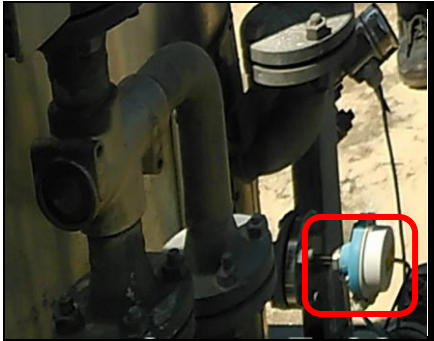
Transmitter TT401

- Yearly PM calibration
 - TT 401 ,Temperature transmitter Torrence over acceptance , device measured present drift about 6- 8 C
 - Cannot adjust according by its typical transmitter , recommend to replace new transmitter type include HART.

Area or equipment name	Temperature Transmitter	Area : V410 oil separator tank
Tag No.	TT401	
Position of damaged	Transmitter	
Cause or possible cause	Error torroence of transmitter	
Required next action	Replace transmitter , only transmitter parts with HART

2. Recommend replace TT401 (Only transmitter parts with HART)

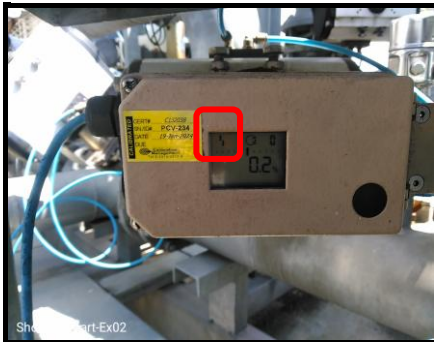
- Positioner PCV 234 present required maintenance, Take out the PCV 234 to test and temporally used the borrow from Shell CNS.
 - All instrument air tube worn out , it is possible to focus fixing on the tube which only effect.

Area or equipment name	Positioner control valve	Area : Desorption controller Bed V130
Tag No.	PCV234	
Position of damaged	PCV control valve	
Cause or possible cause	Internal defect cause previous issued and failure still continue	
Required next action	New spareparts replacing and sending the failure to investigate with manufacturer

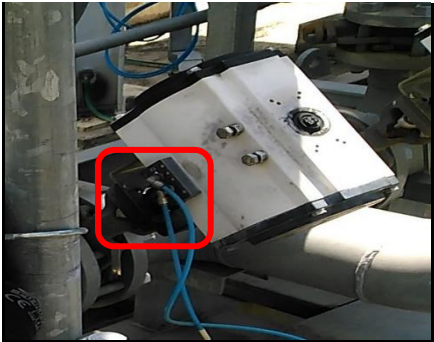
Area or equipment name	Actuator	Area : Adsorption system
Tag No.	AV111	
Position of damaged	Internal defective of sealing	
Cause or possible cause	Deteriorate of using	
Required next action	Recommend consider to replace new actuator

AV111 air instrument leakage, both air tube having air against which giving
PCV214 default status required repairing

4. Recommend replace actuator AV111
