## มาตรการป้องกันและแก้ไข ผลกระทบสิ่งแวดล้อมและ มาตรการติดตามตรวจสอบ คุณภาพสิ่งแวดล้อม

## มาตรการป้องกันและแก้ไขผลกระทบสิ่งแวดล้อม และมาตรการติดตามตรวจสอบคุณภาพสิ่งแวดล้อม

### 2.1 มาตรการป้องกันและแก้ไขผลกระทบสิ่งแวดล้อม

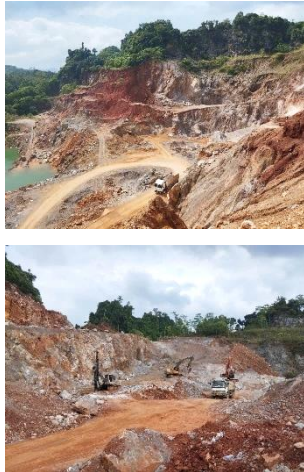
เงื่อนไขตามมาตรการ	ผลการปฏิบัติตามมาตรการ	ปัญหา อุปสรรค ที่ไม่สามารถปฏิบัติตามมาตรการ และแนวทางแก้ไข	เอกสารอ้างอิง
1. เปิดหน้าเหมืองโดยวิธีเหมืองหาบหน้าเหมืองเป็นแบบขั้นบันได ให้ขั้นบันไดแต่ละชั้นมีความสูงไม่เกิน 10-12 เมตร และมีความกว้างไม่น้อยกว่า 12 เมตร	<ul style="list-style-type: none"> <li>จากมาตรการป้องกันและแก้ไขผลกระทบสิ่งแวดล้อม (เพิ่มเติม) สำหรับการขอเปลี่ยนแปลงแผนผังโครงการทำเหมือง ตามหนังสือที่ อก 0504/3273 ลงวันที่ 7 กันยายน 2566 วิศวกรผู้ควบคุมของโครงการได้วางแผนและออกแบบการทำเหมืองให้เป็นไปตามแผนผังโครงการกำหนด โดยเปิดหน้าเหมืองในลักษณะขั้นบันได กำหนดให้ขั้นบันไดสูงไม่เกิน 10 เมตร มีความกว้างไม่น้อยกว่า 10 เมตร และควบคุมความลาดชันรวม (Overall slope) ของหน้าเหมืองสุดท้ายให้อยู่ในช่วง 46, 48 และ 62 องศา เพื่อให้มีความมั่นคงและปลอดภัย</li> </ul>	-	<ul style="list-style-type: none"> <li>เอกสารแนบ 9 รูปที่ 1</li> </ul>

<p>ลักษณะหน้าเหมืองปัจจุบัน</p>

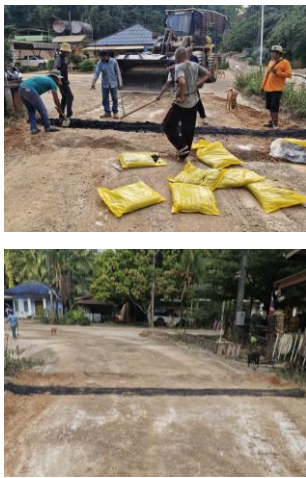
<p>เน้นชะลอความเร็ว</p>
3. จะต้องควบคุมการปล่อยฝุ่นละอองจากโรงโม่หิน ระดับเสียงและแรงสั่นสะเทือนให้เป็นไปตามประกาศกระทรวงวิทยาศาสตร์ เทคโนโลยีและสิ่งแวดล้อม อย่างเคร่งครัด	<ul style="list-style-type: none"> <li>ผู้ถือประทานบัตรได้ควบคุมการเกิดฝุ่นละออง เสียง รบกวนและแรงสั่นสะเทือนจากโรงโม่หิน ให้เป็นไปตามประกาศกระทรวง วิทยาศาสตร์ เทคโนโลยีและสิ่งแวดล้อม อย่างเคร่งครัด</li> </ul>	-	-

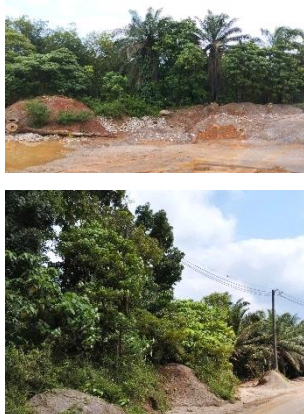
4. ให้ดำเนินการปลูกไม้ยืนต้นโตเร็วตามที่เสนอไว้ ภายในระยะเวลา 2 ปี หลังจากได้เริ่มเปิดทำเหมืองแร่ แล้ว รวมทั้งให้มีการบำรุงรักษาดูแลต้นไม้เหล่านั้น ให้มีความเจริญเติบโตที่ดี ทั้งนี้ก่อนที่จะดำเนินงาน ให้เสนอแผนการปลูกต้นไม้ พร้อมทั้งระบุพันธุ์ไม้	<ul style="list-style-type: none"> <li>ผู้ถือประทานบัตรได้ดำเนินการปลูกไม้ยืนต้นโตเร็ว รวมทั้งบำรุงรักษาให้มีความเจริญเติบโตที่ดี</li> </ul>	-	<ul style="list-style-type: none"> <li>เอกสารแนบ 9 รูปที่ 9</li> </ul>

<p>แนวต้นไม้โดยรอบพื้นที่โครงการ</p>

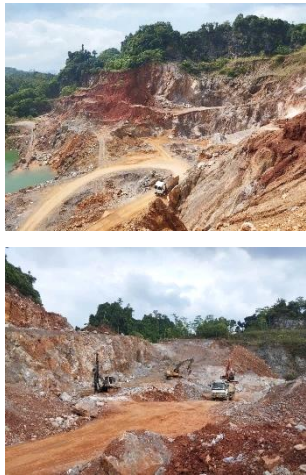
<p>ป้ายแสดงข้อมูลของโครงการ</p>
<p>2. ให้ทำเหมืองตามแผนผังโครงการทำเหมือง โดยเปิดหน้าเหมืองในลักษณะขั้นบันได กำหนดให้ชั้นบันไดหน้าเหมืองสูงไม่เกิน 10 เมตร กว้างไม่น้อยกว่า 10 เมตร และควบคุมความลาดชันสุดท้ายของหน้าเหมือง (Overall Slope) ไม่เกิน 45 องศา</p>	<ul style="list-style-type: none"> <li>จากมาตรการป้องกันและแก้ไขผลกระทบสิ่งแวดล้อม (เพิ่มเติม) สำหรับการขอเปลี่ยนแปลงแผนผังโครงการทำเหมือง ตามหนังสือที่ ออก 0504/3273 ลงวันที่ 7 กันยายน 2566 วิศวกรผู้ควบคุมของโครงการได้วางแผนและออกแบบการทำเหมืองให้เป็นไปตามแผนผังโครงการกำหนด โดยเปิดหน้าเหมืองในลักษณะขั้นบันได กำหนดให้ชั้นบันไดสูงไม่เกิน 10 เมตร มีความกว้างไม่น้อยกว่า 10 เมตร และควบคุมความลาดชันรวม (Overall slope) ของหน้าเหมืองสุดท้ายให้อยู่ในช่วง 46, 48 และ 62 องศา เพื่อให้มีความมั่นคงและปลอดภัย</li> </ul>	-	<ul style="list-style-type: none"> <li>เอกสารแนบ 9 รูปที่ 1</li> </ul>

<p>ลักษณะหน้าเหมืองปัจจุบัน</p>

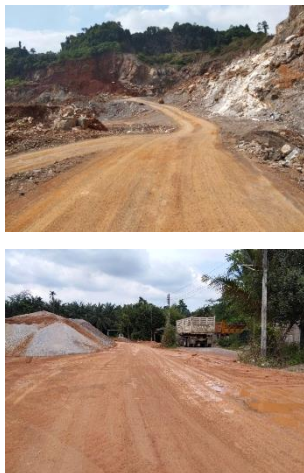
เงื่อนไขตามมาตรการ	ผลการปฏิบัติตามมาตรการ	ปัญหา อุปสรรค ที่ไม่สามารถปฏิบัติตามมาตรการ และแนวทางแก้ไข	เอกสารอ้างอิง
เส้นทาง และให้ร่วมกับท้องถิ่นดูแลบำรุงรักษาเส้นทางสาธารณะที่ใช้ขนส่งแร่จากโรงโม่หินถึงทางหลวงแผ่นดิน ให้ใช้การได้ดีอยู่เสมอ	โคลนและเศษหินขึ้นสู่ถนน โดยเฉพาะในฤดูฝนเพื่อลดอุบัติเหตุการใช้เส้นทาง

<p>สภาพเส้นทางขนส่งแร่</p>

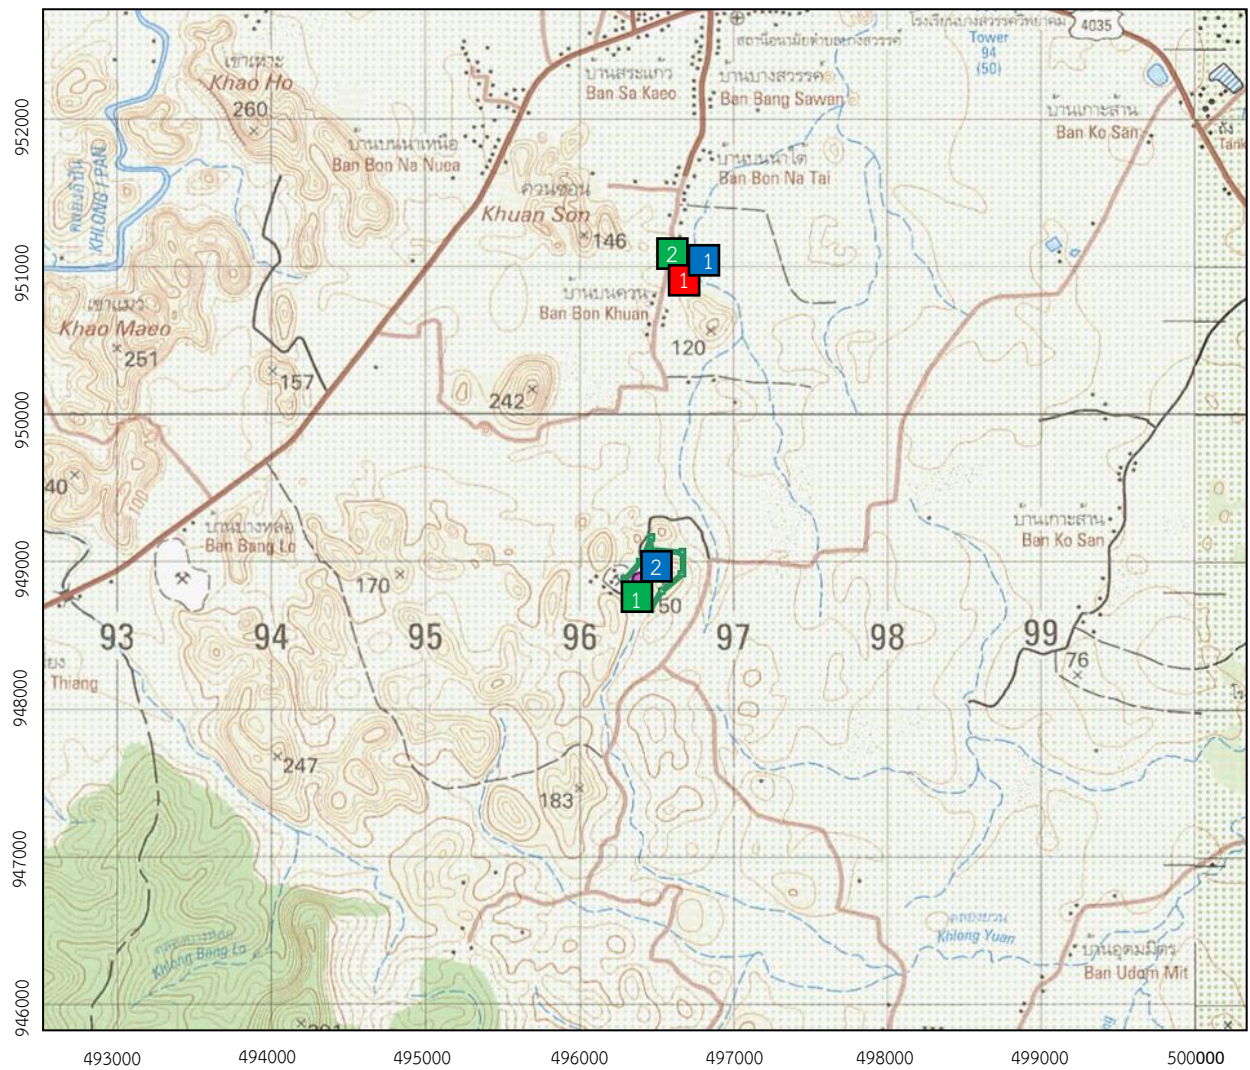
รูปที่ 2-1 แสดงตำแหน่งตรวจวัดคุณภาพสิ่งแวดล้อม

ตำแหน่งสถานีตรวจวัดคุณภาพอากาศแสดงดังรูปที่ 2-1 โดยมีรายละเอียดดังนี้

ตำแหน่งสถานีตรวจวัดแสดงดังรูปที่ 2-1 รายละเอียดดังต่อไปนี้
