งานจ้างที่ปรึกษาติดตามตรวจสอบผลการปฏิบัติตามมาตรการ  
ที่กำหนดไว้ในรายงานการประเมินผลกระทบสิ่งแวดล้อม  
ทำอากาศยานอุดรธานี ขอนแก่น อุบลราชธานี  
นครพนม เลย ร้อยเอ็ด บุรีรัมย์ และนครราชสีมา  
(ภาคตะวันออกเฉียงเหนือ) ประจำปีงบประมาณ 2568

รายงานฉบับสมบูรณ์ เล่มที่ 1  
( FINAL REPORT I )  
ทำอากาศยานนานาชาติอุบลราชธานี

การจัดทำรายงานผลการปฏิบัติตามมาตรการป้องกันและแก้ไขผลกระทบสิ่งแวดล้อม  
และมาตรการติดตามตรวจสอบผลกระทบสิ่งแวดล้อม  
โครงการท่าอากาศยานนานาชาติอุบลราชธานี

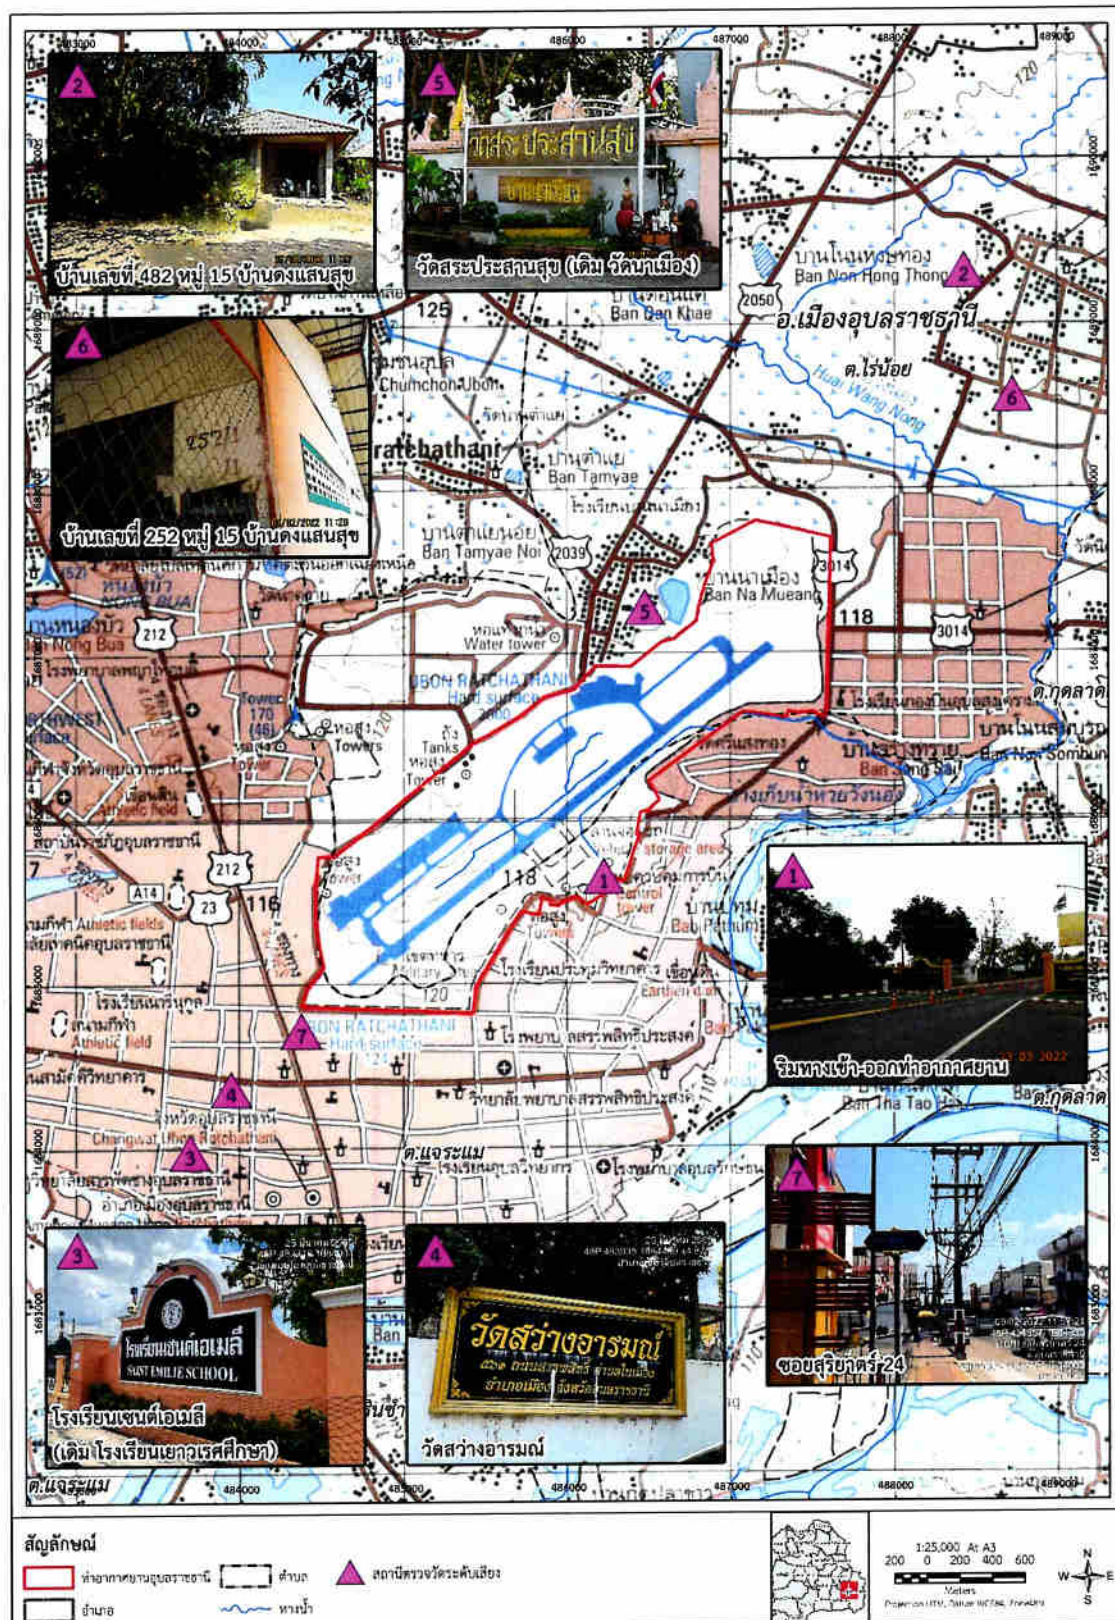
รูปที่ 5.2.2-1 สถานที่ติดตามตรวจสอบระดับเสียง ท่าอากาศยานนานาชาติอุบลราชธานี

2.1.1) ระดับเสียงในสิ่งแวดล้อม : ดำเนินการตรวจวัดระดับเสียง  $L_{eq}$  24 ชั่วโมง ระดับเสียงกลางวัน-กลางคืน ( $L_{dn}$ ) และระดับเสียงสูงสุด ( $L_{max}$ ) เป็นเวลา 3 วันต่อเนื่อง ปีละ 2 ครั้ง ในช่วงเวลาเดียวกับการตรวจวัดคุณภาพอากาศ โดยมีสถานีตรวจวัดทั้งหมด 7 สถานี ได้แก่

- 1) บริเวณริมทางเข้า-ออกท่าอากาศยาน
- 2) บ้านเลขที่ 482 หมู่ 15 บ้านดงแสนสุข
- 3) โรงเรียนเซนต์เอเมลี (โรงเรียนยาวเรศศึกษา เดิม)
- 4) ซอยสุริยาตร์ 24
- 5) วัดสว่างอารมณ์
- 6) วัดสระประสานสุข (บริเวณบ้านโพธิ์ชัย)
- 7) บ้านเลขที่ 252 หมู่ 15 บ้านดงแสนสุข
