มาตรการป้องกันและแก้ไข ผลกระทบสิ่งแวดล้อมและ มาตรการติดตามตรวจสอบ คุณภาพสิ่งแวดล้อม

มาตรการป้องกันและแก้ไขผลกระทบสิ่งแวดล้อม และมาตรการติดตามตรวจสอบคุณภาพสิ่งแวดล้อม

ผลการตรวจสอบการปฏิบัติตามมาตรการป้องกันและแก้ไขผลกระทบสิ่งแวดล้อม ตามที่ระบุไว้ในหนังสือแจ้งผลการพิจารณารายงานการวิเคราะห์ผลกระทบสิ่งแวดล้อม โครงการเหมืองแร่หินอุตสาหกรรมชนิดหินปูน เพื่ออุตสาหกรรมก่อสร้าง ประทานบัตรที่ 33547/16412 ของ บริษัท โรงโม่หินชัยพัฒน์ จำกัด ตั้งอยู่ที่ หมู่ที่ 4 ตำบลหาดขาม อำเภอกุยบุรี จังหวัดประจวบคีรีขันธ์ ตามหนังสือที่ ทส 1010.2/7024 ลงวันที่ 23 พฤษภาคม 2562 รายละเอียดดังตารางที่ 2-1 ถึงตารางที่ 2-3

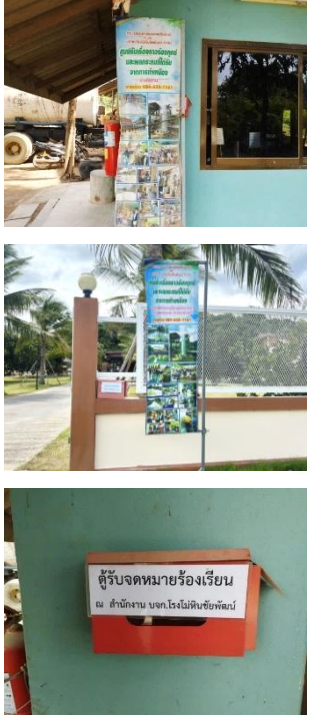
<p>จุดรับเรื่องราวร้องทุกข์ (หน้า 1-1)</p>

เงื่อนไขตามมาตรการ	ผลการปฏิบัติตามมาตรการ	ปัญหา อุปสรรคที่ไม่สามารถปฏิบัติตาม มาตรการ และแนวทางแก้ไข	เอกสารอ้างอิง
1. ให้มีจุดรับเรื่องราวร้องทุกข์ความเดือดร้อนของ ประชาชนที่เกิดจากกิจกรรมการทำเหมืองแร่ และ กิจกรรมที่เกี่ยวข้อง และในกรณีที่มีผู้ร้องเรียน ผู้ถือ ประทานบัตรจะต้องดำเนินการแก้ไขและให้ความ ช่วยเหลือด้วยความเป็นธรรม	<ul style="list-style-type: none"> ผู้ถือประทานบัตรจัดให้มีจุดรับเรื่องราวร้องทุกข์ และได้รับผลกระทบจากการทำเหมืองของโครงการ บริเวณสำนักงานโรงโม่หินโครงการ และบริเวณ พื้นที่ชุมชน โดยจัดทำป้ายและกล่องรับความคิดเห็น ไว้ให้มองเห็นได้อย่างชัดเจน ในกรณีที่มีผู้ร้องเรียน ผู้ถือประทานบัตรจะเร่งดำเนินการแก้ไขปัญหา ความเดือดร้อน พร้อมทั้งชดเชยค่าเสียหายอย่าง เป็นธรรม 	-	<ul style="list-style-type: none"> เอกสารแนบ 4 รูปที่ 1

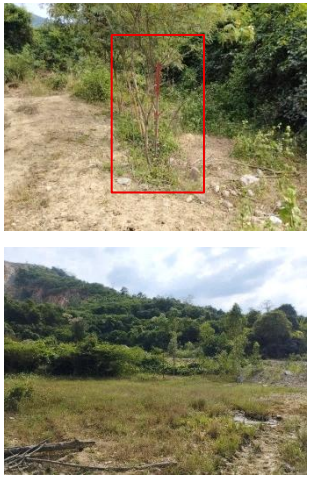
<p>พื้นที่เว้นการทำเหมืองในระยะ 10 เมตร (หน้า 1-1)</p>

เงื่อนไขตามมาตรการ	ผลการปฏิบัติตามมาตรการ	ปัญหา อุปสรรค ที่ไม่สามารถปฏิบัติตามมาตรการ และแนวทางแก้ไข	เอกสารอ้างอิง
ทรัพยากรสิ่งแวดล้อมทางกายภาพ			
1. ลักษณะภูมิประเทศ			
1. ให้เปิดดำเนินการทำเหมืองตามแผนผังโครงการที่กำหนดไว้อย่างเคร่งครัด	<ul style="list-style-type: none"> ผู้ถือประทานบัตรได้ดำเนินการเปิดหน้าเหมืองให้เป็นไปตามแผนผังโครงการที่กำหนดไว้อย่างเคร่งครัด 	-	-
2. ให้กันเขตพื้นที่เว้นไม่ทำเหมืองในระยะ 10 เมตรจากแนวเขตพื้นที่โครงการโดยรอบ	<ul style="list-style-type: none"> วิศวกรผู้ควบคุมของโครงการได้วางแผนและออกแบบการทำเหมืองให้เหมาะสมตามแผนผังโครงการทำเหมือง และกำหนดพื้นที่แนวเว้นไม่ทำเหมืองในระยะ 10 เมตร พร้อมทั้งปลูกต้นไม้ยืนต้นในบริเวณพื้นที่ที่ไม่มีการทำเหมืองให้มีความหนาแน่นเพื่อเป็นพื้นที่กันชนป้องกันผลกระทบสิ่งแวดล้อม (Buffer zone) 	-	<ul style="list-style-type: none"> เอกสารแนบ 4 รูปที่ 2

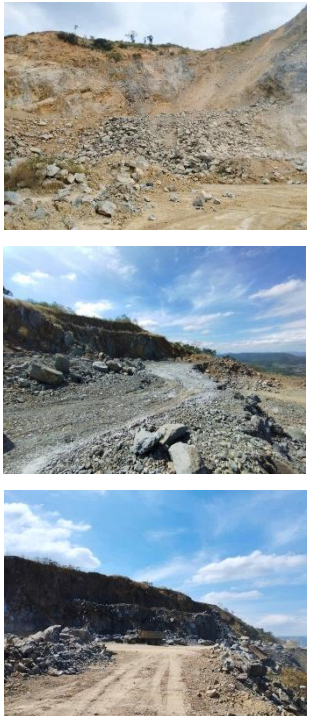
<p>พื้นที่หน้าเหมืองปัจจุบัน (หน้า 2-2)</p>

เงื่อนไขตามมาตรการ	ผลการปฏิบัติตามมาตรการ	ปัญหา อุปสรรค ที่ไม่สามารถปฏิบัติตามมาตรการ และแนวทางแก้ไข	เอกสารอ้างอิง
3. กำหนดให้ออกแบบหน้าเหมืองในลักษณะเป็นขั้นบันได โดยจะให้ความสูงขั้นละไม่เกิน 10 เมตร และกว้างขั้นละไม่น้อยกว่า 10 เมตร และควบคุมความลาดชัน (Overall Slope) ไม่เกิน 45 องศา พร้อมทั้งตรวจสอบสภาพหน้าเหมืองให้อยู่ในสภาพที่ปลอดภัยจากการพังทลายก่อนเข้าปฏิบัติในแต่ละวัน	<ul style="list-style-type: none"> วิศวกรผู้ควบคุมของโครงการได้วางแผนและออกแบบการเปิดหน้าเหมืองให้เป็นไปตามแผนผังของโครงการ พร้อมดูแลควบคุมความลาดชันรวมไม่เกิน 45 องศา และมีการตรวจสอบเสถียรภาพของหน้าเหมืองให้อยู่ในสภาพที่พร้อมใช้งานและมีความปลอดภัยอยู่เสมอ 	-	<ul style="list-style-type: none"> เอกสารแนบ 4 รูปที่ 3

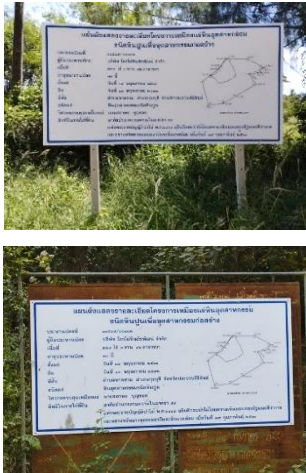
<p>ป้ายแสดงข้อมูลเกี่ยวกับโครงการ (หน้า 2-2)</p>

เงื่อนไขตามมาตรการ	ผลการปฏิบัติตามมาตรการ	ปัญหา อุปสรรค ที่ไม่สามารถปฏิบัติตามมาตรการ และแนวทางแก้ไข	เอกสารอ้างอิง
4. ให้ดูแลป้ายแสดงขอบเขตพื้นที่โครงการและขอบเขตการทำเหมือง และป้ายแสดงข้อมูลเกี่ยวกับโครงการ ได้แก่ หมายเลขประทานบัตร เนื้อที่ ระยะเวลาการทำเหมือง ผู้รับผิดชอบ และหมายเลขโทรศัพท์ที่สามารถติดต่อได้ บริเวณโครงการให้สามารถใช้งานได้ดีอยู่เสมอ เพื่อให้ง่ายต่อการตรวจสอบพื้นที่และการปฏิบัติงานบริเวณโครงการ	<ul style="list-style-type: none"> ผู้ถือประทานบัตรได้จัดทำและติดตั้งป้ายแสดงขอบเขตพื้นที่โครงการและข้อมูลเกี่ยวกับโครงการไว้บริเวณด้านหน้าพื้นที่โครงการ พร้อมทั้งดูแลให้มีสภาพดีอยู่เสมอ 	-	<ul style="list-style-type: none"> เอกสารแนบ 4 รูปที่ 4

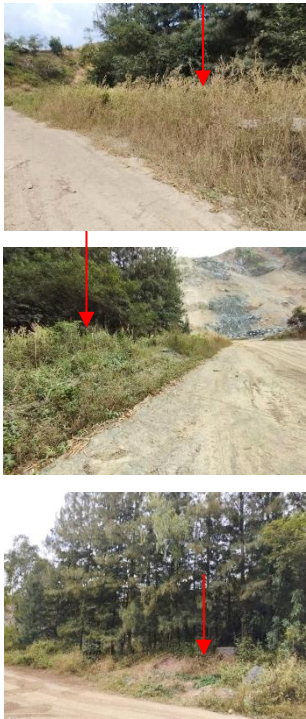
<p>คันทำนบดิน (หน้า 3-3)</p>

6. ให้ปลูกพืชคลุมดิน เช่น หญ้าแฝก พืชตระกูลถั่ว และปลูกไม้ยืนต้นประจำถิ่น บริเวณขอบเขตพื้นที่โครงการด้านทิศเหนือ และคันทำนบ พร้อมดูแลรักษาต้นไม้ที่ปลูกไว้ให้เจริญเติบโตอย่างสม่ำเสมอ	<ul style="list-style-type: none"> ผู้ถือประทานบัตรได้ดูแลแนวต้นไม้ที่มีอยู่เดิมให้การเจริญเติบโตได้ดี และดำเนินการปลูกพืชคลุมดินและไม้ยืนต้นเพิ่มเติมเพื่อทดแทนต้นไม้ที่มีการล้มตายไปในบริเวณพื้นที่ที่ไม่มีการทำเหมืองและบริเวณคัน 	-	<ul style="list-style-type: none"> เอกสารแนบ 4 รูปที่ 5

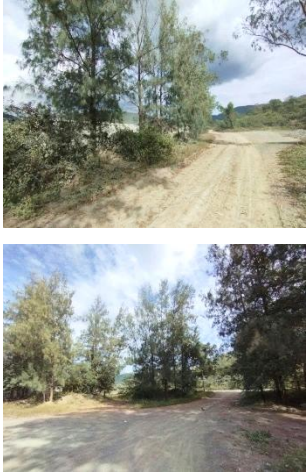
<p>แนวต้นไม้บริเวณโรงโม่หิน (หน้า 6-7)</p>

6. ให้ดูแลไม้ยืนต้นโตเร็วที่ปลูกไว้บริเวณโรงโม่หิน (จำนวน 2 แถว สลับฟันปลา มีระยะห่างระหว่างต้น และแถวประมาณ 2x2 เมตร) ให้เจริญเติบโตได้ดีอยู่เสมอ เพื่อเป็นการปิดกั้นทิศทางลม เสี่ยง และเป็นตัวกรองฝุ่นละอองออกสู่ภายนอก อีกทั้งยังช่วยลดผลกระทบทางด้านทัศนียภาพ	<ul style="list-style-type: none"> ผู้ถือประทานบัตรได้มีการปลูกไม้ยืนต้นโตเร็วไว้โดยรอบโรงโม่หิน พร้อมดูแลให้เจริญเติบโตได้ดี เพื่อเป็นการปิดกั้นทิศทางลม เสี่ยง และเป็นตัวกรองฝุ่นละอองออกสู่ภายนอก และยังช่วยลดผลกระทบทางด้านทัศนียภาพ 	-	<ul style="list-style-type: none"> เอกสารแนบ 4 รูปที่ 10

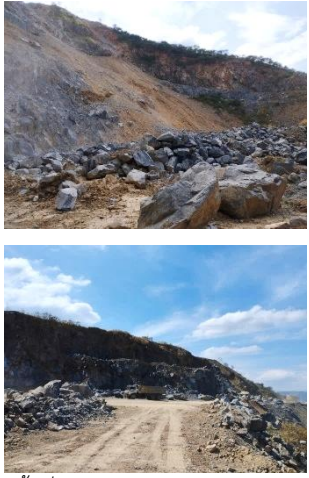
<p>พื้นที่หน้าเหมืองปัจจุบัน (หน้า 2-2)</p>

2. ให้เปิดหน้าเหมืองในลักษณะขั้นบันได โดยให้แต่ละขั้นมีความสูงชันละไม่เกิน 10 เมตร และมีความกว้างขั้นละไม่น้อยกว่า 10 เมตร และต้องควบคุมความลาดชัน (Overall Slope) ไม่ให้เกิน 45 องศา เพื่อป้องกันมิให้เกิดการพังถล่มหรือการร่วนหล่นของดินและเศษหิน ซึ่งทำให้บริเวณหน้าเหมืองมีสภาพที่ปลอดภัยอยู่เสมอ	<ul style="list-style-type: none"> วิศวกรผู้ควบคุมของโครงการได้วางแผนและเปิดเหมืองให้เป็นไปตามแผนผังโครงการกำหนด โดยเปิดหน้าเหมืองในลักษณะขั้นบันไดและควบคุมความลาดชันรวมไม่เกิน 45 องศา พร้อมทั้งตรวจสอบเสถียรภาพของหน้าเหมืองให้อยู่ในสภาพที่พร้อมใช้งานและความปลอดภัยอยู่เสมอ 	-	<ul style="list-style-type: none"> เอกสารแนบ 4 รูปที่ 3

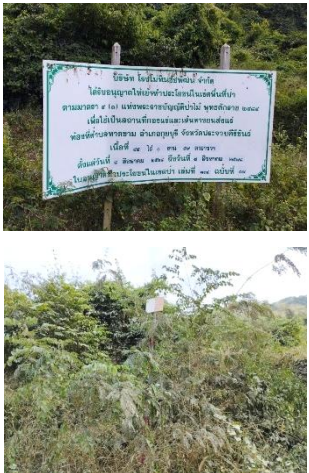
<p>ป้ายการได้รับอนุญาตใช้ประโยชน์ในพื้นที่ป่า (หน้า 11-11)</p>

ทรัพยากรสิ่งแวดล้อมทางชีวภาพ			
1. ป่าไม้/สัตว์ป่า			
1. ให้ทำเหมืองเฉพาะในเขตพื้นที่ที่ได้รับอนุญาตประทานบัตรที่กำหนดไว้ในแผนผังการทำเหมืองเท่านั้น โดยให้เปิดดำเนินการทำเหมืองตามแผนผังโครงการที่กำหนดไว้ในแต่ละช่วงเวลาอย่างเคร่งครัด	<ul style="list-style-type: none"> ผู้ถือประทานบัตรได้ดำเนินการทำเหมืองในเขตพื้นที่ที่ได้รับอนุญาตประทานบัตรตามแผนผังการทำเหมืองเท่านั้น เพื่อป้องกันการรุกรานพื้นที่ป่าไม้หรือส่งผลกระทบต่อสิ่งแวดล้อมใกล้เคียง พร้อมติดตั้งป้ายการได้รับอนุญาตใช้ประโยชน์ในพื้นที่ป่าให้มองเห็นได้ชัดเจน 	-	<ul style="list-style-type: none"> เอกสารแนบ 4 รูปที่ 20

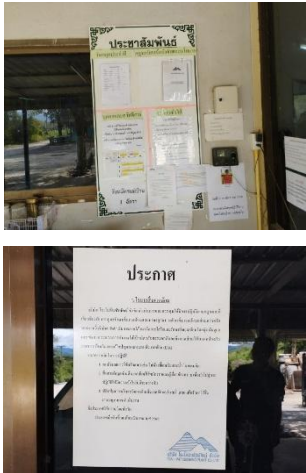
<p>ป้ายประชาสัมพันธ์การดำเนินงานของโครงการตามมาตรการ (หน้า 14-14)</p>

8. ให้ประชาสัมพันธ์ข้อมูลเกี่ยวกับการดำเนินงานของโครงการและมาตรการป้องกันและแก้ไขผลกระทบสิ่งแวดล้อมที่ผ่านความเห็นชอบจากสำนักงานนโยบายและแผนทรัพยากรธรรมชาติและสิ่งแวดล้อม โดยการติดประกาศไว้ในสถานที่ที่ประชาชนสามารถเข้าถึงได้ง่าย ได้แก่ ที่ทำการผู้ใหญ่บ้าน ศาลาประชาคมหมู่บ้าน ศาลาเอนกประสงค์ และหน่วยงานสาธารณสุขในพื้นที่ ให้ประชาชนในชุมชนใกล้เคียงและหน่วยงานสาธารณสุขในพื้นที่รับทราบอย่างทั่วถึงพร้อมทั้งรับฟังความคิดเห็นเพื่อปรับปรุงแก้ไขให้สอดคล้องกับความต้องการของชุมชนต่อไป	<ul style="list-style-type: none"> ผู้ถือประทานบัตรได้มีการประชาสัมพันธ์ข้อมูลเกี่ยวกับการดำเนินงานของโครงการและมาตรการป้องกันและแก้ไขผลกระทบสิ่งแวดล้อมที่ผ่านความเห็นชอบจากสำนักงานนโยบายและแผนทรัพยากรธรรมชาติและสิ่งแวดล้อม โดยได้จัดทำป้ายแสดงรายละเอียดข้อมูลโครงการโดยติดตั้งไว้บริเวณด้านหน้าโครงการให้มองเห็นได้ชัดเจน พร้อมทั้งได้ประสานงานไปยังผู้นำชุมชนและหน่วยงานสาธารณสุขในชุมชนเพื่อประชาสัมพันธ์ข้อมูลและมาตรการป้องกันและแก้ไขผลกระทบสิ่งแวดล้อมให้ประชาชนในชุมชนใกล้เคียงได้รับทราบอย่างทั่วถึง 	-	<ul style="list-style-type: none"> เอกสารแนบ 4 รูปที่ 26

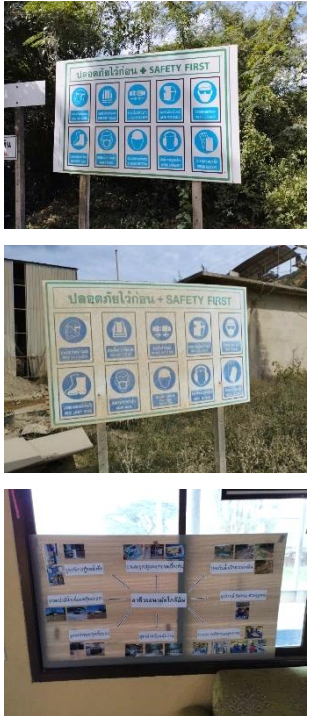
3. ให้จัดทำป้ายมาตรการนโยบายด้านความปลอดภัย และนโยบายด้านสิ่งแวดล้อม ตลอดจนป้ายเตือนต่างๆ เช่น เสียงดัง ฝุ่นละออง เป็นต้น เพื่อให้พนักงานได้มองเห็นชัดเจนก่อนที่จะเข้าไปบริเวณพื้นที่เหมืองแร่ และพื้นที่เสี่ยงของโครงการ และใช้เป็นแนวทางในการปฏิบัติของพนักงานก่อนเข้าพื้นที่ดังกล่าว โดยพนักงานต้องมีการสวมอุปกรณ์ป้องกันอันตราย ตลอดระยะเวลาการทำงานในบริเวณพื้นที่ดังกล่าว	<ul style="list-style-type: none"> ผู้ถือประทานบัตรได้จัดทำป้ายมาตรการนโยบายด้านความปลอดภัยและนโยบายด้านสิ่งแวดล้อม ตลอดจนป้ายเตือนต่างๆ เช่น เสียงดัง ฝุ่นละออง เป็นต้น เพื่อให้พนักงานได้มองเห็นชัดเจนก่อนที่จะเข้าไปบริเวณพื้นที่เหมืองแร่ พร้อมกำชับให้พนักงานสวมใส่อุปกรณ์อันตรายส่วนบุคคลก่อนปฏิบัติงานทุกครั้ง นอกจากนี้ได้จัดเตรียมพื้นที่จุดรวมพลเพื่อรองรับพนักงานเมื่อเกิดเหตุการณ์ฉุกเฉิน 	-	<ul style="list-style-type: none"> เอกสารแนบ 4 รูปที่ 27

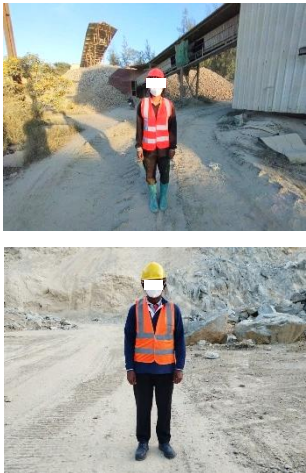
<p>อุปกรณ์ป้องกันอันตรายส่วนบุคคล (หน้า 16-16)</p>

เงื่อนไขตามมาตรการ	ผลการปฏิบัติตามมาตรการ	ปัญหา อุปสรรค ที่ไม่สามารถปฏิบัติตามมาตรการ และแนวทางแก้ไข	เอกสารอ้างอิง
<p>4. ให้จัดหาอุปกรณ์ป้องกันอันตรายส่วนบุคคลที่ได้มาตรฐานตามประกาศกรมสวัสดิการและคุ้มครองแรงงานกำหนด โดยให้เหมาะสมกับชนิดหรือประเภทของงานที่พนักงานปฏิบัติ</p> <p>5. ให้กำหนดเป็นระเบียบปฏิบัติให้พนักงานของโครงการทุกคนต้องสวมใส่อุปกรณ์ป้องกันอันตรายส่วนบุคคลอย่างครบถ้วนและถูกต้องตามป้ายเตือนทุกครั้งก่อนเข้าเขตการทำเหมืองหรือพื้นที่เสี่ยงอันตราย และมีการจัดอบรมเกี่ยวกับวิธีการใช้และการบำรุงรักษาอุปกรณ์ป้องกันอันตรายส่วนบุคคลตลอดระยะเวลาการใช้งาน</p>	<ul style="list-style-type: none"> ผู้ถือประทานบัตรได้จัดหาอุปกรณ์ป้องกันอันตรายส่วนบุคคลให้เพียงพอต่อจำนวนพนักงานและเหมาะสมกับหน้าที่ที่ได้รับมอบหมาย พร้อมกำชับให้พนักงานสวมใส่ทุกครั้งก่อนปฏิบัติงาน เพื่อป้องกันการเกิดอุบัติเหตุ 	-	<ul style="list-style-type: none"> เอกสารแนบ 4 รูปที่ 28
