งานจ้างที่ปรึกษาติดตามตรวจสอบผลการปฏิบัติตามมาตรการ
ที่กำหนดไว้ในรายงานการประเมินผลกระทบสิ่งแวดล้อม
ท่าอากาศยานอุดรธานี ขอนแก่น อุบลราชธานี
นครพนม เลย ร้อยเอ็ด บุรีรัมย์ และนครราชสีมา
(ภาคตะวันออกเฉียงเหนือ) ประจำปีงบประมาณ 2568

รายงานฉบับสมบูรณ์ เล่มที่ 1
(FINAL REPORT I)
ท่าอากาศยานนครพนม

การจัดทำรายงานผลการปฏิบัติตามมาตรการป้องกันและแก้ไขผลกระทบสิ่งแวดล้อม
และมาตรการติดตามตรวจสอบผลกระทบสิ่งแวดล้อม
โครงการทำอากาศยานนครพนม

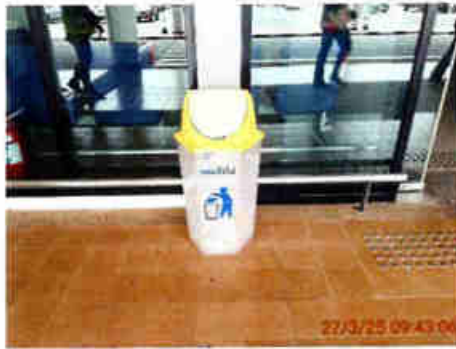
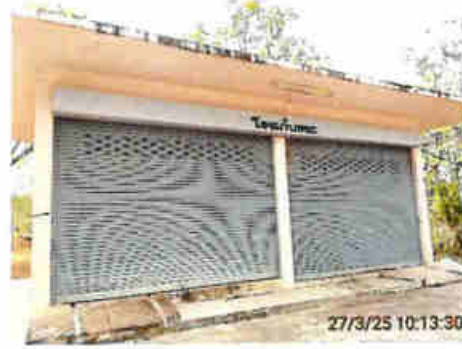
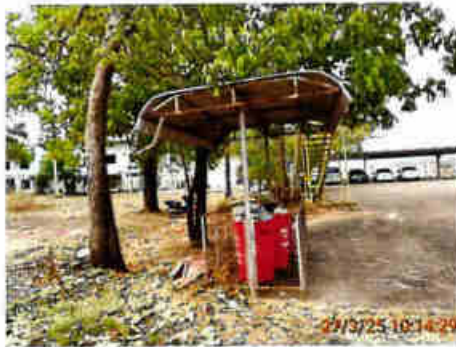
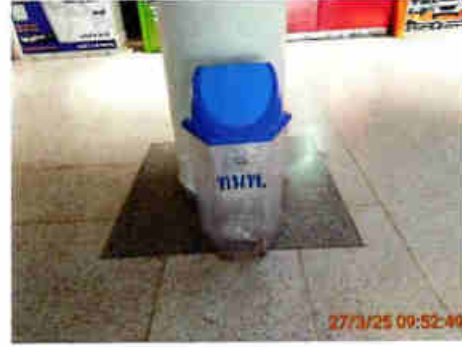
ผลการสำรวจข้อมูลด้านการจัดการขยะของท่าอากาศยานนครพนม ระหว่างวันที่ 26-28 มีนาคม พ.ศ.2568 พบว่า ท่าอากาศยานนครพนมได้จัดเตรียมถังรองรับขยะขนาด 60 ลิตร ตามประเภทขยะ วางกระจายไว้บริเวณ อาคารที่พักผู้โดยสาร บ้านพักเจ้าหน้าที่ และลานจอดรถยนต์ เพื่อรวบรวมขยะมูลฝอยของเจ้าหน้าที่ท่าอากาศยานและผู้มา ใช้บริการ ไปจัดเก็บไว้ยังหอพักขยะ ซึ่งอยู่ห่างจากอาคารที่พักผู้โดยสารประมาณ 200 เมตร เพื่อรอการเก็บขนไปกำจัดโดย องค์การบริหารส่วนตำบลนาทราย เป็นประจำสัปดาห์ละ 2 ครั้ง โดยไม่มีขยะตกค้างแต่อย่างใด (ภาพที่ 5.2.10-1)

ถังขยะมูลฝอย ด้านหน้าอาคารที่พักผู้โดยสาร

ห้องพักขยะ

ถังขยะมูลฝอย บริเวณลานจอดรถยนต์

ถังขยะมูลฝอย ภายในอาคารที่พักผู้โดยสาร
