บทที่ 2

ผลการปฏิบัติตามมาตรการป้องกันและแก้ไขผลกระทบสิ่งแวดล้อม และมาตรการติดตามตรวจสอบผลกระทบสิ่งแวดล้อม

รายงานผลการปฏิบัติตามมาตรการป้องกันและแก้ไขผลกระทบสิ่งแวดล้อม และมาตรการติดตามตรวจสอบผลกระทบสิ่งแวดล้อม
โครงการทำเหมืองชนิดแร่หินอุตสาหกรรมชนิดหินแอนไดไซต์และหินเดซิต์ (เพื่ออุตสาหกรรมก่อสร้าง) ประทานบัตรที่ 33868/16533 ของบริษัท หุ่นคาฮาเบอร์ จำกัด(มหาชน)บทที่2

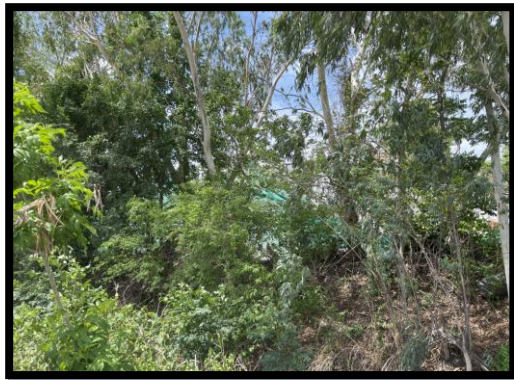
รูปที่ 2-24 แนวต้นไม้

4. ให้ดูแลไม้ยืนต้นโตเร็วและปลูกซ่อมแซมไม้ยืนต้นที่ ตาย บริเวณขอบเขตพื้นที่โรงโม่ บด และย่อยหิน โดย ปลูกลักษณะเป็นแถวแบบสลับฟันปลา จำนวน 2แถว ระยะห่างระหว่างต้นและแถว 2x2 เมตร เพื่อกองฝุ่น ละอองอันเกิดจากการโม่ บด และย่อยหิน ออกสู่ ภายนอก	-ดูแลไม้ยืนต้นโตเร็วและปลูกซ่อมแซมไม้ยืน ต้นที่ตาย บริเวณขอบเขตพื้นที่โรงโม่ บด และย่อยหิน โดยปลูกลักษณะเป็นแถวแบบ สลับฟันปลา จำนวน 2แถว ระยะห่าง ระหว่างต้นและแถว 2x2 เมตร เพื่อกองฝุ่น ละอองอันเกิดจากการโม่ บด และย่อยหิน ออกสู่ภายนอก (รูปที่ 2-24)

3. ปลุกไม้ยืนต้นโตเร็วประจำท้องถิ่น และพืชคลุมดินในบริเวณที่เอื้ออำนวยต่อการปลูก ได้แก่ บริเวณแนวคันทำนบดิน และบริเวณพื้นที่ว่างเปล่าที่ไม่มีการใช้ประโยชน์ เพื่อให้ต้นไม้ช่วยยึดเกาะหน้าดินและลดการชะล้างพังทลายของดิน	- โครงการได้ปลุกไม้ยืนต้นโตเร็วประจำท้องถิ่น และพืชคลุมดินในบริเวณที่เอื้ออำนวยต่อการปลูก ได้แก่ บริเวณแนวคันทำนบดิน และบริเวณพื้นที่ว่างเปล่าที่ไม่มีการใช้ประโยชน์ เพื่อให้ต้นไม้ช่วยยึดเกาะหน้าดินและลดการชะล้างพังทลายของดิน (รูปที่ 2-24)	- ไม่มี

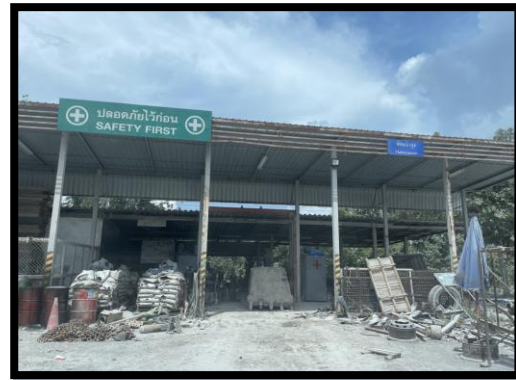
รูปที่ 2-25 อาคารซ่อมบำรุง

4. ให้ทำการตรวจสภาพ ซ่อมแซม และดูแลรักษา เครื่องจักรอุปกรณ์ต่าง ๆ ที่ก่อให้เกิดไอเสียหรือฝุ่น ละออง ให้มีสภาพที่สมบูรณ์และสามารถใช้งานได้ตาม สภาพปกติ	- ทำการตรวจสภาพ ซ่อมแซม และดูแลรักษา เครื่องจักรอุปกรณ์ต่าง ๆ ที่ก่อให้เกิดไอเสีย หรือฝุ่นละออง ให้มีสภาพที่สมบูรณ์และ สามารถใช้งานได้ได้ตามสภาพปกติ (รูปที่ 2-25)	- ไม่มี

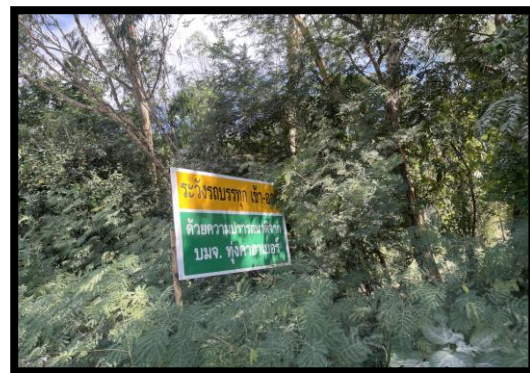
รูปที่ 2-29 ป้ายเตือนรถบรรทุกเข้า-ออก

4.ให้จำกัดความเร็วของรถที่วิ่งเข้า-ออกภายในพื้นที่โครงการ บริเวณเส้นทางขนส่งแร่ก่อนออกสู่ทางสายหลัก และช่วงที่ผ่านชุมชน ไม่ให้เกิน 25 กิโลเมตรต่อชั่วโมงเพื่อควบคุมระดับเสียงของรถบรรทุกดังกล่าวให้อยู่ในระดับที่เหมาะสมไม่ก่อให้เกิดการรบกวน	- จำกัดความเร็วของรถที่วิ่งเข้า-ออกภายในพื้นที่โครงการ บริเวณเส้นทางขนส่งแร่ก่อนออกสู่ทางสายหลัก และช่วงที่ผ่านชุมชน ไม่ให้เกิน 25 กิโลเมตรต่อชั่วโมงเพื่อควบคุมระดับเสียงของรถบรรทุกดังกล่าวให้อยู่ในระดับที่เหมาะสมไม่ก่อให้เกิดการรบกวน (รูปที่ 2-29)	- ไม่มี

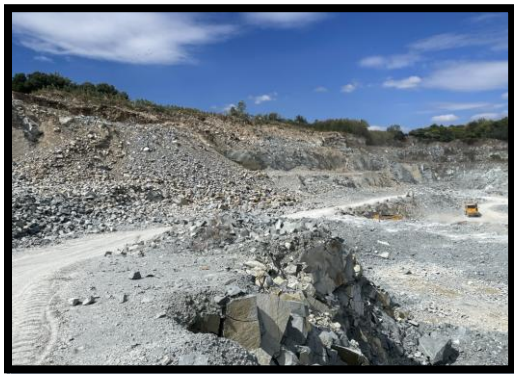
รูปที่ 2-36 หน้าเหมือง

3. ให้เปิดหน้าเหมืองในลักษณะชั้นบันได (Benching Method) กำหนดให้ชั้นบันได สูงประมาณ 10 เมตร มีความกว้างประมาณ 10 เมตร เมตร และควบคุมความลาดชันรวมของหน้าเหมือง (Overall Slope) ไม่ให้เกิน 45 องศา พร้อมทั้งตรวจสอบเสถียรภาพของหน้าเหมืองให้อยู่ในสภาพที่ปลอดภัย	- เปิดหน้าเหมืองในลักษณะชั้นบันได (Benching Method) กำหนดให้ชั้นบันได สูงประมาณ 10 เมตร มีความกว้างประมาณ 10 เมตร เมตร และควบคุมความลาดชันรวมของหน้าเหมือง (Overall Slope) ไม่ให้เกิน 45 องศา พร้อมทั้งตรวจสอบเสถียรภาพของหน้าเหมืองให้อยู่ในสภาพที่ปลอดภัย (รูปที่ 2-36)	- ไม่มี

2. ให้ตรวจสอบเสถียรภาพบริเวณหน้าเหมืองให้มีความมั่นคงแข็งแรง และปลอดภัยอยู่เสมอ เพื่อป้องกันการชะล้างพังทลายของหน้าดินโดยฝน	- โครงการได้ตรวจสอบเสถียรภาพบริเวณหน้าเหมืองให้มีความมั่นคงแข็งแรง และปลอดภัยอยู่เสมอ เพื่อป้องกันการชะล้างพังทลายของหน้าดินโดยฝน (รูปที่ 2-36)	- ไม่มี

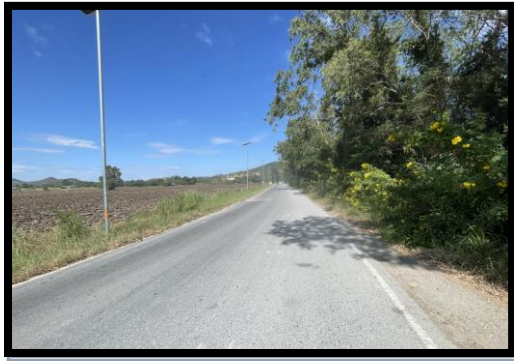
รูปที่ 2-38 ถนนขนส่งแร่

1. เส้นทางที่ใช้ในการขนส่งแร่ช่วงที่เป็นถนนบดอัดแน่น ควรทำการปรับปรุงและ ซ่อมแซมให้เป็นถนนที่มีผิวจราจรที่ไม่ก่อให้เกิดฝุ่นฟุ้งกระจายมาก เช่น การบด อัดด้วยดินและหินให้แน่น	- ทำการปรับปรุงและ ซ่อมแซมถนนให้มีผิวจราจรที่ไม่ก่อให้เกิดฝุ่นฟุ้งกระจาย (รูปที่ 2-38)	- ไม่มี

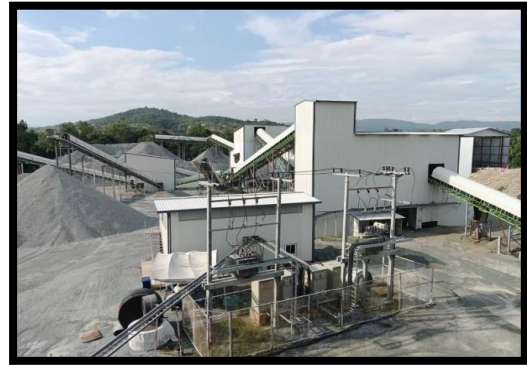
รูปที่ 2-39 โรงโม่ระบบปิด

2. กำหนดให้โรงโม่หินของโครงการจะต้องมีการ บำรุงรักษาระบบป้องกันและกำจัดฝุ่นให้มีประสิทธิภาพ ดีอยู่เสมอ ทั้งการปิดคลุมอุปกรณ์ และระบบสปาร์กเกอร์ จุดกำเนิดฝุ่นต่าง ๆ และจะต้องเปิดตลอดเวลาที่ทำการ โม่ บด ย่อยหิน ตามประกาศกรมอุตสาหกรรมพื้นฐาน และการเหมืองแร่ เรื่องให้โรงโม่บดหรือย่อยหินมีระบบ ป้องกันผลกระทบสิ่งแวดล้อม ลงวันที่ 12 มกราคม 2548 อย่างครบถ้วนและมีประสิทธิภาพ	- มีการบำรุงรักษาระบบป้องกันและกำจัด ฝุ่นให้มีประสิทธิภาพดีอยู่เสมอ ทั้งการปิด คลุมอุปกรณ์ และระบบสปาร์กเกอร์จุดกำเนิด ฝุ่นต่าง ๆ และจะต้องเปิดตลอดเวลาที่ทำการ โม่ บด ย่อยหิน ตามประกาศกรม อุตสาหกรรมพื้นฐานและการเหมืองแร่ เรื่อง ให้โรงโม่บดหรือย่อยหินมีระบบ ป้องกัน ผลกระทบสิ่งแวดล้อม ลงวันที่ 12 มกราคม 2548 อย่างครบถ้วนและมีประสิทธิภาพ (รูป ที่ 2-39 และ 2-49)	- ไม่มี

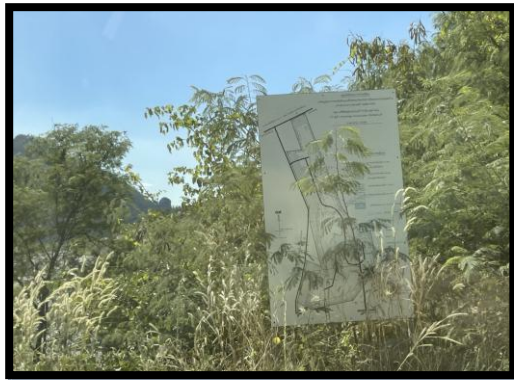
รูปที่ 2-40 แผงการทำเหมือง

2. ให้เปิดทำเหมืองตามแผนผังที่กำหนดไว้อย่างเคร่งครัด แล้วจึงเดินทางเหมืองไปตามแผนการทำเหมืองในแต่ละช่วงจนกระทั่งสิ้นสุดการทำเหมือง	- เปิดทำเหมืองตามแผนผังที่กำหนดไว้อย่างเคร่งครัด แล้วจึงเดินทางเหมืองไปตามแผนการทำเหมืองในแต่ละช่วงจนกระทั่งสิ้นสุดการทำเหมือง (รูปที่ 2-36,40,49)	- ไม่มี

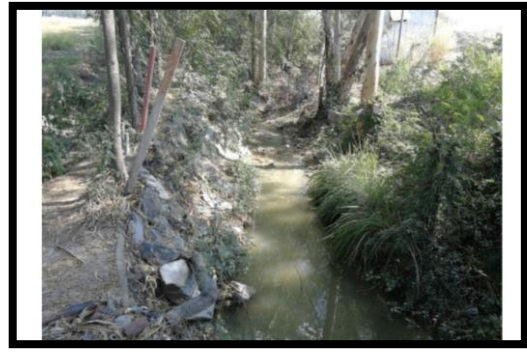
รูปที่ 2-43 คูระบายน้ำ

6. จัดสร้างคันทำนบดินอัดแน่นบริเวณโรงโม่หิน บริเวณพื้นที่ทำเหมือง ทางด้านทิศตะวันออก ทิศตะวันตก และทิศใต้ และบริเวณบ่อดักตะกอนทางด้านทิศตะวันตกเฉียงใต้ พื้นที่หน้าตัดเป็นรูปสี่เหลี่ยมคางหมู มีขนาดด้านบนกว้างประมาณ 2 เมตร ด้านล่างกว้างประมาณ 6 เมตร สูง 2 เมตร และชุดระบายน้ำรอบคันทำนบขนาดฐานกว้าง 1 เมตร ลึก 1 เมตร ด้านบนกว้าง 3 เมตร	- จัดสร้างคันทำนบดินอัดแน่นบริเวณโรงโม่หิน บริเวณพื้นที่ทำเหมือง ทางด้านทิศตะวันออก ทิศตะวันตก และทิศใต้ และบริเวณบ่อดักตะกอนทางด้านทิศตะวันตกเฉียงใต้ พื้นที่หน้าตัดเป็นรูปสี่เหลี่ยมคางหมู มีขนาดด้านบนกว้างประมาณ 2 เมตร ด้านล่างกว้างประมาณ 6 เมตร สูง 2 เมตร และชุดระบายน้ำรอบคันทำนบขนาดฐานกว้าง 1 เมตร ลึก 1 เมตร ด้านบนกว้าง 3 เมตร(รูปที่ 2-43)

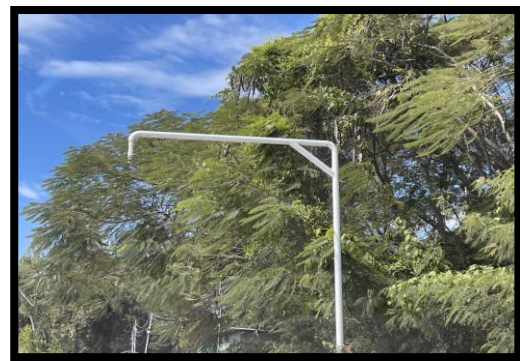
รูปที่ 2-51 ที่สูบน้ำใช้ในโครงการ

เงื่อนไขตามมาตรการ	ผลการปฏิบัติตามมาตรการ	ปัญหา อุปสรรค ที่ไม่สามารถปฏิบัติตาม มาตรการ และแนวทางแก้ไข
1.5 อุทกวิทยาและคุณภาพน้ำ 1. ติดตั้งปั้มน้ำเพื่อสูบน้ำขึ้นมาจากจากบริเวณท้ายสุดของ ชุมชนเมืองเข้าสู่ดูระบายน้ำ เพื่อระบายน้ำไปเก็บไว้ในบ่อ เก็บน้ำของโครงการ เพื่อใช้ในกิจกรรมต่าง ๆ เช่น อัดพรม เส้นทางขนส่งแร่ สปเปรย์น้ำโรงโม่ บด และย่อยหิน และใช้ ในการรดน้ำ ต้นไม้ เป็นต้น	- ติดตั้งปั้มน้ำเพื่อสูบน้ำขึ้นมาจากจากบริเวณ ท้ายสุดของชุมชนเมืองเข้าสู่ดูระบายน้ำ เพื่อ ระบายน้ำไปเก็บไว้ในบ่อเก็บน้ำของโครงการ เพื่อใช้ในกิจกรรมต่าง ๆ เช่น อัดพรมเส้นทาง ขนส่งแร่ สปเปรย์น้ำโรงโม่ บด และย่อยหิน และ ใช้ในการรดน้ำ ต้นไม้ (รูปที่ 2-51)	- ไม่มี

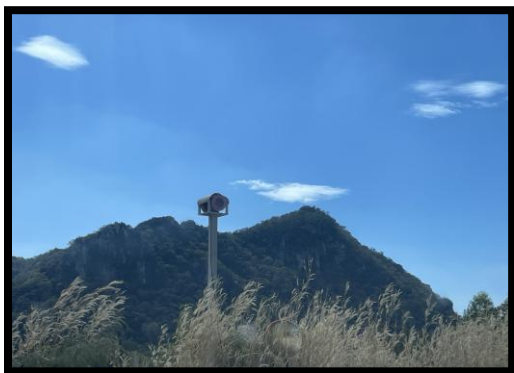
รูปที่ 2-52 สัญญาณเตือนระเบิด

3. กำหนดให้ทำการระเบตวันละ 1 ครั้ง และอยู่ใน ช่วงเวลาประมาณ 16.00-17.00นาฬิกา โดยจะต้องแจ้ง ให้พนักงานของเหมืองทุกคนทราบ และให้มีสัญญาณ แจ้งเตือนก่อนทำการจตุระเบตให้ได้ยินโดยทั่วถึงในรัศมี ไม่น้อยกว่า 500 เมตร พร้อมทั้งให้เจ้าหน้าที่ตรวจตรา ในรัศมี 100 เมตร ทุกครั้งก่อนการระเบต	- ทำการระเบตวันละ 1 ครั้ง และอยู่ใน ช่วงเวลาประมาณ 16.00-17.00นาฬิกา โดย แจ้งให้พนักงานของเหมืองทุกคนทราบ และ มีสัญญาณแจ้งเตือนก่อนทำการจตุระเบตให้ ได้ยินโดยทั่วถึงในรัศมีไม่น้อยกว่า 500 เมตร พร้อมทั้งให้เจ้าหน้าที่ตรวจตราในรัศมี 100 เมตร ทุกครั้งก่อนการระเบต (รูปที่ 2-52 และ 2-63)	- ไม่มี

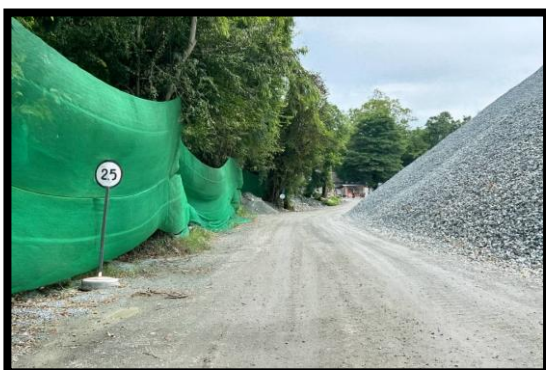
รูปที่ 2-60 ป้ายจำกัดความเร็ว

เงื่อนไขตามมาตรการ	ผลการปฏิบัติตามมาตรการ	ปัญหา อุปสรรค ที่ไม่สามารถปฏิบัติ ตามมาตรการ และแนวทางแก้ไข
2. กำหนดความเร็วของรถบรรทุกแร่ที่วิ่งภายในพื้นที่ โครงการ วิ่งออกจากพื้นที่โครงการ ผ่านชุมชนให้ใช้ ความเร็วไม่เกิน 25 กิโลเมตรต่อชั่วโมง ทั้งรถในสภาพที่ มีการบรรทุกแร่และรถเปล่า สำหรับความเร็วบนทาง หลวงให้เป็นไปตาม ข้อกำหนดของกรมทางหลวง	- กำหนดความเร็วของรถบรรทุกแร่ที่วิ่งภายใน พื้นที่โครงการ วิ่งออกจากพื้นที่โครงการ ผ่าน ชุมชนให้ใช้ความเร็วไม่เกิน 25 กิโลเมตรต่อ ชั่วโมง (รูปที่ 2-60)	- ไม่มี
