การปฏิบัติตามมาตรการป้องกันและแก้ไขผลกระทบสิ่งแวดล้อม

2.1 การติดตามตรวจสอบผลการปฏิบัติตามมาตรการป้องกันและแก้ไขผลกระทบสิ่งแวดล้อม

ตารางที่ 2.2-1 ผลการปฏิบัติตามมาตรการป้องกันและแก้ไขผลกระทบสิ่งแวดล้อม โครงการโรงหลอมอะลูมิเนียม (ส่วนขยาย ครั้งที่ 1) (ครั้งที่ 7) ของบริษัท ไตกิ อลูมิเนียม อินดัสทรี (ประเทศไทย) จำกัด (ระยะดำเนินการ) ระหว่างเดือนกรกฎาคม-ธันวาคม 2568

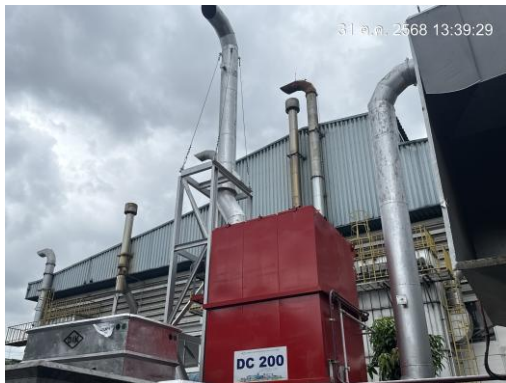
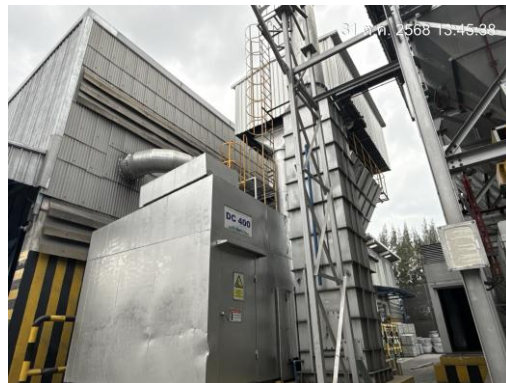
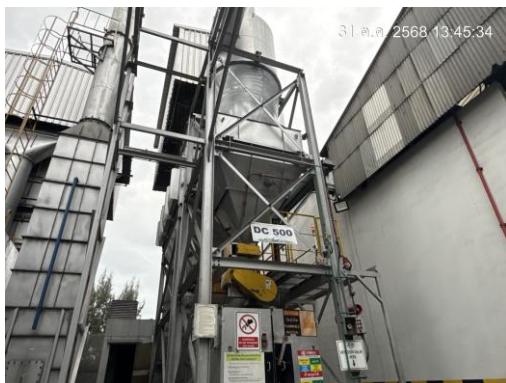
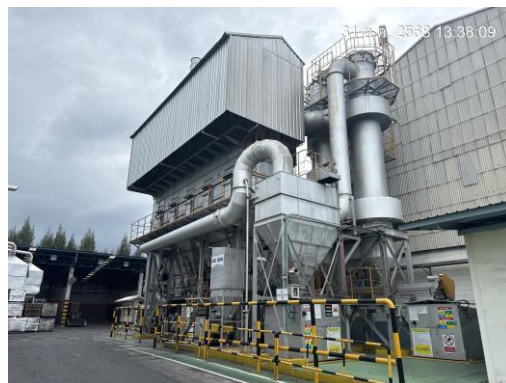
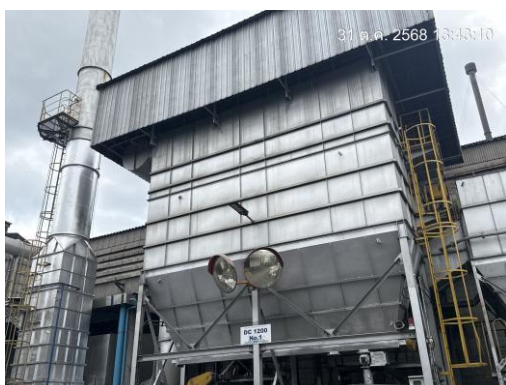
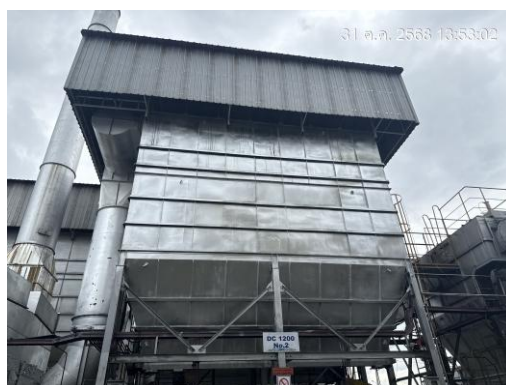
DC 200

DC 400

DC 500

DC 600

DC 1200 No.1

DC 1200 No.2

มาตรการป้องกันและแก้ไขผลกระทบสิ่งแวดล้อม	สถานที่ดำเนินการ	ผลการปฏิบัติตามมาตรการฯ	ปัญหา อุปสรรค ที่ไม่สามารถปฏิบัติ ตามมาตรการและ แนวทางแก้ไข	หลักฐานและ เอกสารอ้างอิง
2. คุณภาพอากาศ - ควบคุมค่าความเข้มข้นของมลพิษทางอากาศที่ระบายออกจากปล่องไม่ให้ค่าเกินเกณฑ์มาตรฐานตามประกาศกระทรวงอุตสาหกรรม หรือประกาศกระทรวงทรัพยากรธรรมชาติและสิ่งแวดล้อมกำหนด และค่าควบคุมอัตราการระบายมลพิษทางอากาศของโครงการดังนี้	- ปล่องของระบบดักฝุ่น 9 ชุด และ ปล่องระบายไอร้อนจากเตาหลอม 7 ชุด	- โครงการมีการตรวจวัดคุณภาพอากาศและควบคุมค่าความเข้มข้นจากปล่องระบายของระบบดักฝุ่น และปล่องระบายจากเตาหลอม ความถี่ปีละ 2 ครั้ง ผลการตรวจวัดระหว่างเดือนกรกฎาคม-ธันวาคม 2568 พบว่า ค่าความเข้มข้นและอัตราการระบาย มีค่าควบคุมตามที่กำหนดไว้ในรายงาน EIA และตามที่หน่วยงานราชการกำหนด สามารถสรุปได้ ดังนี้	-	- รูปที่ 1 ระบบดักฝุ่น - ภาพผนวก ค

2. คุณภาพอากาศ (ต่อ) - ถัาระบบ Cyclone ขัดช่องหรือชำรุด ให้รีบแก้ไขทันที และควร สำรองสารละลาย CaCO_3 ให้เพียงพอ - ติดตั้งระบบบำบัดมลพิษทางอากาศชนิด Cyclone หรือ Settling Chamber ต่ออนุกรมกับ Bag filter จำนวน 7 ชุด เพื่อบำบัด มลพิษทางอากาศจากกิจกรรมการผลิต ได้แก่ <ul style="list-style-type: none"> • DC1,200 No.1 ติดตั้ง Settling Chamber และ Bag Filter บำบัดมลพิษทางอากาศจากเตาหลอม F2, F3 • DC1,200 No.2 ติดตั้ง Settling Chamber และ Bag Filter บำบัดมลพิษทางอากาศจากเตาหลอม F1, F4 • DC1,200 No.3 ติดตั้ง Settling Chamber และ Bag Filter บำบัดมลพิษทางอากาศจากเตาหลอม F6 และเครื่องอบวัตถุดิบ • DC1,500 No.1 ติดตั้ง Settling Chamber และ Bag Filter บำบัดมลพิษทางอากาศจากเตาหลอม F7, F8, F10 • DC1,500 No.2 ติดตั้ง Cyclone และ Bag Filter บำบัดมลพิษ ทางอากาศจากเตาหลอม Rotary 1, เครื่องปั่นแยก Dross 1 (MRM 1), เครื่องแยกขนาด Dross 1,4 (Skimming 1) 	- Cyclone Absorber Chamber - ระบบดักฝุ่นทั้ง 9 ชุด	- โครงการมีการสำรองสารละลาย CaCO_3 สำหรับใช้ ในระบบบำบัดมลพิษอากาศอย่างเพียงพอ - โครงการติดตั้งระบบบำบัดมลพิษทางอากาศชนิด Cyclone ต่ออนุกรมกับ Bag Filter จำนวน 9 ชุด เพื่อบำบัดมลพิษทางอากาศจากกิจกรรมการผลิต โดยดำเนินการติดตั้งระบบบำบัดมลพิษทางอากาศ ตามมาตรการกำหนด	-	- รูปที่ 3 การ สำรอง CaCO_3 - รูปที่ 1 ระบบ ดักฝุ่น

มาตรการป้องกันและแก้ไขผลกระทบสิ่งแวดล้อม	สถานที่ดำเนินการ	ผลการปฏิบัติตามมาตรการฯ	ปัญหา อุปสรรค ที่ไม่สามารถ ปฏิบัติตาม มาตรการและ แนวทางแก้ไข	หลักฐานและ เอกสารอ้างอิง
2. คุณภาพอากาศ (ต่อ) <ul style="list-style-type: none"> DC600 ติดตั้ง Settling Chamber และ Bag Filter บำบัดมลพิษทางอากาศจากเครื่องอบซีกิ่ง (Saw Ship Dryer) DC500 ติดตั้ง Cyclone และ Bag Filter บำบัดมลพิษทางอากาศจากเตาหลอม F5, เครื่องปั่นแยก Dross 2-3 (MRM 2-3), เครื่องแยกขนาด Dross 2 (Skimming 2) DC400 ติดตั้ง Settling Chamber และ Bag Filter บำบัดมลพิษทางอากาศจากเครื่องบดแยก Dross 3 (Skimming 3) DC 200 ติดตั้ง Settling Chamber และ Bag Filter บำบัดมลพิษทางอากาศจากเครื่องคัดแยก Mini Trommel 	- ระบบดักฝุ่นทั้ง 9 ชุด	- โครงการติดตั้งระบบบำบัดมลพิษทางอากาศชนิด Cyclone ต่ออนุกรมกับ Bag Filter จำนวน 9 ชุด เพื่อบำบัดมลพิษทางอากาศจากกิจกรรมการผลิต โดยดำเนินการติดตั้งระบบบำบัดมลพิษทางอากาศตามมาตรการกำหนด	-	- รูปที่ 1 ระบบดักฝุ่น

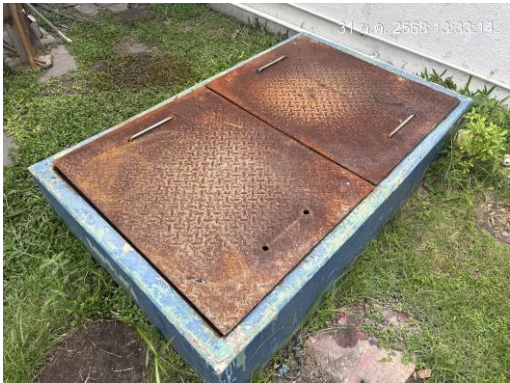
รูปที่ 4 Inspection Pit	รูปที่ 5 Sump Pit

3. คุณภาพน้ำ - ตรวจสอบคุณภาพน้ำเสียของโครงการให้อยู่ในข้อกำหนดของนิคมอุตสาหกรรมอมตะซิตี้ ชลบุรี ก่อนระบายลงสู่ท่อน้ำเสียของนิคมอุตสาหกรรมอมตะซิตี้ ชลบุรี ถ้าเกินค่ากำหนดไม่ให้ระบายน้ำเสียลงสู่ท่อน้ำเสียของนิคมอุตสาหกรรมอมตะซิตี้ ชลบุรี และตรวจสอบระบบบำบัดน้ำเสียและระบายน้ำเสียของโครงการเพื่อปรับปรุงแก้ไขทันที	- บ่อตรวจสอบคุณภาพน้ำทิ้ง (Inspection pit)	- โครงการมีการตรวจสอบคุณภาพน้ำเสียของโครงการบริเวณ Inspection Pit ซึ่งเป็นบ่อพักน้ำเสียก่อนระบายลงสู่ท่อน้ำเสียของนิคมฯ เป็นประจำเดือนละ 1 ครั้ง ผลการตรวจวัดระหว่างเดือนกรกฎาคม-ธันวาคม 2568 พบว่า มีค่าอยู่ในเกณฑ์มาตรฐานตามประกาศการนิคมอุตสาหกรรมแห่งประเทศไทย ที่ 029/2567 เรื่อง กำหนดมาตรฐานทั่วไปในการระบายน้ำเสียลงสู่ระบบบำบัดน้ำเสียส่วนกลางในนิคมอุตสาหกรรม	-	- รูปที่ 4 Inspection Pit

3. คุณภาพน้ำ (ต่อ) <ul style="list-style-type: none"> น้ำระบายทิ้งจาก WP1 ประมาณ 13.44 ลูกบาศก์เมตร/วัน จะส่งไปบำบัดยังถังบำบัดน้ำเสียเบื้องต้น ชนิดเติมอากาศ จำนวน 1 ชุด ความสามารถในการบำบัดน้ำเสีย 15 ลูกบาศก์เมตร/วัน น้ำที่ผ่านการบำบัดแล้วและมีค่าอยู่ในเกณฑ์ที่นิคมอุตสาหกรรมอมตะซิตี้ ชลบุรี กำหนด จะรวบรวมเข้าบ่อกักน้ำทิ้งสุดท้าย (Holding pit) ขนาด 15 ลูกบาศก์เมตร ซึ่งสามารถกักเก็บน้ำได้ประมาณ 1 วัน และบ่อดำรงคุณภาพน้ำทิ้ง Inspection Pit ขนาด 2.85 ลูกบาศก์เมตร ก่อนส่งน้ำเสียเข้าสู่ท่อรวบรวมน้ำเสียของนิคมอุตสาหกรรมอมตะซิตี้ ชลบุรี ไปบำบัดยังระบบบำบัดน้ำเสียส่วนกลางต่อไป กรณีผลการตรวจวัดคุณภาพน้ำเสียของโครงการที่บ่อดำรง Inspection Pit มีค่าไม่เป็นไปตามเกณฑ์ที่นิคมอุตสาหกรรมอมตะซิตี้ ชลบุรี กำหนดให้ส่งกำจัดยังหน่วยงานที่ได้รับอนุญาตจากกรมโรงงานอุตสาหกรรม 	<ul style="list-style-type: none"> ภายในพื้นที่โครงการ 	<ul style="list-style-type: none"> น้ำระบายทิ้งจาก WP1 (อาคารสำนักงาน) จะส่งไปบำบัดยังถังบำบัดน้ำเสียเบื้องต้นชนิดเติมอากาศ น้ำที่ผ่านการบำบัดและมีค่าอยู่ในเกณฑ์ที่นิคมฯ กำหนด จะถูกรวบรวมเข้าบ่อกักน้ำทิ้งสุดท้าย (Holding pit) ก่อนส่งไปยังบ่อดำรงคุณภาพน้ำทิ้ง Inspection Pit โดยบ่อดำรงจะตรวจสอบคุณภาพน้ำทิ้งจะมีการตรวจสอบคุณภาพน้ำเสียเป็นประจำ เดือนละ 1 ครั้ง ผลการตรวจวัดระหว่างเดือนกรกฎาคม-ธันวาคม 2568 พบว่า มีค่าอยู่ในเกณฑ์มาตรฐานตามประกาศการนิคมอุตสาหกรรมแห่งประเทศไทย ที่ 029/2567 เรื่องกำหนดมาตรฐานทั่วไปในการระบายน้ำเสียลงสู่ระบบบำบัดน้ำเสียส่วนกลางในนิคมอุตสาหกรรม โครงการมีการตรวจสอบคุณภาพน้ำเสีย บริเวณ Inspection Pit เป็นประจำเดือนละ 1 ครั้ง ผลการตรวจวัดระหว่างเดือนกรกฎาคม-ธันวาคม 2568 พบว่า มีค่าอยู่ในเกณฑ์มาตรฐานตามประกาศการนิคมอุตสาหกรรมแห่งประเทศไทย ที่ 029/2567 เรื่องกำหนดมาตรฐานทั่วไปในการระบายน้ำเสียลงสู่ระบบบำบัดน้ำเสียส่วนกลางในนิคมอุตสาหกรรม โดยหากผลการตรวจวัดมีค่าไม่เป็นไปตามเกณฑ์มาตรฐานโครงการจะส่งกำจัดยังหน่วยงานที่ได้รับอนุญาตจากกรมโรงงานอุตสาหกรรม 	<ul style="list-style-type: none"> - - 	<ul style="list-style-type: none"> - รูป ที่ 4 Inspection Pit - ภาคผนวก ค - รูป ที่ 4 Inspection Pit - ภาคผนวก ค

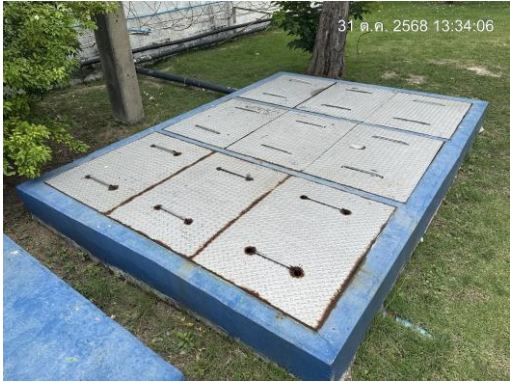
รูปที่ 6 บ่อดักไขมัน	รูปที่ 7 Oil Separator

มาตรการป้องกันและแก้ไขผลกระทบสิ่งแวดล้อม	สถานที่ดำเนินการ	ผลการปฏิบัติตามมาตรการฯ	ปัญหา อุปสรรค ที่ไม่สามารถ ปฏิบัติตาม มาตรการและ แนวทางแก้ไข	หลักฐานและ เอกสารอ้างอิง
3. คุณภาพน้ำ (ต่อ) - กำหนดให้จัดการน้ำเสียที่เกิดขึ้นจากโครงการดังนี้ <ul style="list-style-type: none"> น้ำเสียจากกิจกรรมการใช้น้ำของพนักงาน ประมาณ 13.44 ลูกบาศก์เมตร/วัน โดยแบ่งเป็น น้ำเสียจากโรงอาหารและห้องอาบน้ำปริมาณ 5.04 ลูกบาศก์เมตร/วัน จะผ่านบ่อดักไขมัน ขนาด 6 ลูกบาศก์เมตร ก่อนระบายไปยัง Sump pit (WP1) ขนาด 9.35 ลูกบาศก์เมตร ร่วมกับ น้ำเสียจากอาคารสำนักงาน ประมาณ 8.4 ลูกบาศก์ เมตร/วัน 	- ภายใน พื้นที่ โครงการ	- โครงการมีการจัดการน้ำเสียที่เกิดขึ้นภายในโครงการ โดยน้ำเสีย จากกิจกรรมการใช้น้ำของพนักงาน น้ำเสียจากโรงอาหารและ ห้องอาบน้ำจะผ่านบ่อดักไขมัน ขนาด 6 ลูกบาศก์เมตร ร่วมกับน้ำเสียจาก อาคารสำนักงานก่อนระบายไปยัง Sump pit (WP1)	-	- รูป ที่ 5 Sump Pit - รูป ที่ 6 บ่อดัก ไขมัน

- ดักคราบน้ำมันจากบ่อดักไขมันไปกำจัดอย่างสม่ำเสมอ	- บ่อดักคราบน้ำมัน	- โครงการดำเนินการทำความสะอาดบ่อดักไขมันและกำจัดคราบน้ำมันอย่างสม่ำเสมอ โดยบริษัทที่ได้รับอนุญาตจากหน่วยงานท้องถิ่น ความถี่ทุก ๆ 3 เดือน	-	-
