## บทที่ 2

### การปฏิบัติตามมาตรการป้องกันและแก้ไขผลกระทบสิ่งแวดล้อม

#### 2.1 การติดตามตรวจสอบผลการปฏิบัติตามมาตรการป้องกันและแก้ไขผลกระทบสิ่งแวดล้อม

**ตารางที่ 2.2-1** การปฏิบัติตามมาตรการป้องกันและแก้ไขผลกระทบสิ่งแวดล้อม (ระยะดำเนินการ) โครงการโรงงานผลิตอินนูลิน ของ บริษัท พุจิ นิฮอน ไทย อินนูลิน จำกัด  
ระหว่างเดือนกรกฎาคม-ธันวาคม 2568

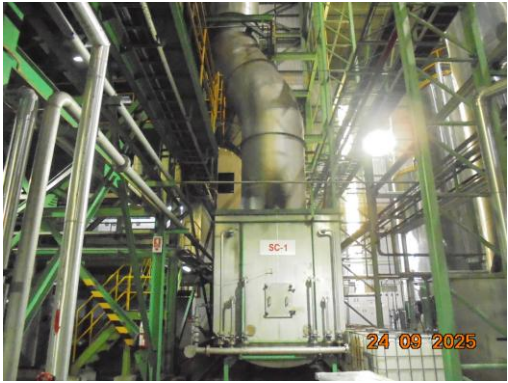
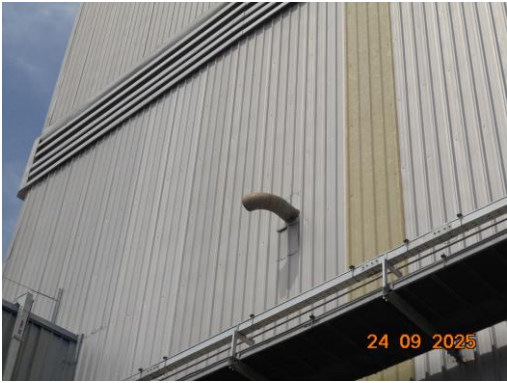
มาตรการป้องกันและแก้ไขผลกระทบสิ่งแวดล้อม	สถานที่ดำเนินการ	ผลการปฏิบัติตามมาตรการ	ปัญหา อุปสรรค ที่ไม่สามารถ ปฏิบัติตามมาตรการ และแนวทางแก้ไข	หลักฐานและ เอกสารประกอบ
<b>2. คุณภาพอากาศ</b> - ควบคุมการระบายสารมลพิษทางอากาศจากปล่องระบาย อากาศทั้ง 4 ปล่อง ให้เป็นไปตามค่าที่กำหนด	- ปล่อง Scrubber และ ปล่อง Spray Dryer Burner	- โครงการดำเนินการตรวจวัดคุณภาพอากาศจากปล่อง ระบายของโครงการ ผลการตรวจวัดระหว่างเดือน กรกฎาคม-ธันวาคม 2568 พบว่า ค่าความเข้มข้นของ มลพิษทางอากาศมีค่าอยู่ในเกณฑ์มาตรฐาน และอัตรา การระบายมลพิษทางอากาศมีค่าอยู่ในเกณฑ์ควบคุม ตามที่กำหนดในมาตรการฯ	- ไม่สามารถทำการ ตรวจวัด ปล่อง Scrubber 2 แล ะ ปล่อง Spray Dryer Burner 2 ได้เนื่องจาก ยังไม่ได้ก่อสร้างโรงงาน ที่ 2	- รูปที่ 1 ปล่อง ระบายมลพิษ

<p>ปล่อง Wet Scrubber</p>	<p>ปล่อง Spray Dryer Burner</p>
<p>รูปที่ 1 ปล่องระบายมลพิษ</p>

- จัดให้มีการดูแลและซ่อมบำรุงระบบควบคุมสารพิษ ทางอากาศให้ทำงานอย่างมีประสิทธิภาพตลอดเวลา	- ปล่อง Scrubber และ ปล่อง Spray Dryer Burner	- โครงการมีการดูแลและซ่อมบำรุงระบบควบคุมสารมลพิษ ทางอากาศให้ทำงานอย่างมีประสิทธิภาพตามแผนการ ซ่อมบำรุงเครื่องจักรและอุปกรณ์ในกระบวนการผลิต (Preventive Maintenance)	-	- ภาพผนวก 3ข

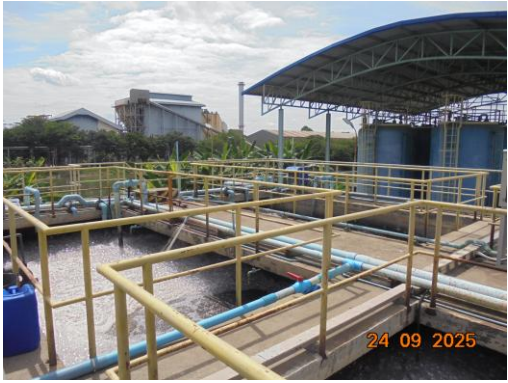
มาตรการป้องกันและแก้ไขผลกระทบสิ่งแวดล้อม	สถานที่ดำเนินการ	ผลการปฏิบัติตามมาตรการ	ปัญหา อุปสรรค ที่ไม่สามารถ ปฏิบัติตามมาตรการ และแนวทางแก้ไข	หลักฐานและ เอกสารประกอบ
<b>2. คุณภาพอากาศ (ต่อ)</b> - ทำความสะอาดบริเวณขนถ่ายและจัดเก็บวัตถุดิบและผลิตภัณฑ์เพื่อป้องกันการฟุ้งกระจายกรณีเกิดการหกหล่นหรือรั่วไหล	- บริเวณขนถ่ายและจัดเก็บวัตถุดิบและผลิตภัณฑ์	- โครงการมีการควบคุมการขนถ่าย และการจัดเก็บวัตถุดิบและผลิตภัณฑ์ไม่ให้เกิดการฟุ้งกระจายหกหล่นหรือรั่วไหล	-	- รูปที่ 2 อาคารจัดเก็บวัตถุดิบและผลิตภัณฑ์
<b>3. คุณภาพน้ำ</b> - น้ำทิ้งจากกิจกรรมทุกประเภทต้องผ่านการบำบัดให้ได้มาตรฐานน้ำทิ้งโรงงานอุตสาหกรรม และนิคมอุตสาหกรรมตามประกาศกระทรวงวิทยาศาสตร์ เทคโนโลยีและสิ่งแวดล้อม ฉบับที่ 3 (พ.ศ. 2539)	- ระบบบำบัดน้ำเสีย	- น้ำทิ้งจากกิจกรรมทุกประเภทของโครงการผ่านการบำบัดให้ได้มาตรฐานตามประกาศกระทรวงทรัพยากรธรรมชาติและสิ่งแวดล้อม เรื่องกำหนดมาตรฐานควบคุมการระบายน้ำทิ้งจากโรงงานอุตสาหกรรม นิคมอุตสาหกรรม และเขตประกอบการอุตสาหกรรม พ.ศ. 2559	-	- รูปที่ 3 ระบบบำบัดน้ำเสีย

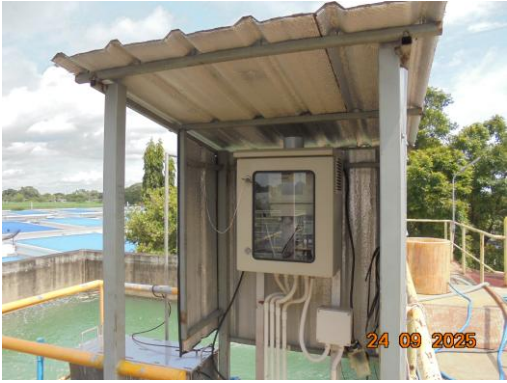
- ติดตั้งเครื่องตรวจวัดซีโอดีแบบต่อเนื่อง (COD Online) ที่บ่อตรวจคุณภาพ	- ระบบบำบัดน้ำเสีย	- โครงการดำเนินการติดตั้งเครื่องตรวจวัดซีโอดีแบบต่อเนื่อง (COD Online) และมีการรายงานค่าไปยังศูนย์วิจัยและเตือนภัยมลพิษโรงงานภาคตะวันตก	-	- รูปที่ 4 COD Online

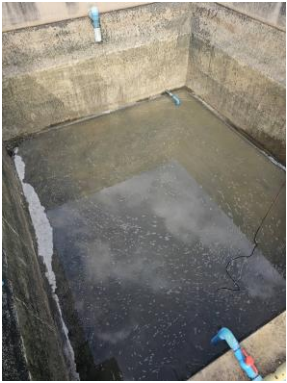
มาตรการป้องกันและแก้ไขผลกระทบสิ่งแวดล้อม	สถานที่ดำเนินการ	ผลการปฏิบัติตามมาตรการ	ปัญหา อุปสรรค ที่ไม่สามารถ ปฏิบัติตามมาตรการ และแนวทางแก้ไข	หลักฐานและ เอกสารประกอบ
<b>3. คุณภาพน้ำ (ต่อ)</b> - จัดให้มีบ่อพักน้ำทิ้งที่ผ่านการบำบัดแล้วขนาดรองรับได้อย่างน้อย 1 วัน เพื่อใช้ตรวจสอบคุณภาพน้ำก่อนระบาย และบ่อพักน้ำฉุกเฉินขนาดรองรับได้อย่างน้อย 1 วัน กรณีที่คุณภาพน้ำไม่ได้ตามมาตรฐานน้ำทิ้ง ต้องสูบลกลับเข้าระบบบำบัดเพื่อทำการบำบัดใหม่	- ระบบบำบัดน้ำเสีย	- โครงการจัดให้บ่อพักน้ำทิ้งหลังผ่านการบำบัด 1 บ่อเพื่อรองรับน้ำทิ้งก่อนระบายออกนอกโครงการ และทำการตรวจสอบคุณภาพน้ำเดือนละ 1 ครั้ง ผลการตรวจวัด พบว่า มีค่าอยู่ในเกณฑ์มาตรฐานอย่างต่อเนื่อง สำหรับบ่อพักน้ำทิ้งฉุกเฉินปัจจุบันโครงการไม่มีการใช้งานจึงมีการปรับเปลี่ยนให้เป็นบ่อตกตะกอน ซึ่งอยู่ระหว่างการศึกษาและขอเปลี่ยนแปลงรายละเอียดโครงการ	-	- รูปที่ 5 บ่อพักน้ำทิ้งหลังผ่านการบำบัด - รูปที่ 6 บ่อตกตะกอน

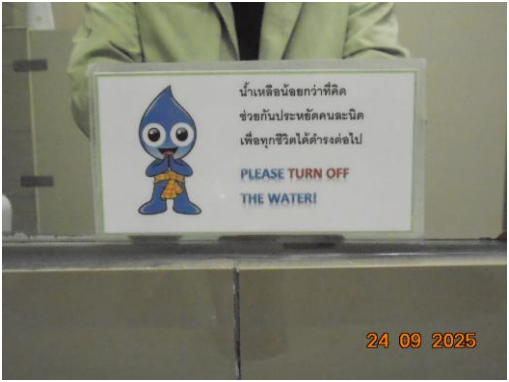
- รณรงค์พนักงานให้มีการใช้น้ำอุปโภค-บริโภคอย่างประหยัด และมีประสิทธิภาพ เพื่อลดปริมาณน้ำเสียที่จะเกิดขึ้น	- ระบบบำบัดน้ำเสีย	- โครงการรณรงค์ให้พนักงานใช้น้ำอย่างประหยัด และปิดก๊อกน้ำให้สนิททุกครั้งหลังการใช้งานเพื่อลดปริมาณน้ำเสียที่จะเกิดขึ้น	-	- รูปที่ 7 ป้ายรณรงค์การประหยัดน้ำ

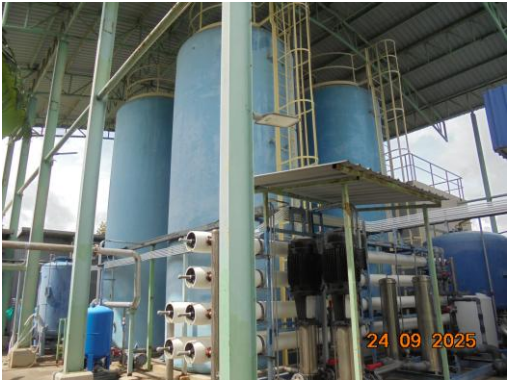
- นำน้ำทิ้งจากระบบ RO มาใช้เป็นน้ำที่ใช้ในการหล่อเย็น น้ำที่ใช้ในสกรับเบอร์ และน้ำที่ใช้ในสำนักงาน	- ระบบบำบัดน้ำเสีย	- ปัจจุบันโครงการยังไม่มีเมื่อนำน้ำทิ้งจากระบบ RO มาใช้เนื่องจากมีค่า TDS ค่อนข้างสูงจึงไม่เหมาะต่อการนำมาใช้ประโยชน์	-	- รูปที่ 8 ระบบ RO

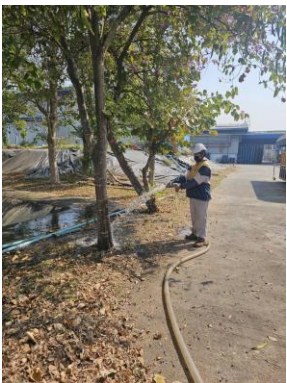
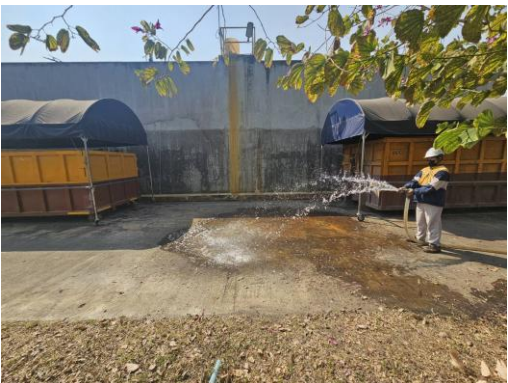
<p>รูปที่ 9 การนำน้ำทิ้งกลับมาใช้ประโยชน์</p>

มาตรการป้องกันและแก้ไขผลกระทบสิ่งแวดล้อม	สถานที่ดำเนินการ	ผลการปฏิบัติตามมาตรการ	ปัญหา อุปสรรค ที่ไม่สามารถ ปฏิบัติตามมาตรการ และแนวทางแก้ไข	หลักฐานและ เอกสารประกอบ
<b>3. คุณภาพน้ำ (ต่อ)</b> - นำน้ำที่ผ่านการบำบัดแล้วไปใช้รดน้ำต้นไม้ในพื้นที่สีเขียวของโครงการ ที่ไม่ต้องการน้ำสะอาดมากเพื่อลดการใช้น้ำและลดปริมาณน้ำทิ้งลงสู่แหล่งน้ำภายนอก	- ระบบบำบัดน้ำเสีย	- โครงการมีการนำน้ำทิ้งที่ผ่านการบำบัดและมีค่าอยู่ในเกณฑ์มาตรฐานมาใช้รดน้ำต้นไม้ในพื้นที่สีเขียวของโครงการ	-	- รูปที่ 9 การนำน้ำทิ้งกลับมาใช้ประโยชน์

- นำน้ำจากบ่อกักน้ำทิ้งไปใช้ในกิจกรรมของโรงงานที่ไม่ต้องการน้ำสะอาดมาก เช่น น้ำล้างพื้นโรงงาน ใช้สักรองช่วยดับเพลิง เป็นต้น เพื่อช่วยลดปริมาณน้ำทิ้งที่จะระบายออกสู่แหล่งน้ำภายนอก	- ระบบบำบัดน้ำเสีย	- โครงการมีการนำน้ำทิ้งที่ผ่านการบำบัดและมีค่าอยู่ในเกณฑ์มาตรฐานมาใช้รดน้ำต้นไม้ในพื้นที่สีเขียวของโครงการ เพื่อลดปริมาณน้ำทิ้งที่จะระบายออกสู่แหล่งน้ำภายนอก	-	- รูปที่ 9 การนำน้ำทิ้งกลับมาใช้ประโยชน์

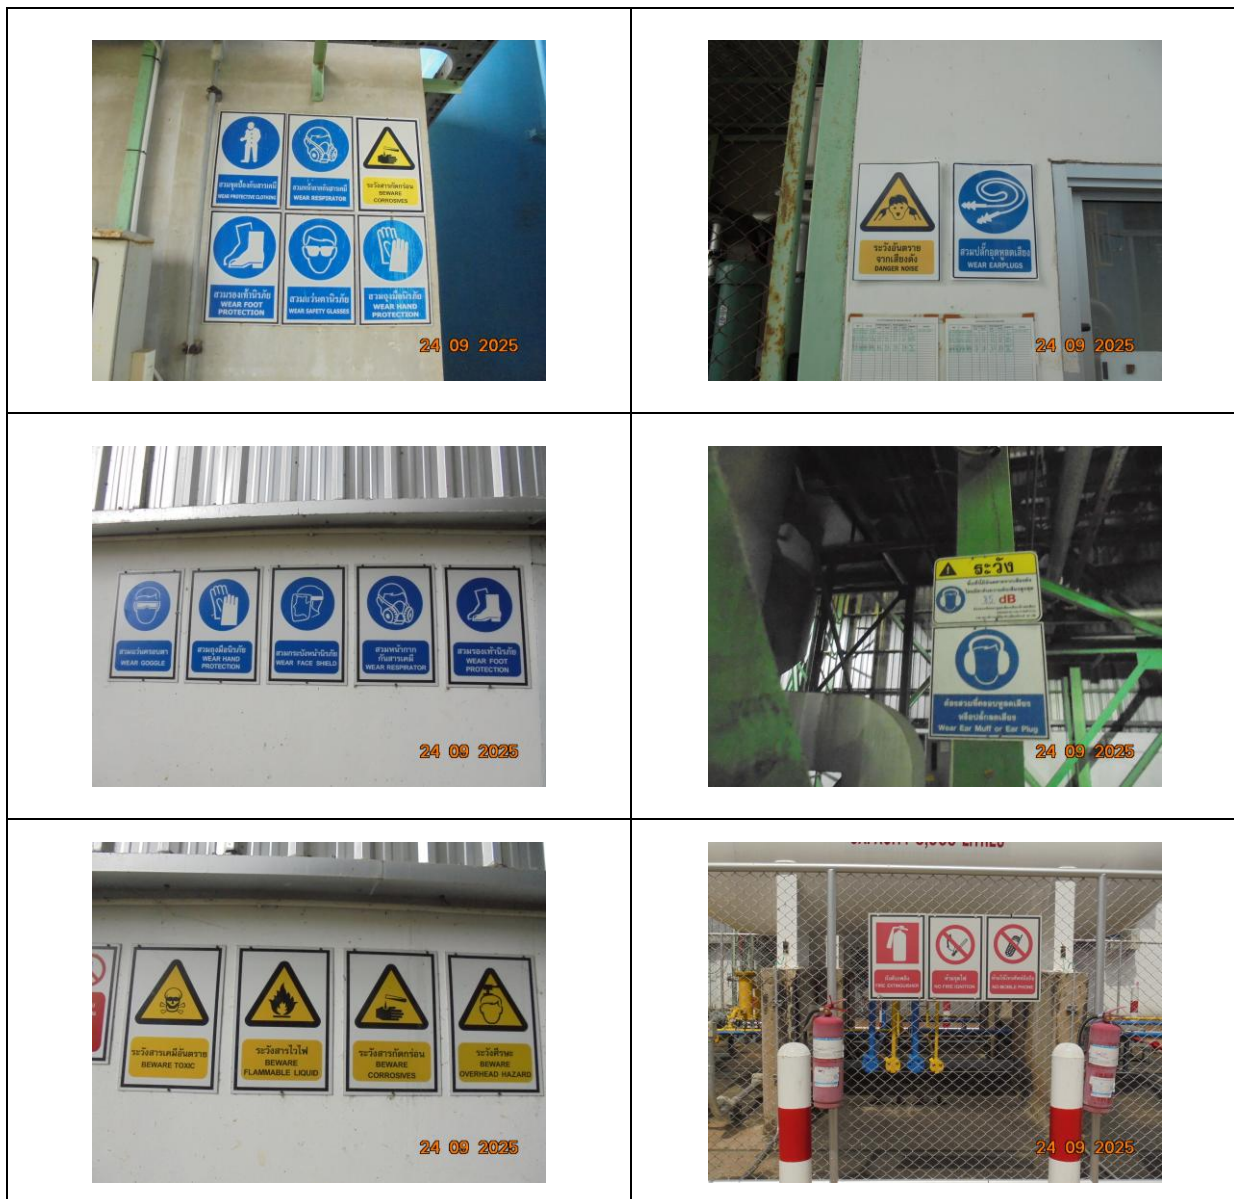
มาตรการป้องกันและแก้ไขผลกระทบสิ่งแวดล้อม	สถานที่ดำเนินการ	ผลการปฏิบัติตามมาตรการ	ปัญหา อุปสรรค ที่ไม่สามารถ ปฏิบัติตามมาตรการ และแนวทางแก้ไข	หลักฐานและ เอกสารประกอบ
<b>6. เสียง</b> - กำหนดระดับเสียงจากอุปกรณ์เครื่องจักรในกระบวนการผลิต ไม่เกิน 85 เดซิเบล (เอ) ที่ระยะห่าง 1 เมตร จากอุปกรณ์ หรือวัสดุดูดซับเสียง	- บริเวณ ที่เป็นแหล่งกำเนิดเสียง	- โครงการมีการกำหนดระดับเสียงจากอุปกรณ์เครื่องจักรในกระบวนการผลิตไม่ให้เกิน 85 เดซิเบล (เอ) พร้อมทั้งติดตั้งป้ายกำหนดเขตพื้นที่ที่ต้องสวมใส่อุปกรณ์ลดเสียง และทำสัญลักษณ์บริเวณที่มีเสียงดังมากกว่า 85 เดซิเบล (เอ) และกำหนดให้พนักงานต้องสวมใส่อุปกรณ์ลดเสียงตลอดระยะเวลาที่ปฏิบัติงาน	-	- รูปที่ 14 อุปกรณ์ป้องกันอันตรายส่วนบุคคล - รูปที่ 15 พนักงานสวมใส่อุปกรณ์ป้องกันอันตรายส่วนบุคคล - รูปที่ 16 ป้ายเตือนด้านความปลอดภัย

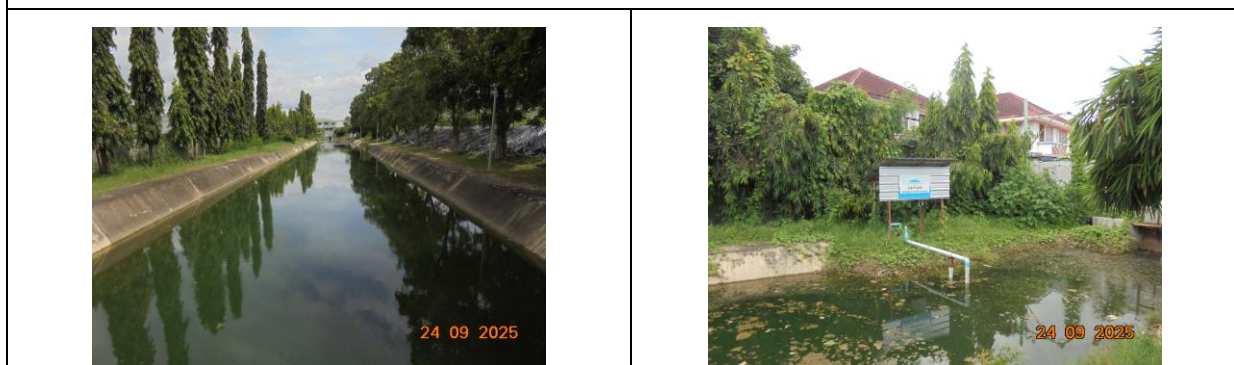
รูปที่ 17 บ่อหน่วงน้ำฝน

มาตรการป้องกันและแก้ไขผลกระทบสิ่งแวดล้อม	สถานที่ดำเนินการ	ผลการปฏิบัติตามมาตรการ	ปัญหา อุปสรรค ที่ไม่สามารถ ปฏิบัติตามมาตรการ และแนวทางแก้ไข	หลักฐานและ เอกสารประกอบ
<b>6. เสียง (ต่อ)</b> - จัดทำแผนผังแสดงระดับเสียง (Noise Contour Map) เพื่อใช้กำหนดบริเวณพื้นที่ที่มีเสียงดังทุก 3 ปี	- บริเวณ ที่เป็นแหล่งกำเนิดเสียง	- โครงการดำเนินการตรวจวัดระดับเสียงและจัดทำแผนผังแสดงระดับเสียง (Noise Contour Map) บริเวณพื้นที่การผลิต โดยจัดทำเมื่อวันที่ 12 พฤศจิกายน 2568 พร้อมทั้งนำผลการจัดทำมากำหนดพื้นที่ที่เสียงเกิน 85 เดซิเบล (เอ)	-	- ภาคผนวก 8ข
<b>7. การระบายน้ำและการป้องกันน้ำท่วม</b> - จัดทำบ่อหน่วงน้ำฝนที่ทำหน้าที่พักน้ำเพื่อควบคุมการระบายน้ำและช่วยดักตะกอนและเศษวัสดุต่างๆ ไม่ให้ระบายออกสู่แหล่งน้ำสาธารณะโดยตรง	- พื้นที่โครงการ	- โครงการจัดทำบ่อหน่วงน้ำฝนเพื่อควบคุมและชะลอระบายน้ำและช่วยดักตะกอนและเศษวัสดุต่างๆ ไม่ให้ระบายออกสู่แหล่งน้ำสาธารณะโดยตรง	-	- รูปที่ 17 บ่อ หน่วงน้ำฝน
