บทที่ 2

ผลการปฏิบัติตามมาตรการป้องกันและแก้ไขผลกระทบสิ่งแวดล้อม

โครงการโรงงานผลิตแผ่นอลูมิเนียม (ส่วนขยาย) (ครั้งที่ 4) ของบริษัท ยูเอซีเจ (ประเทศไทย) จำกัด ได้ปฏิบัติตาม มาตรการป้องกันและแก้ไขผลกระทบสิ่งแวดล้อม โดยมีบริษัท เอแอลเอส แลบบอราทอรี กรุ๊ป (ประเทศไทย) จำกัด เป็นที่ปรึกษาด้านสิ่งแวดล้อม ทำหน้าที่กำกับดูแล ให้คำปรึกษา และเสนอแนะแนวทางให้โครงการปฏิบัติตามมาตรการฯ ที่กำหนดไว้ในรายงานการประเมินผลกระทบสิ่งแวดล้อม ที่ได้รับความเห็นชอบจากสำนักงานนโยบายและแผนทรัพยากรธรรมชาติและสิ่งแวดล้อม เมื่อวันที่ 6 ธันวาคม 2567 ตามหนังสือเลขที่ ทส.1009.3/23346 (ภาคผนวก ก) โดยดำเนินการรวบรวมเอกสารและภาพถ่าย ซึ่งใช้ประกอบผลการปฏิบัติตามมาตรการป้องกันและแก้ไขผลกระทบสิ่งแวดล้อมของโครงการ ระยะดำเนินการ ระหว่างเดือนกรกฎาคม – ธันวาคม พ.ศ. 2568

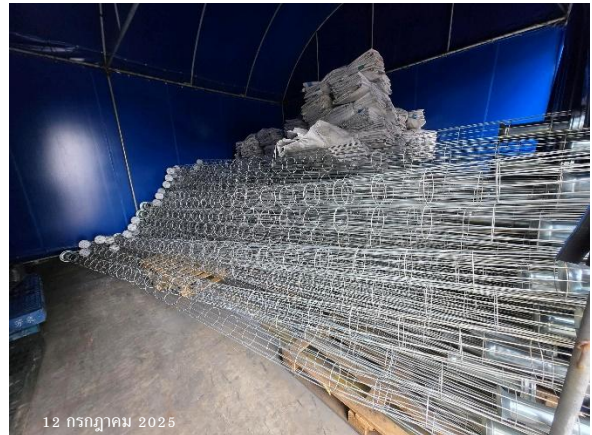
ภาพที่ 2-1 ตัวอย่างระบบควบคุมมลพิษทางอากาศของโครงการ

3. ทรัพยากรสิ่งแวดล้อม 3.1 คุณภาพอากาศ	- ออกแบบระบบรวบรวมอากาศเสียให้สามารถรองรับที่กำลังการผลิตสูงสุดและจัดให้มีแผนการตรวจสอบระบบบำบัดมลพิษ	- ปฏิบัติตามมาตรการ โครงการได้ออกแบบระบบรวบรวมอากาศเสียให้สามารถรองรับที่กำลังการผลิตสูงสุดไว้แล้ว ตลอดจนจัดให้มีแผนการตรวจสอบระบบบำบัดมลพิษให้สามารถใช้งานได้อย่างปลอดภัยตลอดระยะเวลาการใช้งาน	ไม่พบปัญหา	ภาพที่ 2-1 ภาคผนวก ข-6

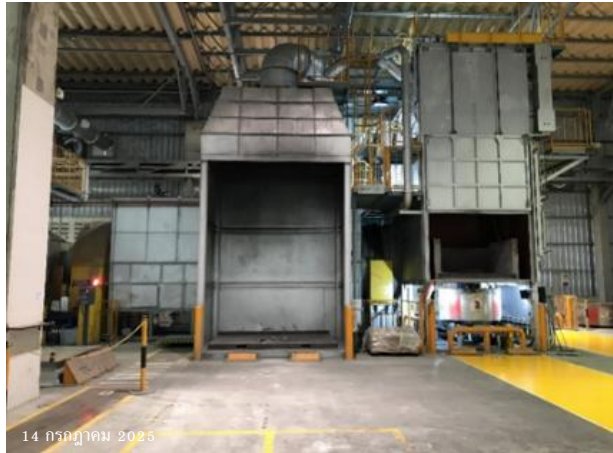
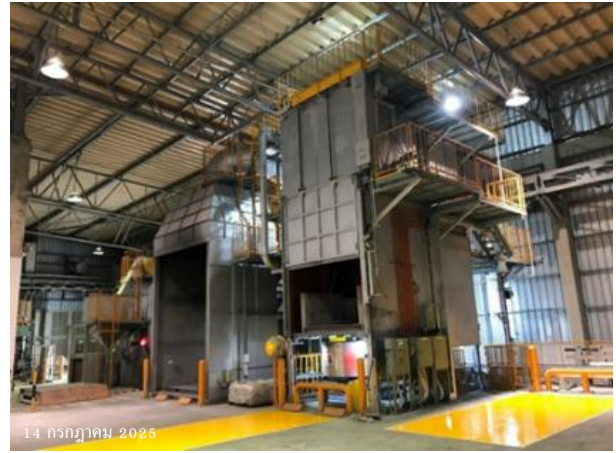
ภาพที่ 2-4 การทำความสะอาดเครื่องจักร/เตาหลอมอลูมิเนียม/ระบบบำบัดมลพิษทางอากาศ

- บริเวณเตาหลอมอลูมิเนียม ควรจัดเป็นพื้นที่ควบคุม อนุญาตเฉพาะผู้มีหน้าที่เกี่ยวข้องเท่านั้น ทำงานในบริเวณดังกล่าวนี้ได้			
	- ทำความสะอาดไม่ให้มีฝุ่นอลูมิเนียม (Aluminium Dust) สะสมตามผิวของเครื่องจักร เตาหลอมอลูมิเนียม ระบบบำบัดมลพิษทางอากาศอย่างสม่ำเสมอ	- ปฏิบัติตามมาตรการกำหนด โดยโครงการจัดให้มีการทำความสะอาดไม่ให้มีฝุ่นอลูมิเนียมสะสมตามผิวของเครื่องจักร เตาหลอมอลูมิเนียม และระบบบำบัดมลพิษทางอากาศอย่างสม่ำเสมอ	ไม่พบปัญหา	ภาพที่ 2-4

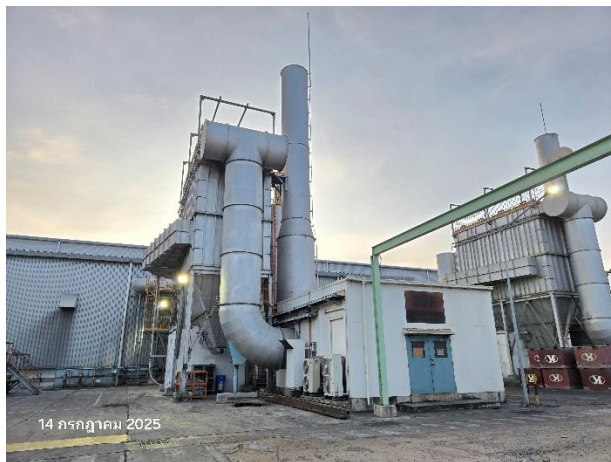
เครื่อง Metal Reclaiming Machine: MRM สำหรับนำอลูมิเนียมกลับมาใช้ใหม่

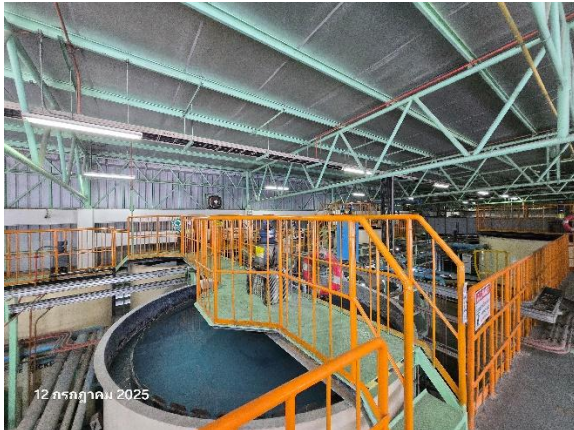
ภาพที่ 2-5 ระบบ Bag Filter ในกระบวนการการนำอลูมิเนียมกลับมาใช้ใหม่

- กระบวนการการนำอลูมิเนียมกลับมาใช้ใหม่ (Dross Reclamation) ทำการบำบัดฝุ่นละอองด้วยระบบ Bag Filter	- ปฏิบัติตามมาตรการกำหนด โดยโครงการจัดให้มีการบำบัดฝุ่นละอองด้วยระบบบำบัดแบบถุงกรอง (Bag Filter) ในกระบวนการการนำอลูมิเนียมกลับมาใช้ใหม่ (Dross Reclamation)	ไม่พบปัญหา	ภาพที่ 2-5

Bag Filter no.3 (MRM) สำหรับนำอลูมิเนียมกลับมาใช้ใหม่

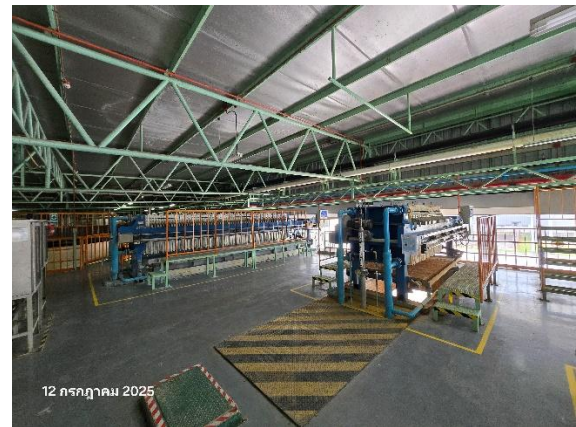
Phosphate Wastewater Treatment System UT1

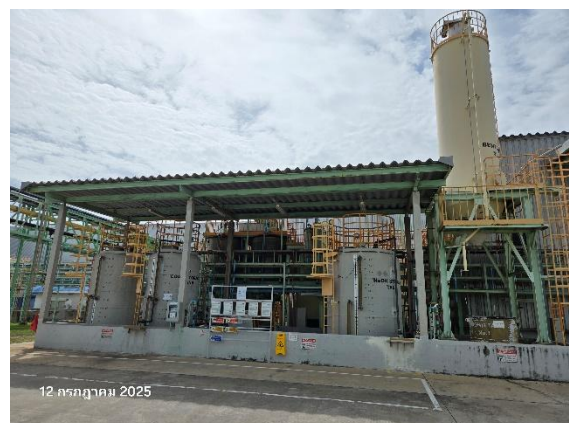
Degrease Wastewater Treatment System UT1

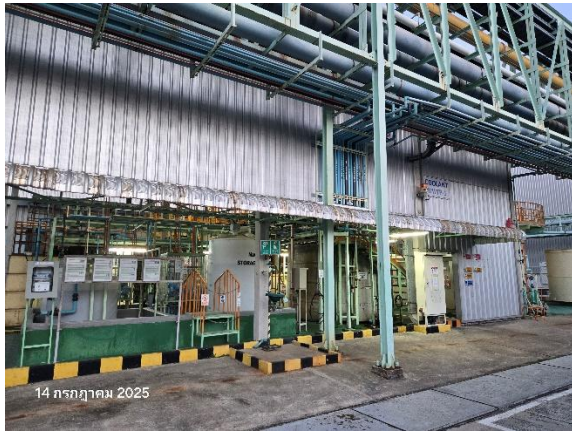
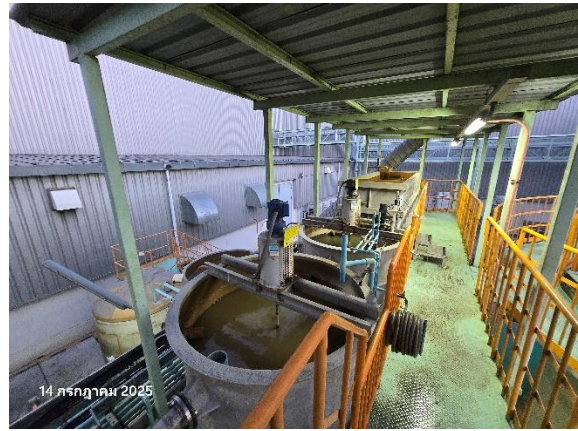
ภาพที่ 2-6 ระบบบำบัดน้ำเสียของโครงการ

3.2 การจัดการน้ำเสีย	- น้ำเสียจากกระบวนการผลิตที่มีการปนเปื้อนสารเคมีต้องทำการบำบัดขั้นต้นด้วยระบบบำบัดน้ำเสียทางเคมีก่อนส่งไปบำบัดขั้นสุดท้ายยังระบบบำบัดน้ำเสียส่วนกลางของนิคมอุตสาหกรรมอมตะซิตี้ ระยอง	- น้ำเสียจากกระบวนการผลิตที่มีการปนเปื้อนสารเคมี ทางโครงการ จะทำการบำบัดขั้นต้นด้วยระบบบำบัดทางเคมี ให้มีค่าอยู่ในเกณฑ์มาตรฐานของนิคมอุตสาหกรรมอมตะซิตี้ แล้วจึงระบายลงสู่บ่อพักน้ำทิ้ง (Retention Pond) โดยบ่อพักน้ำทิ้งดังกล่าวจัดให้มีระบบตรวจวัดคุณภาพน้ำอัตโนมัติ ได้แก่ pH, COD, Cr ⁶⁺ และ Oil&Grease และส่งน้ำดังกล่าวไปยังประตุน้ำและปล่อยสู่ระบบท่อบรรณน้ำเสียของนิคมฯ เพื่อส่งไปบำบัดยังระบบบำบัดน้ำเสียส่วนกลางของนิคมฯ ต่อไป โดยในช่วงระหว่างเดือนมกราคม-มิถุนายน พ.ศ. 2568 ผลการตรวจวิเคราะห์คุณภาพน้ำทิ้งของโครงการมีค่าอยู่ในเกณฑ์ที่กำหนด	ไม่พบปัญหา	ภาพที่ 2-6 และภาพที่ 2-7

Casting Wastewater Treatment System UT1

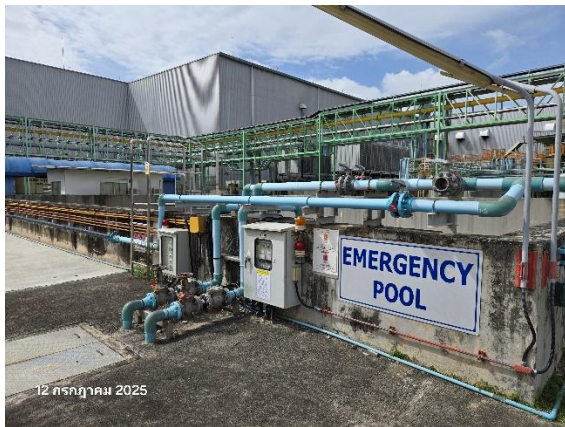
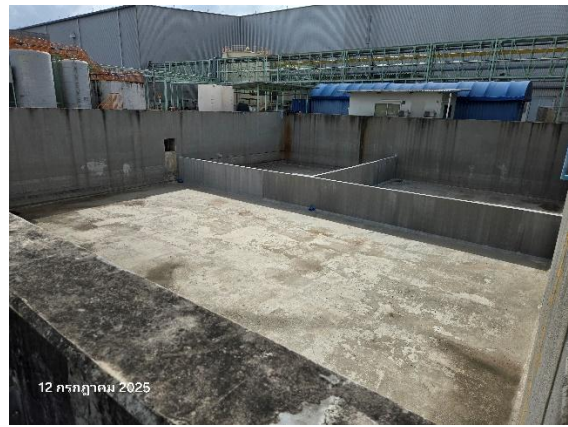
ภาพที่ 2-7 เครื่องตรวจวัดคุณภาพน้ำอัตโนมัติ บริเวณบ่อกักน้ำทิ้ง

- น้ำทิ้งหลังผ่านการบำบัดจากระบบบำบัดน้ำเสียเคมีแล้ว ให้ส่งเข้าสู่บ่อรวบรวมน้ำทิ้ง ซึ่งบ่อดังกล่าวนี้มีการติดตั้งระบบตรวจวัดคุณภาพน้ำอัตโนมัติ ได้แก่ pH, COD, Cr ⁶⁺ และ Oil&Grease

pH Meter UT2

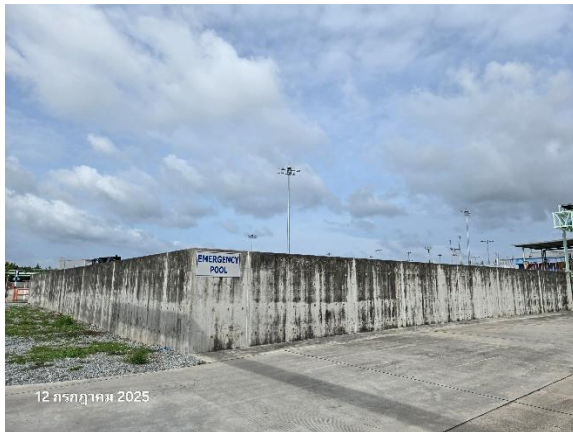
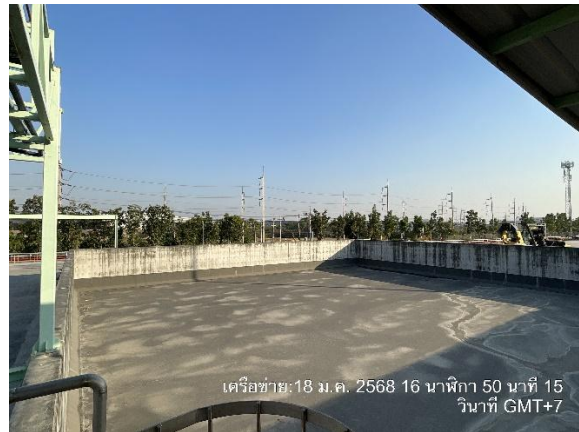
Emergency Tank UT1 ขนาด 4,500 ลูกบาศก์เมตร

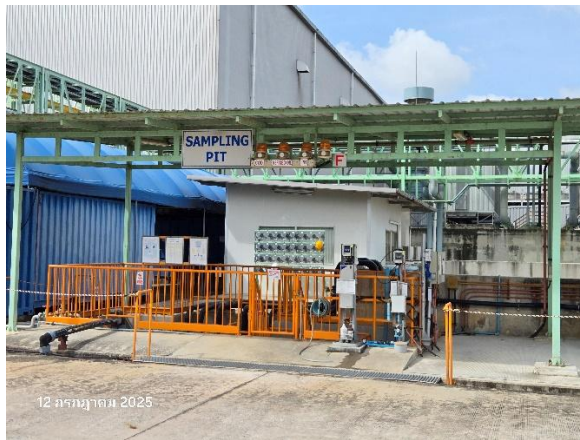
ภาพที่ 2-14 การติดตั้งผนังกันเสียงบริเวณ Chip Crusher และ Blower

- ลดระดับเสียงของ Chip Crusher และ Blower โดยการติดตั้งผนังกันเสียง	- ปฏิบัติตามมาตรการกำหนด โครงการมีการลดระดับเสียงของ Chip Crusher และ Blower โดยการติดตั้งผนังกันเสียงและติดตั้งอุปกรณ์ดังกล่าวไว้ในห้อง ซึ่งสามารถลดระดับเสียงลงได้	ไม่พบปัญหา	ภาพที่ 2-14

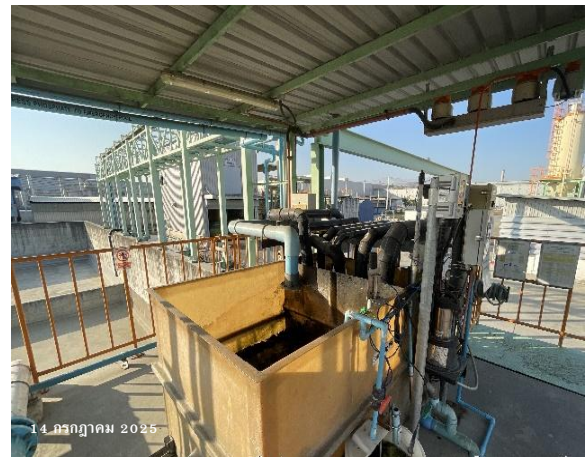
ระบบระบายน้ำเสีย Wastewater Treatment Plant 1

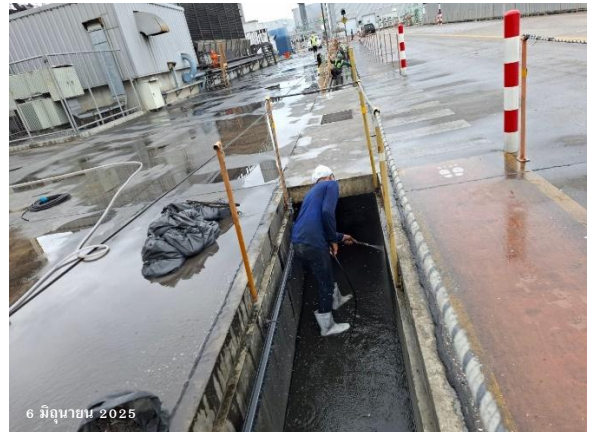
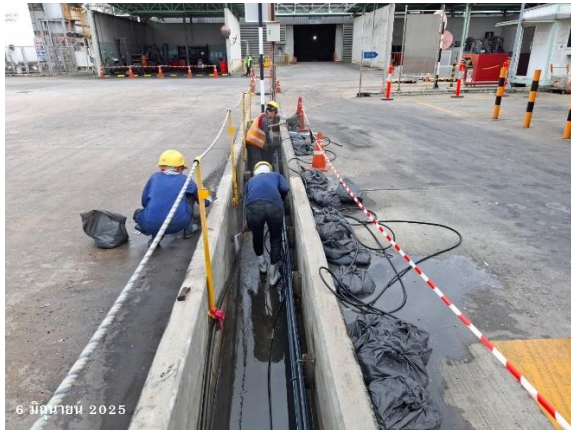
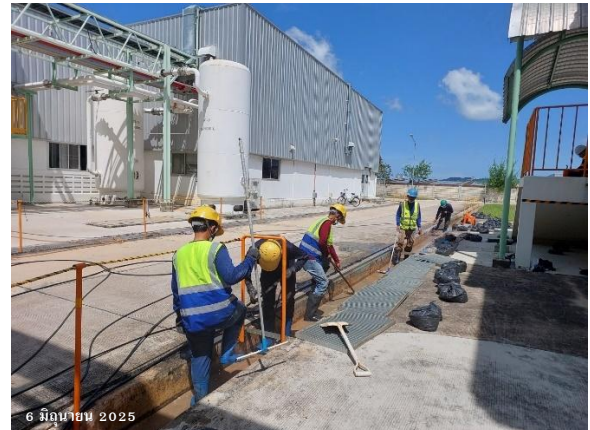
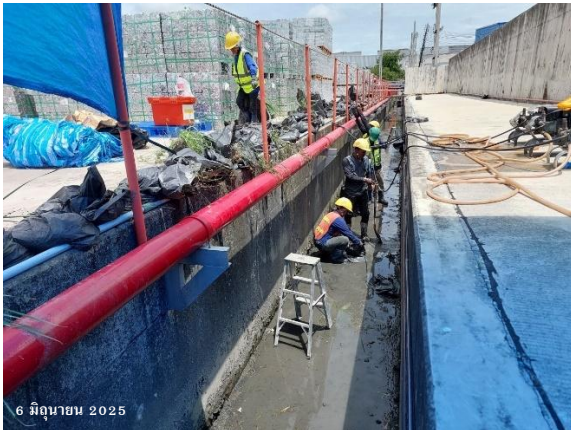
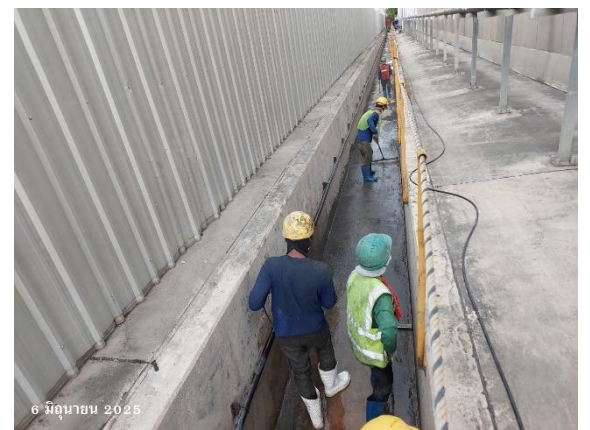
ภาพที่ 2-20 ระบบระบายน้ำเสียของโครงการ

ระบบระบายน้ำเสีย Wastewater Treatment Plant 2

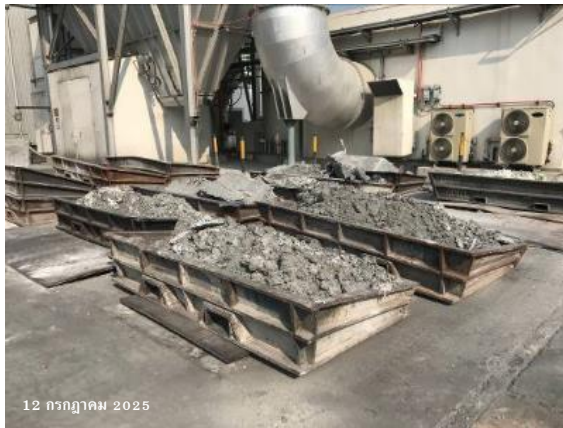
การโยกย้ายตะกรันอลูมิเนียม DROSS จากเตาหลอม

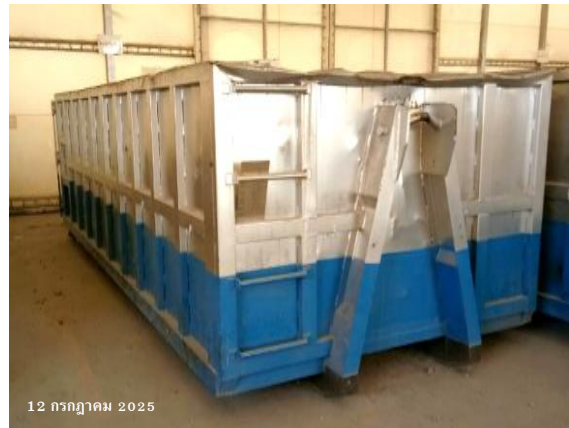
ถอดพักตะกรันอลูมิเนียม DROSS ก่อนนำไปจัดเก็บ

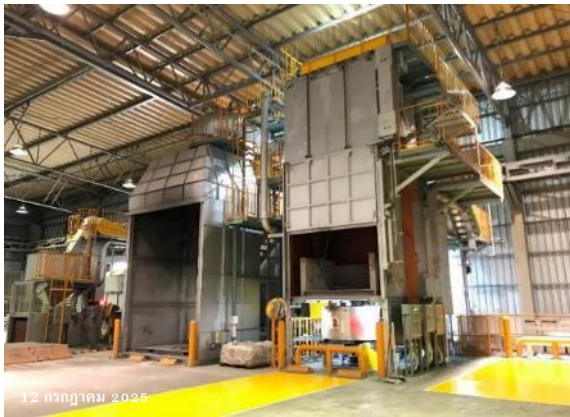
สถานที่จัดเก็บตะกรันอลูมิเนียม DROSS เพื่อรอส่งขาย

ภาพที่ 2-36 การควบคุมและการจัดเก็บ DROSS

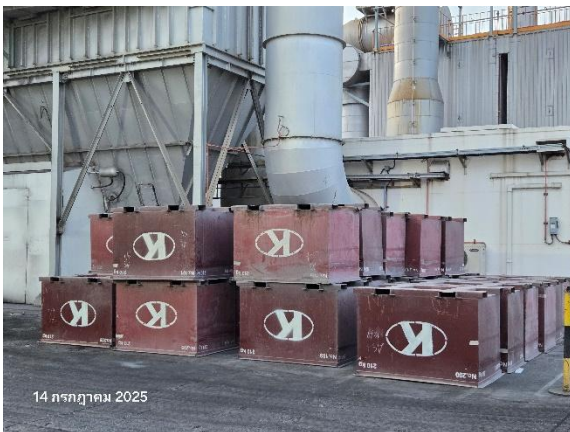
เครื่อง MRM สำหรับตั้งอลูมิเนียมในขั้นตอนการขึ้นรูปร่าง DROSS กลับไปหลอมใหม่

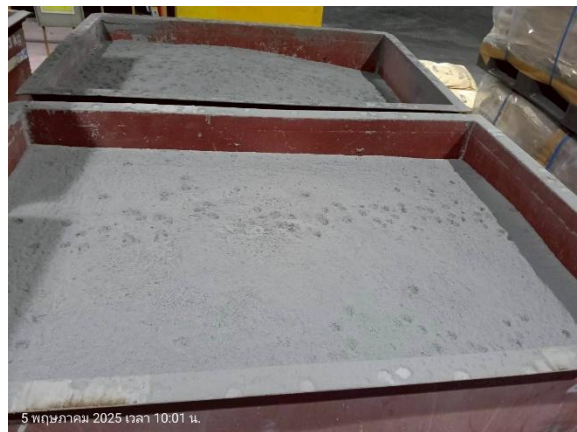
ภาชนะบรรจุ DROSS ASH หลังออกจากเครื่อง MRM

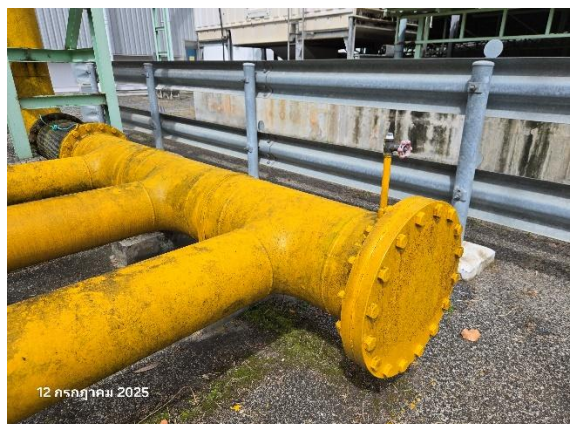
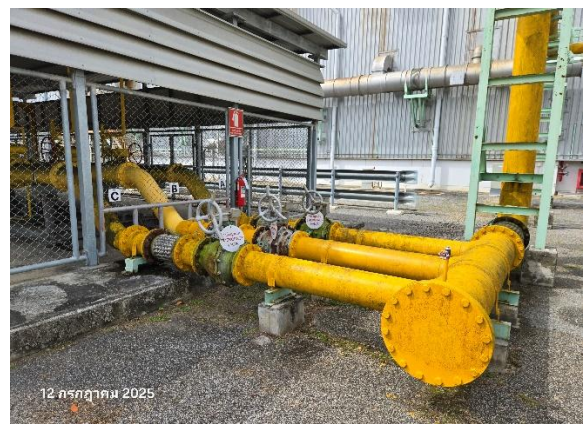
ภาพที่ 2-36 (ต่อ) การควบคุมและการจัดเก็บ Dross

DROSS ASH จะถูกจัดเก็บในอาคารการผลิตรอส่งขาย
