บทที่ 2

การปฏิบัติตามมาตรการป้องกัน และแก้ไขผลกระทบสิ่งแวดล้อม

ตารางที่ 2.2-1 ผลการปฏิบัติตามมาตรการป้องกันและแก้ไขผลกระทบสิ่งแวดล้อม (ระยะดำเนินการ) โครงการโรงงานผลิตกรดไนตริกส่วนขยาย
ของ บริษัท ไนเตรทไทย จำกัด ระหว่างเดือนกรกฎาคม-ธันวาคม 2568

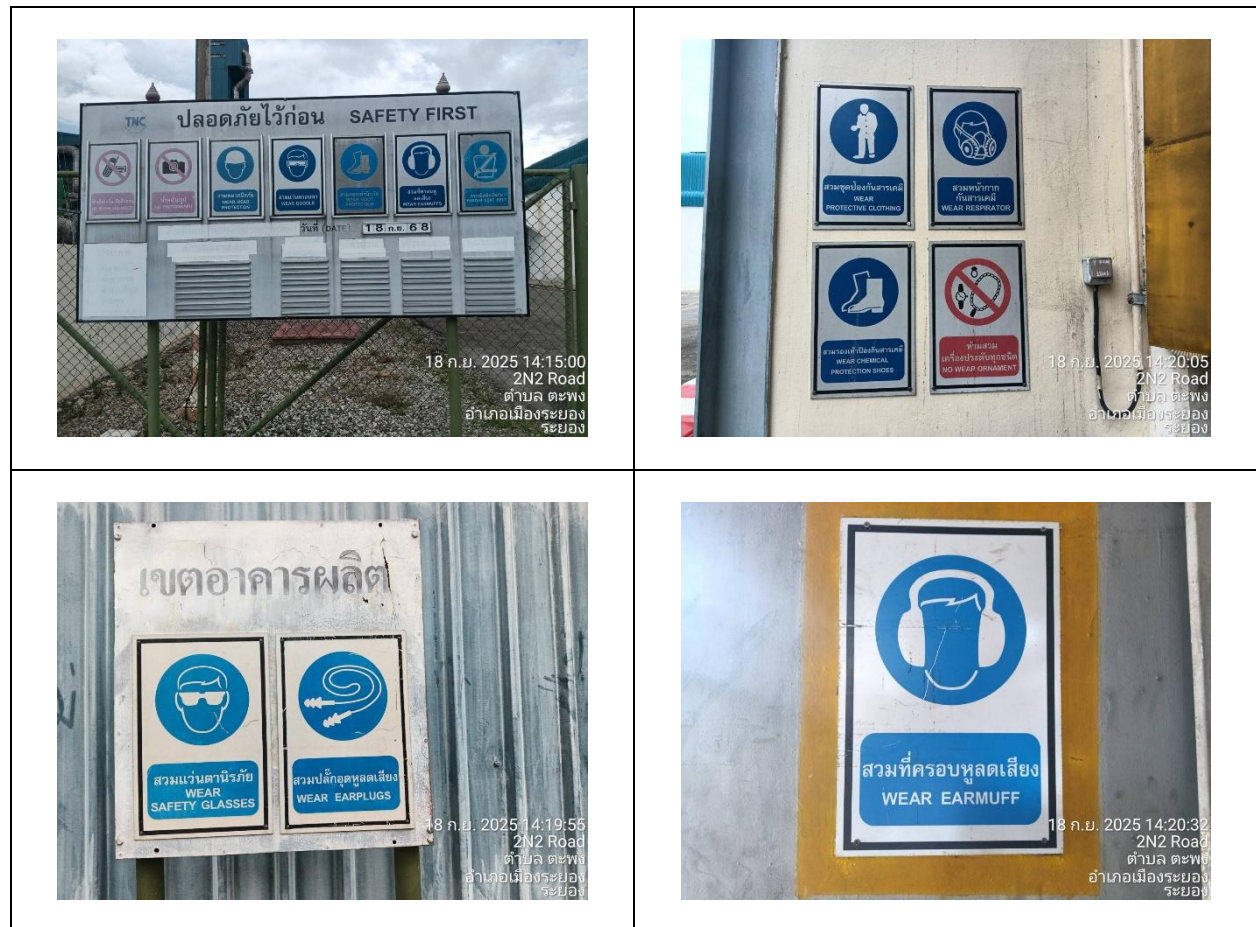
- ติดป้ายเตือน “สวมเครื่องป้องกันเสียงดัง” ในพื้นที่ที่มีเสียงดัง เพื่อให้พนักงานสวมใส่อุปกรณ์ดังกล่าว ทุกๆ ครั้งที่เข้าปฏิบัติงาน	- พื้นที่โครงการ	- โครงการมีการติดตั้งป้ายเตือนให้สวมใส่อุปกรณ์ป้องกันอันตรายจากเสียงดังในบริเวณที่มีเสียงดังเกินกว่า 85 เดซิเบล (เอ)	-	- รูปที่ 5 ป้ายเตือนการสวมใส่อุปกรณ์ป้องกันอันตรายส่วนบุคคล (PPE)

- ทำเครื่องหมายบริเวณที่มีระดับเสียงสูงกว่า 85.0 เดซิเบล (เอ) ที่ระยะห่างจากเครื่องจักรในระยะ 1.0 เมตร	- พื้นที่โครงการ	- โครงการมีการจัดทำป้ายเตือนบริเวณพื้นที่ที่มีเสียงดังเกิน กว่า 85.0 เดซิเบล (เอ) พร้อมทั้งกำชับให้พนักงานทุกคน สวมใส่อุปกรณ์ป้องกันเสียงดังทุกครั้งตลอดระยะเวลาที่ ปฏิบัติงานในพื้นที่กระบวนการผลิต	-	- รูปที่ 3 พนักงานสวมใส่ อุปกรณ์ป้องกันอันตราย ส่วนบุคคล (PPE) - รูปที่ 5 ป้ายเตือนการ สวมใส่อุปกรณ์ป้องกัน อันตรายส่วนบุคคล (PPE)

2. ระดับเสียง (ต่อ) - จัดให้มีการดำเนินงานที่เกี่ยวข้องกับ Hearing Conservative Program (เช่น กำหนดพื้นที่สวมเครื่องป้องกันหูและออกกฎระเบียบ เรื่องการสวมใส่อุปกรณ์ป้องกันอันตรายส่วนบุคคล เป็นต้น) อย่างต่อเนื่อง	- พื้นที่โครงการ	- โครงการจัดให้มีการดำเนินงานที่เกี่ยวข้องกับ Hearing Conservative Program ดังนี้ <ul style="list-style-type: none"> ▪ จัดให้มีการตรวจสอบสภาพการได้ยินปีละ 1 ครั้ง โดยล่าสุดดำเนินการตรวจฯ เมื่อวันที่ 7 พฤศจิกายน 2568 ▪ กำหนดพื้นที่การปฏิบัติงานที่ต้องสวมใส่อุปกรณ์ลดเสียงดังและมีการฝึกอบรมด้านอาชีวอนามัยและความปลอดภัยเป็นประจำทุกปี ▪ มีกฎระเบียบเรื่องการสวมใส่อุปกรณ์ป้องกันอันตรายส่วนบุคคล ซึ่งมีผลถึงการประเมินผลงานประจำปี ▪ จัดให้มีโปรแกรมลดระดับเสียงตาม ISO 14001 	-	- ภาคผนวก 12ก ผลการตรวจสุขภาพพนักงานประจำปี 2568 - ภาคผนวก 11ก รายงานความก้าวหน้าโปรแกรมลดระดับเสียงตาม ISO 14001 - ภาคผนวก 13ก เอกสารการอบรมพนักงานด้านความปลอดภัยและอาชีวอนามัย - รูปที่ 5 ป้ายเตือนการสวมใส่อุปกรณ์ป้องกันอันตรายส่วนบุคคล (PPE)

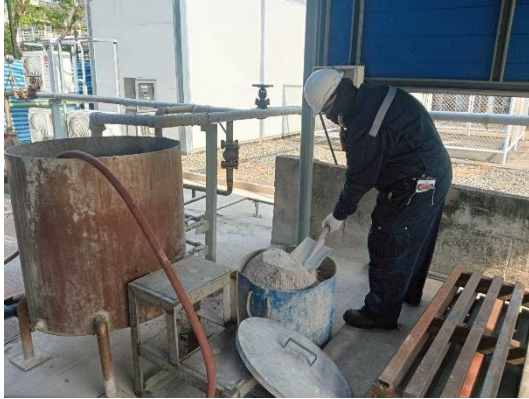
4. การบำบัดน้ำเสีย (ต่อ) - ตรวจสอบปริมาณหินปูนในบ่อ Holding Basin ส่วนที่ 1 โดยพนักงานฝ่ายผลิตทุกกะและทุกวันต้องรักษาปริมาณหินปูนให้มีปริมาณเท่ากับ 5.0 ลบ.ม. อย่างสม่ำเสมอ	- พื้นที่โครงการ	- โครงการได้ดำเนินการตรวจสอบปูนขาว (Super Calcium) ในบ่อ Holding Basin โดยพนักงานฝ่ายผลิตทุกกะ และทุกวันอย่างต่อเนื่อง เพื่อรักษาปริมาณปูนขาวให้มีปริมาณเท่ากับ 2 ตัน อย่างสม่ำเสมอ	-	- รูปที่ 13 พนักงานตรวจสอบปริมาณปูนขาวในบ่อ Holding Basin

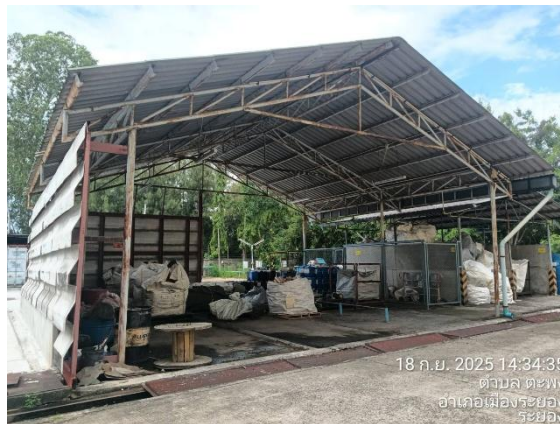
รูปที่ 20 อาคารที่พักขยะรวมของโครงการ

- ดำเนินการปรับปรุงพื้นที่เก็บกองขยะและอาคารที่พักขยะ รวมของโรงงาน โดยในส่วนของพื้นที่เก็บกองขยะซึ่ง ปัจจุบันยังไม่มีหลังคาปกคลุมนั้น ทางโรงงานจะทำการ ก่อสร้างหลังคาปกคลุมพื้นที่ดังกล่าวส่วนอาคารที่พักขยะ นั้นจะทำการต่อเติมหลังคาให้มีความยาวคลุมถึงรางระบาย น้ำด้านหน้า	- พื้นที่โครงการ	- โครงการมีการปรับปรุงอาคารที่พักขยะให้มีหลังคาคลุมตามที่ มาตรการกำหนด พร้อมจัดให้มีเจ้าหน้าที่คอยตรวจสอบและ ดูแลอาคารที่พักขยะสม่ำเสมอ และประสานงานกับ อบต. ตะพง เข้ามารับขยะมูลฝอยสัปดาห์ละ 1 ครั้ง	-	- ภาคผนวก 19 ก ใบเสร็จรับกำจัดขยะ - รูปที่ 19 พื้นที่รวบรวม ขยะรอส่งกำจัด - รูปที่ 20 อาคารที่พัก ขยะรวมของโครงการ
