สรุปผลการปฏิบัติตามมาตรการป้องกัน และแก้ไขผลกระทบสิ่งแวดล้อม และมาตรการติดตามตรวจสอบผลกระทบสิ่งแวดล้อม ของโครงการขยายกำลังการผลิตโรงงานผลิตแผ่นเหล็กรีดเย็นและเคลือบผิว (ครั้งที่ 1) บริษัท เอ็นเอส บลูสโคป (ประเทศไทย) จำกัด ประจำเดือนกรกฎาคม-ธันวาคม 2568 พบว่า โครงการสามารถปฏิบัติตามมาตรการป้องกัน และแก้ไขผลกระทบสิ่งแวดล้อมดังที่ได้ระบุไว้ในรายงานการประเมินผลกระทบสิ่งแวดล้อมได้อย่างต่อเนื่อง ส่วนผลการติดตามตรวจสอบผลกระทบสิ่งแวดล้อมในด้านคุณภาพอากาศในปล่องระบาย คุณภาพอากาศในบรรยากาศ คุณภาพน้ำทิ้ง คุณภาพน้ำใต้ดิน และด้านอาชีวอนามัย และความปลอดภัย พบว่า ส่วนใหญ่มีค่าเป็นไปตามประกาศกรมสวัสดิการและคุ้มครองแรงงาน พ.ศ. 2561 เรื่อง มาตรฐานระดับเสียงที่ยอมให้ลูกจ้างได้รับเฉลี่ยตลอดระยะเวลาการทำงานในแต่ละวัน ยกเว้นบริเวณ Air Compressor (23 กรกฎาคม และ 21 ตุลาคม 2568) และบริเวณ Zincalume Pot Area (MCL2) (23 กรกฎาคม และ 21 ตุลาคม 2568) มีค่าไม่เป็นไปตามเกณฑ์มาตรฐานดังกล่าว ทั้งนี้ ทุกจุดตรวจวัดมีค่าเป็นไปตามประกาศกระทรวงอุตสาหกรรม พ.ศ. 2546 เรื่อง มาตรการคุ้มครองความปลอดภัยในการประกอบกิจการโรงงานเกี่ยวกับสภาวะแวดล้อมในการทำงาน

1. ชื่อโครงการ โครงการขยายกำลังการผลิตโรงงานผลิตแผ่นเหล็กรีดเย็นและเคลือบผิว (ครั้งที่ 1)
2. สถานที่ตั้ง ตั้งอยู่เลขที่ 2 ซอย G9 นิคมอุตสาหกรรมดับบลิวเอชเอตะวันออก (มาบตา

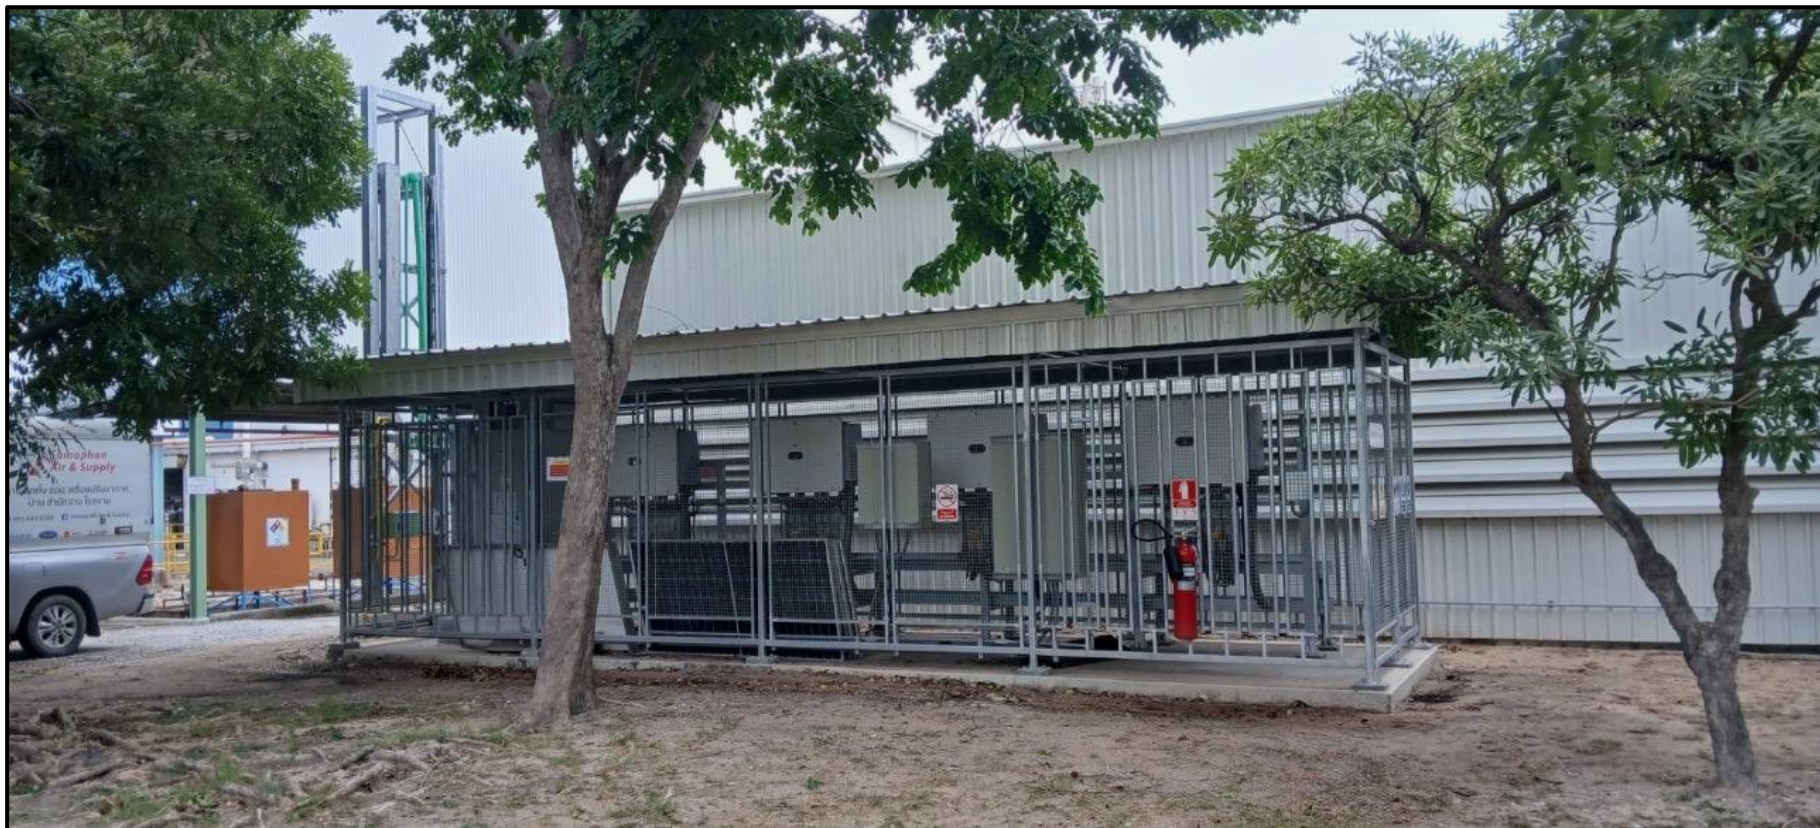
ภาพที่ 1.7 การติดตั้งเครื่องแปลงกระแสไฟฟ้า (Inverter) บริเวณด้านหลังอาคารสายการผลิตแผ่นเหล็กเคลือบโลหะ 1 (MCL1)

โครงการจะติดตั้งเครื่องแปลงกระแสไฟฟ้า (Inverter) จำนวน 2 แห่ง คือ บริเวณด้านหลังอาคารสายการผลิตแผ่นเหล็กเคลือบโลหะ 1 (MCL1) จำนวน 4 เครื่อง และอาคารสายการผลิตแผ่นเหล็กเคลือบโลหะ 3 (MCL3) จำนวน 12 เครื่อง ภาพที่ 1.5-ภาพที่ 1.8 โดยจะคอยควบคุมการปรับเปลี่ยนพลังงานจากไฟฟ้ากระแสตรงเป็นไฟฟ้ากระแสสลับ ซึ่งเครื่องแปลงกระแสไฟฟ้า (Inverter) มีขนาด 100 กิโลวัตต์ และเชื่อมต่อเข้ากับระบบไฟฟ้าเพื่อใช้ในโครงการ

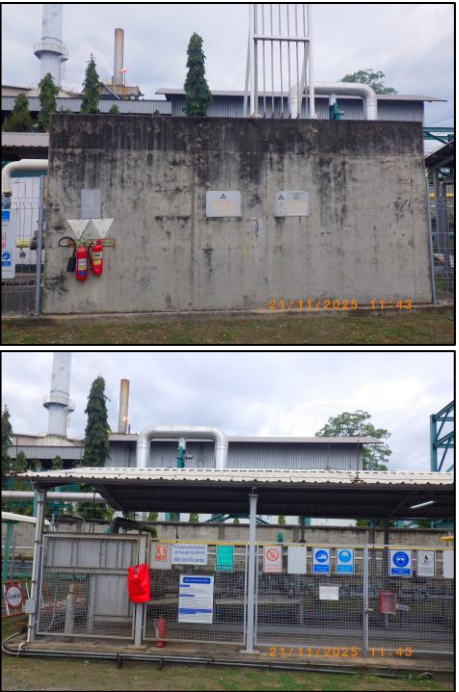
<div>รูปที่ 2.1 ท่อส่งก๊าซธรรมชาติ</div> </div>

<div>ภาคผนวกที่ 9</div> </div>
	- ใช้ก๊าซธรรมชาติเป็นเชื้อเพลิงสำหรับ Sludge Dryer	- ระบบ Sludge dryer	- โครงการได้ใช้ก๊าซธรรมชาติเป็นเชื้อเพลิงสำหรับ Sludge dryer (รูปที่ 2.1)	- ไม่พบปัญหา	<div>

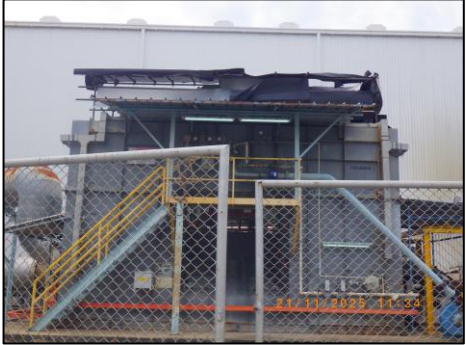
ผลกระทบสิ่งแวดล้อม	มาตรการป้องกันและแก้ไขผลกระทบสิ่งแวดล้อม	สถานที่ดำเนินการ	รายละเอียดการปฏิบัติตามมาตรการ	ปัญหาและแนวทางแก้ไข	การอ้างอิง
2. คุณภาพอากาศ (ต่อ)	- จัดให้มีเตาเผา RTO เพื่อเผาไอระเหยของตัวทำละลายในขั้นตอนการผลิตแผ่นเหล็กเคลือบสี	- ภายในพื้นที่ส่วนการผลิตสายการผลิตแผ่นเหล็กเคลือบสี (CPL)	- โครงการจัดให้มีเตาเผา RTO (รูปที่ 2.2) เพื่อเผาไอระเหยของตัวทำละลายในขั้นตอนการผลิตแผ่นเหล็กเคลือบสี	- ไม่พบปัญหา	<div>

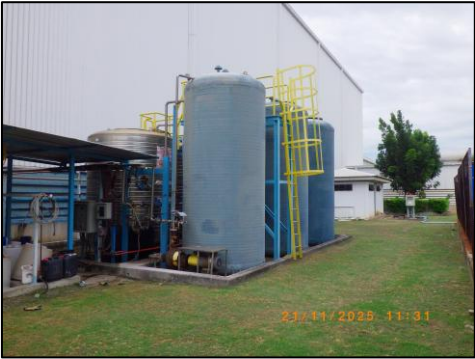
<p>รูปที่ 2.3 ถังเก็บน้ำประปา 1,933.3 ลูกบาศก์เมตร</p>

3. คุณภาพน้ำ	- จัดเตรียมถังเก็บน้ำประปาเพิ่มเติมขนาดความจุรวมไม่น้อยกว่า 1,933.3 ลูกบาศก์เมตร	- ภายในพื้นที่โครงการ	- โครงการจัดให้มีถังเก็บน้ำประปาที่สามารถเก็บน้ำประปาได้ไม่น้อยกว่า 1,933.3 ลูกบาศก์เมตร ตามมาตรการกำหนดเรียบร้อยแล้ว (รูปที่ 2.3)	- ไม่พบปัญหา

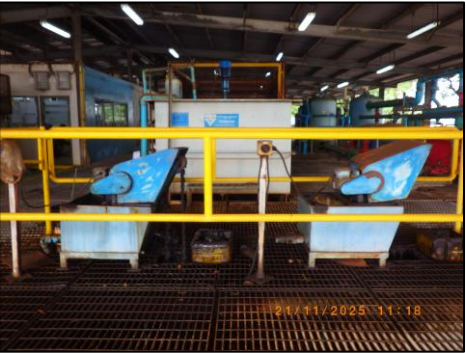
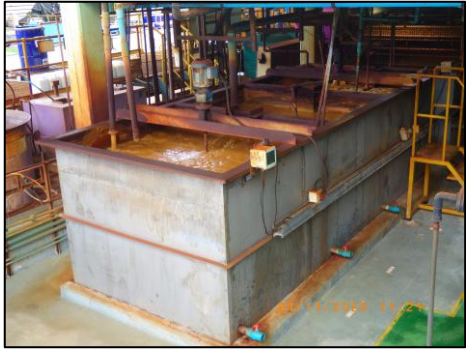
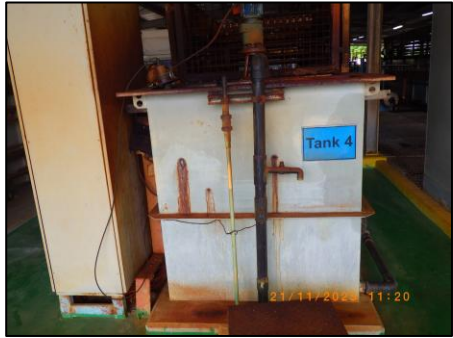
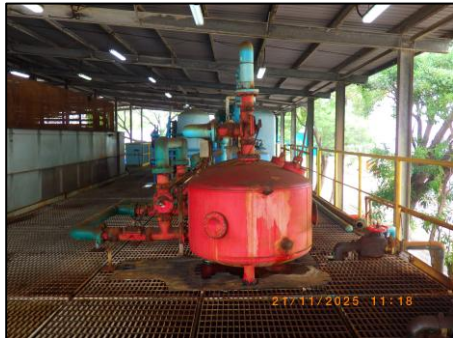
<p>บ่อ Reduction Tank รูปที่ 2.6 ระบบบำบัดน้ำเสียโครงการ</p></div>

ผลกระทบสิ่งแวดล้อม	มาตรการป้องกันและแก้ไขผลกระทบสิ่งแวดล้อม	สถานที่ดำเนินการ	รายละเอียดการปฏิบัติตามมาตรการ	ปัญหาและแนวทางแก้ไข	การอ้างอิง
3. คุณภาพน้ำ (ต่อ)	- จัดให้มีระบบบำบัดน้ำเสียซึ่งประกอบไปด้วยระบบแยกไขมันและน้ำมันระบบ DAF บ่อ Reduction Tank บ่อปรับสภาพ ระบบทรายกรอง บ่อตกตะกอน ระบบเครื่องกรองอัด และเครื่องอบแห้งกากตะกอน	- ระบบบำบัดน้ำเสียของโครงการ	- โครงการได้จัดให้มีระบบบำบัดน้ำเสีย ประกอบด้วยระบบแยกไขมันและน้ำมัน บ่อ Reduction Tank บ่อแยกคราบน้ำมัน บ่อปรับสภาพ บ่อตกตะกอน ระบบ DAF และระบบทรายกรอง ตามที่มาตรการกำหนด (รูปที่ 2.6) และมีเจ้าหน้าที่ดูแลประจำอยู่ตลอด 24 ชั่วโมง	- ไม่พบปัญหา	<div>

<p>ระบบแยกไขมัน และน้ำมัน</p>

<p>ระบบ DAF และบ่อดกตะกอน</p>

<p>ระบบทรายกรอง</p><p>รูปที่ 2.6 ระบบบำบัดน้ำเสียโครงการ (ต่อ)</p></div>

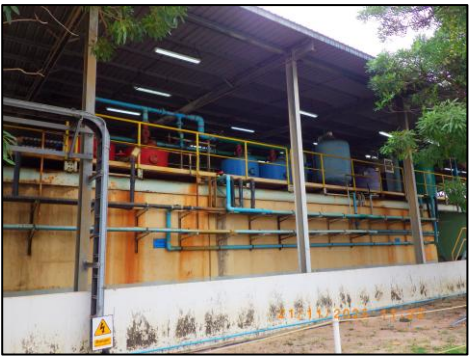
<div>รูปที่ 2.7 บ่อรับน้ำเสีย (T001 หรือ T1A) และบ่อรับน้ำเสียสำรอง (T002 หรือ T1B)</div>

ผลกระทบสิ่งแวดล้อม	มาตรการป้องกันและแก้ไขผลกระทบสิ่งแวดล้อม	สถานที่ดำเนินการ	รายละเอียดการปฏิบัติตามมาตรการ	ปัญหาและแนวทางแก้ไข	การอ้างอิง
3. คุณภาพน้ำ (ต่อ)	- นำน้ำเสียที่ผ่านการบำบัดแล้วแต่ยังมีคุณภาพไม่ได้มาตรฐาน กลับเข้าสู่บ่อรับน้ำเสีย (T001) และบ่อรับน้ำเสียสำรอง (T002) ของระบบบำบัดน้ำเสีย เพื่อรับการบำบัดใหม่	- ระบบบำบัดน้ำเสียของโครงการ	- หากโครงการพบว่าน้ำเสียที่ผ่านการบำบัดไม่ได้คุณภาพตามมาตรฐาน โครงการจะนำน้ำเสียดังกล่าวกลับเข้าสู่บ่อรับน้ำเสีย (T001 หรือ T1A) และบ่อรับน้ำเสียสำรอง (T002 หรือ T1B) ของระบบบำบัดน้ำเสียเพื่อรับการบำบัดใหม่ (รูปที่ 2.7) ปัจจุบันยังไม่เกิดเหตุการณ์ดังกล่าว	- ไม่พบปัญหา

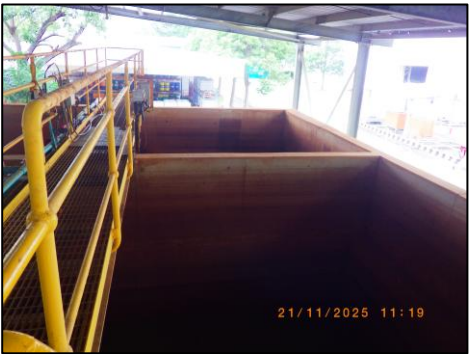
<div>รูปที่ 2.8 บ่อดตรวจสอบคุณภาพน้ำทิ้ง ขนาด 161 ลบ.ม. (จำนวน 2 บ่อ)</div>

- จัดให้มีบ่อดตรวจสอบคุณภาพน้ำทิ้ง 161 ลูกบาศก์เมตร จำนวน 2 บ่อ ไว้รองรับน้ำทิ้งหลังผ่านระบบน้ำเสีย เพื่อตรวจสอบคุณภาพก่อนส่งเข้าบ่อกักน้ำทิ้ง (Holding Pond) ขนาดประมาณ 1,830 ลูกบาศก์เมตร และส่งเข้าระบบบำบัดน้ำเสียของนิคมฯ ต่อไป	- ภายในพื้นที่โครงการ	- โครงการได้จัดให้มีบ่อดตรวจสอบคุณภาพน้ำทิ้งขนาด 161 ลบ.ม.จำนวน 2 บ่อ (รูปที่ 2.8) ตามมาตรการกำหนดเพื่อรับน้ำเสียหลังผ่าน การบำบัดก่อนส่งเข้าบ่อกักน้ำทิ้ง (Holding Pond) ขนาดประมาณ 1,830 ลูกบาศก์เมตร (รูปที่ 2.9) และส่งเข้าระบบบำบัดน้ำเสียของนิคมฯ ต่อไป	- ไม่พบปัญหา

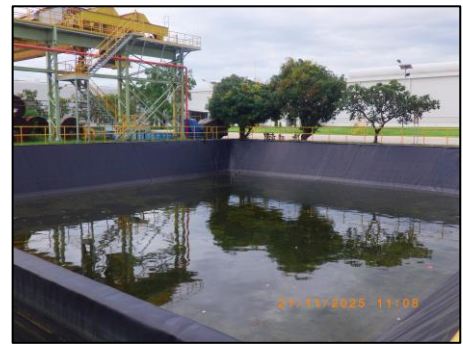
รูปที่ 2.11 บ่อบำบัดน้ำฉุกเฉิน ขนาด 1,830 ลบ.ม. (จำนวน 1 บ่อ)

- โครงการได้จัดเตรียมให้มีบ่อบำบัดน้ำฉุกเฉิน (Emergency Pond) 1 บ่อ ขนาดประมาณ 1,830 ลูกบาศก์เมตร เพื่อรองรับน้ำทิ้งที่มีค่าไม่เป็นไปตามเกณฑ์ลักษณะสมบัติของน้ำเสียที่ยอมให้ระบายลงสู่ระบบบำบัดน้ำเสียของนิคม ฯ เพื่อเก็บพักและนำกลับไปปรับการบำบัดใหม่	- ภายในพื้นที่โครงการ	- ปฏิบัติตามมาตรการ โดยโครงการได้จัดเตรียมให้มีบ่อบำบัดน้ำฉุกเฉิน 1 บ่อ ขนาดประมาณ 1,830 ลูกบาศก์เมตร (รูปที่ 2.11) เพื่อรองรับน้ำทิ้งที่มีค่าไม่เป็นไปตามเกณฑ์ลักษณะสมบัติของน้ำเสียที่ยอมให้ระบายลงสู่ระบบบำบัดน้ำเสียของนิคม ฯ เพื่อเก็บพักและนำกลับไปปรับการบำบัดใหม่	- ไม่พบปัญหา

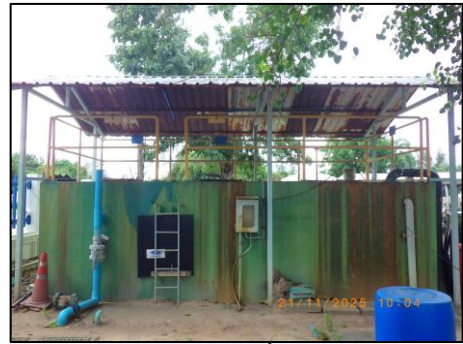
รูปที่ 2.12 ระบบบำบัดน้ำเสียแบบชีวภาพ

- รวบรวมน้ำเสียจากสำนักงานส่งไปยังระบบบำบัดน้ำเสียสำเร็จรูป (Septic Tank) และทำการตรวจวัดคุณภาพน้ำที่ผ่านการบำบัดแล้วบริเวณบ่อบำบัดตรวจสอบ (Monitor Pit) ก่อนจะส่งไปบำบัดที่ระบบบำบัดน้ำเสียส่วนกลางของนิคม ฯ ต่อไป	- ระบบบำบัดน้ำเสียของนิคม ฯ	- โครงการได้รวบรวมน้ำเสียจากอาคารสำนักงานส่งเข้าสู่ระบบบำบัดน้ำเสียสำเร็จรูป (Septic Tank) เพื่อบำบัดเบื้องต้น ก่อนส่งไปบำบัดอีกครั้งที่ระบบบำบัดน้ำเสียแบบชีวภาพ (รูปที่ 2.12) และได้ทำการตรวจวัดคุณภาพน้ำที่ผ่านการบำบัดแล้วบริเวณบ่อบำบัดตรวจสอบ (Monitor Pit) พบว่า มีค่าเป็นไปตามเกณฑ์มาตรฐานกำหนด ก่อนส่งไปบำบัดที่ระบบบำบัดน้ำเสียส่วนกลางของนิคม ฯ	- ไม่พบปัญหา

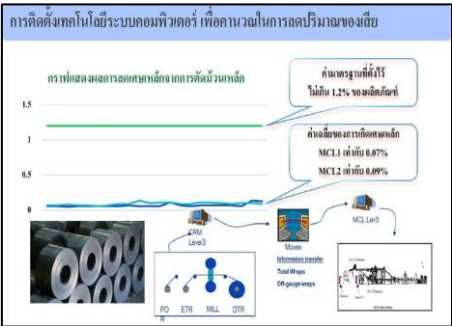
ผลกระทบสิ่งแวดล้อม	มาตรการป้องกันและแก้ไขผลกระทบสิ่งแวดล้อม	สถานที่ดำเนินการ	รายละเอียดการปฏิบัติตามมาตรการ	ปัญหาและแนวทางแก้ไข	การอ้างอิง
4. การจัดการของเสีย	- โครงการต้องเลือกใช้เทคโนโลยีการผลิตที่ดีที่สุดของบริษัทฯ ในการลดปริมาณของเสียที่เกิดขึ้นจากกระบวนการผลิต	- กระบวนการผลิตของโครงการ	- ปฏิบัติตามมาตรการ โดยโครงการได้ติดตั้งเทคโนโลยีระบบคอมพิวเตอร์ เพื่อคำนวณในการลดปริมาณของเสียที่เกิดขึ้นจากกระบวนการผลิต ให้มีปริมาณน้อยที่สุด (ภาคผนวกที่ 11)	- ไม่พบปัญหา	<div> <div> <div>การติดตั้งเทคโนโลยีระบบคอมพิวเตอร์ เพื่อคำนวณในการลดปริมาณของเสีย</div>

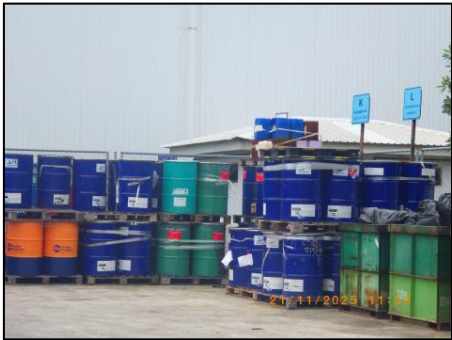
<div>รูปที่ 2.13 ถังเก็บกากของเสียขนาด 200 ลิตร</div> </div> <div>

- โครงการต้องเก็บกากของเสียในถังขนาด 200 ลิตร พร้อมฝาปิดมิดชิดและป้ายปิดชื่อให้ชัดเจน เพื่อนำไปเก็บในอาคารเก็บกากของเสียเพื่อรอการนำไปกำจัดอย่างถูกวิธี	- ภายในพื้นที่โครงการ	- โครงการมีการเก็บกากของเสียในถังขนาด 200 ลิตร ที่มีฝาปิดมิดชิด และมีการติดสติ๊กเกอร์ตามรายการประเภทของเสีย วันที่ และแผนกที่ทิ้งของเสีย (รูปที่ 2.13) และจัดให้มีพื้นที่สำหรับเก็บกากของเสีย เพื่อรอการนำไปกำจัดอย่างถูกวิธี ตามที่กฎหมายกำหนด คือกักเก็บของเสียไม่เกิน 90 วัน (รูปที่ 2.14)	- ไม่พบปัญหา	<div> <div>

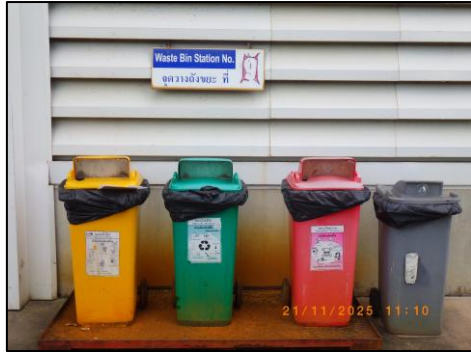
รูปที่ 2.15 ถังขยะที่มีฝาปิดมิดชิด

ผลกระทบสิ่งแวดล้อม	มาตรการป้องกันและแก้ไขผลกระทบสิ่งแวดล้อม	สถานที่ดำเนินการ	รายละเอียดการปฏิบัติตามมาตรการ	ปัญหาและแนวทางแก้ไข	การอ้างอิง
4. การจัดการของเสีย (ต่อ)	- รวบรวมขยะจากกิจกรรมของคนงานในถังขยะที่มีฝาปิดมิดชิดและจัดส่งให้หน่วยงานท้องถิ่นหรือหน่วยงานที่ได้รับอนุญาตจากราชการรับไปกำจัดต่อไป	- ภายในพื้นที่โครงการ	- โครงการมีการรวบรวมขยะในถังขยะที่มีฝาปิดมิดชิด (รูปที่ 2.15) และแยกประเภทของขยะเป็น 4 ประเภท คือ 1. สีเหลือง ขยะทั่วไป 2. สีเขียว ขยะรีไซเคิล 3. สีแดง ขยะอันตราย 4. สีเทา ขยะปนเปื้อนน้ำมัน โดยขยะทั่วไปโครงการส่งกำจัดที่เทศบาลนครมาบตาพุด	- ไม่พบปัญหา

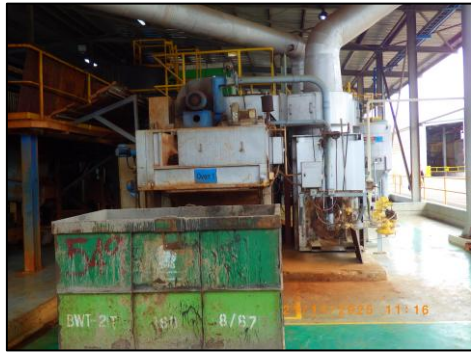
รูปที่ 2.16 ระบบ Sludge dryer

- จัดให้มีระบบ Sludge dryer เพื่อในการอบแห้งกากตะกอนจากระบบบำบัดน้ำเสีย	- ระบบบำบัดน้ำเสียของโครงการ	- โครงการได้จัดให้มีระบบ Sludge dryer จำนวน 2 ชุด เพื่อในการอบแห้งกากตะกอนจากระบบบำบัดน้ำเสีย (รูปที่ 2.16)	- ไม่พบปัญหา

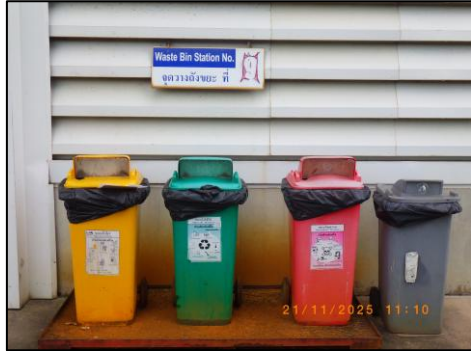
รูปที่ 2.15 ถังขยะที่มีฝาปิดมิดชิด

- เก็บรวบรวมขยะมูลฝอยประเภทต่างๆ ใส่ในภาชนะที่เหมาะสมมีฝาปิดมิดชิดและสามารถขนถ่ายได้สะดวก ก่อนติดต่อให้หน่วยงานที่ได้รับอนุญาตจากราชการมารับไปกำจัดต่อไป	- ภายในพื้นที่โครงการ	- โครงการได้เก็บรวบรวมขยะมูลฝอยประเภทต่าง ๆ ใส่ในภาชนะที่เหมาะสม มีฝาปิดมิดชิดและสามารถขนถ่ายได้สะดวก ก่อนจะส่งไปกำจัดที่เทศบาลนครมาบตาพุด (รูปที่ 2.15)	- ไม่พบปัญหา

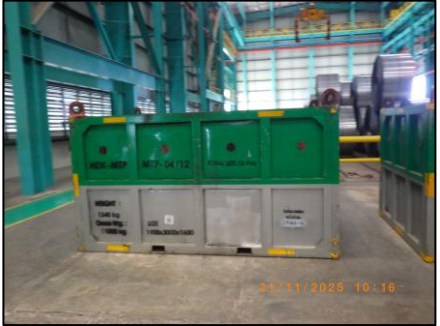
รูปที่ 2.20 Coated Steel Scrap (โรงเคลือบผิว)

ผลกระทบสิ่งแวดล้อม	มาตรการป้องกันและแก้ไขผลกระทบสิ่งแวดล้อม	สถานที่ดำเนินการ	รายละเอียดการปฏิบัติตามมาตรการ	ปัญหาและแนวทางแก้ไข	การอ้างอิง
4. การจัดการของเสีย (ต่อ)	- เศษเหล็กที่ผ่านการเคลือบโลหะ (Zn/Al Metal Coated Steel Scrap) โครงการจะรวบรวมไว้ในถัง ก่อนส่งไปยังหน่วยงานภายนอกที่ได้รับอนุญาตจาก กรมโรงงานอุตสาหกรรม เพื่อใช้เป็นวัตถุดิบใน กระบวนการหลอมกลับมาใช้ใหม่อีกครั้ง	- ภายในพื้นที่โครงการ	- โครงการมีการจัดการเศษเหล็กที่ผ่านการเคลือบ โลหะ (Zn/Al Metal Coated Steel Scrap) (รูปที่ 2.20) โดยโครงการจะรวบรวมไว้ในถัง ก่อนส่งไปยังบริษัท อีดาภา โยโก เอ็นเตอร์ไพรส์ จำกัด ซึ่งได้รับอนุญาตจาก กรมโรงงานอุตสาหกรรม เพื่อใช้เป็นวัตถุดิบในกระบวนการ หลอมกลับมาใช้ใหม่อีกครั้ง	- ไม่พบปัญหา

- เศษเหล็กที่ผ่านการเคลือบสี (Paint Coated Scrap) โครงการจะรวบรวมไว้ในถังก่อนส่งไปยังหน่วยงาน ภายนอกที่ได้รับอนุญาตจากกรมโรงงาน อุตสาหกรรมเพื่อใช้เป็นวัตถุดิบในกระบวนการ หลอมกลับมาใช้ใหม่	- ภายในพื้นที่โครงการ	- โครงการมีการจัดการเศษเหล็กที่ผ่านการเคลือบสี (Paint Coated Scrap) โดยโครงการจะรวบรวมไว้ในถังก่อนส่งไป ยังบริษัท อีดาภา โยโก เอ็นเตอร์ไพรส์ จำกัด ซึ่งได้รับอนุญาต จากกรมโรงงานอุตสาหกรรม เพื่อใช้เป็นวัตถุดิบใน กระบวนการหลอมกลับมาใช้ใหม่ (รูปที่ 2.20)	- ไม่พบปัญหา	-

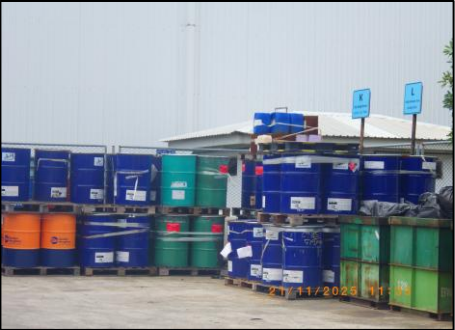
รูปที่ 2.13 ถังเก็บของเสียขนาด 200 ลิตร

- เศษผ้าที่มีการปนเปื้อน โครงการจะรวบรวมไว้ใน ถังขนาด 200 ลิตร ปิดผนึกก่อนติดต่อให้หน่วยงาน ที่ได้รับอนุญาตจากกรมโรงงานอุตสาหกรรมรับไป กำจัดต่อไป	- ภายในพื้นที่โครงการ	- โครงการมีการจัดการเศษผ้าที่มีการปนเปื้อน โดยจะรวบรวม ไว้ในถังขนาด 200 ลิตร ปิดผนึกก่อนติดต่อให้บริษัท เบตเตอร์ เวิลด์ กรีน จำกัด (มหาชน) ซึ่งได้รับอนุญาตจากกรมโรงงาน อุตสาหกรรมรับไปกำจัดต่อไป (รูปที่ 2.13)	- ไม่พบปัญหา

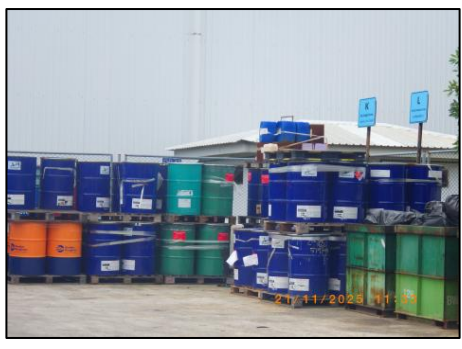
รูปที่ 2.13 ถังเก็บของเสียขนาด 200 ลิตร

- คราบน้ำมันจากระบบบำบัดน้ำเสีย โครงการจะ รวบรวมไว้ในถังขนาด 200 ลิตร ปิดฝีก่อนติดต่อ ให้หน่วยงานราชการที่ได้รับอนุญาตจากกรม โรงงานอุตสาหกรรมรับไปกำจัดต่อไป	- ภายในพื้นที่โครงการ	- โครงการมีการจัดการคราบน้ำมันจากระบบบำบัด น้ำเสีย โครงการจะรวบรวมไว้ในถังขนาด 200 ลิตร (รูปที่ 2.13) ปิดฝีก่อนติดต่อให้บริษัท เบตเตอร์ เวิลด์ กรีน จำกัด (มหาชน) ซึ่งได้รับอนุญาตจาก กรมโรงงานอุตสาหกรรมรับไปกำจัดต่อไป	- ไม่พบปัญหา

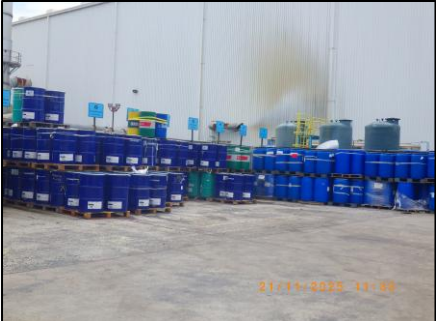
รูปที่ 2.22 บริเวณรวบรวมของเสีย

ผลกระทบสิ่งแวดล้อม	มาตรการป้องกันและแก้ไขผลกระทบสิ่งแวดล้อม	สถานที่ดำเนินการ	รายละเอียดการปฏิบัติตามมาตรการ	ปัญหาและแนวทางแก้ไข	การอ้างอิง
4. การจัดการของเสีย (ต่อ)	- Synthetic Rubber โครงการจะรวบรวมไว้ในถังขนาด 200 ลิตร ปิดผนึกก่อนติดต่อหน่วยงานราชการที่ได้รับอนุญาตจากกรมโรงงานอุตสาหกรรมรับไปกำจัดต่อไป	- ภายในพื้นที่โครงการ	- โครงการมีการจัดการ Synthetic Rubber โดยโครงการจะรวบรวมไว้ในถังขนาด 200 ลิตร ปิดผนึกก่อนติดต่อให้บริษัท เบตเตอร์ เวิลด์ กรีน จำกัด (มหาชน) ซึ่งได้รับอนุญาตจากกรมโรงงานอุตสาหกรรมรับไปกำจัดต่อไป (รูปที่ 2.22)	- ไม่พบปัญหา

- กากตะกอนจากการเจียร (Roll Grinding Sludge) โครงการจะรวบรวมไว้ในกระบะ (Lugger) ก่อนติดต่อให้หน่วยงานที่ได้รับอนุญาตจากกรมโรงงานอุตสาหกรรมรับไปกำจัดต่อไป	- ภายในพื้นที่โครงการ	- โครงการมีการจัดการกากตะกอนจากการเจียร (Roll Grinding Sludge) โดยโครงการจะรวบรวมไว้ในกระบะ (Luger) ก่อนติดต่อให้บริษัท เบตเตอร์ เวิลด์ กรีน จำกัด (มหาชน) ซึ่งได้รับอนุญาตจากกรมโรงงานอุตสาหกรรมรับไปกำจัดต่อไป (รูปที่ 2.22)	- ไม่พบปัญหา

- กระดาษกรองปนเปื้อน (Coolant Contaminated Paper Filter) โครงการจะรวบรวมไว้ในกระบะ (Lugger) ก่อนติดต่อให้หน่วยงานที่ได้รับอนุญาตจากกรมโรงงานอุตสาหกรรมรับไปกำจัดต่อไป	- ภายในพื้นที่โครงการ	- โครงการมีการจัดการกระดาษกรองปนเปื้อน (Coolant Contaminated Paper Filter) โดยโครงการจะรวบรวมไว้ในกระบะ (Luger) ก่อนติดต่อให้บริษัท เบตเตอร์ เวิลด์ กรีน จำกัด (มหาชน) ซึ่งได้รับอนุญาตจากกรมโรงงานอุตสาหกรรมรับไปกำจัดต่อไป (รูปที่ 2.22)	- ไม่พบปัญหา

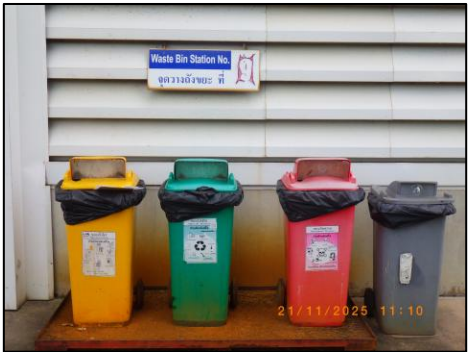
<div>รูปที่ 2.23 ถังขยะรวบรวมมูลฝอยแต่ละประเภท</div> <div>

ผลกระทบสิ่งแวดล้อม	มาตรการป้องกันและแก้ไขผลกระทบสิ่งแวดล้อม	สถานที่ดำเนินการ	รายละเอียดการปฏิบัติตามมาตรการ	ปัญหาและแนวทางแก้ไข	การอ้างอิง
4. การจัดการของเสีย (ต่อ)	- ขยะทั่วไป ส่วนใหญ่ประกอบด้วย เศษกระดาษและพลาสติกที่ไม่สามารถนำกลับไปใช้ประโยชน์ซ้ำได้ เนื่องจากมีการปนเปื้อนอาหาร โครงการได้จัดเตรียมถังรองรับขยะซึ่งจะนำไปวางบริเวณต่างๆ ก่อนติดต่อให้หน่วยงานที่รับผิดชอบในพื้นที่มารับไปกำจัดต่อไป	ภายในพื้นที่โครงการ	- โครงการได้จัดให้มีถังขยะสีเหลือง เพื่อรองรับขยะทั่วไป ส่วนใหญ่ประกอบด้วย เศษกระดาษและพลาสติกที่ไม่สามารถนำกลับไปใช้ประโยชน์ซ้ำ (รูปที่ 2.23) โดยวางไว้บริเวณอาคารต่างๆ และติดต่อให้เทศบาลเมืองมาบตาพุดรับไปกำจัดทุกสัปดาห์	ไม่พบปัญหา

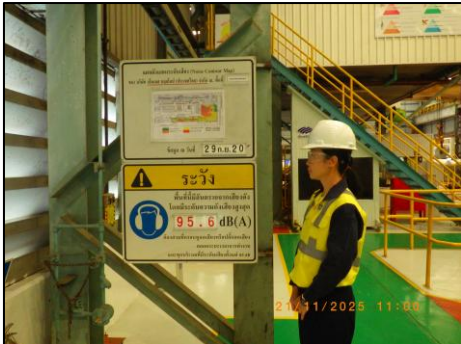
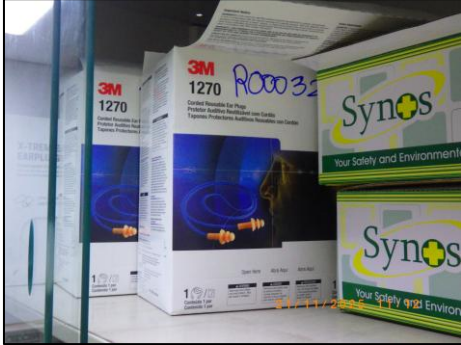
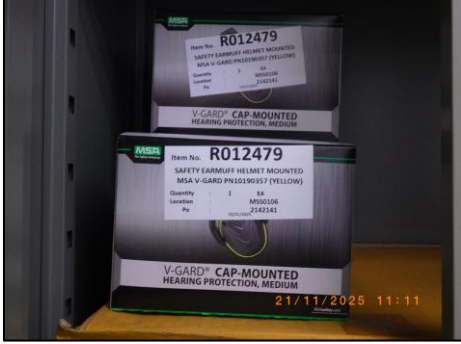
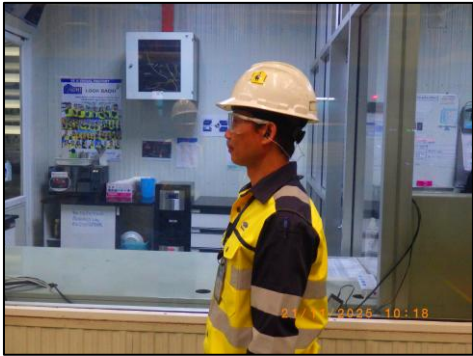
<p>รูปที่ 2.24 พนักงานสวมใส่ที่ครอบหู/ที่อุดหู</p></div>

ผลกระทบสิ่งแวดล้อม	มาตรการป้องกันและแก้ไขผลกระทบสิ่งแวดล้อม	สถานที่ดำเนินการ	รายละเอียดการปฏิบัติตามมาตรการ	ปัญหาและแนวทางแก้ไข	การอ้างอิง
5. ระดับเสียง (ต่อ)	<div>- จัดให้มีอุปกรณ์ป้องกันอันตรายส่วนบุคคลที่สามารถป้องกันอันตรายจากเสียงดังแก่คนงาน</div>	<div>- ภายในอาคารโรงงาน</div>	<div>- โครงการจัดให้มีอุปกรณ์คุ้มครองความปลอดภัยส่วนบุคคล เช่น ที่ครอบหู และปลั๊กอุดหูที่สามารถป้องกันอันตรายจากเสียงดังให้แก่พนักงาน (รูปที่ 2.24)</div>	<div>- ไม่พบปัญหา</div>	<div>

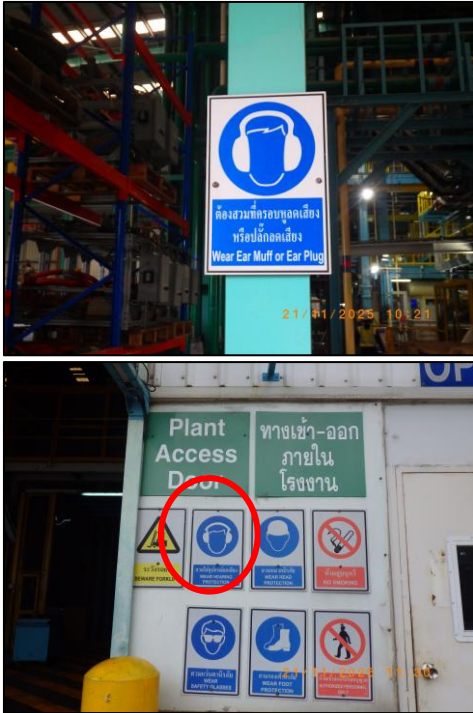
<div>รูปที่ 2.25 ป้ายเตือนพื้นที่ที่มีเสียงดัง</div> </div> </div>

ผลกระทบสิ่งแวดล้อม	มาตรการป้องกันและแก้ไขผลกระทบสิ่งแวดล้อม	สถานที่ดำเนินการ	รายละเอียดการปฏิบัติตามมาตรการ	ปัญหาและแนวทางแก้ไข	การอ้างอิง
5. ระดับเสียง (ต่อ)	<div> <div>-</div> <div>จัดให้มีสัญลักษณ์/ป้ายเตือนแสดงบริเวณที่มีระดับเสียงสูงกว่า 80 เดซิเบล (เอ) และกำหนดให้พนักงานที่เข้าไปปฏิบัติงานในบริเวณดังกล่าวสวมอุปกรณ์ลดเสียง</div> </div>	<div> <div>-</div> <div>พื้นที่โครงการ</div> </div>	<div> <div>-</div> <div>โครงการติดตั้งเครื่องจักรหลักภายในอาคาร ซึ่งเป็นอาคารปิด และพนักงานจะปฏิบัติงานในห้องควบคุม และโครงการได้จัดให้มีสัญลักษณ์/ป้ายเตือนให้สวมใส่อุปกรณ์คุ้มครองความปลอดภัยส่วนบุคคล ในบริเวณที่มีระดับเสียงสูงกว่า 80 dB(A) (รูปที่ 2.25) และกำหนดให้พนักงานที่เข้าไปปฏิบัติงาน ในบริเวณดังกล่าว ต้องสวมอุปกรณ์คุ้มครองความปลอดภัยส่วนบุคคล (รูปที่ 2.24) โดยโครงการได้มีการตรวจสอบสมรรถภาพการได้ยินของพนักงานที่ปฏิบัติงานที่มีเสียงดังเป็นประจำทุกปี</div> </div>	<div> <div>-</div> <div>ไม่พบปัญหา</div> </div>	<div> <div>

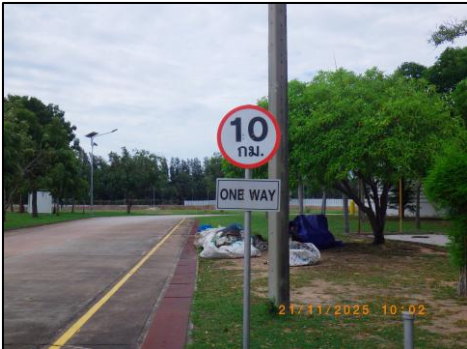
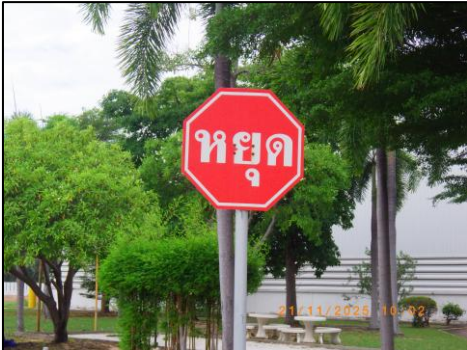
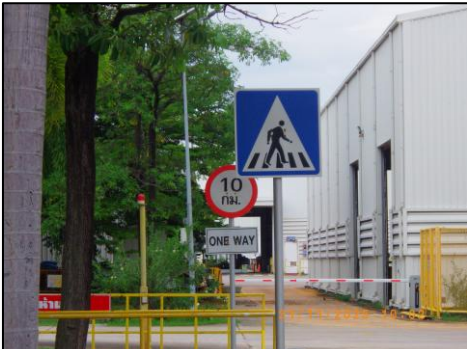
<p>รูปที่ 2.27 ป้ายจราจรในพื้นที่โครงการ</p></div>

ผลกระทบสิ่งแวดล้อม	มาตรการป้องกันและแก้ไขผลกระทบสิ่งแวดล้อม	สถานที่ดำเนินการ	รายละเอียดการปฏิบัติตามมาตรการ	ปัญหาและแนวทางแก้ไข	การอ้างอิง
6. การคมนาคม	<div>- กวดขันให้พนักงานขับรถ และปฏิบัติตามกฎจราจร และข้อกำหนดที่กำหนดขึ้นโดยพิจารณาถึงความเหมาะสมเฉพาะของโครงการ</div>	<div>- บริเวณภายในและนอกพื้นที่โครงการ</div>	<div>- โครงการได้กำหนดกฎจราจรแบบเดินรถทางเดียว และติดตั้งป้ายจราจรภายในพื้นที่โครงการ เช่น กำหนดความเร็วรถภายในโครงการไม่เกิน 10 กิโลเมตรต่อชั่วโมง (รูปที่ 2.27) สำหรับบริเวณที่มีคนพลุกพล่าน หรือบริเวณลานจอดรถ รวมถึงกำหนดแบบช่องทางการจราจร สำหรับการขับรถเข้าภายในพื้นที่โครงการ (ภาคผนวกที่ 17)</div>	<div>- ไม่พบปัญหา</div>	<div>

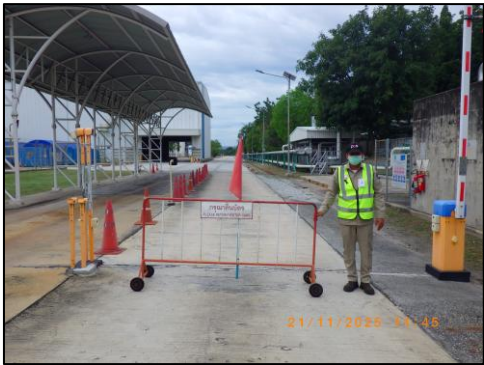
<div>รูปที่ 2.28 เจ้าหน้าที่อำนวยความสะดวกและจัดระเบียบการจราจรบริเวณทางเข้าออกโครงการ</div>

<div>ภาคผนวกที่ 17</div>
	- จัดให้มีเจ้าหน้าที่อำนวยความสะดวกและจัดระเบียบการจราจรบริเวณทางเข้าออกโครงการ	- บริเวณทางเข้าออกโครงการ	- โครงการได้จัดให้มีเจ้าหน้าที่อำนวยความสะดวกและจัดระเบียบการจราจรบริเวณทางเข้า-ออกโครงการตลอด 24 ชั่วโมง (รูปที่ 2.28)	- ไม่พบปัญหา

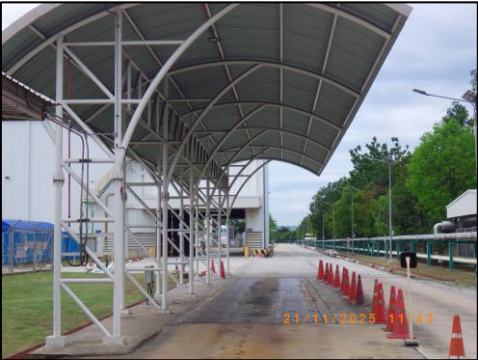
</div> <div>รูปที่ 2.29 ระบบควบคุมน้ำหนักรถบรรทุก</div>

ผลกระทบสิ่งแวดล้อม	มาตรการป้องกันและแก้ไขผลกระทบสิ่งแวดล้อม	สถานที่ดำเนินการ	รายละเอียดการปฏิบัติตามมาตรการ	ปัญหาและแนวทางแก้ไข	การอ้างอิง
6. การคมนาคม (ต่อ)	- ควบคุมน้ำหนักรถบรรทุกให้เป็นไปตามมาตรฐานหรือกฎหมายที่กำหนด เพื่อป้องกันความเสียหายของพื้นที่ผิวจราจร	- เส้นทางจราจร	- โครงการมีการควบคุมน้ำหนักรถบรรทุกให้เป็นไปตามมาตรฐานหรือกฎหมายที่กำหนดเพื่อป้องกันความเสียหายของพื้นที่ผิวจราจร (รูปที่ 2.29) โดยกำหนดให้รถบรรทุกทุกคันต้องชั่งน้ำหนักให้เป็นไปตามมาตรฐานหรือกฎหมาย ก่อนออกนอกโครงการ	- ไม่พบปัญหา	<div>

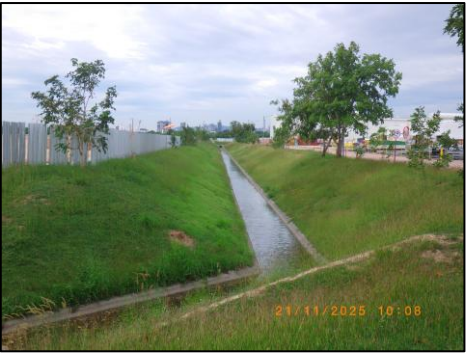
<div>รูปที่ 2.30 บ่อน้ำ (V-ditch)</div>

ผลกระทบสิ่งแวดล้อม	มาตรการป้องกันและแก้ไขผลกระทบสิ่งแวดล้อม	สถานที่ดำเนินการ	รายละเอียดการปฏิบัติตามมาตรการ	ปัญหาและแนวทางแก้ไข	การอ้างอิง
7. การระบายน้ำและป้องกันน้ำท่วม	- น้ำฝนและน้ำหลากจากบริเวณพื้นที่ที่ไม่ปนเปื้อน เช่น น้ำฝนที่ตกในบริเวณพื้นที่หลังคาของอาคาร เป็นต้น จะถูกระบายลงสู่บ่อน้ำ (V-ditch) ขนาด 19,000 ลูกบาศก์เมตร ก่อนระบายลงสู่รางระบายน้ำของนิคม ฯ ต่อไป	- พื้นที่โครงการ	- โครงการมีการจัดการน้ำฝนและน้ำหลากจากบริเวณพื้นที่ที่ไม่ปนเปื้อน เช่น น้ำฝนที่ตกในบริเวณพื้นที่หลังคาของอาคาร เป็นต้น จะถูกระบายลงสู่บ่อน้ำ (V-ditch) ขนาด 19,000 ลูกบาศก์เมตร ก่อนระบายลงสู่รางระบายน้ำของนิคม ฯ ต่อไป (รูปที่ 2.30)	- ไม่พบปัญหา

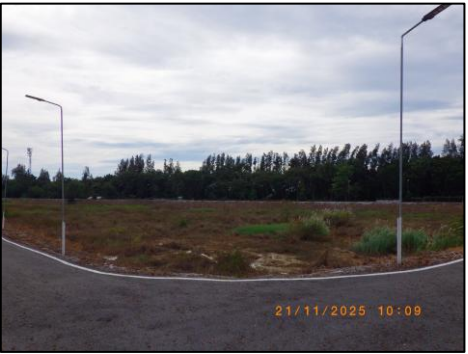
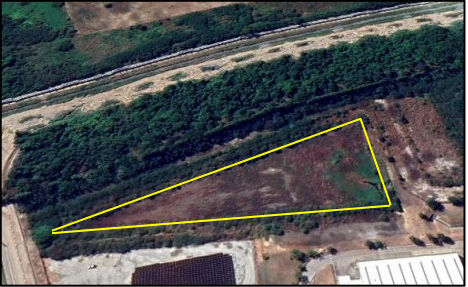
<div>รูปที่ 2.31 บ่อหน่วงน้ำฝน</div>

- จัดให้มีบ่อหน่วงน้ำฝนขนาดไม่น้อยกว่า 32,671 ลูกบาศก์เมตร เพิ่มเติมเพื่อให้สามารถจัดการปริมาณน้ำฝนที่ต้องหน่วงระยะเวลา 3 ชั่วโมง ได้ทั้งหมด	- ภายในพื้นที่โครงการ	- โครงการจัดให้มีบ่อหน่วงน้ำฝนขนาดไม่น้อยกว่า 32,671 ลูกบาศก์เมตร เพิ่มเติมเพื่อให้สามารถจัดการปริมาณน้ำฝนที่ต้องหน่วงระยะเวลา 3 ชั่วโมง ได้ทั้งหมดตามที่มาตรการกำหนดเรียบร้อยแล้ว (รูปที่ 2.31) (ภาคผนวกที่ 40)	- ภาคผนวกที่

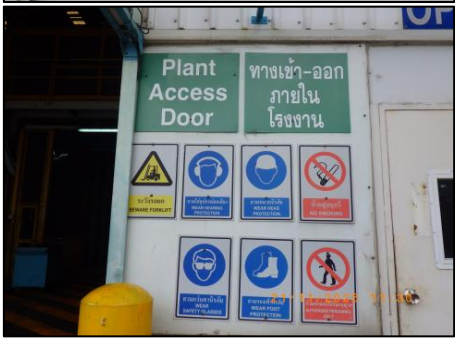
</div> <div>รูปที่ 2.36 ป้ายสัญลักษณ์เตือนอันตราย</div>

ผลกระทบสิ่งแวดล้อม	มาตรการป้องกันและแก้ไขผลกระทบสิ่งแวดล้อม	สถานที่ดำเนินการ	รายละเอียดการปฏิบัติตามมาตรการ	ปัญหาและแนวทางแก้ไข	การอ้างอิง
<div>9. อาชีวอนามัยและความปลอดภัย</div> <div>9.1 อาชีวอนามัยและความปลอดภัย (ต่อ)</div>	<div>-</div> <div>ต้องติดสัญลักษณ์เตือนอันตรายและเครื่องหมายเกี่ยวกับความปลอดภัย อาชีวอนามัยและสภาพแวดล้อมในการทำงาน</div>	<div>-</div> <div>ภายในพื้นที่โครงการ</div>	<div>-</div> <div>โครงการมีการติดสัญลักษณ์เตือนอันตราย และเครื่องหมายเกี่ยวกับความปลอดภัยอาชีวอนามัย และสภาพแวดล้อมในการทำงาน (รูปที่ 2.36)</div>	<div>-</div> <div>ไม่พบปัญหา</div>	<div>การอ้างอิง</div> <div>

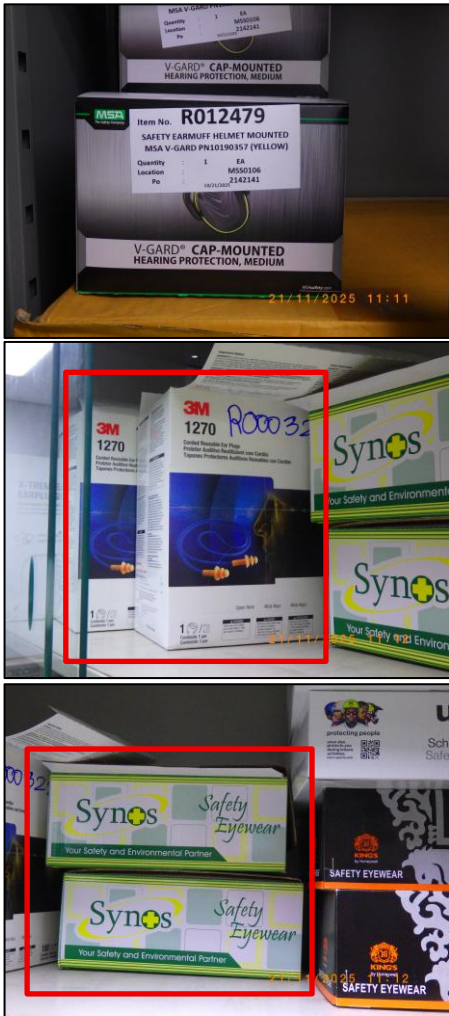
<p>รูปที่ 2.37 อุปกรณ์คุ้มครองความปลอดภัยส่วนบุคคล</p>

- จัดให้มีและดูแลให้พนักงานสวมใส่อุปกรณ์ป้องกันอันตรายส่วนบุคคลที่ได้มาตรฐาน	- ภายในพื้นที่โครงการ	- โครงการได้จัดเตรียมอุปกรณ์คุ้มครองความปลอดภัยส่วนบุคคลที่ได้มาตรฐาน เพื่อให้พนักงานได้สวมใส่อย่างเพียงพอ (รูปที่ 2.37)	- ไม่พบปัญหา

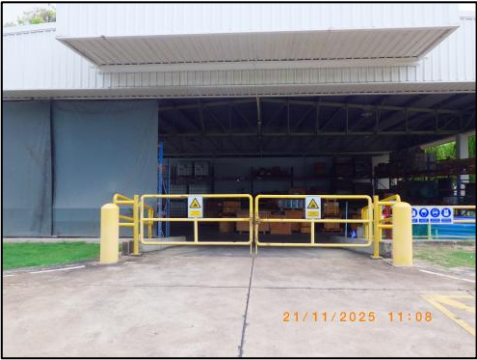
รูปที่ 2.38 อาคารเก็บสารเคมีทุกชนิด

- การเก็บกักสารเคมีที่ใช้ในโครงการ  ▪ จัดให้มีคันคอนกรีตรอบพื้นที่กักเก็บสารเคมีแต่ละชนิด  ▪ จัดแบ่งพื้นที่กักเก็บสารเคมี โดยแยกสารเคมีที่เข้ากันไม่ได้ออกจากกัน และมีสภาพพื้นที่ที่เหมาะสมต่อการจัดเก็บสารเคมี เช่น อากาศหมุนเวียน มีหลังคาปกคลุม ความร้อน เป็นต้น  ▪ จัดให้มีระบบดับเพลิงอัตโนมัติบริเวณห้องควบคุมไฟฟ้า	- ภายในพื้นที่โครงการ	- โครงการมีการเก็บกักสารเคมีที่ใช้ในโครงการ โดยมีการจัดการดังนี้  ▪ โครงการจัดให้มีคันคอนกรีตรอบพื้นที่เก็บกักสารเคมีแต่ละชนิด โดยคันคอนกรีตรอบพื้นที่สามารถรองรับสารเคมีได้มากกว่า 100% พร้อมทั้งมีการแยกประเภทของสารเคมีตามมาตรการกำหนด (รูปที่ 2.38)  ▪ โครงการจัดมีการแบ่งพื้นที่กักเก็บสารเคมี โดยแยกสารเคมีที่เข้ากันไม่ได้ออกจากกัน และมีสภาพพื้นที่ที่เหมาะสมต่อการจัดเก็บสารเคมี เช่น อากาศหมุนเวียน มีหลังคาปกคลุม (รูปที่ 2.38)  ▪ โครงการจัดให้มีระบบดับเพลิงอัตโนมัติบริเวณห้องควบคุมไฟฟ้า (รูปที่ 2.39)	- ไม่พบปัญหา

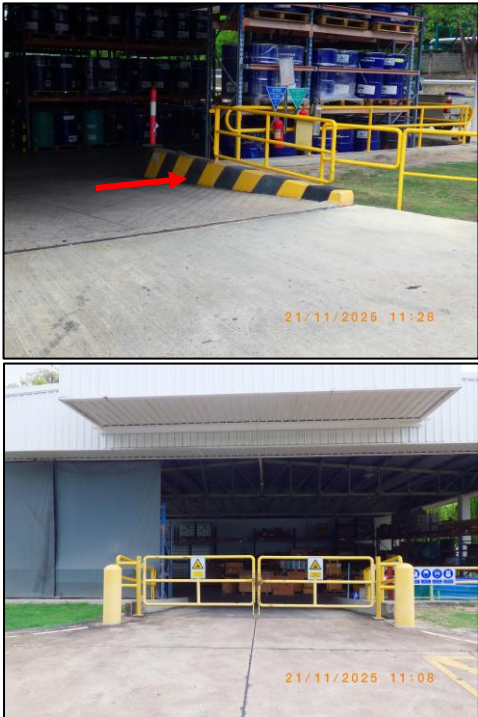
<p>รูปที่ 2.40 Bund wall</p>

ผลกระทบสิ่งแวดล้อม	มาตรการป้องกันและแก้ไขผลกระทบสิ่งแวดล้อม	สถานที่ดำเนินการ	รายละเอียดการปฏิบัติตามมาตรการ	ปัญหาและแนวทางแก้ไข	การอ้างอิง
9. อาชีวอนามัยและความปลอดภัย 9.2 การบริหารจัดการเกี่ยวกับสารเคมีอันตราย (ต่อ)	- จัดให้มีระบบความปลอดภัยต่างๆ ได้แก่ จัดให้มี Bund wall หรือ Emergency Drain บริเวณพื้นที่กักเก็บสารเคมีทุกชนิด	- ภายในพื้นที่โครงการ	- โครงการได้จัดให้มีระบบความปลอดภัยต่างๆ ได้แก่ จัดให้มี Bund wall บริเวณพื้นที่กักเก็บสารเคมีทุกชนิด (รูปที่ 2.40)	- ไม่พบปัญหา

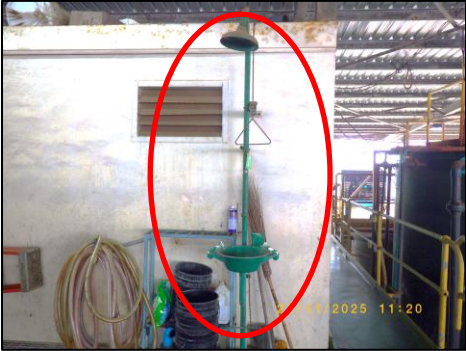
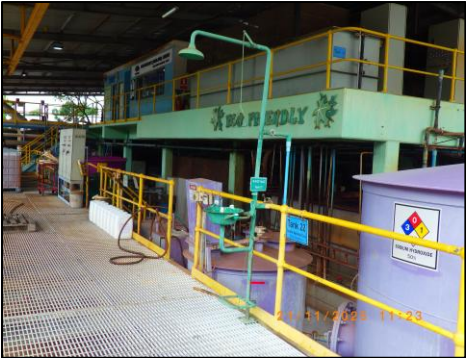
</div> <p>รูปที่ 2.41 Eye Wash และ Shower</p>

ผลกระทบสิ่งแวดล้อม	มาตรการป้องกันและแก้ไขผลกระทบสิ่งแวดล้อม	สถานที่ดำเนินการ	รายละเอียดการปฏิบัติตามมาตรการ	ปัญหาและแนวทางแก้ไข	การอ้างอิง
9. อาชีวอนามัยและความปลอดภัย 9.2 การบริหารจัดการเกี่ยวกับ สารเคมีอันตราย (ต่อ)	- จัดให้มีการติดตั้ง Eye Wash และ Shower รวมทั้ง ระบบดับเพลิงและระบบเตือนภัย	- ภายในพื้นที่โครงการ	- มีการติดตั้ง Eye Wash และ Shower ไว้ในบริเวณที่ จำเป็น (รูปที่ 2.41) พร้อมทั้งจัดให้มีระบบดับเพลิง และระบบเตือนภัยตามมาตรฐานกำหนด เรียบร้อย แล้ว	- ไม่พบปัญหา	<div>

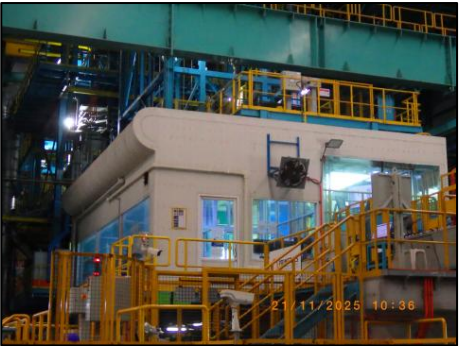
รูปที่ 2.47 ห้องควบคุม (Control Room)

ผลกระทบสิ่งแวดล้อม	มาตรการป้องกันและแก้ไขผลกระทบสิ่งแวดล้อม	สถานที่ดำเนินการ	รายละเอียดการปฏิบัติตามมาตรการ	ปัญหาและแนวทางแก้ไข	การอ้างอิง
9. อาชีวอนามัยและความปลอดภัย 9.3 การบริหารจัดการอาชีวอนามัย และสภาพแวดล้อมในการทำงาน เกี่ยวกับความร้อนและเสียง	(1) ความร้อน - บริหารจัดการเวลาในการทำงาน ให้พนักงาน มีระยะเวลาที่สัมผัสกับความร้อนสูงน้อยที่สุด และจัดให้มีห้องควบคุม (Control Room) ให้พนักงานสามารถพักผ่อนหลังจากทำงานใน บริเวณที่เป็นแหล่งกำเนิดความร้อนที่มีสภาพ ความร้อนสูง	- ภายในพื้นที่โครงการ	- โครงการมีการบริหารจัดการเวลาในการทำงาน ให้พนักงานมีระยะเวลาที่สัมผัสกับความร้อนสูงน้อย ที่สุดและจัดให้มีห้องควบคุม (Control Room) (รูปที่ 2.47) ให้พนักงานสามารถพักผ่อนหลังจากทำงาน ในบริเวณที่เป็นแหล่งกำเนิดความร้อนที่มีสภาพความ ร้อนสูง	- ไม่พบปัญหา

ผลกระทบสิ่งแวดล้อม	มาตรการป้องกันและแก้ไขผลกระทบสิ่งแวดล้อม	สถานที่ดำเนินการ	รายละเอียดการปฏิบัติตามมาตรการ	ปัญหาและแนวทางแก้ไข	การอ้างอิง
9. อาชีวอนามัยและความปลอดภัย 9.3 การบริหารจัดการอาชีวอนามัยและสภาพแวดล้อมในการทำงานเกี่ยวกับความร้อนและเสียง (ต่อ)	- ออกแบบการทำงานให้ผู้ปฏิบัติงานในพื้นที่ที่มีเสียงดังน้อยที่สุด	- ภายในพื้นที่โครงการ	- โครงการได้กำหนดให้พนักงานที่ต้องปฏิบัติงานในพื้นที่ที่มีความเสี่ยงต่อการได้ยิน ให้ปฏิบัติได้เพียง 15 นาทีต่อครั้ง ซึ่งปกติพนักงานจะปฏิบัติงานในห้องควบคุม (Control Room) (รูปที่ 2.47) และโครงการได้จัดเตรียมอุปกรณ์ป้องกันเสียงดังให้กับพนักงานอย่างเพียงพอ	- ไม่พบปัญหา

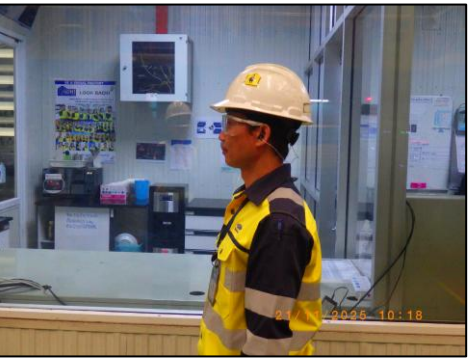
<p>รูปที่ 2.24 พนักงานสวมใส่ที่ครอบหู/ที่อุดหู</p> </div>

- กำหนดระยะเวลาในการสัมผัสเสียงที่เหมาะสมตามกฎหมายกระทรวง เรื่อง กำหนดมาตรฐานในการบริหารและการจัดการด้านความปลอดภัย อาชีวอนามัย และสภาพแวดล้อมในการทำงานเกี่ยวกับความร้อน แสงสว่าง เสียง พ.ศ. 2549 สำหรับพนักงานที่ปฏิบัติงานในพื้นที่ที่มีเสียงดัง โดยจัดให้มีการผลัดเปลี่ยนพนักงานสลับกันทำงานเป็นระยะๆ	- ภายในพื้นที่โครงการ	- โครงการได้ปฏิบัติตามมาตรการโดยการกำหนดระยะเวลาในการสัมผัสเสียงที่เหมาะสมตามประกาศกรมสวัสดิการและคุ้มครองแรงงาน พ.ศ. 2561 เรื่อง มาตรฐานระดับเสียงที่ยอมรับให้ลูกจ้างได้รับเฉลี่ยตลอดระยะเวลาการทำงานในแต่ละวันสำหรับพนักงานที่ปฏิบัติงานในพื้นที่ที่มีเสียงดัง โดยจัดให้มีการผลัดเปลี่ยนพนักงานสลับกันทำงานเป็นระยะๆ เพื่อให้พนักงานสัมผัสเสียงดังให้น้อยที่สุด พร้อมทั้งจัดให้มีที่ครอบหูอุดหูสวมใส่ขณะทำงานทุกครั้ง (รูปที่ 2.24)	- ไม่พบปัญหา	<div>

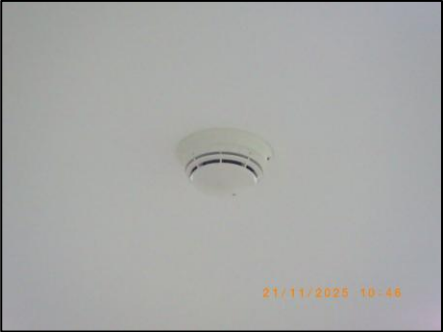
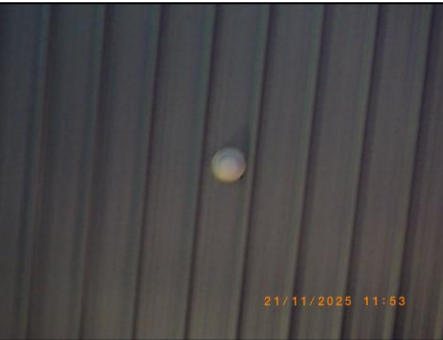
<div>Heat Detector</div><div>รูปที่ 2.51 อุปกรณ์ตรวจจับความร้อน / ตรวจจับควัน</div></div>

ผลกระทบสิ่งแวดล้อม	มาตรการป้องกันและแก้ไขผลกระทบสิ่งแวดล้อม	สถานที่ดำเนินการ	รายละเอียดการปฏิบัติตามมาตรการ	ปัญหาและแนวทางแก้ไข	การอ้างอิง
9. อาชีวอนามัยและความปลอดภัย  9.4 การบริหารจัดการอุบัติเหตุและอุปกรณ์	<div>- โครงการมีการเฝ้าระวังและควบคุมอุบัติเหตุ โดยมีการควบคุมที่โรงงาน/เครื่องจักร ควบคุมโดยใช้ระบบ และควบคุมที่ตัวบุคคล ดังนี้</div> <div><div>(1) การควบคุมที่โรงงาน/เครื่องจักร</div><div><div><div>▪ การออกแบบ/ควบคุมทางวิศวกรรม</div><div>▪ การติดตั้งระบบตรวจจับ อุปกรณ์ อัตโนมัติ เพื่อควบคุมทางด้านความปลอดภัย</div></div></div></div>	<div>- ภายในพื้นที่โครงการ</div>	<div>- โครงการมีการปฏิบัติตามมาตรการในการเฝ้าระวังและควบคุมอุบัติเหตุโดยมีการควบคุมที่โรงงาน/เครื่องจักร ควบคุมโดยใช้ระบบ และควบคุมที่ตัวบุคคล ดังนี้</div> <div><div>(1) การควบคุมที่โรงงาน/เครื่องจักร</div><div><div><div>▪ การออกแบบ/ควบคุมทางวิศวกรรม</div><div>▪ การติดตั้งระบบตรวจจับ อุปกรณ์ อัตโนมัติ เพื่อควบคุมทางด้านความปลอดภัยต้องตรวจจับความร้อน (Heat Detector) ตรวจจับควัน (Smoke Detector) (รูปที่ 2.51)</div></div></div></div>	<div>- ไม่พบปัญหา</div>	<div>

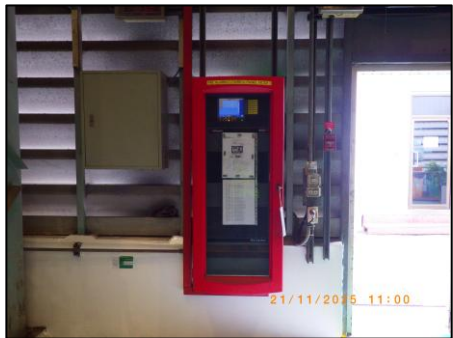
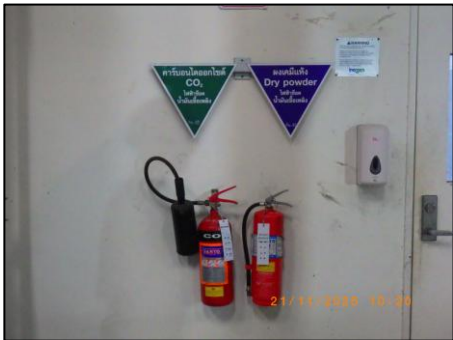
<p>ถังดับเพลิงเคมี รูปที่ 2.54 ระบบดับเพลิง</p> </div>

ผลกระทบสิ่งแวดล้อม	มาตรการป้องกันและแก้ไขผลกระทบสิ่งแวดล้อม	สถานที่ดำเนินการ	รายละเอียดการปฏิบัติตามมาตรการ	ปัญหาและแนวทางแก้ไข	การอ้างอิง
<p>9. อาชีวอนามัยและความปลอดภัย</p> <p>9.7 ระบบป้องกันและระงับอัคคีภัย (ต่อ)</p>	<p>- จัดให้มีระบบดับเพลิงและอุปกรณ์ป้องกันเหตุเพลิงไหม้ ได้แก่</p> <ul style="list-style-type: none"> <li>ถังน้ำดับเพลิงความจุ 1,740 ลูกบาศก์เมตร</li> <li>เครื่องสูบน้ำดับเพลิง               <ol style="list-style-type: none"> <li>ชนิดไฟฟ้าขนาด 750 แกลลอน/นาที่ แรงดัน 700 kPa จำนวน 1 เครื่อง</li> <li>ชนิดดีเซล (Diesel) ขนาด 750 แกลลอน/นาที่ แรงดัน 700 kPa จำนวน 1 เครื่อง</li> <li>ชนิดไฟฟ้า (Motor) 750 แกลลอน/นาที่ ต่อตรงกับระบบจ่ายไฟฟ้าสำรอง กรณีไฟฟ้าดับ จำนวน 1 เครื่อง</li> <li>ชนิดดีเซล (Diesel) ขนาด 750 แกลลอน/นาที่ ต่อตรงกับระบบจ่ายไฟฟ้าสำรอง กรณีไฟฟ้าดับ 700 KPa จำนวน 1 เครื่อง</li> <li>ชนิดไฟฟ้า ขนาด 1,500 แกลลอน/นาที่ จำนวน 1 เครื่อง</li> <li>ชนิดดีเซล ขนาด 1,500 แกลลอน/นาที่ จำนวน 1 เครื่อง</li> </ol> </li> <li>เครื่องสูบน้ำดับเพลิงรักษาความดัน ขนาด 60 ลิตร/นาที่ จำนวน 1 เครื่อง</li> <li>เครื่องสูบน้ำดับเพลิงรักษาความดัน ขนาด 15 แกลลอน/นาที่ จำนวน 1 เครื่อง</li> <li>ท่อน้ำดับเพลิง ขนาด 100 มิลลิเมตร อัตราการไหลของน้ำ 755 แกลลอน/นาที่ จ่ายน้ำดับเพลิงให้กับหัวฉีดน้ำดับเพลิง (ภายนอกอาคาร) ขนาด 65 มิลลิเมตร และ Fire Hose Reel (ภายในอาคาร)</li> <li>ระบบสัญญาณแจ้งเหตุเพลิงไหม้</li> <li>เครื่องดับเพลิงแบบมือถือ               <ol style="list-style-type: none"> <li>Dry Chemical จำนวน 237 ชุด</li> <li>CO<sub>2</sub> จำนวน 250 ชุด</li> </ol> </li> </ul>	<p>- ภายในพื้นที่โครงการ</p>	<p>- โครงการในปัจจุบันได้มีการติดตั้งระบบดับเพลิงและอุปกรณ์ป้องกันเหตุเพลิงไหม้ และระบบน้ำสำรองเพื่อการดับเพลิงเป็นที่เรียบร้อยแล้ว (รูปที่ 2.54) (ภาคผนวกที่ 36)</p>	<p>- ไม่พบปัญหา</p>	<div>

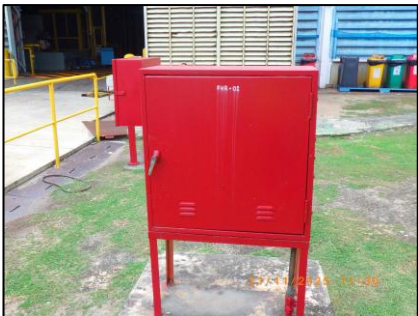
<div>Fire hose gun</div> </div> <div>

ผลกระทบสิ่งแวดล้อม	มาตรการป้องกันและแก้ไขผลกระทบสิ่งแวดล้อม	สถานที่ดำเนินการ	รายละเอียดการปฏิบัติตามมาตรการ	ปัญหาและแนวทางแก้ไข	การอ้างอิง
<div>9. อาชีวอนามัยและความปลอดภัย</div> <div>9.7 ระบบป้องกันและระงับอัคคีภัย (ต่อ)</div>	<div> <div> <ul style="list-style-type: none"> <li>ระบบดับเพลิงอัตโนมัติ                             <div> <div>1. เครื่องพ่นน้ำอัตโนมัติ (Automatic Water Spray System)</div> <div>2. หัวฉีดไนโตรเจนระดับเพลิง (Nitrogen Discharge Nozzle)</div> </div> </li> <li>Deluge System</li> <li>คันคอนกรีตพื้นที่เก็บรักษาสารที่มีสถานะของเหลวและติดไฟได้</li> <li>Dike หรือ Trench บริเวณพื้นที่เก็บรักษาสารเคมีเป็นพิษ</li> </ul> </div> </div>				<div> <div>   <div>Fire hose</div> </div> <div>

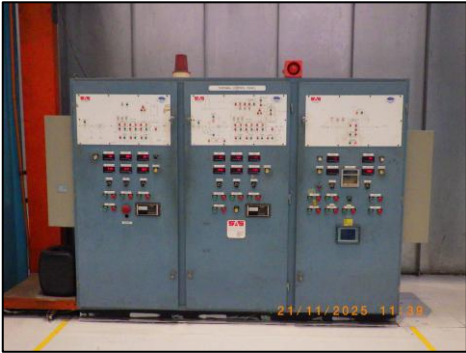
</div> <p>รูปที่ 2.57 อุปกรณ์ควบคุมการหมุนเวียนของอากาศแบบอัตโนมัติ (Programmable Logic Controller)</p>

10. อันตรายร้ายแรง	- ควบคุมอัตราการไหลเข้าและไหลออกของอากาศภายในเตาอบสี (Prime และ Finish Oven) โดยติดตั้งอุปกรณ์ควบคุมการหมุนเวียนของอากาศแบบอัตโนมัติ (Programmable Logic Controller) โดยกำหนดให้ค่าความเข้มข้นของตัวทำละลายในเตาอบมีค่าไม่เกินร้อยละ 25 ของค่า LEL (Lower Explosive Limit)	- เตาอบสี (Prime และ Finish Oven) บริเวณสายการผลิตแผ่นเหล็กเคลือบสี (CPL)	- โครงการ มีการควบคุมอัตราการไหลเข้าและไหลออกของอากาศภายในเตาอบสี (Prime และ Finish Oven) โดยติดตั้งอุปกรณ์ควบคุมการหมุนเวียนของอากาศแบบอัตโนมัติ (Programmable Logic Controller) (รูปที่ 2.57) โดยกำหนดให้ค่าความเข้มข้นของตัวทำละลายในเตาอบมีค่าไม่เกินร้อยละ 25 ของค่า LEL (Lower Explosive Limit)	- ไม่พบปัญหา	<div>

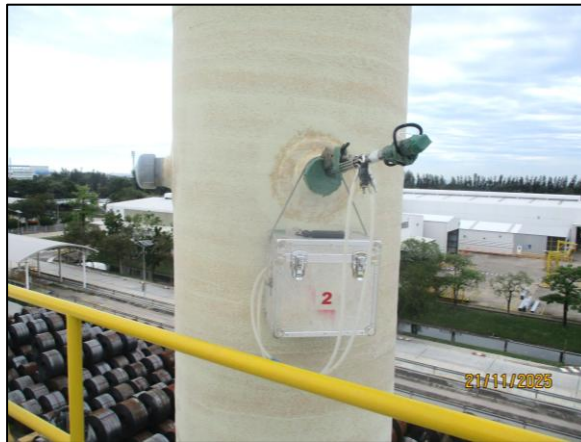
บริเวณ Pickle Line Fume Stack PKL (S1)

ผลกระทบสิ่งแวดล้อม	จุดเก็บตัวอย่าง	พารามิเตอร์	วิธีการตรวจวัด/วิเคราะห์	วันที่ดำเนินการ
1. คุณภาพอากาศ				
1.1 คุณภาพอากาศ ในปล่องระบาย	1. Pickle Line Fume Stack PKL (S1)	- HCl	- Ion Chromatography	14, 16-17 ต.ค. และ 21 พ.ย. 68

### รูปที่ 3.1 การเก็บตัวอย่างคุณภาพอากาศในปล่องระบาย

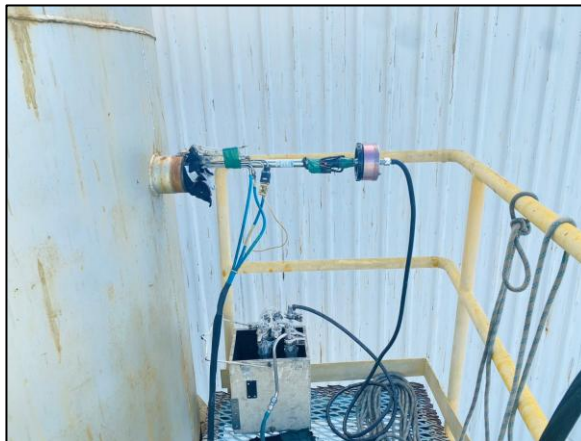
บริเวณ Cold Mill Stack CRM (S2)

2. Cold Mill Stack CRM (S2)	- TSP	- Isokinetic, Gravimetric (U.S.EPA Method 5)	
	3. Alkali Cleaning Stack MCL1 (S3)	- NaOH	- Acid-Base Titration	
	4. Furnace Stack MCL1 (S4) *	- TSP - CO - NO <sub>2</sub>	- Isokinetic, Gravimetric (U.S.EPA Method 5) - Bag, Non Dispersive Infrared (U.S.EPA Method 10) - Chemical Absorption, Colorimetric (U.S.EPA Method 7)

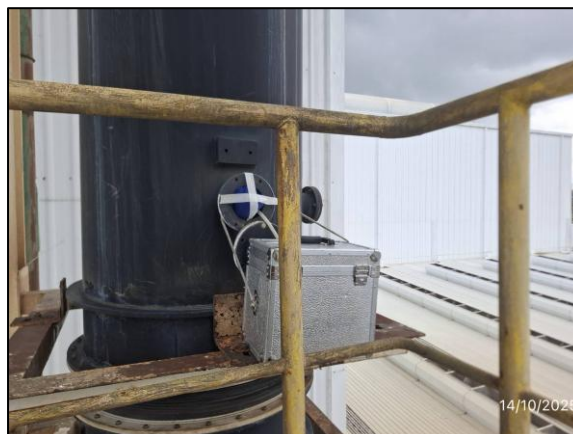
บริเวณ Alkali Cleaning Stack MCL2 (S7)

6. Inline Painting Stack MCL1 (S6) *	- NO <sub>2</sub> - Formaldehyde	- Chemical Absorption, Colorimetric (U.S.EPA Method 7) - Gas Chromatography	
	7. Alkali Cleaning Stack MCL2 (S7)	- NaOH	- Acid-Base Titration

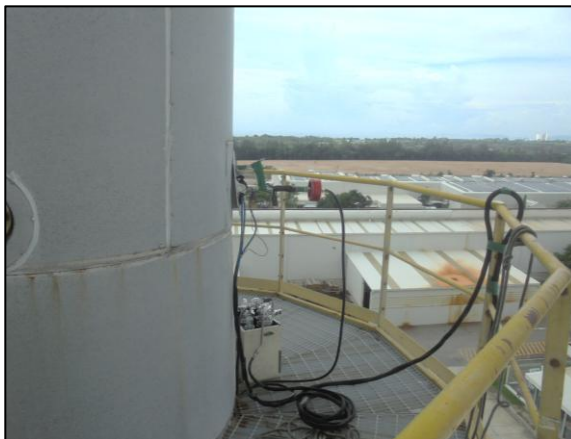
บริเวณ Furnace Stack MCL2 (S8)

8. Furnace Stack MCL2 (S8)	- TSP - CO - NO <sub>2</sub>	- Isokinetic, Gravimetric (U.S.EPA Method 5) - Bag, Non Dispersive Infrared (U.S.EPA Method 10) - Chemical Absorption, Colorimetric (U.S.EPA Method 7)

รูปที่ 3.1 การเก็บตัวอย่างคุณภาพอากาศในปล่องระบาย (ต่อ)

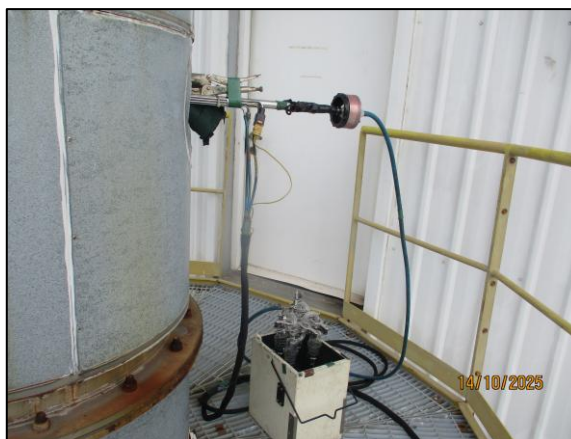
บริเวณ Passivation & Resin Combine Stack MCL2 (S9)

9. Passivation & Resin Combine Stack MCL2 (S9)	- NO <sub>2</sub> - Chromic acid - Phosphoric acid	- Chemical Absorption, Colorimetric (U.S.EPA Method 7) - Spectrophotometer - Ion Chromatography

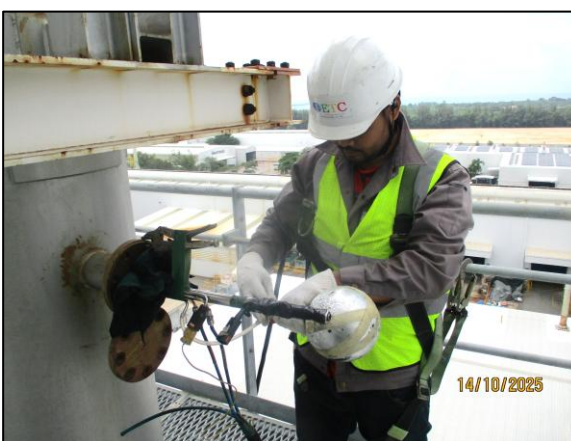
บริเวณ Passivation Stack MCL2 (S10)

10. Passivation MCL2 (S10)	- NO <sub>2</sub>	- Chemical Absorption, Colorimetric (U.S.EPA Method 7)	
	11. Alkali Cleaning Stack CPL (S11)	- KOH	- Acid-Base Titration

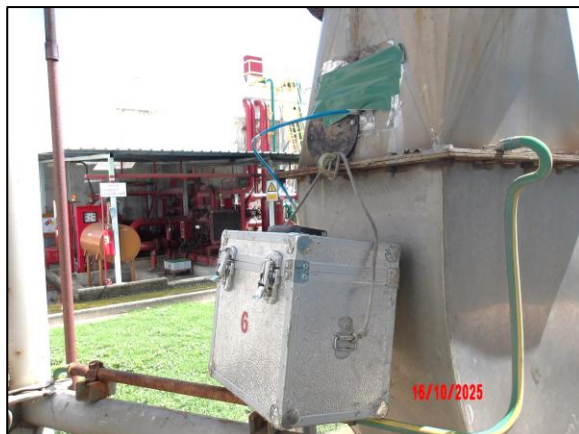
บริเวณ Alkali Cleaning Stack CPL (S11)

รูปที่ 3.1 การเก็บตัวอย่างคุณภาพอากาศในปล่องระบาย (ต่อ)

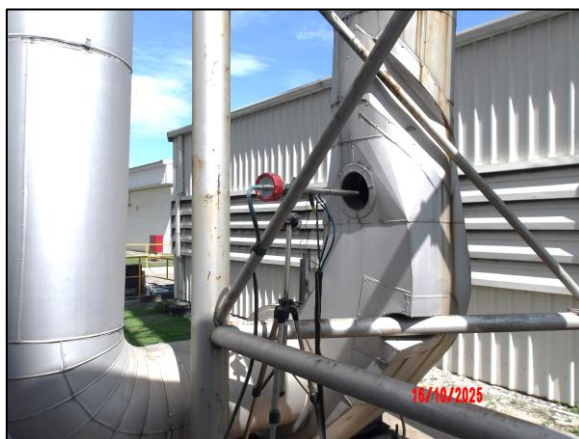
บริเวณ ROPT Oven Stack CPL (S12)

12. ROPT Oven Stack CLP (S12)	- CO - NO <sub>2</sub> - Chromium	- Bag, Non Dispersive Infrared (U.S.EPA Method 10) - Chemical Absorption, Colorimetric (U.S.EPA Method 7) - Isokinetic, Digestion, Inductively Coupled plasma

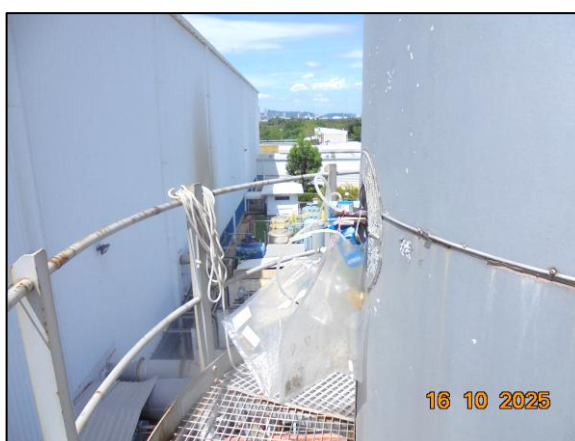
บริเวณ RTO Stack CPL (S13)

ผลกระทบสิ่งแวดล้อม	จุดเก็บตัวอย่าง	พารามิเตอร์	วิธีการตรวจวัด/วิเคราะห์	วันที่ดำเนินการ
1. คุณภาพอากาศ (ต่อ) 1.1 คุณภาพอากาศ ในปล่องระบาย (ต่อ)	13. RTO Stack CPL (S13)	- CO - NO <sub>2</sub> - Xylene - Toluene	- Bag, Non Dispersive Infrared (U.S.EPA Method 10) - Chemical Absorption, Colorimetric (U.S.EPA Method 7) - Sorbent Adsorption, Gas Chromatography (US.EPA. Method 18) - Sorbent Adsorption, Gas Chromatography (US.EPA. Method 18)	14, 16-17 ต.ค. และ 21 พ.ย. 68

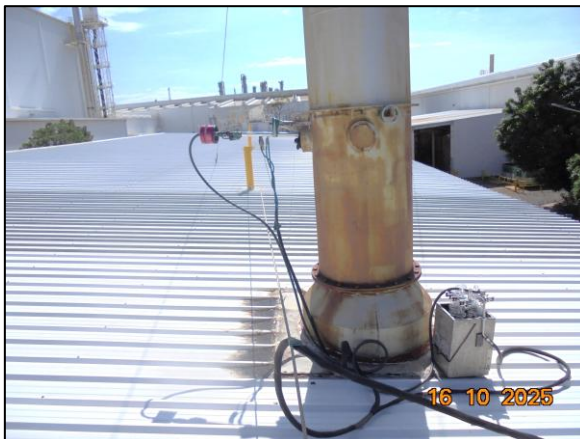
บริเวณ WWTP Sludge Dryer (S14)

รูปที่ 3.1 การเก็บตัวอย่างคุณภาพอากาศในปล่องระบาย (ต่อ)

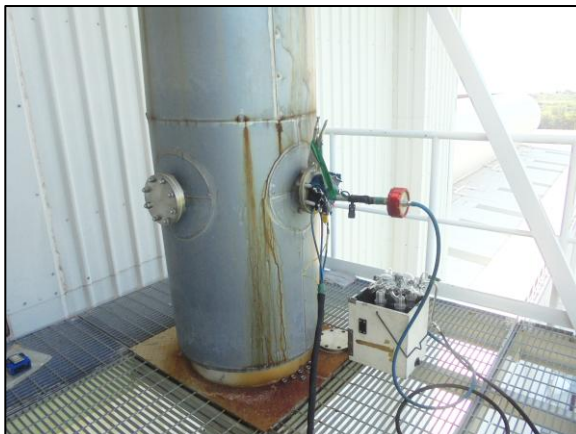
บริเวณ Oven Stack MCL3 (S17)

รูปที่ 3.1 การเก็บตัวอย่างคุณภาพอากาศในปล่องระบาย (ต่อ)

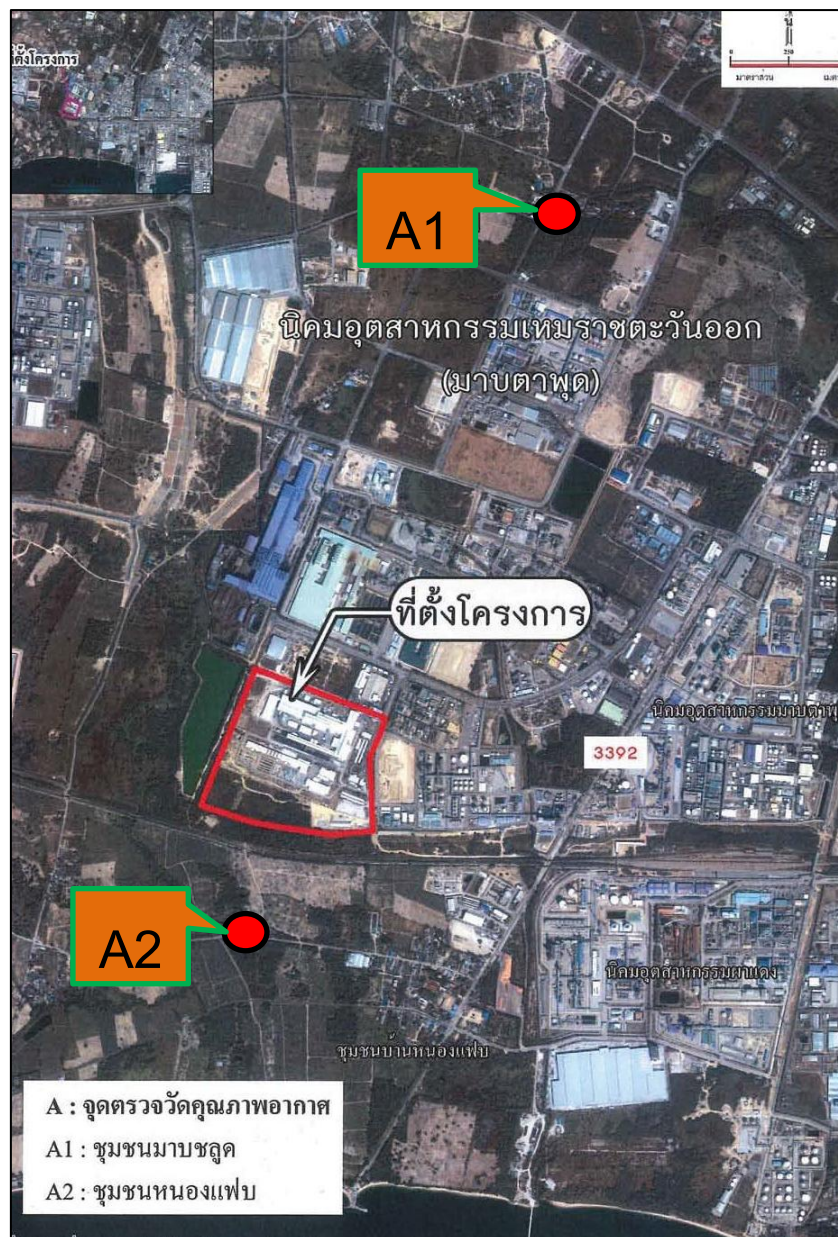
ภาพที่ 3.14 แผนที่แสดงจุดเก็บตัวอย่างคุณภาพอากาศในบรรยากาศ

การตรวจวัดคุณภาพอากาศในบรรยากาศ ของโครงการขยายกำลังการผลิตโรงงานผลิตแผ่นเหล็กรีดเย็นและเคลือบผิว (ครั้งที่ 1) ของบริษัท เอ็นเอส บลูสโคป (ประเทศไทย) จำกัด ประจำเดือนกรกฎาคม-ธันวาคม 2568 จำนวน 2 สถานี คือ บริเวณวัดมาบชูด และบริเวณวัดหนองแฟบ แผนที่แสดงจุดเก็บตัวอย่างคุณภาพอากาศในบรรยากาศ แสดงดังภาพที่ 3.14 และรูปภาพแสดงการเก็บตัวอย่างคุณภาพอากาศในบรรยากาศ แสดงดังรูปที่ 3.2-3.3

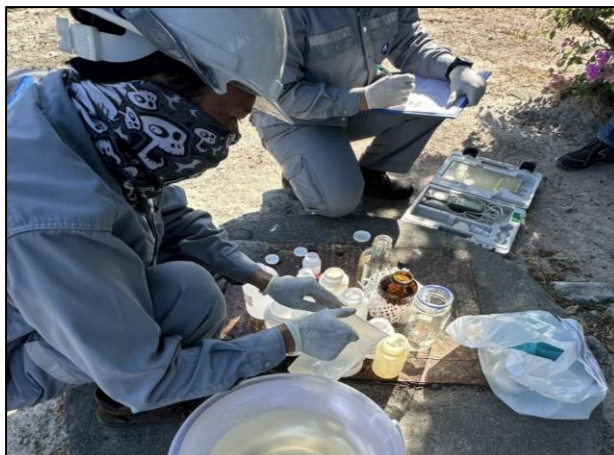
รูปที่ 3.7 การเก็บตัวอย่างคุณภาพน้ำทิ้ง บริเวณ บ่อน้ำทิ้งหลังผ่านระบบบำบัดน้ำเสียของโครงการ (Ww)
