สรุปผลการปฏิบัติตามมาตรการป้องกัน และแก้ไขผลกระทบสิ่งแวดล้อม และมาตรการติดตามตรวจสอบผลกระทบสิ่งแวดล้อม ของโครงการขยายกำลังการผลิตโรงงานผลิตแผ่นเหล็กรีดเย็นและเคลือบผิว (ครั้งที่ 1) บริษัท เอ็นเอส บลูสโคป (ประเทศไทย) จำกัด ประจำเดือนกรกฎาคม-ธันวาคม 2568 พบว่า โครงการสามารถปฏิบัติตามมาตรการป้องกัน และแก้ไขผลกระทบสิ่งแวดล้อมดังที่ได้ระบุไว้ในรายงานการประเมินผลกระทบสิ่งแวดล้อมได้อย่างต่อเนื่อง ส่วนผลการติดตามตรวจสอบผลกระทบสิ่งแวดล้อมในด้านคุณภาพอากาศในปล่องระบาย คุณภาพอากาศในบรรยากาศ คุณภาพน้ำทิ้ง คุณภาพน้ำใต้ดิน และด้านอาชีวอนามัย และความปลอดภัย พบว่า ส่วนใหญ่มีค่าเป็นไปตามประกาศกรมสวัสดิการและคุ้มครองแรงงาน พ.ศ. 2561 เรื่อง มาตรฐานระดับเสียงที่ยอมให้ลูกจ้างได้รับเฉลี่ยตลอดระยะเวลาการทำงานในแต่ละวัน ยกเว้นบริเวณ Air Compressor (23 กรกฎาคม และ 21 ตุลาคม 2568) และบริเวณ Zincalume Pot Area (MCL2) (23 กรกฎาคม และ 21 ตุลาคม 2568) มีค่าไม่เป็นไปตามเกณฑ์มาตรฐานดังกล่าว ทั้งนี้ ทุกจุดตรวจวัดมีค่าเป็นไปตามประกาศกระทรวงอุตสาหกรรม พ.ศ. 2546 เรื่อง มาตรการคุ้มครองความปลอดภัยในการประกอบกิจการโรงงานเกี่ยวกับสภาวะแวดล้อมในการทำงาน

1. ชื่อโครงการ โครงการขยายกำลังการผลิตโรงงานผลิตแผ่นเหล็กรีดเย็นและเคลือบผิว (ครั้งที่ 1)
2. สถานที่ตั้ง ตั้งอยู่เลขที่ 2 ซอย G9 นิคมอุตสาหกรรมดับบลิวเอชเอตะวันออก (มาบตา

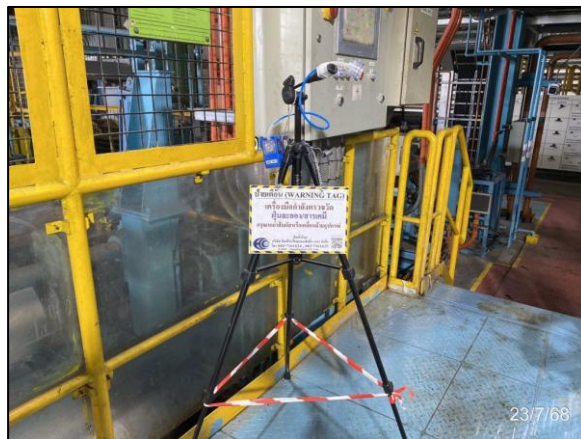
## รูปที่ 3.12 การตรวจวัดคุณภาพอากาศในพื้นที่ทำงาน

บริเวณ Passivation ในสายการผลิต Zincalume Line MCL3

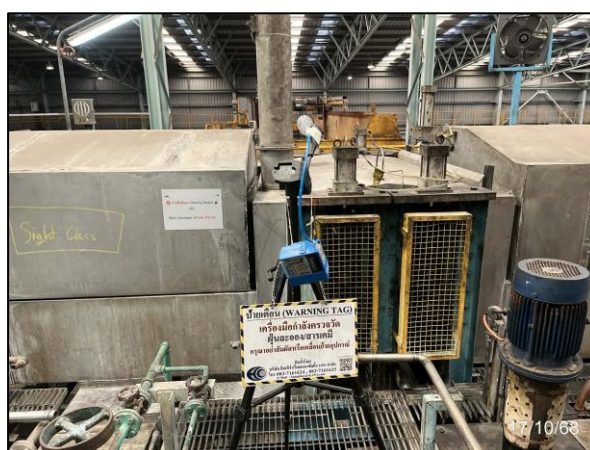
บริเวณ Alkaline Cleaning Section (CPL Process Section)

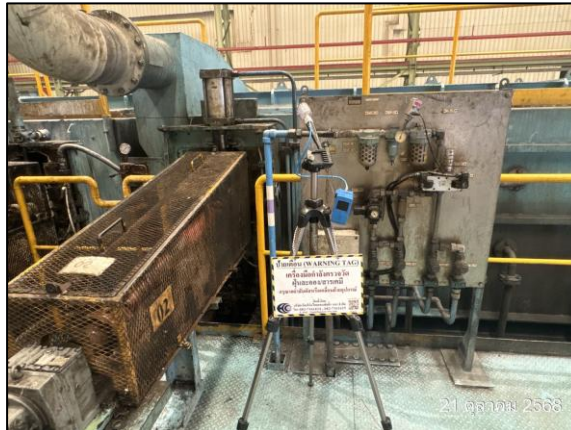
รูปที่ 3.12 การตรวจวัดคุณภาพอากาศในพื้นที่ทำงาน (ต่อ)

บริเวณ Alkaline Cleaning Section (MCL2)

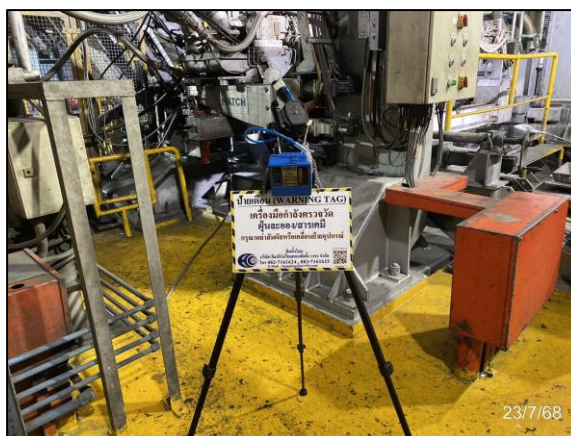
บริเวณ MCL Pot Area (MCL2)

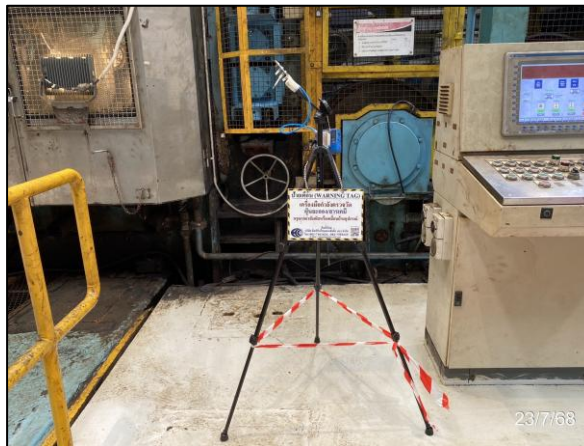
รูปที่ 3.12 การตรวจวัดคุณภาพอากาศในพื้นที่ทำงาน (ต่อ)

บริเวณ PKL Entry Section

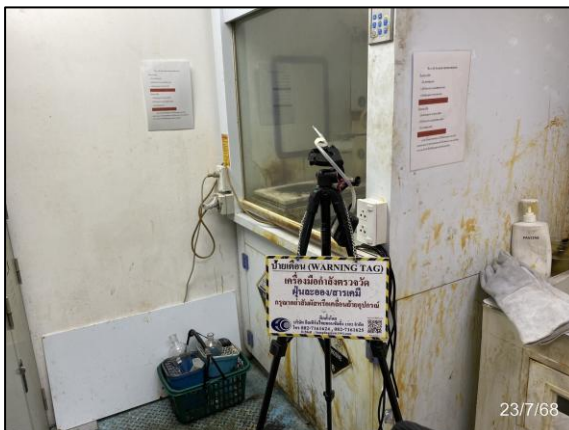
### รูปที่ 3.12 การตรวจวัดคุณภาพอากาศในพื้นที่ทำงาน (ต่อ)

บริเวณ PKL Test Bench Section

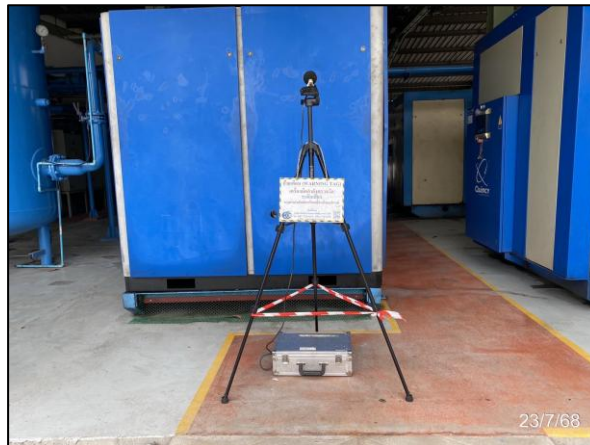
รูปที่ 3.13 การตรวจวัดระดับเสียงในพื้นที่ทำงาน ( $L_{eq}$  8 hr.)

บริเวณ Air Compressor

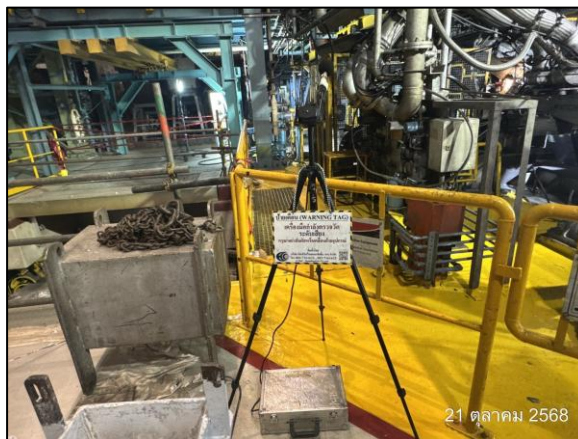
บริเวณ Zincalume Pot Area (MCL2)

ทั้งนี้ บริเวณ Zincalume Pot Area (MCL2 และ 3) และบริเวณ Cold Reduction Mill (In front of Mill CRM) ไม่มีพนักงานปฏิบัติงานประจำโดยพนักงานจะเข้าไปปฏิบัติงานเพียง 15 นาทีต่อครั้งปกติพนักงานจะปฏิบัติงานในห้องควบคุม (Control Room) ส่วนบริเวณ Air Compressor ไม่มีพนักงานปฏิบัติงาน โดยทางโครงการได้จัดเตรียมอุปกรณ์ป้องกันเสียงดังโดยพิจารณาค่า NRR ของอุปกรณ์และจัดเตรียมให้กับพนักงานสวมใส่อย่างเพียงพอ รวมทั้งได้ติดป้ายเตือนให้พนักงานสวมใส่อุปกรณ์ป้องกันเสียงดัง ทั้งนี้ทางโครงการได้จัดทำโครงการอนุรักษ์การได้ยิน (Hearing Conservation Programs) เพื่อให้พนักงานได้ตระหนักถึงความปลอดภัยดังนี้

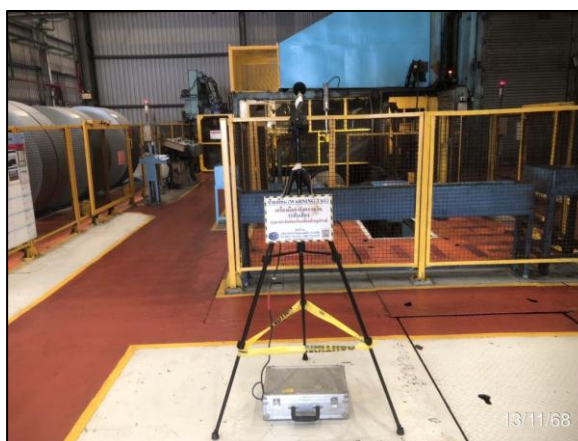
บริเวณ Cold Reduction Mill (In front of Mill CRM)

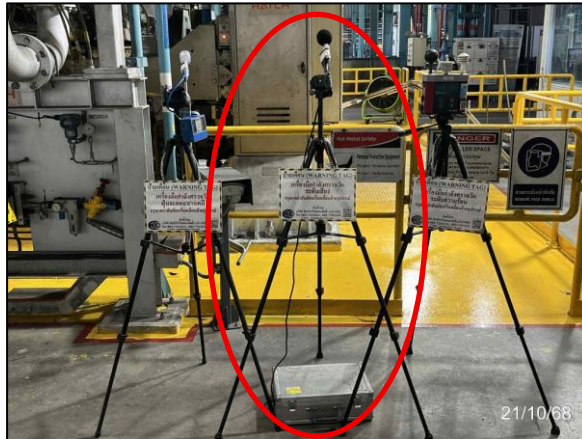
รูปที่ 3.13 การตรวจวัดระดับเสียงในพื้นที่ทำงาน ( $L_{eq}$  8 hr.) (ต่อ)

บริเวณ Zincalume Pot Area (MCL3)

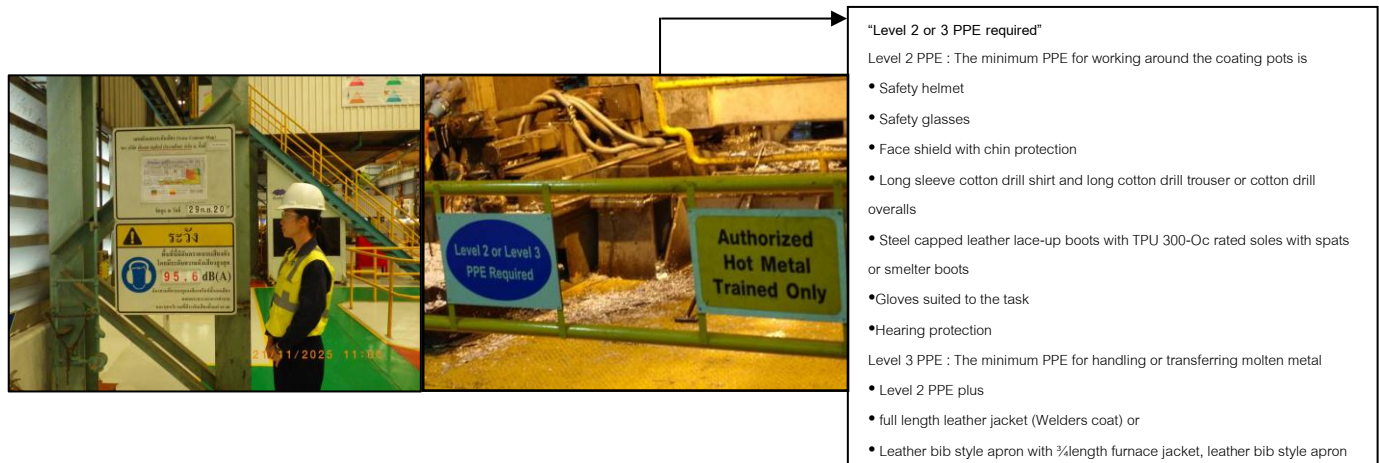
รูปที่ 3.14 บ้ายกำหนดให้พนักงานสวมใส่อุปกรณ์ป้องกันอันตรายส่วนบุคคล  
บริเวณ MCL Pot Area (Zincalume Pot Area)

จากผลการคำนวณความสามารถในการลดระดับเสียงของที่ครอบหูลดเสียง แสดงให้เห็นว่าระดับเสียงที่พนักงานได้รับสัมผัสขณะปฏิบัติงานเมื่อสวมใส่อุปกรณ์ลดเสียงมีค่าลดลงมาก ซึ่งสามารถช่วยลดผลกระทบต่อสมรรถภาพการได้ยินของพนักงาน ดังนั้นจึงอาจกล่าวได้ว่าโรงงานได้พิจารณาและกำหนดแนวทางการป้องกันเพื่อลดผลกระทบต่อพนักงานอย่างเพียงพอแล้ว

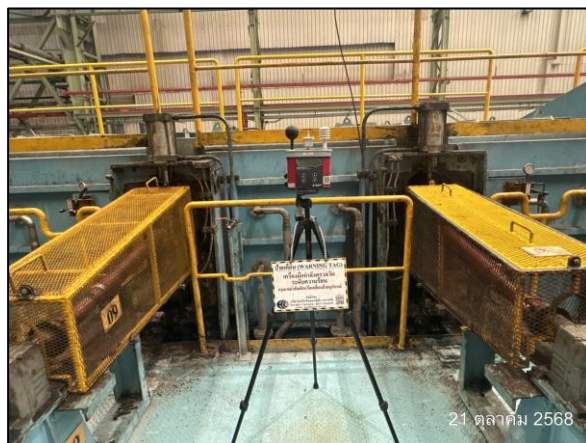
รูปที่ 3.15 การตรวจวัดระดับความร้อนในพื้นที่ทำงาน

บริเวณ Zincalume Line Cleaning : MCL2

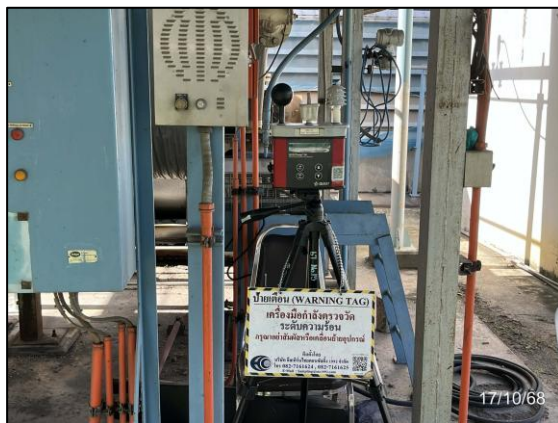
รูปที่ 3.15 การตรวจวัดระดับความร้อนในพื้นที่ทำงาน (ต่อ)

บริเวณ Oven RTO

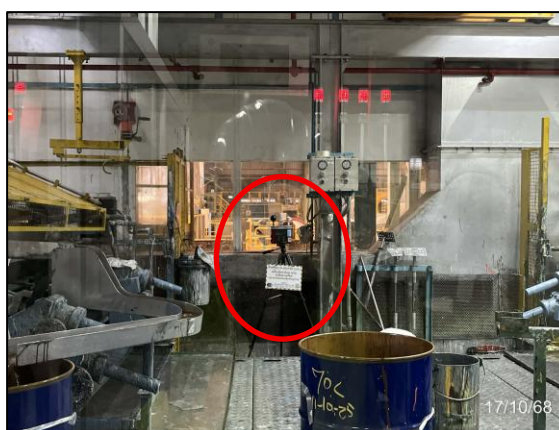
บริเวณ Coater room : CPL

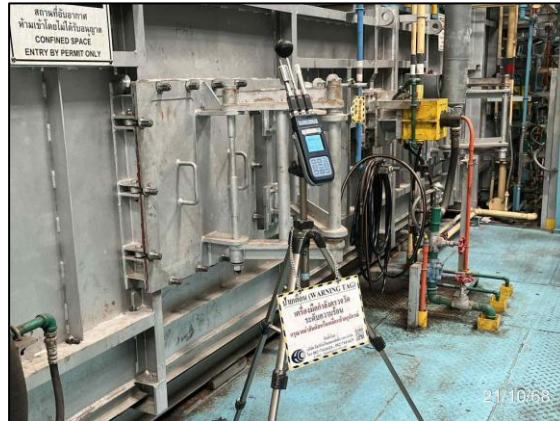
รูปที่ 3.15 การตรวจวัดระดับความร้อนในพื้นที่ทำงาน (ต่อ)

บริเวณ Zincalume Line Cleaning : MCL3

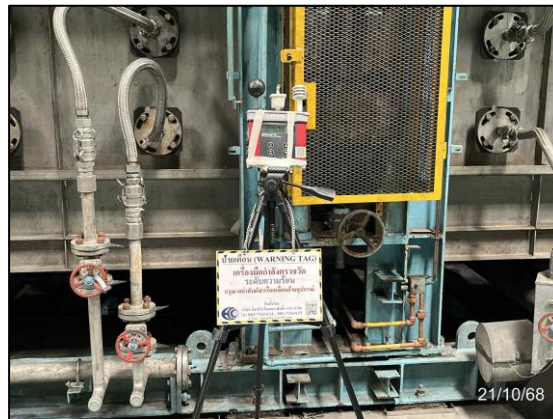
บริเวณ Annealing Process : MCL3

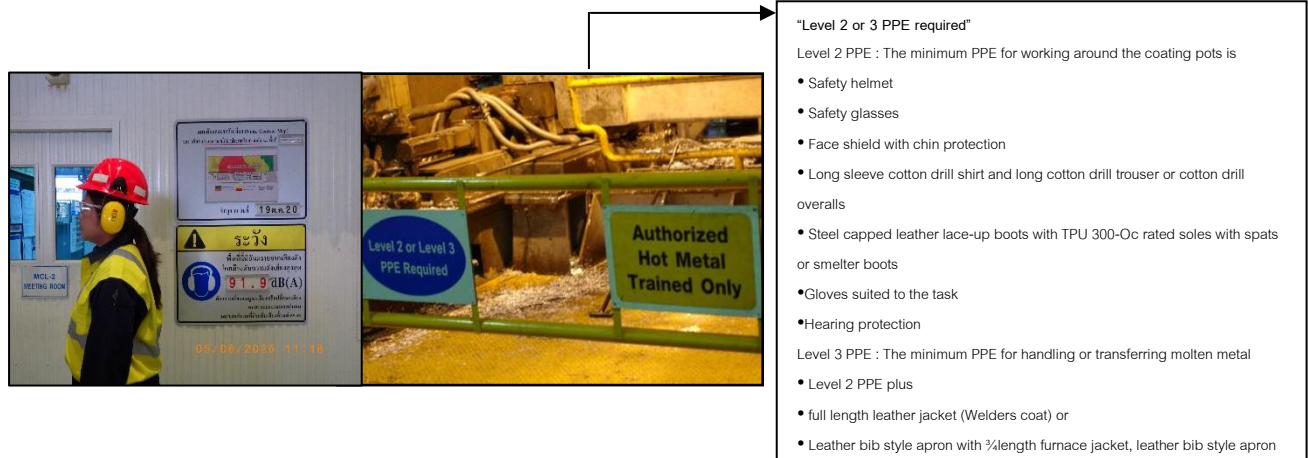
รูปที่ 3.14 บ้ายกำหนดให้พนักงานสวมใส่อุปกรณ์ป้องกันอันตรายส่วนบุคคล  
บริเวณ MCL Pot Area (Zincalume Pot Area)

จากผลการคำนวณความสามารถในการลดระดับเสียงของที่ครอบหูลดเสียง แสดงให้เห็นว่าระดับเสียงที่พนักงานได้รับสัมผัสขณะปฏิบัติงานเมื่อสวมใส่อุปกรณ์ลดเสียงมีค่าลดลงมาก ซึ่งสามารถช่วยลดผลกระทบต่อสมรรถภาพการได้ยินของพนักงาน ดังนั้นจึงอาจกล่าวได้ว่าโรงงานได้พิจารณาและกำหนดแนวทางการป้องกันเพื่อลดผลกระทบต่อพนักงานอย่างเพียงพอแล้ว
