หนังสือส่งรายงานให้หน่วยงานอนุญาต
ฉบับประจำเดือนมกราคม-มิถุนายน 2568

โครงการขยายกำลังการผลิตโรงงานผลิตแผ่นเหล็กรีดเย็นแล
ะเคลือบผิว (ครั้งที่ 1) ของบริษัท เอ็นเอส บลูสโคป
(ประเทศไทย) จำกัด

รายงานการตรวจสอบระบบแผงเซลล์แสงอาทิตย์

Solar Rooftop
Preventive Maintenance Report
Quarter 2 of Year 2024
Bluescope TH (TH-072)

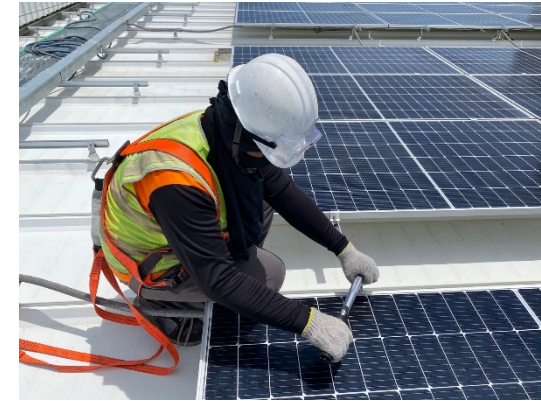
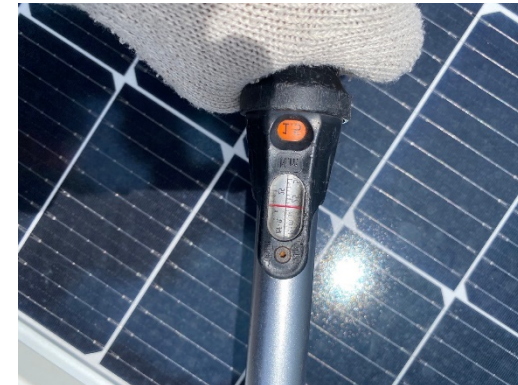
2 Module Support Structure			
2.1	Rust on mounting structure	Acceptable	Mounting structure is new and no rust found.
2.2	Tightness of nut and bolts of the structure	Acceptable	Random checking on nuts and bolts of the structure for the tightness. Nuts and bolts are tight; the marked line is still visible.
2.3	Tightness of nut and bolts of module's clamps	Acceptable	Random checking on nuts and bolts of the structure for the tightness. Nuts and bolts are tight; the marked line is still visible.

Check the clamping of the mid clamp with a torque wrench.

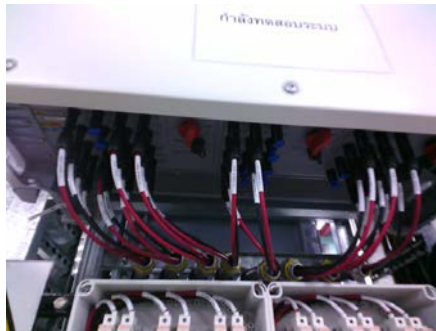
4 DC Combiner Boxes			
4.1	Defects on DC junction boxes and Fuse (Visual)	Acceptable	No defects found.
4.2	DC switch for its smooth functioning.	Acceptable	No defects found.
4.3	All cable glands are properly sealed	N/A	Not allowed to open the DC combiner boxes.
4.4	Termination points are tight properly	N/A	Not allowed to open the DC combiner boxes.
4.5	Conditions of cable	Acceptable	No defects found.

Scan the heat of MC4 Under the inverter.

Scan the heat at the AC cable .

Scan the heat at the combiner box.

Measure current and voltage.

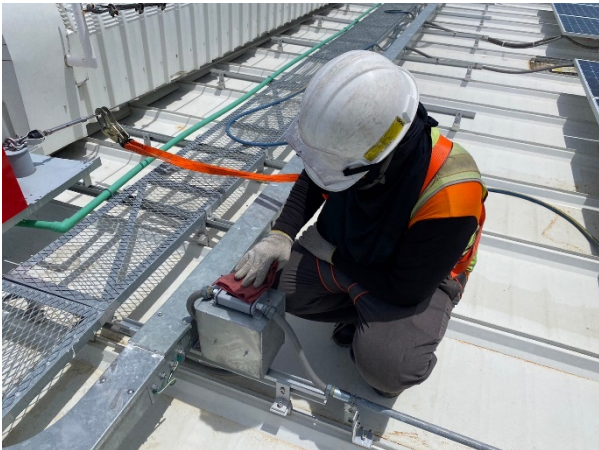
5 Meteorological Station			
5.1	Cleanliness of Pyranometer	Acceptable	There was dust/dirt on the Pyranometer before being cleaned by our team.
5.2	Position of bubble on Pyranometer	Acceptable	Pyranometer were re-positioned until the bubble is in the middle.
5.3	Cleanliness of Reference Cell	Acceptable	There was dust/dirt on the Reference Cell before being cleaned by our team.

We cleaned the Reference cell and Pyranometer.

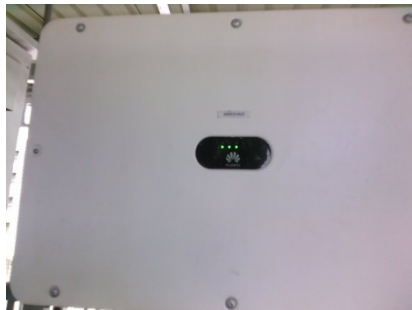
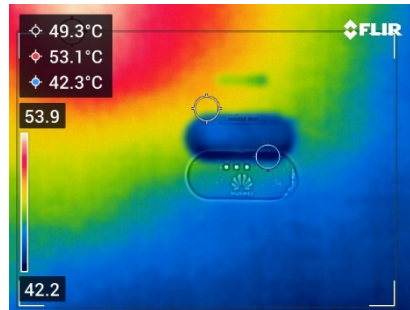
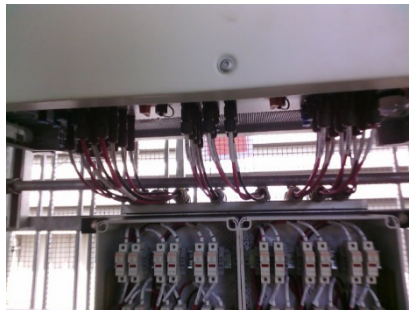
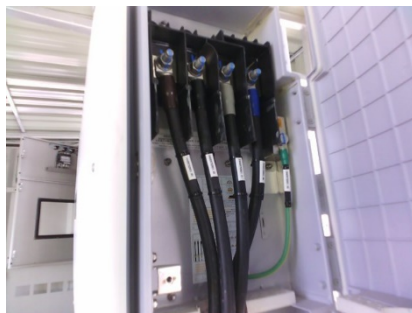
Inverter & combiner box No.1

6 Inverter			
6.1	Cleanliness of inverter (outside) and inverter's fan	Acceptable	There was dust/dirt cover on the inverter before being cleaned by our team. No hotspot found. No fan for this inverter, it is heat-sink technology.
6.2	No dirt/insects at the inverter's heat sink	Acceptable	Little of dirt found at the inverter's heat sink before being cleaned by our team.
6.3	Conditions of warning label and sticker	Acceptable	Warning label and sticker are still new and in the good condition. No damage found.
6.4	Physical conditions of surge arrester	Acceptable	Surge arrester is in the good condition. No damage found.

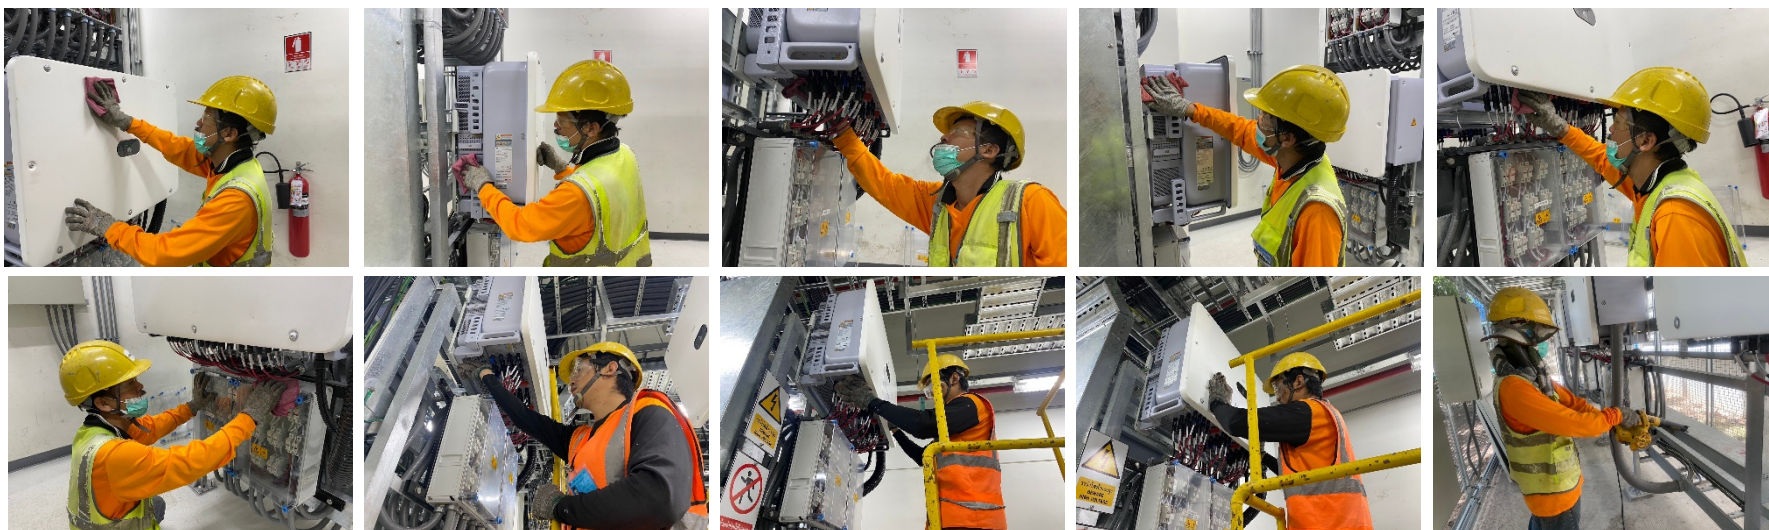
Cleaning inverter station

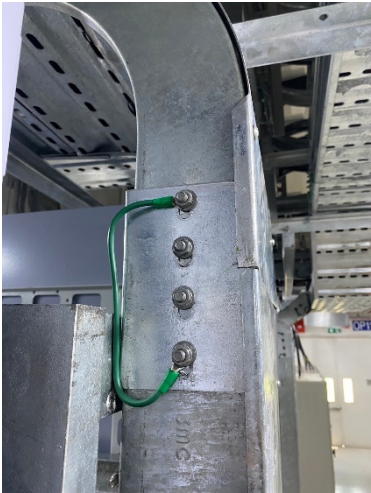
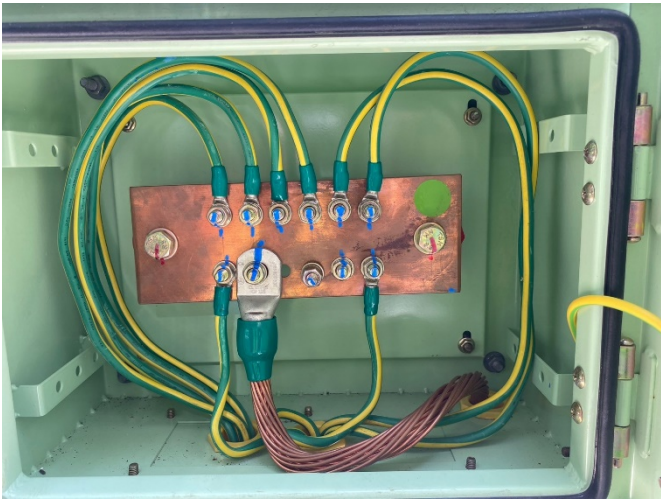
7	Grounding System			
7.1	Conditions of all earth pits	Acceptable	Connected to the existing earthing system. DC – ground bar connected with mounting structure and PV module AC – connect to Tesco earthing system

<p>Grounding point.</p>
7.2	Continuity between earth strip/structure and earth pit	Acceptable	Check the continuity is fine.	
7.3	Cable tie	Acceptable	All points are torqued and marked.

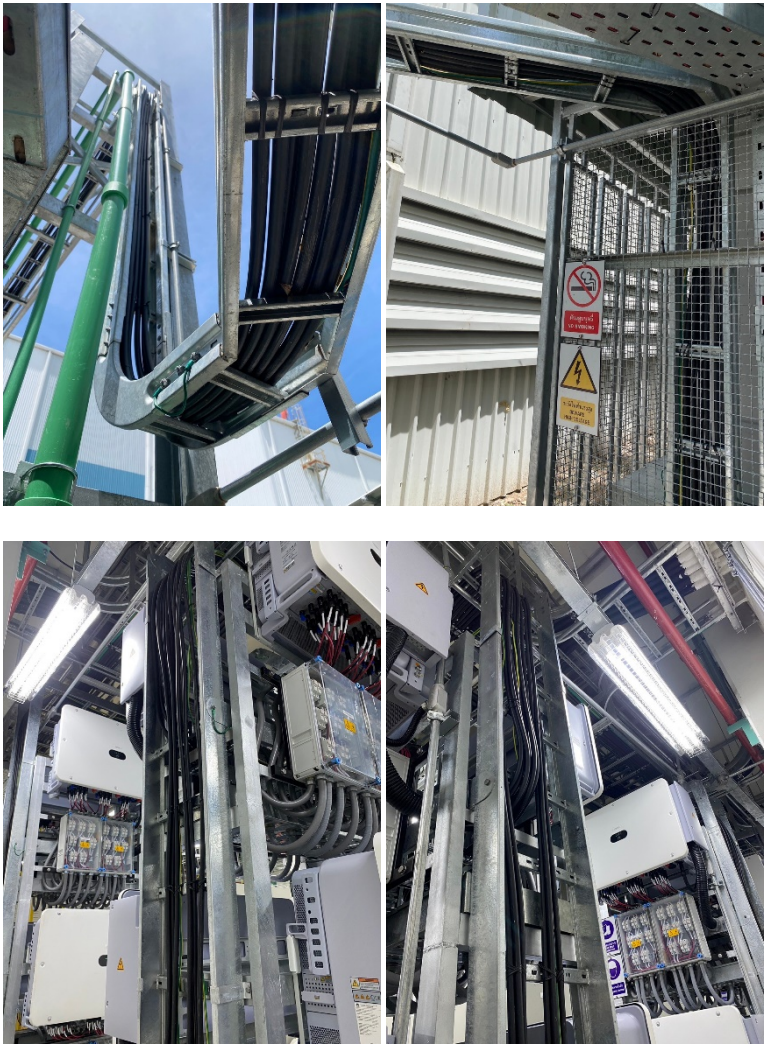
8 AC Cable and Wiring			
8.1	Conditions of AC cable	Acceptable	AC cable is still new and in the good condition; no damage found.
8.2	Conditions of AC cable lugs and heating issues	Acceptable	AC cable lugs are still new and in the good condition; no damage found.

AC Cable Wiring are normal.

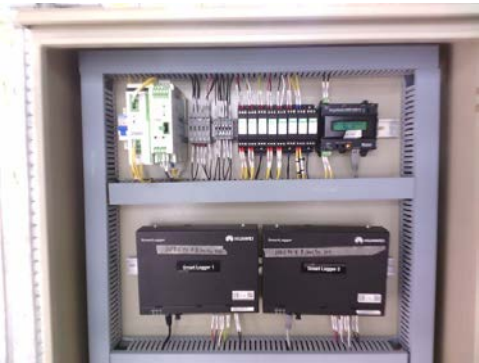
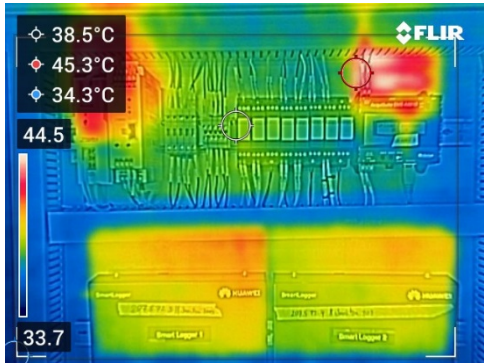
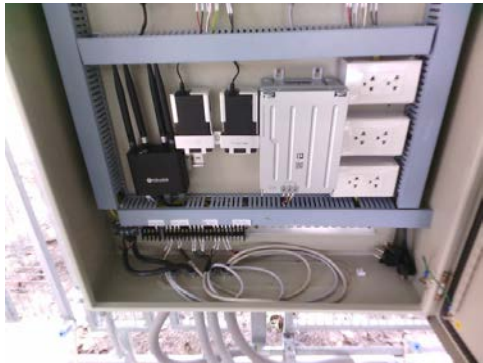
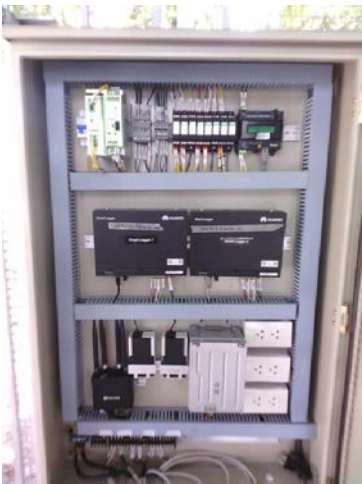
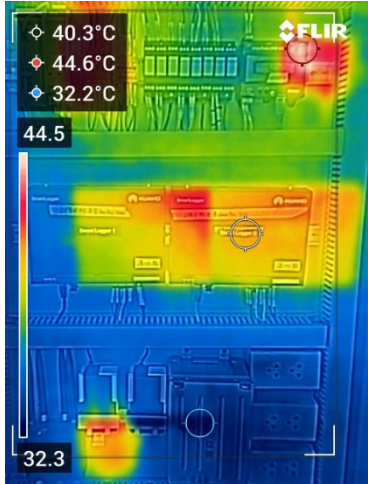
9	Monitoring System		
9.1	Conditions/damages on the cabinet.	Acceptable	Cable management is fine.
9.2	Tightness of all connections inside the cabinet.	Acceptable	Connections inside the cabinet are tight.
9.3	Ensure data logger and battery are intact.	Acceptable	Acceptable
9.4	Operation of SMPS	Acceptable	Not Available

Monitoring Box are normal.

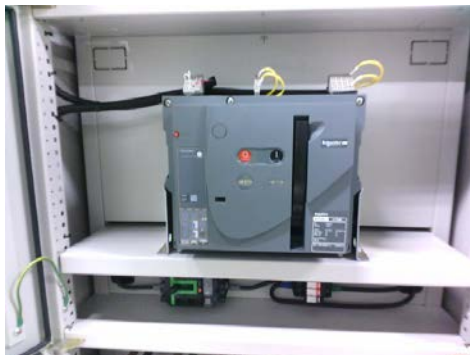
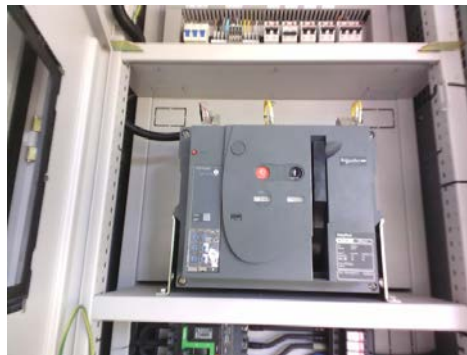
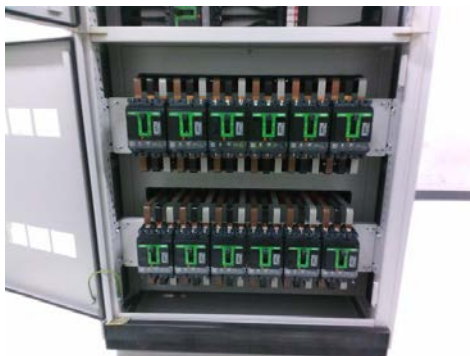
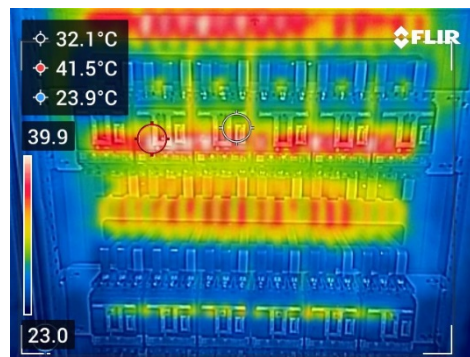
10	HV & LV Panels		
10.1	Cleanliness of HV & LV panels	Acceptable	Visual check – all normal
10.2	Visual check of relay status and auxiliary supply	Acceptable	Relay is normal, No alarm
10.3	Visual check all MCCB and isolator terminals	Acceptable	Visual check – all normal
10.4	Connection of LV Panel Earthing	Acceptable	Visual check – all normal

ACDB are Normal.

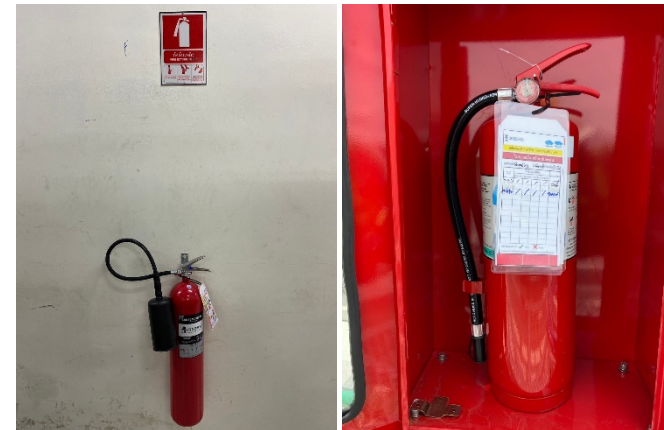
11	Fire Alarm and UPS System		
11.1	Condition of battery and its cleanliness	Acceptable	Not available
11.2	Tightness of battery cell connection	Acceptable	Not available
11.3	Voltage of the battery bank	Acceptable	Not available
1.4	Apply petroleum jelly on the battery cell termination	Acceptable	Not available
12	Other Findings		
12.1	Roof for water pump	Acceptable	Not available
12.2	Leak of the water tap	Acceptable	Not available
12.3	PE pipe connection	Acceptable	Not available

Fire extinguisher are normal.
