1.1 ความเป็นมาในการจัดทำรายงาน

รายงานผลการปฏิบัติตามมาตรการป้องกันและแก้ไขผลกระทบสิ่งแวดล้อม และมาตรการติดตามตรวจสอบผลกระทบสิ่งแวดล้อม
โครงการผลิตเม็ดพลาสติกโพลิเอททีลีน ชนิดความหนาแน่นต่ำ (ครั้งที่ 3) ของบริษัท ไทยโพลิเอททีลีน จำกัด
ระหว่างเดือนกรกฎาคม-ธันวาคม พ.ศ. 2568

1.4 รายละเอียดโครงการ

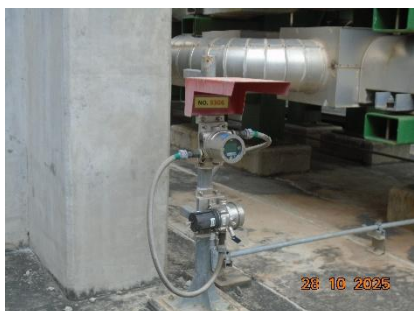
ภาพที่ 2-6 Gas Detector

(3) จัดให้มี Gas Detector และระบบ Fire Alarm ทั่วบริเวณโรงงาน ตามความเหมาะสมอย่างเพียงพอ เช่น บริเวณ Storage พร้อมมีการตรวจสอบการทำงาน	- บริษัทฯ มีการติดตั้งระบบ Gas Detector ครอบคลุมทุกพื้นที่ใน Hazardous Area ในจุดที่มี Hydrocarbon และบริเวณจุดเก็บสารเคมี จะส่งสัญญาณเตือนภัยมาที่ Central Control Room เมื่อตรวจพบก๊าซ ทั้งนี้ มีการตรวจสอบตามแผน Preventive Maintenance Programme ทุก 1 ปี - บริษัทฯ มีการติดตั้งระบบ Fire Alarm อย่างเหมาะสม และมีการตรวจสอบทุก 1 เดือน	- ไม่มีปัญหาและอุปสรรคในการทำงาน	- ภาคผนวก ข-10 การตรวจสอบระบบ Gas Detector - ภาคผนวก ข-30 การตรวจสอบสภาพการทำงานของอุปกรณ์และระบบโต้ตอบ ภาวะฉุกเฉิน - ภาพที่ 2-5 Gas Detector - ภาพที่ 2-36 Fire Alarm และแผนผังควบคุมระบบ Fire Alarm

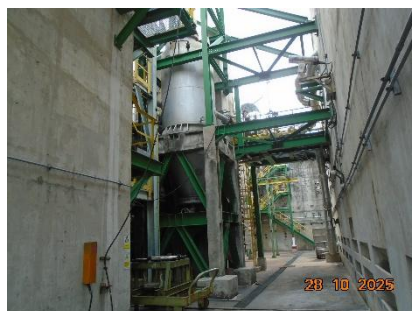
ภาพที่ 2-7 Emergency Venting Systems (EVS)

(7) ติดตั้ง Emergency Venting System (EVS) เพิ่ม 1 ระบบ ภายหลังยกเลิก Drench Water System โดยปัจจุบันติดตั้ง EVS แล้ว 1 ระบบ เพื่อดักเก็บโพลิเมอร์ที่ถูกระบายออกจากถังปฏิกริยา Autoclave หรือ Tubular Reactor ในกรณีเกิดเหตุฉุกเฉินทำให้ Rupture Disc แตก	- โครงการได้ติดตั้ง Emergency Venting System (EVS) และทำการติดตั้งเพิ่มอีก 1 ระบบ ในเดือนพฤศจิกายน พ.ศ. 2559 เพื่อใช้กักเก็บโพลิเมอร์ที่ถูกระบายออกจากถังปฏิกรณ์ และเริ่มใช้งานตั้งแต่เดือนมีนาคม พ.ศ. 2560	- ไม่มีปัญหาและอุปสรรคในการทำงาน	- ภาพที่ 2-6 Emergency Venting Systems (EVS)

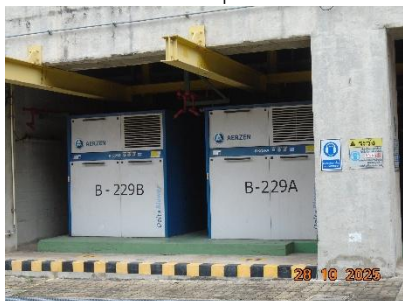
ภาพที่ 2-28 Acoustic Enclosure บริเวณ B-229 A/B

(2) จัดตารางในการทำงานบริเวณที่มีเสียงดังเกิน 85 เดซิเบลเอ ให้มีช่วงการพัก (Interruption) เหมาะสมตามมาตรฐาน ของ OSHA (Occupational Safety and Health Administration Act, 1970)	- ในการปฏิบัติงานบริเวณที่มีเสียงดังเกิน 85 เดซิเบลเอ จะเป็นเพียง การตรวจสอบและจดบันทึก Condition ของเครื่องจักร ซึ่งใช้เวลา ในการตรวจเครื่องจักรครั้งละประมาณ 10 นาที ซึ่งในการ ปฏิบัติงานต้องสวมอุปกรณ์ป้องกัน ได้แก่ Ear Plugs หรือ Ear Muffs ทุกครั้ง	- ไม่มีปัญหาและ อุปสรรคในการ ทำงาน	- ภาคผนวก ข-42 เอกสาร ตารางการทำงานเป็นกะ ประจำปี พ.ศ. 2568 - ภาพที่ 2-28 ป้ายเตือนการ สวมใส่อุปกรณ์คุ้มครองความ ปลอดภัยส่วนบุคคล บริเวณ เสียงดังเกิน 85 เดซิเบลเอ

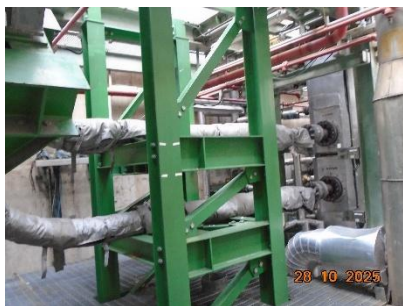
ภาพที่ 2-34 Rupture Disc PSF บริเวณ Vent Stack

• ติดตั้ง Rupture Disc (PSF 001-004) จำนวน 4 ตัว ที่ บริเวณถังปฏิกริยา เพื่อช่วยระบายก๊าซ และความดันใน กรณีที่เกิด Over Pressure โดยกำหนด Bursting	- บริเวณถังปฏิกรณ์ของบริษัทฯ มีการติดตั้งระบบระบายก๊าซ Rupture Disc (PSF 001-004) ไว้ 4 ตัว เพื่อช่วยระบายก๊าซและ	- ไม่มีปัญหาและ อุปสรรคในการ ทำงาน	- ภาพที่ 2-33 Rupture Disc PSF บริเวณ Vent Stack

8. การเกิดอันตราย ร้ายแรง (ต่อ)	Pressure ไว้ที่ 1,650 บาร์ ซึ่งในกรณีที่ความดันสูงเกินกว่าที่กำหนด Rupture Disc จะแตกออกและระบายก๊าซออกทางระบบ Emergency Venting Separator (EVS)	ความดันในกรณีที่เกิด Over Pressure โดยกำหนด Bursting Pressure ไว้ที่ 1,650 บาร์		
	<p>สำหรับ Tubular Reactor</p> <ul style="list-style-type: none"> ออกแบบ Tubular Reactor ให้เป็นท่อ 2 ชั้น โดยด้านในท่อชั้นที่ 1 เป็นส่วนของการเกิดปฏิกิริยา ส่วนท่อด้านนอกจะมีน้ำไหลผ่าน ซึ่งจะมีการติดตั้งเครื่องตรวจวัดก๊าซเอททีลีน ในน้ำแบบ Online เพื่อตรวจสอบการรั่วหรือแตกของท่อ โดยกำหนดค่าเตือนไว้ที่ 50,000 ppm เมื่อถึงค่าเตือนโครงการฯ จะดำเนินการหยุดกระบวนการผลิตเพื่อตรวจสอบหาตำแหน่งที่เกิดการรั่วหรือแตกของท่อ พร้อมทั้งวิเคราะห์หาสาเหตุในส่วนที่เกิดความเสียหายเพื่อทำการป้องกันและแก้ไข และตรวจวัดปริมาณก๊าซเอททีลีนภายในน้ำก่อนเริ่มกระบวนการผลิต 	<ul style="list-style-type: none"> โครงการได้ทำการออกแบบ Tubular Reactor ให้เป็นท่อ 2 ชั้น โดยด้านในท่อชั้นที่ 1 เป็นส่วนของการเกิดปฏิกิริยา ส่วนท่อด้านนอกจะมีน้ำไหลผ่านซึ่งจะมีการติดตั้งเครื่องตรวจวัดก๊าซเอททีลีนในน้ำแบบ Online เพื่อตรวจสอบการรั่วหรือแตกของท่อ 	<ul style="list-style-type: none"> ไม่มีปัญหาและอุปสรรคในการทำงาน 	<ul style="list-style-type: none"> ภาคผนวก ข-27 เอกสารการออกแบบ Tubular Reactor

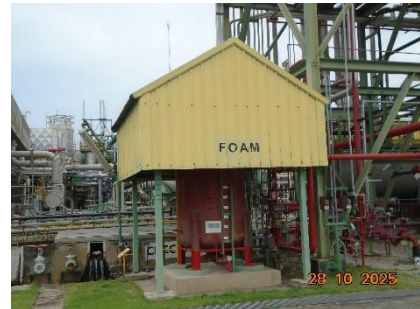
ภาพที่ 2-49 Foam Bladder Tank

- (8) ระบบ Foam Bladder Tank จำนวน 1 ชุด

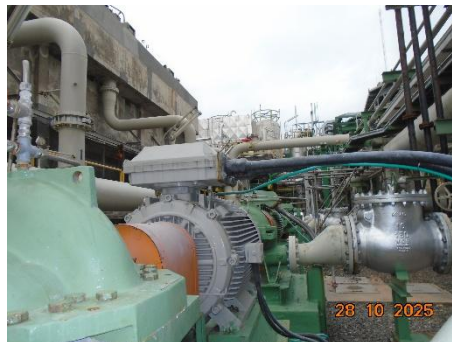
ภาพที่ 2-55 Explosion Proof บริเวณ Pump 236

- (10) มีระบบใบอนุญาตในการทำงาน (Work Permit) เพื่อควบคุมและตรวจสอบการทำงานให้เกิดความปลอดภัย
- (11) กำหนดเขตสูบบุหรี่ภายนอกโรงงาน นอกกระบวนการผลิต
- (12) ในบริเวณกระบวนการผลิตกำหนดให้ใช้อุปกรณ์ไฟฟ้าชนิด Explosion Proof ตาม Hazardous Area Classification

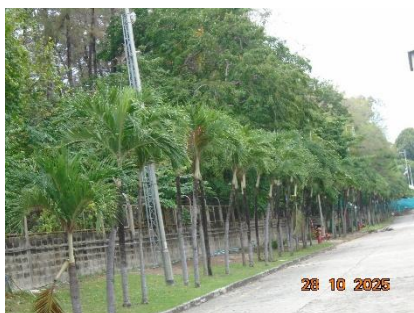
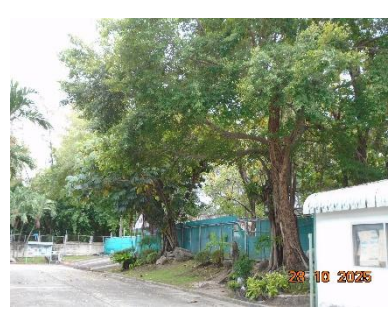
13. พื้นที่สีเขียว	(1) จัดพื้นที่สีเขียวไม่น้อยกว่าร้อยละ 5 ปัจจุบันมีพื้นที่สีเขียวประมาณ ร้อยละ 10 ของพื้นที่โครงการ (ประมาณ 1 ไร่)	<ul style="list-style-type: none"> - โครงการจัดให้มีพื้นที่สีเขียวไม่น้อยกว่าร้อยละ 5 ปัจจุบันมีพื้นที่สีเขียว ประมาณ ร้อยละ 10 ของพื้นที่โครงการ (ประมาณ 1 ไร่) 	<ul style="list-style-type: none"> - ไม่มีปัญหาและอุปสรรคในการทำงาน 	<ul style="list-style-type: none"> - ภาคผนวก ข-48 พื้นที่สีเขียว - ภาพที่ 2-59 พื้นที่สีเขียว
