3.1 ผลการปฏิบัติตามมาตรการป้องกันและแก้ไขผลกระทบสิ่งแวดล้อม

โครงการโรงไฟฟ้าพลังความร้อนร่วม อาร์ อี เอ็น โคราช เอนเนอร์ยี ของบริษัท อาร์ อี เอ็น โคราช เอนเนอร์ยี จำกัด ได้รับความเห็นชอบรายงานการประเมินผลกระทบสิ่งแวดล้อม จากคณะกรรมการผู้ชำนาญการพิจารณารายงานการประเมินผลกระทบสิ่งแวดล้อม โครงการพลังงาน ในการประชุมครั้งที่ 18/2564 เมื่อวันที่ 23 ธันวาคม พ.ศ. 2564 ตามหนังสือ ที่ ทส 1010.7/20041 ลงวันที่ 29 ธันวาคม พ.ศ. 2564 และต่อมาได้มีการขอเปลี่ยนแปลงรายละเอียดโครงการในรายงานการประเมินผลกระทบสิ่งแวดล้อม โดยทำการปรับเปลี่ยนผังองค์ประกอบโครงการ เปลี่ยนแปลงรายละเอียดอุปกรณ์เครื่องจักร ปรับลดกำลังการผลิตติดตั้ง การใช้เชื้อเพลิงและแนวท่อส่งก๊าซธรรมชาติภายในพื้นที่โครงการ ระบบปรับปรุงคุณภาพน้ำและการใช้สารเคมี ลดปริมาณน้ำใช้และน้ำทิ้ง ปรับปรุงการระบายน้ำ อุปกรณ์ดับเพลิงและระบบตรวจจับ และเปลี่ยนแปลงมาตรการป้องกันและแก้ไขผลกระทบสิ่งแวดล้อม และมาตรการติดตามตรวจสอบผลกระทบสิ่งแวดล้อม ให้สอดคล้องกับรายละเอียดที่เปลี่ยนแปลง ซึ่งโครงการได้รับความเห็นชอบรายงานฯ จากสำนักงานนโยบายและแผนทรัพยากรธรรมชาติและสิ่งแวดล้อม ในการประชุมครั้งที่ 27/2566 เมื่อวันที่ 12 ตุลาคม พ.ศ. 2566 ตามหนังสือ ที่ ทส 1009.7/21050 ลงวันที่ 27 ตุลาคม พ.ศ. 2566 โดยในรายงานการประเมินผลกระทบสิ่งแวดล้อม กำหนดให้บริษัท อาร์ อี เอ็น

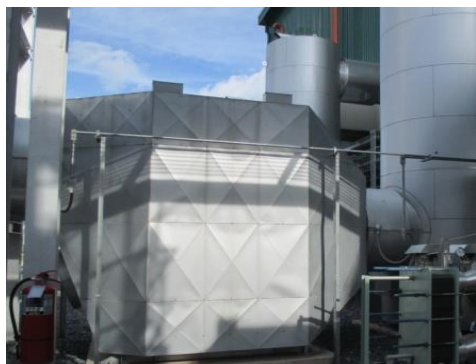
รูปที่ 3-1 ระบบ Selective Catalytic Reduction (SCR)

2. ติดตั้งระบบ Selective Catalytic Reduction (SCR) เพื่อควบคุมการเกิดก๊าซออกไซด์ของไนโตรเจน (NO_x)	- โครงการได้ติดตั้งระบบ Selective Catalytic Reduction (SCR) เพื่อควบคุมการเกิดก๊าซออกไซด์ของไนโตรเจน (NO_x) เรียบร้อยแล้ว	- ไม่พบปัญหาในการดำเนินงาน	- รูปที่ 3-1 ระบบ Selective Catalytic Reduction (SCR)

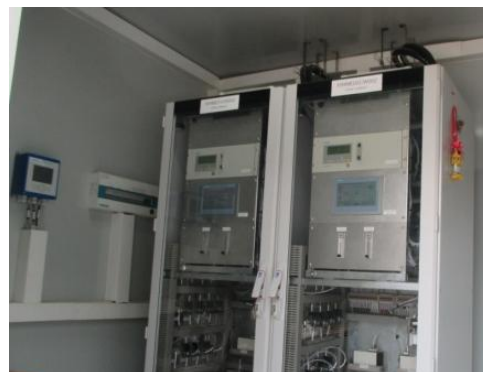
รูปที่ 3-2 ระบบตรวจวัดการระบายสารมลพิษทางอากาศจากปล่องระบายอากาศแบบต่อเนื่อง (CEMS)

1. ด้านคุณภาพอากาศ (ต่อ)	3. ติดตั้งระบบตรวจวัดการระบายสารมลพิษทางอากาศแบบต่อเนื่อง (CEMS) ที่ปล่อยระบายสารมลพิษทางอากาศของโรงไฟฟ้า เพื่อตรวจวัดอัตราการระบายสารมลพิษทางอากาศอย่างต่อเนื่อง โดยพารามิเตอร์ที่ตรวจวัด ได้แก่ ก๊าซออกไซด์ของไนโตรเจน (NO _x) ออกซิเจนส่วนเกิน (Excess Oxygen) อุณหภูมิของก๊าซที่ระบายออก และอัตราการไหลของก๊าซที่ระบายออก พร้อมทั้งจัดบันทึกผลการตรวจวัดของ CEMS สรุปเป็นรายงานประจำทุกเดือน	- โครงการได้ดำเนินการติดตั้งระบบตรวจวัดการระบายสารมลพิษทางอากาศแบบต่อเนื่อง (CEMS) ที่ปล่อยระบายสารมลพิษทางอากาศของโรงไฟฟ้า เพื่อตรวจวัดอัตราการระบายสารมลพิษทางอากาศอย่างต่อเนื่องเรียบร้อยแล้ว โดยพารามิเตอร์ที่ตรวจวัด ได้แก่ ก๊าซออกไซด์ของไนโตรเจน (NO _x) ออกซิเจนส่วนเกิน (Excess Oxygen) อุณหภูมิของก๊าซที่ระบายออก และอัตราการไหลของก๊าซที่ระบายออก (Flow Rate) พร้อมทั้งจัดบันทึกผลการตรวจวัดของ CEMS สรุปเป็นรายงานประจำทุกเดือน นอกจากนี้ ได้กำหนดให้มีการตรวจสอบความถูกต้องของ CEMS (CEMS Audit) ปีละ 1 ครั้ง และมีการรายงานข้อมูลให้ทราบอย่างต่อเนื่อง	- ไม่พบปัญหาในการดำเนินงาน	- ภาคผนวก ก.1 ผลการตรวจวัดคุณภาพอากาศจากระบบตรวจวัดการระบายสารมลพิษทางอากาศแบบต่อเนื่อง (CEMS) ระหว่างเดือนกรกฎาคม ถึง ธันวาคม พ.ศ. 2568 - ภาคผนวก ก.2 ผลการตรวจสอบความถูกต้องของ CEMS (CEMS Audit) ประจำปี พ.ศ. 2568 - รูปที่ 3-2 ระบบตรวจวัดการระบายสารมลพิษทางอากาศแบบต่อเนื่อง (CEMS)

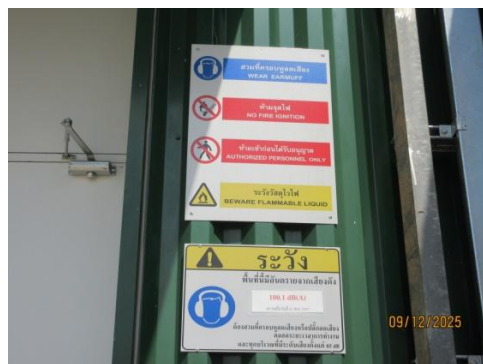
รูปที่ 3-4 ป้ายหรือสัญลักษณ์เตือนบริเวณพื้นที่ที่มีระดับเสียงดัง

2. ด้านเสียง	1. จัดทำป้ายหรือสัญลักษณ์บริเวณพื้นที่ที่มีระดับเสียงดังเกิน 85 เดซิเบล(เอ) เช่น บริเวณห้องเผาไหม้ของเครื่องยนต์ผลิตไฟฟ้า เป็นต้น พร้อมติดตั้งป้ายเตือนและควบคุมพนักงานหรือบุคคลที่จะเข้าไปทำงานในบริเวณดังกล่าว ต้องมีการสวมใส่อุปกรณ์ลดเสียง เช่น ปลั๊กลดเสียง (Ear Plugs) หรือครอบหูลดเสียง (Ear Muffs)	- โครงการติดตั้งป้ายหรือสัญลักษณ์บริเวณพื้นที่ที่มีระดับเสียงดังเกิน 85 เดซิเบล(เอ) เช่น บริเวณห้องเผาไหม้ของเครื่องยนต์ผลิตไฟฟ้า เป็นต้น พร้อมติดตั้งป้ายเตือน และควบคุมพนักงานหรือบุคคลที่จะเข้าไปทำงานในบริเวณดังกล่าว ต้องมีการสวมใส่อุปกรณ์ลดเสียง เช่น ปลั๊กลดเสียง (Ear Plugs) หรือครอบหูลดเสียง (Ear Muffs)	- ไม่พบปัญหาในการดำเนินงาน	- รูปที่ 3-4 ป้ายหรือสัญลักษณ์เตือนบริเวณพื้นที่ที่มีระดับเสียงดัง - รูปที่ 3-5 พนักงานสวมใส่อุปกรณ์ลดเสียง

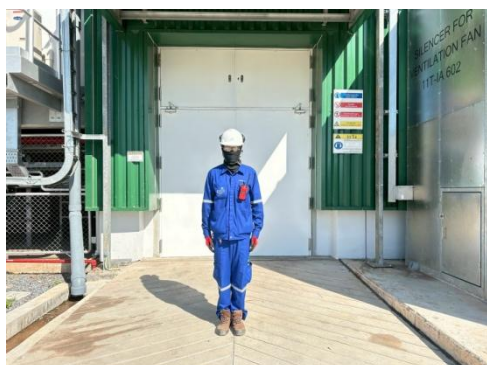
รูปที่ 3-5 พนักงานสวมใส่อุปกรณ์ลดเสียง

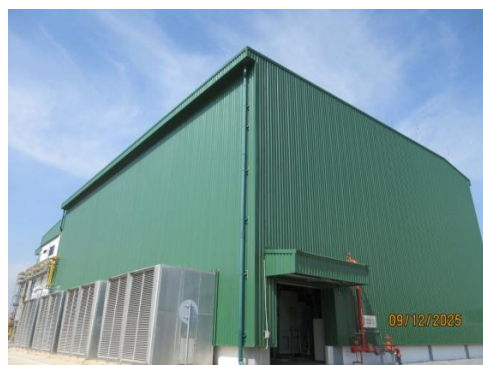
รูปที่ 3-6 อาคารคลุมเครื่องจักรที่บริเวณห้องเผาไหม้ของเครื่องยนต์ผลิตไฟฟ้าจากก๊าซธรรมชาติ (Gas Engine)

3. ในการติดตั้งเครื่องจักรต่างๆ ที่มีเสียงดัง ของโครงการโรงไฟฟ้าพลังความร้อนร่วม อารี อี เอ็น โคราช เอนเนอร์ยี่ ต้องมีการติดตั้งอุปกรณ์ช่วยในการลดเสียง เช่น สร้างอาคารคลุมเครื่องจักรที่บริเวณห้องเผาไหม้ของเครื่องยนต์ผลิตไฟฟ้าจากก๊าซธรรมชาติ (Gas Engine) และกำหนดลักษณะของใบพัดของหน่วยหล่อเย็นเป็นชนิดที่ก่อให้เกิดระดับเสียงต่ำ เป็นต้น	- โครงการจัดให้มีการติดตั้งอุปกรณ์ช่วยในการลดเสียง เช่น สร้างอาคารคลุมเครื่องจักรที่บริเวณห้องเผาไหม้ของเครื่องยนต์ผลิตไฟฟ้าจากก๊าซธรรมชาติ (Gas Engine) และกำหนดลักษณะของใบพัดของหน่วยหล่อเย็นเป็นชนิดที่ก่อให้เกิดระดับเสียงต่ำ เป็นต้น	- ไม่พบปัญหาในการดำเนินงาน	- รูปที่ 3-6 อาคารคลุมเครื่องจักรที่บริเวณห้องเผาไหม้ของเครื่องยนต์ผลิตไฟฟ้าจากก๊าซธรรมชาติ (Gas Engine) - รูปที่ 3-7 ใบพัดของหน่วยหล่อเย็น

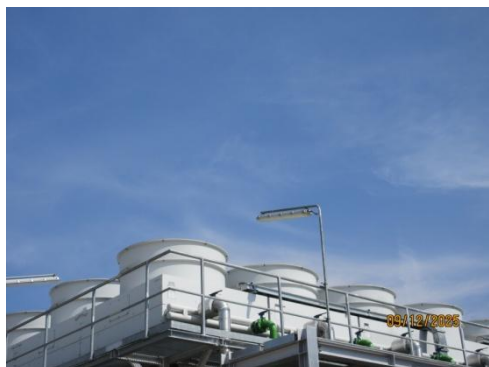
รูปที่ 3-7 ไซฟ่อนของหน่วยหล่อเย็น

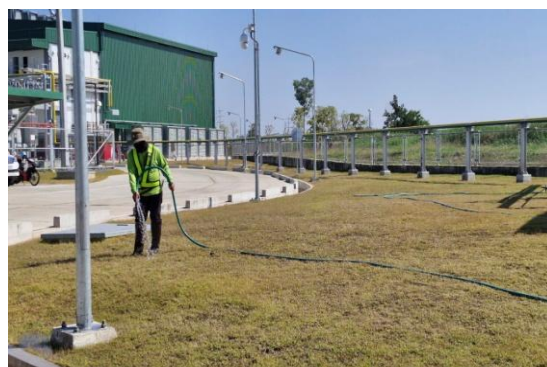
รูปที่ 3-8 การนำน้ำจากบ่อหน้าฝนมารดต้นไม้

2. พิจารณาแนวทางในการเพิ่มประสิทธิภาพการใช้น้ำ โดยโครงการจะนำน้ำจากบ่อน้ำฝนมารดต้นไม้ในพื้นที่โครงการ	- โครงการได้พิจารณาแนวทางในการเพิ่มประสิทธิภาพการใช้น้ำ โดยโครงการจะนำน้ำจากบ่อน้ำฝนมารดต้นไม้ในพื้นที่โครงการ	- ไม่พบปัญหาในการดำเนินงาน	- รูปที่ 3-8 การนำน้ำจากบ่อน้ำฝนมารดต้นไม้

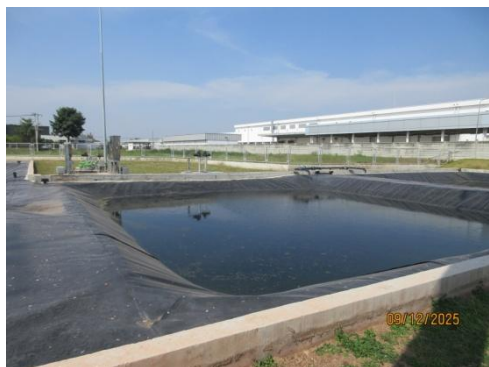
รูปที่ 3-9 บ่อพักน้ำทิ้ง

4. ด้านคุณภาพน้ำผิวดิน	1. จัดให้มีบ่อพักน้ำทิ้งและบ่อพักน้ำทิ้งลูกเลน จำนวน 2 บ่อ ความจุอย่างน้อยบ่อละ 1 วัน เพื่อรองรับน้ำระบายทิ้งจากกระบวนการผลิต โดยขณะที่บ่อหนึ่งถูกใช้งาน อีกบ่อหนึ่งจะทำหน้าที่เป็นบ่อพักน้ำทิ้งลูกเลน และเพื่อป้องกันการรั่วซึม แต่ละบ่อจะมีการปูพื้นด้วย HDPE หรือเป็นบ่อคอนกรีต	- โครงการจัดให้มีบ่อพักน้ำทิ้งและบ่อพักน้ำทิ้งลูกเลน จำนวน 2 บ่อ ความจุอย่างน้อยบ่อละ 1 วัน เพื่อรองรับน้ำระบายทิ้งจากกระบวนการผลิต โดยขณะที่บ่อหนึ่งถูกใช้งาน อีกบ่อหนึ่งจะทำหน้าที่เป็นบ่อพักน้ำทิ้งลูกเลน และเพื่อป้องกันการรั่วซึม แต่ละบ่อจะมีการปูพื้นด้วย HDPE	- ไม่พบปัญหาในการดำเนินงาน	- รูปที่ 3-9 บ่อพักน้ำทิ้ง - รูปที่ 3-9 บ่อพักน้ำทิ้งลูกเลน - รูปที่ 3-11 การปูพื้นบ่อพักน้ำทิ้งด้วย HDPE

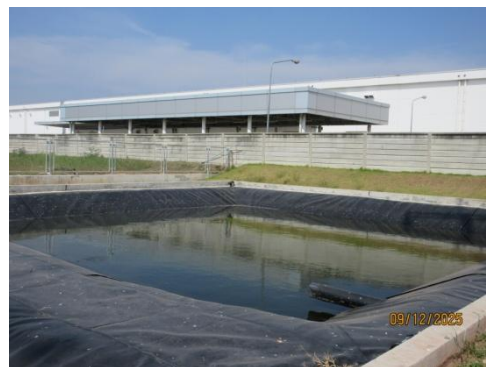
รูปที่ 3-10 บ่อพักน้ำทิ้งลูกเงิน

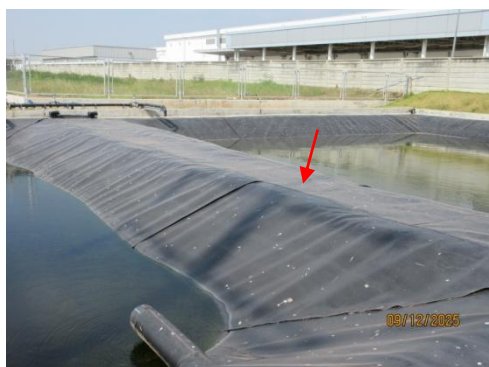
รูปที่ 3-11 การปูพื้นบ่อพักน้ำทิ้งด้วย HDPE

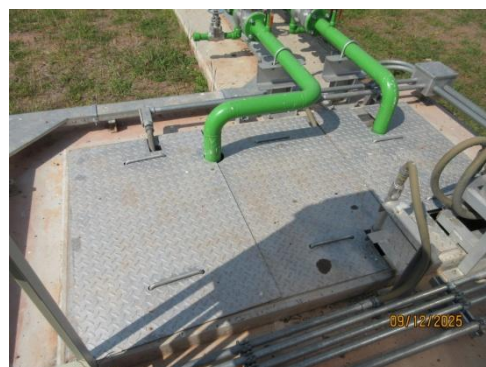
รูปที่ 3-12 บ่อตรวจสอบคุณภาพน้ำ
(Inspection Pit)

2. จัดให้มีบ่อตรวจสอบคุณภาพน้ำ (Inspection Pit) พร้อมติดตั้งเครื่องมือตรวจวัดแบบต่อเนื่องและวาล์วปิด-เปิด เพื่อควบคุมคุณภาพน้ำทิ้ง	- โครงการจัดให้มีบ่อตรวจสอบคุณภาพน้ำ (Inspection Pit) พร้อมทั้งติดตั้งเครื่องมือตรวจวัดแบบต่อเนื่องและวาล์วปิด-เปิด เพื่อควบคุมคุณภาพน้ำทิ้ง	- ไม่พบปัญหาในการดำเนินงาน	- รูปที่ 3-12 บ่อตรวจสอบคุณภาพน้ำ (Inspection Pit) - รูปที่ 3-13 เครื่องมือตรวจวัดคุณภาพน้ำทิ้งแบบต่อเนื่อง

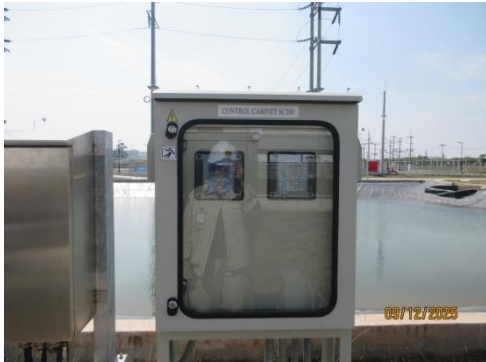
รูปที่ 3-13 เครื่องมือตรวจวัดคุณภาพน้ำทิ้งแบบต่อเนื่อง

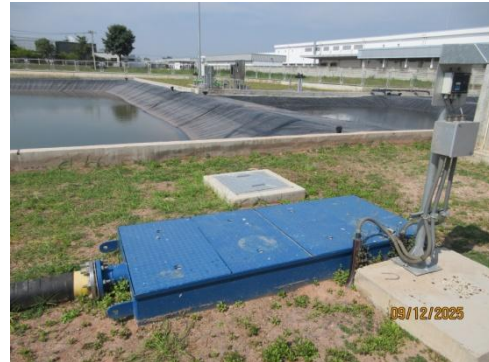
รูปที่ 3-14 บ่อแยกน้ำ/น้ำมัน (Oil Separator)

6. จัดให้มีบ่อแยกน้ำ/น้ำมัน (Oil Separator) เพื่อแยกน้ำมันออกจากน้ำเสียที่มีการปนเปื้อนของน้ำมัน แล้วส่งต่อไปยังบ่อพักน้ำทิ้งเพื่อตรวจสอบคุณภาพ ก่อนที่จะส่งให้เขตประกอบการอุตสาหกรรมนวนคร (นครราชสีมา) บำบัดต่อไป	- โครงการมีบ่อแยกน้ำ/น้ำมัน (Oil Separator) เพื่อแยกน้ำมันออกจากน้ำเสียที่มีการปนเปื้อนของน้ำมัน แล้วส่งต่อไปยังบ่อพักน้ำทิ้งเพื่อตรวจสอบคุณภาพ ก่อนที่จะส่งให้เขตประกอบการอุตสาหกรรมนวนคร (นครราชสีมา) บำบัดต่อไป	- ไม่พบปัญหาในการดำเนินงาน	- รูปที่ 3-14 บ่อแยกน้ำ/น้ำมัน (Oil Separator)

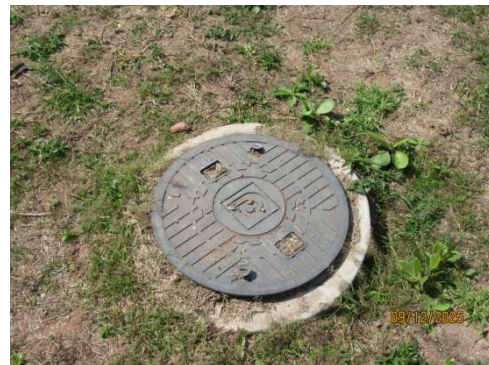
รูปที่ 3-16 ถังบำบัดน้ำเสียสำเร็จรูป

4. ด้านคุณภาพน้ำผิวดิน (ต่อ)	7. จัดเตรียมห้องส้วมที่ถูกหลักสุขาภิบาลให้เพียงพอแก่พนักงาน ตามที่กฎหมายกำหนด พร้อมทั้งจัดสร้างถังบำบัดน้ำเสียสำเร็จรูป เพื่อบำบัดน้ำเสียจากการอุปโภค-บริโภคของพนักงาน ก่อนส่งไปยังบ่อบำบัดน้ำทิ้งของโครงการ เพื่อตรวจสอบคุณภาพก่อนส่งให้เขตประกอบการอุตสาหกรรมนวนคร (นครราชสีมา) บำบัดต่อไป	- โครงการจัดเตรียมห้องส้วมที่ถูกหลักสุขาภิบาลให้เพียงพอแก่พนักงาน ตามที่กฎหมายกำหนด พร้อมทั้งจัดสร้างถังบำบัดน้ำเสียสำเร็จรูป เพื่อบำบัดน้ำเสียจากการอุปโภค-บริโภคของพนักงาน ก่อนส่งไปยังบ่อบำบัดน้ำทิ้งของโครงการ เพื่อตรวจสอบคุณภาพก่อนส่งให้เขตประกอบการอุตสาหกรรมนวนคร (นครราชสีมา) บำบัดต่อไป	- ไม่พบปัญหาในการดำเนินงาน	- รูปที่ 3-15 ห้องส้วมที่ถูกหลักสุขาภิบาล - รูปที่ 3-16 ถังบำบัดน้ำเสียสำเร็จรูป

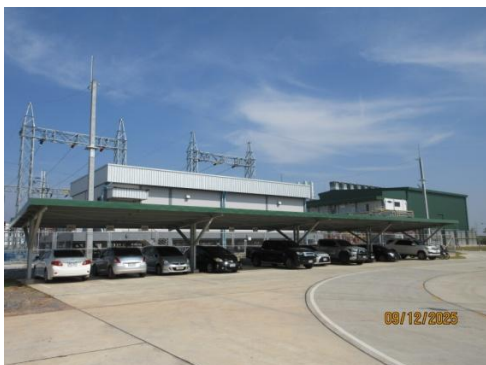
รูปที่ 3-17 พื้นที่จอดรถ

2. จัดให้มีที่จอดรถอย่างเพียงพอภายในโครงการฯ ในจุดที่เหมาะสม พร้อมทั้งติดป้ายสัญญาณจราจรต่างๆ ในบริเวณพื้นที่โครงการฯ และเส้นทางที่จะเข้าสู่โครงการ	- โครงการจัดให้มีที่จอดรถอย่างเพียงพอภายในโรงไฟฟ้าในจุดที่เหมาะสม พร้อมทั้งติดป้ายสัญญาณจราจรต่างๆ ในบริเวณพื้นที่โครงการฯ และเส้นทางที่จะเข้าสู่โครงการ	- ไม่พบปัญหาในการดำเนินงาน	- รูปที่ 3-17 พื้นที่จอดรถ - รูปที่ 3-18 ป้ายสัญญาณจราจร

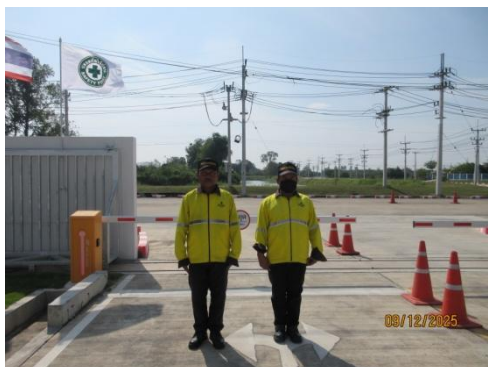
รูปที่ 3-19 เจ้าหน้าที่อำนวยความสะดวก บริเวณทางเข้า-ออกหน่วยการผลิต

3. จำกัดยานพาหนะที่จะเข้าไปบริเวณหน่วยการผลิต เพื่อลดการเกิดอุบัติเหตุในบริเวณหน่วยการผลิต	- โครงการจำกัดยานพาหนะที่จะเข้าไปบริเวณหน่วยการผลิต โดยมีเจ้าหน้าที่รักษาความปลอดภัยทำหน้าที่ควบคุมการเข้า-ออกบริเวณหน่วยการผลิต นอกจากนี้ได้ติดป้ายจำกัดความเร็ว เพื่อลดการเกิดอุบัติเหตุในบริเวณหน่วยการผลิต	- ไม่พบปัญหาในการดำเนินงาน	- รูปที่ 3-19 เจ้าหน้าที่อำนวยความสะดวกบริเวณทางเข้า-ออกหน่วยการผลิต - รูปที่ 3-20 ป้ายจำกัดความเร็ว

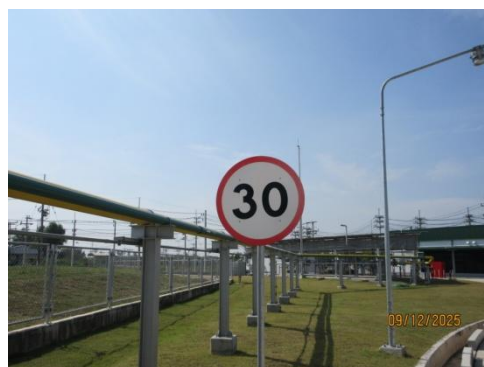
รูปที่ 3-20 ป้ายจำกัดความเร็ว

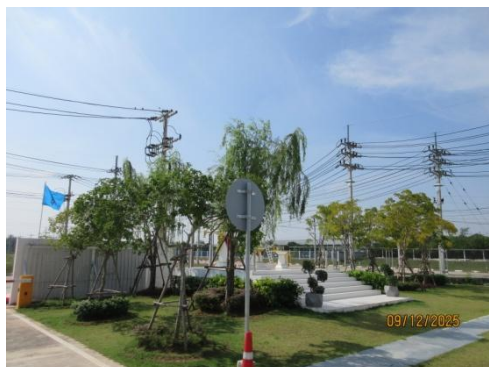
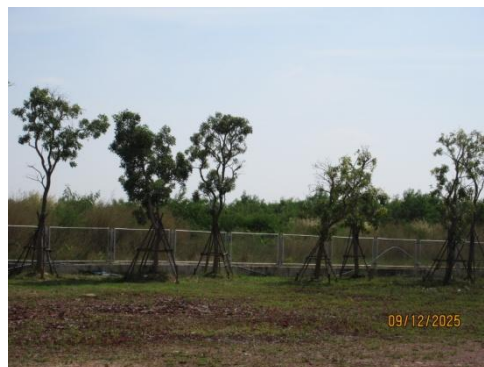
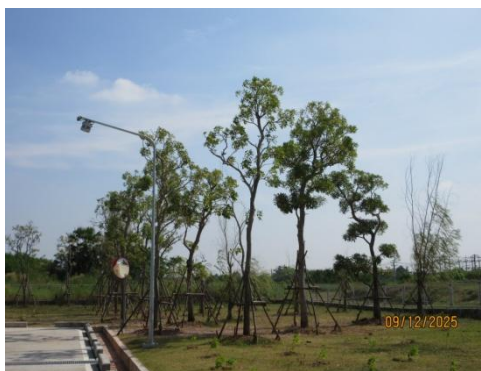
รูปที่ 3-57 พื้นที่สีเขียวในบริเวณโครงการ

13. ด้านพื้นที่สีเขียวและสุนทรียภาพ	1. จัดให้มีพื้นที่สีเขียวในบริเวณโครงการ ไม่น้อยกว่าร้อยละ 5.39 ของพื้นที่โครงการ โดยปลูกไม้ยืนต้นพันธุ์ที่มีความเหมาะสมกับสภาพพื้นที่โครงการ	- โครงการจัดให้มีพื้นที่สีเขียวในบริเวณโครงการ ไม่น้อยกว่า ร้อยละ 5.39 ของพื้นที่โครงการ โดยปลูกไม้ยืนต้น พันธุ์ที่มีความเหมาะสมกับสภาพพื้นที่โครงการ	- ไม่พบปัญหาในการดำเนินงาน	- ภาคผนวก ข.33 แผนผังพื้นที่สีเขียว - รูปที่ 3-56 พื้นที่สีเขียวในบริเวณโครงการ

2. ในกรณีที่ต้นไม้ตายหรือได้รับความเสียหาย โครงการจะทำการปลูกซ่อมแซมให้เสร็จภายใน 1 เดือน เพื่อรักษาและคงสภาพพื้นที่สีเขียวตามสัดส่วนที่กำหนด	- ในกรณีที่ต้นไม้ตายหรือได้รับความเสียหาย โครงการจะทำการปลูกซ่อมแซมให้เสร็จภายใน 1 เดือน เพื่อรักษาและคงสภาพพื้นที่สีเขียวตามสัดส่วนที่กำหนด	- ไม่พบปัญหาในการดำเนินงาน	- ภาคผนวก ข.33 แผนผังพื้นที่สีเขียว - รูปที่ 3-56 พื้นที่สีเขียวในบริเวณโครงการ
