### 3.1 ผลการปฏิบัติตามมาตรการป้องกันและแก้ไขผลกระทบสิ่งแวดล้อม

ตารางที่ 3-1 ผลการปฏิบัติตามมาตรการป้องกันและแก้ไขผลกระทบสิ่งแวดล้อม  
โครงการผลิตไอน้ำและไฟฟ้าขนาดเล็ก บริษัท บี.กริม เพาเวอร์ (อ่าวทอง) 1 จำกัด  
ระหว่างเดือนกรกฎาคม ถึงธันวาคม พ.ศ.2568

ภาพถ่ายประกอบการปฏิบัติตามมาตรการป้องกันและแก้ไขผลกระทบสิ่งแวดล้อม  
โครงการผลิตไอน้ำและไฟฟ้าขนาดเล็ก  
บริษัท บี.กริม เพาเวอร์ (อ่าวทอง) 1 จำกัด

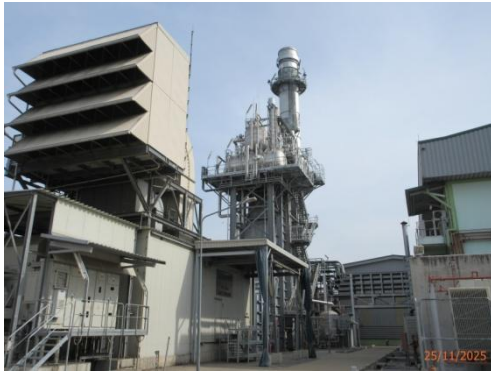
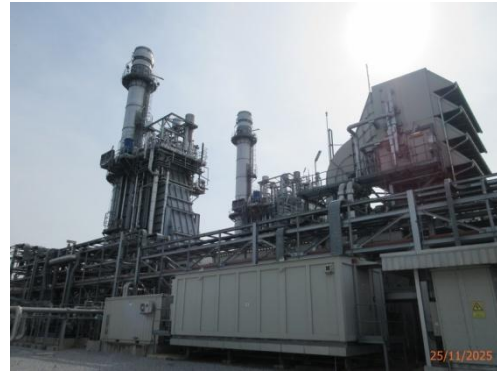
รูปที่ 3-1 ปล่องระบายมลพิษทางอากาศ

| องค์ประกอบสิ่งแวดล้อม | มาตรการป้องกันและแก้ไขผลกระทบสิ่งแวดล้อม | ผลการปฏิบัติตามมาตรการป้องกันและแก้ไขผลกระทบสิ่งแวดล้อม | ปัญหาอุปสรรค ข้อเสนอแนะ/แนวทางแก้ไข | ภาพถ่าย/เอกสารประกอบผลการปฏิบัติตามมาตรการ |
|---|---|---|---|---|
| 2. คุณภาพอากาศ | <p><b>การควบคุมอัตราการระบายมลพิษทางปล่องระบายอากาศ</b></p> <p>1. การควบคุมอัตราการระบายมลพิษทางปล่องระบายอากาศควบคุมการระบายมลพิษทางอากาศจากปล่องระบายอากาศ ดังนี้</p> <ul style="list-style-type: none"> <li>- ก๊าซออกไซด์ของไนโตรเจน ไม่เกิน 60 ส่วนในล้านส่วน (5.99 กรัม/วินาที/ปล่อง)</li> <li>- ก๊าซซัลเฟอร์ไดออกไซด์ ไม่เกิน 5 ส่วนในล้านส่วน (0.69 กรัม/วินาที/ปล่อง)</li> <li>- ฝุ่นละอองรวม ไม่เกิน 10 มิลลิกรัมต่อลูกบาศก์เมตร (0.53 กรัม/วินาที/ปล่อง)</li> </ul> <p>โดยอ้างอิงที่สภาวะมาตรฐาน อุณหภูมิ 25 องศาเซลเซียส ความดัน 1 บรรยากาศ ที่สภาวะแห้ง โดยมีปริมาณอากาศส่วนเกินในการเผาไหม้ (% excess air) ร้อยละ 50 หรือมีปริมาณอากาศเสียที่ออกซิเจนส่วนเกิน (% excess oxygen) ร้อยละ 7</p> | <p>- โครงการควบคุมอัตราการระบายมลพิษทางปล่องระบายอากาศ ให้เป็นไปตามค่าควบคุม ทั้งนี้ได้ดำเนินการตรวจวัดคุณภาพอากาศจากปล่องระบายมลพิษทางอากาศ ในวันที่ 20 ตุลาคม พ.ศ.2568 โดยมีรายละเอียดผลการตรวจวัด ดังนี้</p> <p><b>ปล่อง HRSG 11</b></p> <ul style="list-style-type: none"> <li>• <math>\text{NO}_x = 38.24 \text{ ppm}</math> ที่ 7% <math>\text{O}_2</math> หรือ 2.76 g/s</li> <li>• <math>\text{SO}_2 = 0.62 \text{ ppm}</math> ที่ 7% <math>\text{O}_2</math> หรือ 0.06 g/s</li> <li>• <math>\text{TSP} = 4.93 \text{ mg/Nm}^3</math> ที่ 7% <math>\text{O}_2</math> หรือ 0.19 g/s</li> </ul> <p><b>ปล่อง HRSG 12</b></p> <ul style="list-style-type: none"> <li>• <math>\text{NO}_x = 31.36 \text{ ppm}</math> ที่ 7% <math>\text{O}_2</math> หรือ 2.35 g/s</li> <li>• <math>\text{SO}_2 = 0.63 \text{ ppm}</math> ที่ 7% <math>\text{O}_2</math> หรือ 0.07 g/s</li> <li>• <math>\text{TSP} = 3.64 \text{ mg/Nm}^3</math> ที่ 7% <math>\text{O}_2</math> หรือ 0.14 g/s</li> </ul> <p>ผลการตรวจวัดคุณภาพอากาศจากปล่องระบายมลพิษทางอากาศ มีค่าอยู่ในค่าที่กำหนดและค่ามาตรฐานทั้งหมด</p> | <p>- ไม่พบปัญหาในการดำเนินงาน</p> | <p>- บทที่ 4 ผลการติดตามตรวจสอบผลกระทบสิ่งแวดล้อม</p> <p>- รูปที่ 3-1 ปล่องระบายมลพิษทางอากาศ</p> |

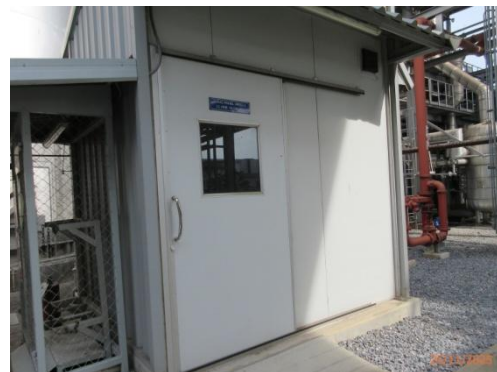
รูปที่ 3-3 ระบบติดตามตรวจวัดมลพิษทางอากาศจากปล่องระบายอย่างต่อเนื่อง (CEMS)

| องค์ประกอบ<br>สิ่งแวดล้อม | มาตรการป้องกันและแก้ไขผลกระทบสิ่งแวดล้อม | ผลการปฏิบัติตามมาตรการป้องกัน<br>และแก้ไขผลกระทบสิ่งแวดล้อม | ปัญหาอุปสรรค<br>ข้อเสนอแนะ/<br>แนวทางแก้ไข | ภาพถ่าย/เอกสารประกอบ<br>ผลการปฏิบัติตามมาตรการ |
|---|---|---|---|---|
| | 4. ติดตั้งระบบตรวจวัดคุณภาพอากาศที่ระบายออกจาก<br>ปล่องระบาย ด้วยระบบติดตามตรวจวัดมลพิษทาง<br>อากาศจากอุตสาหกรรมอย่างต่อเนื่อง (CEMS) โดย<br>วิธีการติดตั้งระบบติดตามตรวจวัดมลพิษทางอากาศ<br>จากอุตสาหกรรมอย่างต่อเนื่อง (CEMS) ให้เป็นไป<br>ตามวิธีการของ U.S. EPA. สำหรับค่าที่ตรวจวัด<br>ได้แก่ ก๊าซออกไซด์ของไนโตรเจน (NO <sub>x</sub> ) ก๊าซ<br>ซัลเฟอร์ไดออกไซด์ (SO <sub>2</sub> ) ฝุ่นละออง (Particulate<br>Matter) ก๊าซคาร์บอนมอนอกไซด์ (CO) ก๊าซ<br>ออกซิเจน (O <sub>2</sub> ) และค่าความทึบแสง (Opacity) โดย<br>รายงานผลเป็นค่าเฉลี่ยราย 1 ชั่วโมง ที่สภาวะแห้ง<br>โดยมีปริมาตรอากาศส่วนเกินในการเผาไหม้ (%<br>excess air) ร้อยละ 50 หรือมีปริมาตรอากาศเสียที่<br>ออกซิเจนส่วนเกิน (% excess oxygen) ร้อยละ 7 | - โครงการได้ดำเนินการติดตั้งระบบตรวจวัดคุณภาพ<br>อากาศที่ระบายออกจากปล่องระบาย ด้วยระบบ<br>ติดตามตรวจวัดมลพิษทางอากาศจากอุตสาหกรรม<br>อย่างต่อเนื่อง (CEMS) โดยพารามิเตอร์ที่ตรวจวัด<br>ได้แก่ ก๊าซออกไซด์ของไนโตรเจน (NO <sub>x</sub> ) ก๊าซ<br>ซัลเฟอร์ไดออกไซด์ (SO <sub>2</sub> ) ฝุ่นละออง (Particulate<br>Matter) ก๊าซคาร์บอนมอนอกไซด์ (CO) ก๊าซ<br>ออกซิเจน (O <sub>2</sub> ) และค่าความทึบแสง (Opacity)<br>นอกจากนี้ ได้กำหนดให้มีการตรวจสอบความถูกต้อง<br>ของ CEMS (Audit CEMS) ปีละ 1 ครั้ง และมีการ<br>รายงานข้อมูลให้ทราบอย่างต่อเนื่อง | - ไม่พบปัญหาใน<br>การดำเนินงาน | - ภาคผนวก ก.1 ผลการตรวจวัด<br>คุณภาพอากาศที่ระบายออกจาก<br>ปล่องระบาย ด้วยระบบติดตาม<br>ตรวจวัดมลพิษทางอากาศจาก<br>อุตสาหกรรมอย่างต่อเนื่อง<br>(CEMS) ระหว่างเดือน<br>กรกฎาคม ถึงธันวาคม พ.ศ.2568<br>- ภาคผนวก ก.2 ผลการตรวจสอบ<br>ความถูกต้องของ CEMS (Audit<br>CEMS) ประจำปี พ.ศ.2568<br>- รูปที่ 3-3 ระบบติดตามตรวจวัด<br>มลพิษทางอากาศจากปล่อง<br>ระบายอย่างต่อเนื่อง (CEMS) |

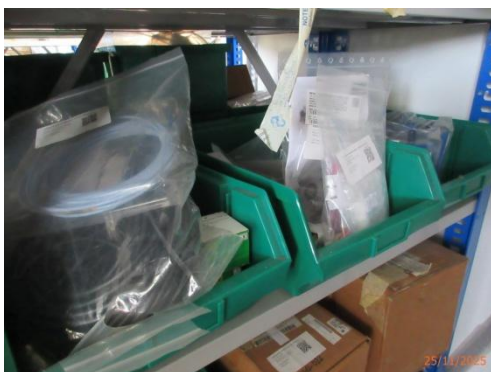
| องค์ประกอบ<br>สิ่งแวดล้อม | มาตรการป้องกันและแก้ไขผลกระทบสิ่งแวดล้อม | ผลการปฏิบัติตามมาตรการป้องกัน<br>และแก้ไขผลกระทบสิ่งแวดล้อม | ปัญหาอุปสรรค<br>ข้อเสนอแนะ/<br>แนวทางแก้ไข | ภาพถ่าย/เอกสารประกอบ<br>ผลการปฏิบัติตามมาตรการ |
|---|---|---|---|---|
| | 8. กำหนดให้มีการจัดเตรียมอุปกรณ์และอะไหล่สำรองสำหรับการซ่อมบำรุงอุปกรณ์ต่างๆ ที่เกี่ยวข้องในการควบคุมมลพิษทางอากาศอย่างเพียงพอ เพื่อใช้ในการแก้ไขซ่อมแซม เมื่อเกิดการขัดข้องโดยทันที | - โครงการได้จัดเตรียมอุปกรณ์และอะไหล่สำรองสำหรับการซ่อมบำรุงอุปกรณ์ต่างๆ ที่เกี่ยวข้องในการควบคุมมลพิษทางอากาศอย่างเพียงพอ เพื่อใช้ในการแก้ไขซ่อมแซม เมื่อเกิดการขัดข้องโดยทันที | - ไม่พบปัญหาในการดำเนินงาน | - รูปที่ 3-4 อุปกรณ์และอะไหล่สำรองสำหรับการซ่อมบำรุงอุปกรณ์ที่เกี่ยวข้องในการควบคุมมลพิษทางอากาศ |

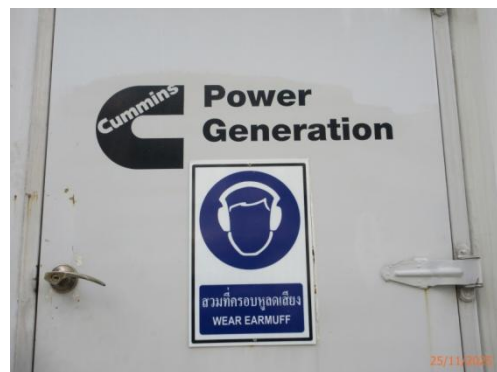
| องค์ประกอบ<br>สิ่งแวดล้อม | มาตรการป้องกันและแก้ไขผลกระทบสิ่งแวดล้อม | ผลการปฏิบัติตามมาตรการป้องกัน<br>และแก้ไขผลกระทบสิ่งแวดล้อม | ปัญหาอุปสรรค<br>ข้อเสนอแนะ/<br>แนวทางแก้ไข | ภาพถ่าย/เอกสารประกอบ<br>ผลการปฏิบัติตามมาตรการ |
|---|---|---|---|---|
| 3. ระดับเสียง | 1. จัดทำสัญลักษณ์หรือป้ายเตือนในบริเวณที่มีระดับเสียงดังเกิน 85 เดซิเบลเอ | - โครงการจัดทำป้ายเตือนในบริเวณที่มีเสียงดัง เพื่อให้พนักงานที่ปฏิบัติงานในพื้นที่สวมใส่อุปกรณ์คุ้มครองความปลอดภัยส่วนบุคคล เช่น กรอบหูลดเสียง ปลั๊กลดเสียง เป็นต้น | - ไม่พบปัญหาในการดำเนินงาน | - รูปที่ 3-5 ป้ายหรือสัญลักษณ์เตือนบริเวณพื้นที่ที่มีเสียงดัง |
| | 2. ติดตั้งป้ายเตือนหรือเครื่องหมาย/สัญลักษณ์แสดงบริเวณที่กำหนดให้ผู้ปฏิบัติงานทุกคนต้องสวมใส่อุปกรณ์ลดเสียงส่วนบุคคลให้ชัดเจน | - โครงการได้ติดตั้งป้ายเตือนในบริเวณที่มีเสียงดัง พร้อมทั้งเตรียมปลั๊กลดเสียง (Ear Plugs) สำหรับพนักงานที่ต้องสัมผัสกับเสียงดัง และกำหนดให้พนักงานสวมใส่อุปกรณ์คุ้มครองความปลอดภัยส่วนบุคคล (PPE) อย่างเคร่งครัด | - ไม่พบปัญหาในการดำเนินงาน | - รูปที่ 3-5 ป้ายหรือสัญลักษณ์เตือนบริเวณพื้นที่ที่มีเสียงดัง |

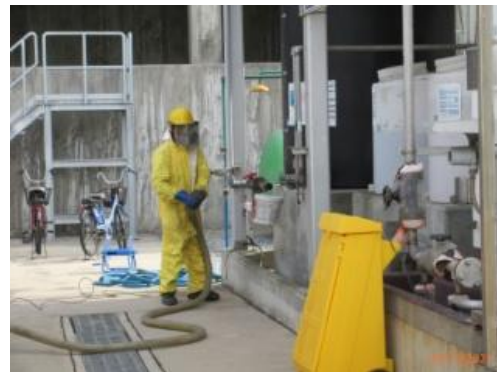
รูปที่ 3-7 พนักงานสวมใส่อุปกรณ์คุ้มครอง  
ความปลอดภัยส่วนบุคคล

| องค์ประกอบ<br>สิ่งแวดล้อม | มาตรการป้องกันและแก้ไขผลกระทบสิ่งแวดล้อม | ผลการปฏิบัติตามมาตรการป้องกัน<br>และแก้ไขผลกระทบสิ่งแวดล้อม | ปัญหาอุปสรรค<br>ข้อเสนอแนะ/<br>แนวทางแก้ไข | ภาพถ่าย/เอกสารประกอบ<br>ผลการปฏิบัติตามมาตรการ |
|---|---|---|---|---|
| | 3. จัดให้มีอุปกรณ์ป้องกันอันตรายส่วนบุคคล เช่น ที่อุดหู และที่ครอบหู สำหรับพนักงานที่ปฏิบัติงานหรือผู้ที่เข้าไปในพื้นที่ที่มีระดับเสียงดังมากกว่า 85 เดซิเบลเอ และมีอุปกรณ์ดังกล่าวสำรองไว้อย่างเพียงพอ | - โครงการจัดให้มีอุปกรณ์คุ้มครองความปลอดภัยส่วนบุคคล เช่น กรอบหูลดเสียง/ปลั๊กลดเสียง สำหรับพนักงานที่ปฏิบัติงานหรือผู้ที่เข้าไปในบริเวณที่มีโอกาสได้รับเสียงเกินกว่า 85 เดซิเบลเอ และจัดให้มีอุปกรณ์ดังกล่าวสำรองไว้อย่างเพียงพอ | - ไม่พบปัญหาในการดำเนินงาน | - รูปที่ 3-6 การจัดเตรียมอุปกรณ์คุ้มครองความปลอดภัยส่วนบุคคล<br>- รูปที่ 3-7 พนักงานสวมใส่อุปกรณ์คุ้มครองความปลอดภัยส่วนบุคคล |

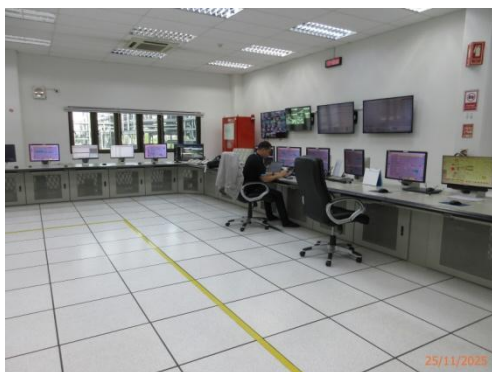
รูปที่ 3-8 ห้องควบคุม (Control Room)

| องค์ประกอบ<br>สิ่งแวดล้อม | มาตรการป้องกันและแก้ไขผลกระทบสิ่งแวดล้อม | ผลการปฏิบัติตามมาตรการป้องกัน<br>และแก้ไขผลกระทบสิ่งแวดล้อม | ปัญหาอุปสรรค<br>ข้อเสนอแนะ/<br>แนวทางแก้ไข | ภาพถ่าย/เอกสารประกอบ<br>ผลการปฏิบัติตามมาตรการ |
|---|---|---|---|---|
| 3. ระดับเสียง (ต่อ) | 6. ให้พนักงานทำงานในห้องควบคุมที่มีระบบปรับ<br>อากาศ เพื่อหลีกเลี่ยงการสัมผัสเสียงโดยตรง | - โครงการกำหนดให้พนักงานของโรงไฟฟ้าทำงานใน<br>ห้องควบคุมที่มีระบบปรับอากาศ โดยควบคุมระบบ<br>การทำงานผ่านจอมอนิเตอร์ และเข้าไปในพื้นที่การ<br>ทำงานเฉพาะเมื่อจำเป็นเท่านั้น เพื่อหลีกเลี่ยงการ<br>สัมผัสเสียงดังโดยตรง | - ไม่พบปัญหาใน<br>การดำเนินงาน | - รูปที่ 3-8 ห้องควบคุม (Control<br>Room) |

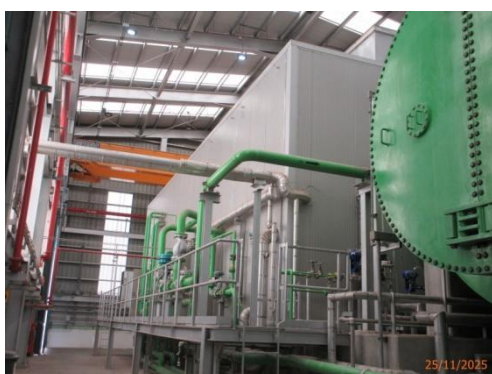
รูปที่ 3-10 อุปกรณ์คลุมเครื่องจักร  
เพื่อช่วยลดเสียงดัง

| องค์ประกอบ<br>สิ่งแวดล้อม | มาตรการป้องกันและแก้ไขผลกระทบสิ่งแวดล้อม | ผลการปฏิบัติตามมาตรการป้องกัน<br>และแก้ไขผลกระทบสิ่งแวดล้อม | ปัญหาอุปสรรค<br>ข้อเสนอแนะ/<br>แนวทางแก้ไข | ภาพถ่าย/เอกสารประกอบ<br>ผลการปฏิบัติตามมาตรการ |
|---|---|---|---|---|
| | 9. ติดตั้งอุปกรณ์ลดเสียง (Silencer) บริเวณวาล์วที่มี<br>เสียงดัง เช่น วาล์วของท่อระบายไอน้ำ เป็นต้น | - โครงการติดตั้งอุปกรณ์ลดเสียง (Silencer) และ<br>อุปกรณ์ครอบเครื่องจักร เพื่อลดระดับเสียงจาก<br>อุปกรณ์และเครื่องจักรที่มีเสียงดัง | - ไม่พบปัญหาใน<br>การดำเนินงาน | - รูปที่ 3-10 อุปกรณ์คลุม<br>เครื่องจักรเพื่อช่วยลดเสียงดัง<br>- รูปที่ 3-11 อุปกรณ์ลดเสียง<br>(Silencer) |

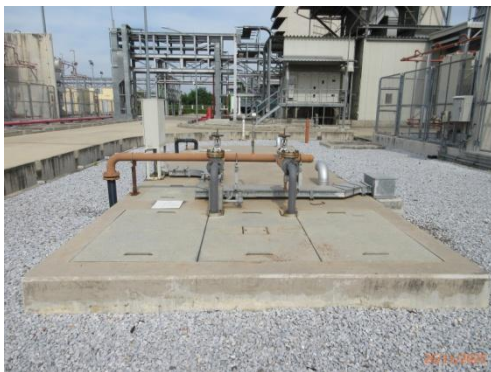
| องค์ประกอบ<br>สิ่งแวดล้อม | มาตรการป้องกันและแก้ไขผลกระทบสิ่งแวดล้อม | ผลการปฏิบัติตามมาตรการป้องกัน<br>และแก้ไขผลกระทบสิ่งแวดล้อม | ปัญหาอุปสรรค<br>ข้อเสนอแนะ/<br>แนวทางแก้ไข | ภาพถ่าย/เอกสารประกอบ<br>ผลการปฏิบัติตามมาตรการ |
|---|---|---|---|---|
| 4. คุณภาพน้ำ | 1. จัดระบบระบายน้ำฝนที่ตกในพื้นที่ทั่วไปกับน้ำฝนที่<br>ตกในบริเวณพื้นที่ที่อาจมีการปนเปื้อนของน้ำมัน เพื่อ<br>รวบรวมไปบำบัดขึ้นดินที่บ่อแยกน้ำ-น้ำมัน ก่อน<br>ระบายน้ำที่แยกน้ำมันออกแล้วลงสู่บ่อพักน้ำ เพื่อนำ<br>กลับมาใช้ประโยชน์ใหม่ | - โครงการจัดให้มีระบบระบายน้ำฝนที่ตกในพื้นที่<br>ทั่วไปกับน้ำฝนที่อาจมีการปนเปื้อนของน้ำมัน เพื่อ<br>รวบรวมไปบำบัดขึ้นดินที่บ่อแยกน้ำ-น้ำมัน ก่อน<br>ระบายน้ำที่แยกน้ำมันออกแล้วลงสู่บ่อพักน้ำ เพื่อนำ<br>กลับมาใช้ประโยชน์ใหม่ | - ไม่พบปัญหาใน<br>การดำเนินงาน | - รูปที่ 3-12 รางระบายน้ำฝน<br>บริเวณพื้นที่ทั่วไป<br>- รูปที่ 3-13 รางระบายน้ำฝน<br>บริเวณพื้นที่ที่อาจมีน้ำมัน<br>ปนเปื้อน<br>- รูปที่ 3-14 บ่อแยกน้ำ-น้ำมัน |

| องค์ประกอบ<br>สิ่งแวดล้อม | มาตรการป้องกันและแก้ไขผลกระทบสิ่งแวดล้อม | ผลการปฏิบัติตามมาตรการป้องกัน<br>และแก้ไขผลกระทบสิ่งแวดล้อม | ปัญหาอุปสรรค<br>ข้อเสนอแนะ/<br>แนวทางแก้ไข | ภาพถ่าย/เอกสารประกอบ<br>ผลการปฏิบัติตามมาตรการ |
|---|---|---|---|---|
| 5. ระบบระบายน้ำ<br>และป้องกัน<br>น้ำท่วม | 1. รวบรวมน้ำฝนที่อาจมีการปนเปื้อนไปยังถังแยกน้ำมัน เพื่อทำการแยกน้ำมันออกก่อนส่งไปยังบ่อบำบัดน้ำทิ้งของโครงการ | - โครงการมีวางระบบน้ำบริเวณพื้นที่ที่อาจมีการปนเปื้อนน้ำมัน เพื่อรวบรวมน้ำฝนที่อาจปนเปื้อนน้ำมันลงสู่บ่อบำบัดน้ำมันก่อนส่งไปที่บ่อบำบัดน้ำทิ้งของโครงการ | - ไม่พบปัญหาในการดำเนินงาน | - รูปที่ 3-13 วางระบบน้ำฝนบริเวณพื้นที่ที่อาจมีน้ำมันปนเปื้อน<br>- รูปที่ 3-14 บ่อแยกน้ำ-น้ำมัน<br>- รูปที่ 3-16 บ่อบำบัดน้ำทิ้ง |

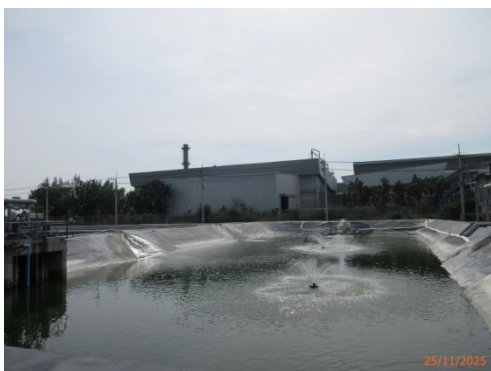
| องค์ประกอบ<br>สิ่งแวดล้อม | มาตรการป้องกันและแก้ไขผลกระทบสิ่งแวดล้อม | ผลการปฏิบัติตามมาตรการป้องกัน<br>และแก้ไขผลกระทบสิ่งแวดล้อม | ปัญหาอุปสรรค<br>ข้อเสนอแนะ/<br>แนวทางแก้ไข | ภาพถ่าย/เอกสารประกอบ<br>ผลการปฏิบัติตามมาตรการ |
|---|---|---|---|---|
| | 4. จัดให้มีบ่อพักน้ำทิ้ง เพื่อเก็บพักและตรวจสอบ<br>ลักษณะน้ำทิ้งก่อนนำกลับมาใช้ประโยชน์ | - โครงการจัดให้มีบ่อพักน้ำทิ้งที่ปูรองกันบ่อด้วยวัสดุ<br>HDPE เพื่อรองรับน้ำที่ผ่านการบำบัด และมีการ<br>ตรวจสอบลักษณะน้ำทิ้งก่อนนำกลับมาใช้ประโยชน์<br>ภายในโครงการ | - ไม่พบปัญหาใน<br>การดำเนินงาน | - รูปที่ 3-16 บ่อพักน้ำทิ้ง |

| องค์ประกอบ<br>สิ่งแวดล้อม | มาตรการป้องกันและแก้ไขผลกระทบสิ่งแวดล้อม | ผลการปฏิบัติตามมาตรการป้องกัน<br>และแก้ไขผลกระทบสิ่งแวดล้อม | ปัญหาอุปสรรค<br>ข้อเสนอแนะ/<br>แนวทางแก้ไข | ภาพถ่าย/เอกสารประกอบ<br>ผลการปฏิบัติตามมาตรการ |
|---|---|---|---|---|
| | 11. กำหนดให้มีการปูพื้นบ่อเก็บน้ำดิบ และบ่อบำบัดน้ำทิ้งด้วยวัสดุ HDPE ความหนาไม่น้อยกว่า 1.5 มิลลิเมตร | - โครงการกำหนดให้มีการปูพื้นบ่อเก็บน้ำดิบ และบ่อบำบัดน้ำทิ้ง ด้วยวัสดุ HDPE ตามที่มาตรการกำหนด | - ไม่พบปัญหาในการดำเนินงาน | - รูปที่ 3-24 บ่อเก็บน้ำดิบ<br>- รูปที่ 3-16 บ่อบำบัดน้ำทิ้ง |

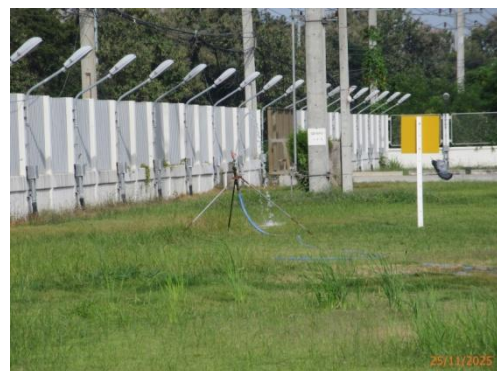
รูปที่ 3-17 การนำน้ำทิ้งที่ผ่านการบำบัด  
กลับมาใช้ประโยชน์ใหม่

| องค์ประกอบ<br>สิ่งแวดล้อม | มาตรการป้องกันและแก้ไขผลกระทบสิ่งแวดล้อม | ผลการปฏิบัติตามมาตรการป้องกัน<br>และแก้ไขผลกระทบสิ่งแวดล้อม | ปัญหาอุปสรรค<br>ข้อเสนอแนะ/<br>แนวทางแก้ไข | ภาพถ่าย/เอกสารประกอบ<br>ผลการปฏิบัติตามมาตรการ |
|---|---|---|---|---|
| | 2. จัดให้มีระบบบำบัดน้ำเสียสำเร็จรูป แบบที่มี<br>ประสิทธิภาพในการบำบัดน้ำเสียจากการอุปโภคและ<br>บริโภคของพนักงานทั้งหมดของโครงการให้เป็นไป<br>ตามเกณฑ์มาตรฐานก่อนระบายลงสู่บ่อพักน้ำ เพื่อนำ<br>กลับมาใช้ประโยชน์ใหม่ | - โครงการจัดให้มีระบบบำบัดน้ำเสียสำเร็จรูป เพื่อ<br>บำบัดน้ำเสียจากการอุปโภคและบริโภคของพนักงาน<br>ทั้งหมดของโครงการ ให้เป็นไปตามเกณฑ์มาตรฐาน<br>ก่อนระบายลงสู่บ่อพักน้ำ และนำกลับมาใช้ประโยชน์<br>ใหม่ เช่น น้ำรดต้นไม้บริเวณพื้นที่สีเขียว น้ำล้างพื้น<br>เป็นต้น | - ไม่พบปัญหาใน<br>การดำเนินงาน | - รูปที่ 3-15 ระบบบำบัดน้ำเสีย<br>สำเร็จรูป<br>- รูปที่ 3-16 บ่อพักน้ำทิ้ง<br>- รูปที่ 3-17 การนำน้ำทิ้งที่ผ่าน<br>การบำบัดกลับมาใช้ประโยชน์<br>ใหม่ |

| องค์ประกอบ<br>สิ่งแวดล้อม | มาตรการป้องกันและแก้ไขผลกระทบสิ่งแวดล้อม | ผลการปฏิบัติตามมาตรการป้องกัน<br>และแก้ไขผลกระทบสิ่งแวดล้อม | ปัญหาอุปสรรค<br>ข้อเสนอแนะ/<br>แนวทางแก้ไข | ภาพถ่าย/เอกสารประกอบ<br>ผลการปฏิบัติตามมาตรการ |
|---|---|---|---|---|
| 4. คุณภาพน้ำ (ต่อ) | 8. นำน้ำจากบ่อบำบัดน้ำทิ้งกลับมาใช้ประโยชน์ให้มากที่สุด เช่น การรดน้ำต้นไม้ในพื้นที่โครงการ การล้างทำความสะอาดพื้น เป็นต้น | - โครงการได้นำน้ำที่ผ่านการบำบัดที่ถูกรวบรวมไว้ที่บ่อบำบัดน้ำทิ้งกลับมาใช้ประโยชน์ภายในพื้นที่โครงการ เช่น รดต้นไม้บริเวณพื้นที่สีเขียวของโครงการ การล้างพื้น เป็นต้น | - ไม่พบปัญหาในการดำเนินงาน | - รูปที่ 3-17 การนำน้ำทิ้งที่ผ่านการบำบัดกลับมาใช้ประโยชน์ใหม่ |

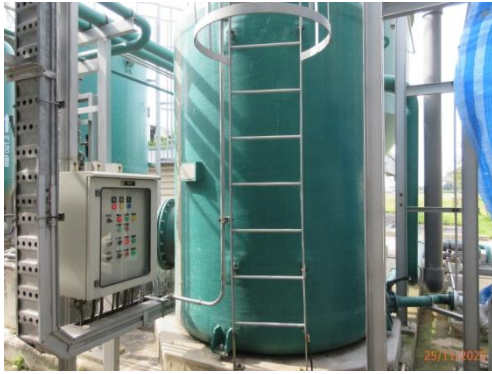
รูปที่ 3-18 ถังปรับสภาพให้เป็นกลางเพื่อบำบัดน้ำทิ้งจากระบบผลิตน้ำปราศจากแร่ธาตุ

| องค์ประกอบ<br>สิ่งแวดล้อม | มาตรการป้องกันและแก้ไขผลกระทบสิ่งแวดล้อม | ผลการปฏิบัติตามมาตรการป้องกัน<br>และแก้ไขผลกระทบสิ่งแวดล้อม | ปัญหาอุปสรรค<br>ข้อเสนอแนะ/<br>แนวทางแก้ไข | ภาพถ่าย/เอกสารประกอบ<br>ผลการปฏิบัติตามมาตรการ |
|---|---|---|---|---|
| | 3. จัดให้มีถังปรับสภาพให้เป็นกลางเพื่อบำบัดน้ำทิ้งจาก<br>ระบบผลิตน้ำปราศจากแร่ธาตุ | - โครงการจัดให้มีถังปรับสภาพให้เป็นกลางเพื่อบำบัด<br>น้ำทิ้งจากระบบผลิตน้ำปราศจากแร่ธาตุ | - ไม่พบปัญหาใน<br>การดำเนินงาน | - รูปที่ 3-18 ถังปรับสภาพให้เป็น<br>กลางเพื่อบำบัดน้ำทิ้งจากระบบ<br>ผลิตน้ำปราศจากแร่ธาตุ<br>- รูปที่ 3-19 ระบบผลิตน้ำ<br>ปราศจากแร่ธาตุ<br>- รูปที่ 3-20 ระบบผลิตน้ำประปา |

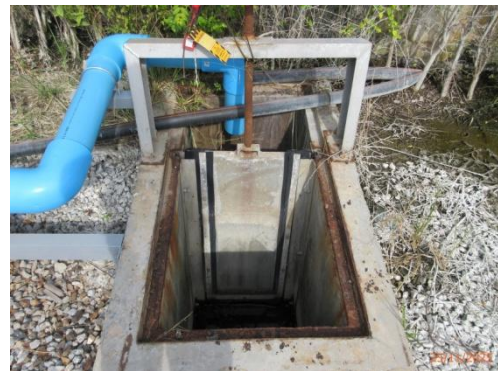
รูปที่ 3-21 จุดระบายน้ำทิ้ง

| องค์ประกอบ<br>สิ่งแวดล้อม | มาตรการป้องกันและแก้ไขผลกระทบสิ่งแวดล้อม | ผลการปฏิบัติตามมาตรการป้องกัน<br>และแก้ไขผลกระทบสิ่งแวดล้อม | ปัญหาอุปสรรค<br>ข้อเสนอแนะ/<br>แนวทางแก้ไข | ภาพถ่าย/เอกสารประกอบ<br>ผลการปฏิบัติตามมาตรการ |
|---|---|---|---|---|
| 4. คุณภาพน้ำ (ต่อ) | 5. ควบคุมคุณภาพน้ำทิ้งภายหลังการบำบัดน้ำเสีย<br>ให้มีคุณภาพน้ำทิ้งตามประกาศกระทรวงทรัพยากร-<br>ธรรมชาติและสิ่งแวดล้อม และประกาศกระทรวง<br>อุตสาหกรรม ดังนี้<br><br>- BOD           น้อยกว่า 20    มก./ล.<br>- COD           น้อยกว่า 120   มก./ล.<br>- SS             น้อยกว่า 50     มก./ล.<br>- TDS           น้อยกว่า 3,000   มก./ล.<br>- Oil&Grease   น้อยกว่า 5     มก./ล.<br>- pH            อยู่ในช่วง 5.5-9.0 | - โครงการมีการควบคุมคุณภาพน้ำทิ้งภายหลังการ<br>บำบัดน้ำเสีย ให้มีคุณภาพน้ำทิ้งเป็นไปตามเกณฑ์ที่<br>กำหนด ก่อนนำกลับมาใช้ประโยชน์ภายในโครงการ<br>หรือระบายออกสู่ภายนอกโรงไฟฟ้า โดยผลการ<br>ตรวจวัดคุณภาพน้ำทิ้ง ระหว่างเดือนกรกฎาคม ถึง<br>ธันวาคม พ.ศ.2568 พบว่า มีค่าอยู่ในเกณฑ์มาตรฐาน<br>ทั้งหมด | - ไม่พบปัญหาใน<br>การดำเนินงาน | - บทที่ 4 ผลการติดตามตรวจสอบ<br>ผลกระทบสิ่งแวดล้อม<br>- รูปที่ 3-21 จุกระบายน้ำทิ้ง |

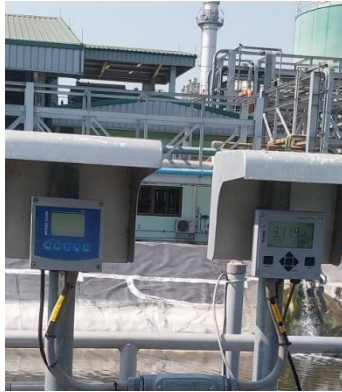
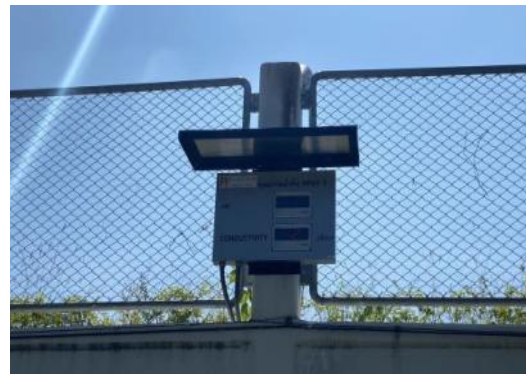
รูปที่ 3-23 ระบบตรวจวัดน้ำทิ้งแบบอัตโนมัติ

| องค์ประกอบ<br>สิ่งแวดล้อม | มาตรการป้องกันและแก้ไขผลกระทบสิ่งแวดล้อม | ผลการปฏิบัติตามมาตรการป้องกัน<br>และแก้ไขผลกระทบสิ่งแวดล้อม | ปัญหาอุปสรรค<br>ข้อเสนอแนะ/<br>แนวทางแก้ไข | ภาพถ่าย/เอกสารประกอบ<br>ผลการปฏิบัติตามมาตรการ |
|---|---|---|---|---|
| | 7. ติดตั้งระบบตรวจวัดน้ำทิ้งแบบอัตโนมัติ เช่น เครื่อง<br>ตรวจวัดอุณหภูมิ เครื่องตรวจวัดความเป็นกรดและ<br>ด่าง เป็นต้น | - โครงการมีการติดตั้งระบบตรวจวัดน้ำทิ้งแบบ<br>อัตโนมัติที่บริเวณบ่อกักน้ำทิ้งของโครงการ และ<br>บริเวณจุกระบายน้ำทิ้งออกภายนอกโครงการ โดย<br>พารามิเตอร์ที่ทำการตรวจวัด ได้แก่ อุณหภูมิ ความ<br>เป็นกรด-ด่าง และค่าการนำไฟฟ้า | - ไม่พบปัญหาใน<br>การดำเนินงาน | - ภาคผนวก ก.3 ผลการตรวจวัด<br>คุณภาพน้ำทิ้งจากระบบตรวจวัด<br>น้ำทิ้งแบบอัตโนมัติ ระหว่าง<br>เดือนกรกฎาคม ถึงธันวาคม<br>พ.ศ.2568<br>- รูปที่ 3-23 ระบบตรวจวัดน้ำทิ้ง<br>แบบอัตโนมัติ |

บริเวณบ่อกักน้ำทิ้งของโครงการ

บริเวณจุดระบายน้ำทิ้งภายนอกโครงการ

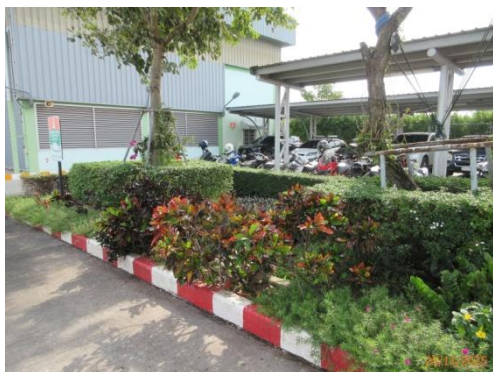
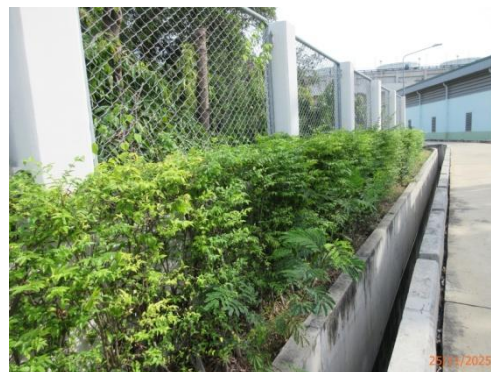
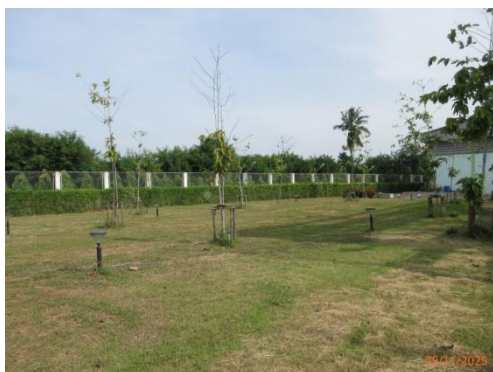
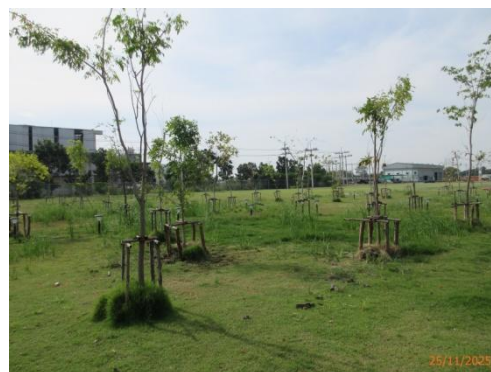
| องค์ประกอบ<br>สิ่งแวดล้อม | มาตรการป้องกันและแก้ไขผลกระทบสิ่งแวดล้อม | ผลการปฏิบัติตามมาตรการป้องกัน<br>และแก้ไขผลกระทบสิ่งแวดล้อม | ปัญหาอุปสรรค<br>ข้อเสนอแนะ/<br>แนวทางแก้ไข | ภาพถ่าย/เอกสารประกอบ<br>ผลการปฏิบัติตามมาตรการ |
|---|---|---|---|---|
| 12. คุณภาพ<br>(ต่อ) | 3. คัดเลือกพันธุ์ไม้พื้นเมืองและพันธุ์ไม้ดัดแปลงที่<br>เสนอแนะในเอกสารพรรณไม้ที่มีศักยภาพลดมลพิษ<br>ในพื้นที่จังหวัดระยองและพื้นที่ใกล้เคียง ฌบับ<br>ประชาชน จัดทำโดยสำนักงานนโยบายและแผน<br>ทรัพยากรธรรมชาติและสิ่งแวดล้อม (สผ.) พ.ศ.2555<br>มาปลูกบริเวณพื้นที่สีเขียวของโครงการ เช่น กระจิน<br>ณรงค์ กระจินเทพา แคแสด ช่อ ยางนา เสลา ตะแบก<br>สะเดา เป็นต้น | - โครงการดำเนินการปลูกต้นไม้ เช่น ต้นอโศกอินเดีย<br>และต้นโมก เป็นต้น เพื่อใช้เป็นแนวป้องกัน<br>(Protection Strip) โดยมีการดูแล และปรับภูมิทัศน์<br>ต่างๆ ให้อยู่ในสภาพดีอย่างต่อเนื่อง | - ไม่พบปัญหาใน<br>การดำเนินงาน | - รูปที่ 3-47 พื้นที่สีเขียว |

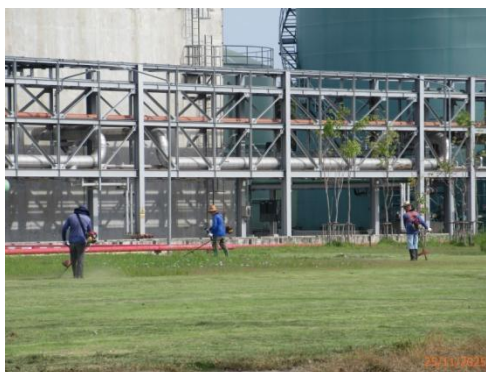
รูปที่ 3-48 เจ้าหน้าที่ดูแลพื้นที่สีเขียว

| องค์ประกอบ<br>สิ่งแวดล้อม | มาตรการป้องกันและแก้ไขผลกระทบสิ่งแวดล้อม | ผลการปฏิบัติตามมาตรการป้องกัน<br>และแก้ไขผลกระทบสิ่งแวดล้อม | ปัญหาอุปสรรค<br>ข้อเสนอแนะ/<br>แนวทางแก้ไข | ภาพถ่าย/เอกสารประกอบ<br>ผลการปฏิบัติตามมาตรการ |
|---|---|---|---|---|
| | 4. ดูแลและบำรุงรักษาดิน ไม้ที่ปลูกในพื้นที่สีเขียวให้<br>เจริญเติบโตอยู่เป็นประจำ และในกรณีที่ต้นไม้ตาย<br>หรือได้รับความเสียหาย โครงการจะทำการปลูก<br>ซ่อมแซมให้แล้วเสร็จภายใน 2 สัปดาห์ | - โครงการจัดให้มีการดูแลบำรุงรักษาดิน ไม้ให้<br>เจริญเติบโตอยู่ในสภาพดีอยู่เป็นประจำ และมีการปลูก<br>ซ่อมแซมให้แล้วเสร็จภายใน 2 สัปดาห์ ในกรณีที่ต้นไม้<br>ตายหรือได้รับความเสียหาย | - ไม่พบปัญหาใน<br>การดำเนินงาน | - รูปที่ 3-47 พื้นที่สีเขียว<br>- รูปที่ 3-48 เจ้าหน้าที่ดูแลพื้นที่<br>สีเขียว |
