# บทที่ 2

### การปฏิบัติตามมาตรการป้องกันและแก้ไขผลกระทบสิ่งแวดล้อม

ตารางที่ 2.1-1 ผลการปฏิบัติตามมาตรการป้องกันและแก้ไขผลกระทบสิ่งแวดล้อม (ระยะก่อสร้าง) โครงการอ่างเก็บน้ำบ้านป่าละอูอันเนื่องมาจากพระราชดำริ จังหวัดประจวบคีรีขันธ์

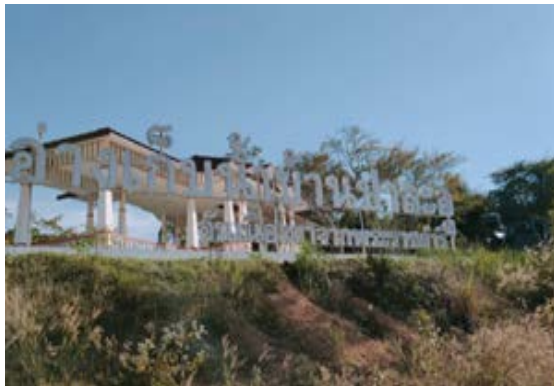
| มาตรการป้องกันและแก้ไขผลกระทบสิ่งแวดล้อม | ผลการปฏิบัติตามมาตรการ | ปัญหา และแนวทางแก้ไข |
|---|---|---|
| <p>1) ทรัพยากรสิ่งแวดล้อมทางกายภาพ</p> <p>1.1 สภาพภูมิประเทศ</p> <p>1) การดำเนินกิจกรรมการก่อสร้างทั้งหมด จะต้องดำเนินการในพื้นที่ก่อสร้างของโครงการเท่านั้น</p> <p>2) ปรับปรุงสภาพภูมิทัศน์ โดยเฉพาะบริเวณพื้นที่ห้วยงานเพื่อให้เป็นสถานที่พักผ่อนหย่อนใจ</p> | <p>1) กิจกรรมการก่อสร้างอ่างเก็บน้ำบ้านป่าละอู มีกิจกรรมที่จะต้องดำเนินการในช่วงก่อสร้าง เช่น การปรับพื้นที่ การก่อสร้างทำนบกั้นดินปิดช่องเขาต่ำ ทำนบกั้นหลัก อาคารระบายน้ำล้น พื้นที่ประมาณ 520 ไร่ ซึ่งดำเนินการในพื้นที่ก่อสร้างโครงการเท่านั้น</p> <p>2) ดำเนินการก่อสร้างศาลาจุดชมวิวและปลูกต้นไม้บริเวณโดยรอบแล้ว ในปี พ.ศ. 2563 บริเวณทำนบกั้นดินปิดช่องเขาต่ำหากบริเวณเขื่อนหลักแล้วเสร็จก็จะดำเนินการปรับภูมิทัศน์ต่อไป</p> <p>ภาพที่ 2-1 การปรับปรุงภูมิทัศน์บริเวณพื้นที่ห้วยงาน</p> | |

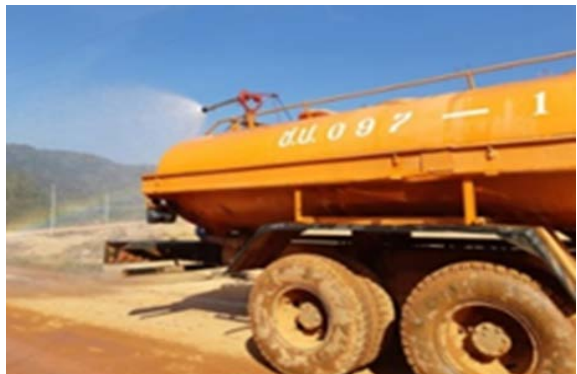
| มาตรการป้องกันและแก้ไขผลกระทบสิ่งแวดล้อม | ผลการปฏิบัติตามมาตรการ | ปัญหา และแนวทางแก้ไข |
|---|---|---|
| <p>30 กิโลเมตร/ชั่วโมง ขณะวิ่งผ่านถนนของโครงการที่ยังไม่ได้ก่อสร้างผิวทางถาวร และพื้นที่ชุมชน</p> <p>4) ต้องปิดคลุมรถบรรทุกที่ใช้ขนส่งการก่อสร้าง (ดินหินและทราย) เพื่อป้องกันการตกหล่นและการฟุ้งกระจายของฝุ่นละออง</p> | <p><b>ภาพที่ 2-2</b> การฉีดพรมน้ำเพื่อป้องกันการฟุ้งกระจายของฝุ่นละออง</p> <p>3) กำชับพนักงานขนส่งและควบคุมความเร็วของรถบรรทุกวัสดุอุปกรณ์ก่อสร้าง ไม่เกิน 30 กิโลเมตร/ชั่วโมง ในบริเวณเขตก่อสร้าง</p> | |

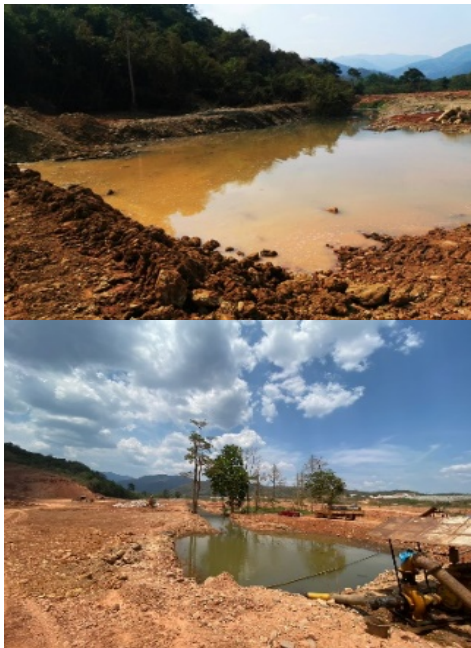
| มาตรการป้องกันและแก้ไขผลกระทบสิ่งแวดล้อม | ผลการปฏิบัติตามมาตรการ | ปัญหา และแนวทางแก้ไข |
|---|---|---|
| | <p>ภาพที่ 2-3 การปิดกั้นลำน้ำ และการผันน้ำออกจากพื้นที่ก่อสร้าง</p> <p>2) ดำเนินการเบี่ยงลำน้ำธรรมชาติจากอ่างเก็บน้ำเดิม (อ่างเก็บน้ำห้วยป่าเลา) เนื่องจากการก่อสร้างทำนบดินหลักจำเป็นต้องดำเนินการปิดช่องลำน้ำเดิม โดยได้ดำเนินการสร้างคันดินเส้นทางเบี่ยงลำน้ำออกจากพื้นที่ก่อสร้างผ่านท่อลอดตักตะกอนก่อนระบายผ่านอาคารระบายลงลำน้ำเดิม (River Outlet)</p> | |

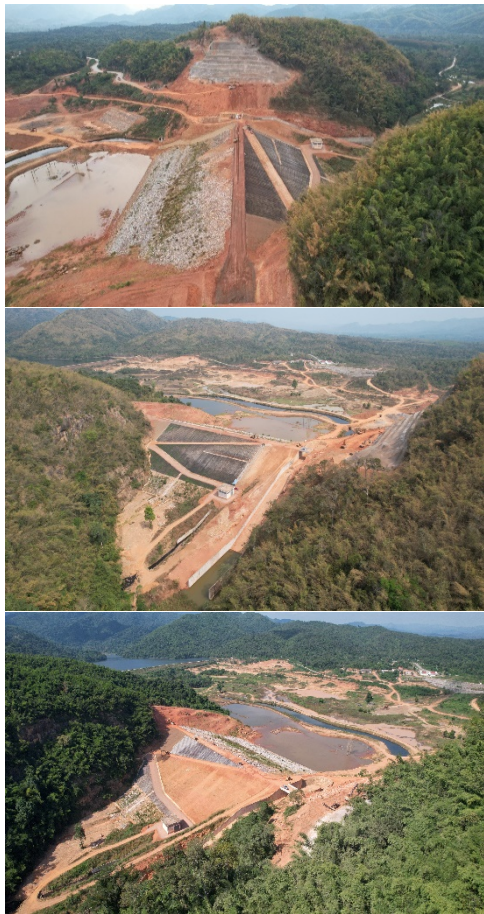
| มาตรการป้องกันและแก้ไขผลกระทบสิ่งแวดล้อม | ผลการปฏิบัติตามมาตรการ | ปัญหา และแนวทางแก้ไข |
|---|---|---|
| | <p>ภาพที่ 2-4 การเบี่ยงลำนํ้าธรรมชาติจากอ่างเก็บน้ำเดิม (อ่างเก็บน้ำห้วยป่าเลา) ออกจากพื้นที่ก่อสร้างตักตะกอนก่อนระบายผ่านอาคารระบายลงลำนํ้าเดิม (River Outlet)</p> | |

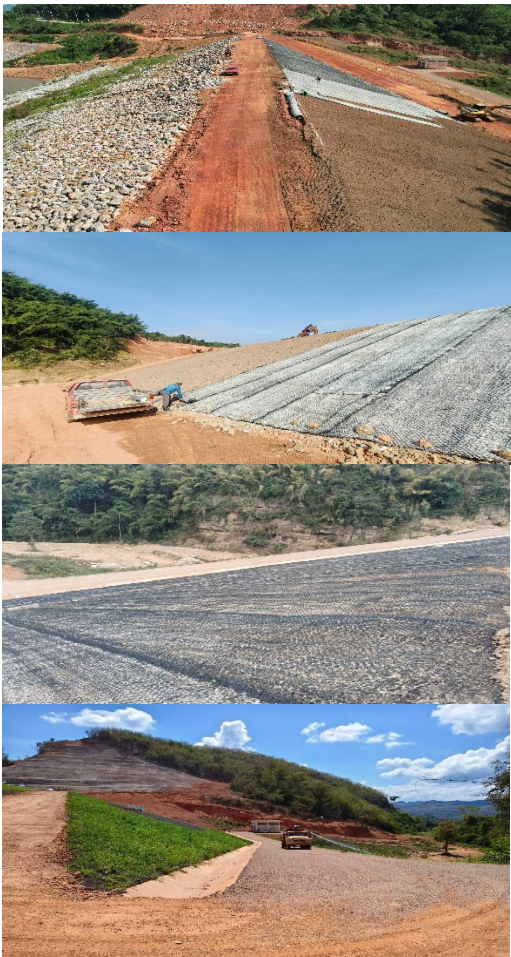
| มาตรการป้องกันและแก้ไขผลกระทบสิ่งแวดล้อม | ผลการปฏิบัติตามมาตรการ | ปัญหา และแนวทางแก้ไข |
|---|---|---|
| | <p>ภาพที่ 2-7 การป้องกันการชะล้างพังทลายของดิน โดยการใช้การปลูกพืชคลุมดินประเภทหญ้าบริเวณทำนบกั้นดิน</p> | |

| มาตรการป้องกันและแก้ไขผลกระทบสิ่งแวดล้อม | ผลการปฏิบัติตามมาตรการ | ปัญหา และแนวทางแก้ไข |
|---|---|---|
| <b>1.6 ดินและคุณสมบัติของดิน</b><br>1) กิจกรรมการก่อสร้างห้วยงาน ทำนบดินปิดช่องเขาต่ำและอาคารประกอบ เช่น งานถางป่า ขุดลอกหน้าดินและงานขุดดิน จะต้องเร่งดำเนินการให้แล้วเสร็จในช่วงหน้าแล้ง ทั้งนี้เพื่อป้องกันการชะล้างพังทลายของดินและพัดพาสิ่งสกปรก<br>2) บริเวณที่มีโอกาสเกิดการชะล้างพังทลายของดินหรือบริเวณกองมูลดินที่เกิดจากการชะล้างควรดำเนินการจัดให้มีคันดินรางระบายน้ำและบ่อดักตะกอนรวบรวมน้ำลงสู่บ่อดักตะกอนก่อนระบายลงสู่แหล่งน้ำสาธารณะ<br>3) บริเวณขอบอ่างเก็บน้ำควรอนุรักษ์พืชคลุมดินและควรปลูกหญ้าแฝกในพื้นที่ลาดชันที่ง่ายต่อการชะล้างพังทลายเพื่อป้องกันการชะล้างพังทลายของดิน<br>4) ภายหลังการก่อสร้างเสร็จแล้ว บริเวณพื้นที่ก่อสร้างที่มีการเปิดหน้าดินต้องปรับแต่งพื้นที่และจัดให้เรียบร้อย พร้อมปลูกพืชคลุมดินประเภทหญ้า หรือไม้ประดับต่างๆ | 1) กิจกรรมการก่อสร้างที่เกี่ยวข้องกับการขุดหน้าดินและงานขุดดิน ดำเนินการในช่วงฤดูแล้งเท่านั้น<br>2) ภายหลังการก่อสร้างแล้วเสร็จกรมชลประทานมีแผนปรับภูมิทัศน์พื้นที่พร้อมปลูกพืชคลุมดินประเภทหญ้า หรือไม้ประดับต่างๆ บริเวณขอบอ่างเก็บน้ำทำนบดินช่องเขาต่ำและทำนบดินเขื่อนหลัก เพื่อป้องกันการชะล้างพังทลายของดิน โดยใช้วัสดุป้องกันน้ำกัดเซาะและอนุรักษ์ธรรมชาติ TYPE D (ภาพที่ 2-7) | |

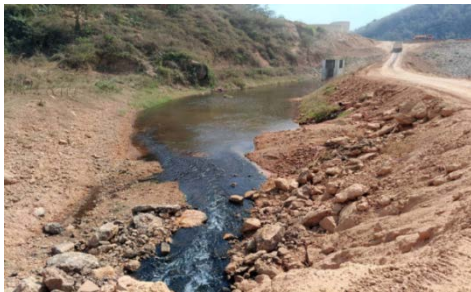
| มาตรการป้องกันและแก้ไขผลกระทบสิ่งแวดล้อม | ผลการปฏิบัติตามมาตรการ | ปัญหา และแนวทางแก้ไข |
|---|---|---|
| <p>4) ในระหว่างการก่อสร้างจะต้องมีการก่อสร้างทางผันน้ำออกจากพื้นที่หรือบ่อก่อสร้าง พร้อมทั้งสร้างบ่อดักตะกอนในพื้นที่ที่เหมาะสมเพื่อป้องกันมิให้ตะกอนแพร่กระจายลงสู่แหล่งน้ำโดยตรงและลดผลกระทบจากความขุ่นของน้ำที่ส่งผลกระทบต่อสิ่งมีชีวิตในน้ำ</p> | <p>ภาพที่ 2-10 การผันน้ำออกจากพื้นที่ก่อสร้างลงลำน้ำเดิมผ่านอาคารระบายน้ำลงลำน้ำเดิม (river outlet)</p> | |

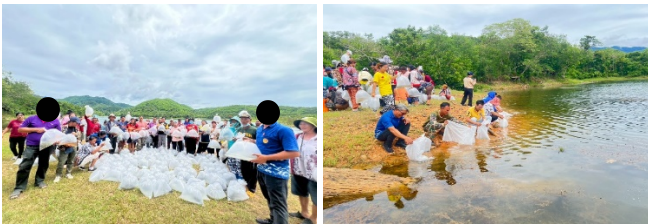
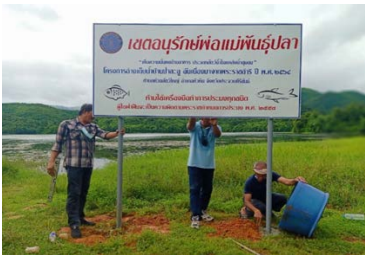
| มาตรการป้องกันและแก้ไขผลกระทบสิ่งแวดล้อม | ผลการปฏิบัติตามมาตรการ | ปัญหา และแนวทางแก้ไข |
|---|---|---|
| <p>7) จัดเตรียมถังขยะขนาดต่างๆ ให้เพียงพอ โดยจัดไว้กระจายตามจุดต่างๆ ทั่วบริเวณพื้นที่ก่อสร้างและที่พักคนงานก่อสร้างทั้งนี้ถังขยะต้องมีฝาปิด</p> <p>8) ห้ามทิ้งขยะลงสู่แหล่งน้ำสาธารณะ โดยประสานงานกับ อบต. ห้วยสัตว์ใหญ่ เพื่อนำไปกำจัด</p> <p>9) บำรุงรักษาเครื่องจักรกลต่างๆ อยู่เสมอ พร้อมมีวัสดุดูดซับรองรับเพื่อป้องกันการรั่วไหลของน้ำมันลงสู่แหล่งน้ำธรรมชาติ</p> | <div data-bbox="1014 304 1659 528"> </div> <p data-bbox="987 544 1686 584">ภาพที่ 2-11 กิจกรรมการเพิ่มผลผลิตสัตว์น้ำในพื้นที่อ่างเก็บน้ำ (ห้วยป่าเลา)</p> <div data-bbox="1155 600 1518 855"> </div> <p data-bbox="1077 871 1597 951">ภาพที่ 2-12 การติดตั้งประกาศเขตอนุรักษ์พ่อแม่พันธุ์ปลา บริเวณอ่างเก็บน้ำเดิม (ห้วยป่าเลา) เมื่อปี 2564</p> <p data-bbox="983 967 1695 1382">2) กิจกรรมการก่อสร้างดำเนินการในช่วงฤดูแล้งและผันน้ำออกจากพื้นที่ก่อสร้างเพื่อป้องกันการชะล้างลงสู่แหล่งน้ำ</p> <p data-bbox="983 1062 1695 1142">3) มีห้องน้ำ-ห้องส้วม และระบบบำบัดน้ำเสีย (บ่อเกรอะ-บ่อซึม) บริเวณบ้านพักคนงาน อาคารสำนักงาน ซึ่งอยู่ห่างจากแหล่งน้ำธรรมชาติ เกิน 200 เมตร</p> <p data-bbox="983 1158 1695 1222">4) มีการประสานงานกับ อบต. ห้วยสัตว์ใหญ่ เพื่อขยະในพื้นที่โครงการนำไปกำจัดอยู่สม่ำเสมอ</p> <p data-bbox="983 1238 1695 1270">5) ได้กำชับและห้ามมิให้คนงานทิ้งขยะลงสู่แหล่งน้ำสาธารณะ</p> <p data-bbox="983 1286 1695 1382">6) ดำเนินการบำรุงรักษาเครื่องจักรกลต่างๆ อย่างสม่ำเสมอ และเติมน้ำมันในบริเวณอาคารจอดรถ เพื่อป้องกันการรั่วไหลของน้ำมันลงสู่แหล่งน้ำธรรมชาติ</p> | |

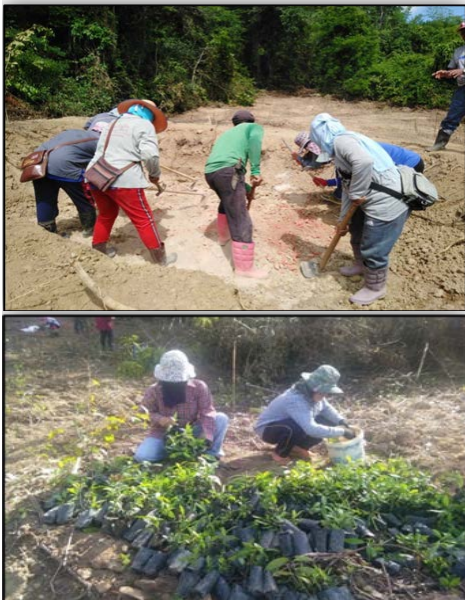
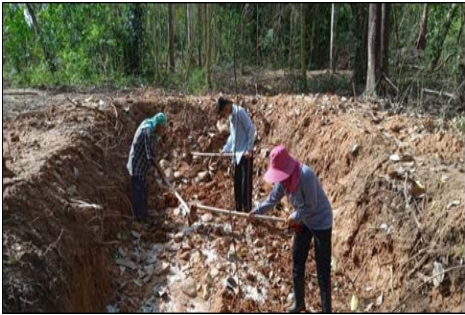
| มาตรการป้องกันและแก้ไขผลกระทบสิ่งแวดล้อม | ผลการปฏิบัติตามมาตรการ | ปัญหา และแนวทางแก้ไข |
|---|---|---|
| | <p data-bbox="1021 930 1655 1007">ภาพที่ 2-17 สร้างแหล่งอาหาร (โป่งเทียม) กับปลูกพืชอาหารสัตว์ให้กับสัตว์ป่า เมื่อปี 2563</p> <p data-bbox="1003 1345 1673 1380">ภาพที่ 2-18 สร้างแหล่งอาหาร (โป่งเทียม) ให้กับสัตว์ป่า เมื่อปี 2564</p> | |

| มาตรการป้องกันและแก้ไขผลกระทบสิ่งแวดล้อม | ผลการปฏิบัติตามมาตรการ | ปัญหา และแนวทางแก้ไข |
|---|---|---|
| <p><b>2.3 ทรัพยากรสัตว์ป่า</b></p> <p>1) การตัดฟันต้นไม้หรือแผ้วถางไร่และไม้เล็ก/ไม้พุ่มต้องดำเนินการเฉพาะในพื้นที่ก่อสร้างของโครงการเท่านั้น</p> <p>2) วางแผนการตัดฟันต้นไม้หรือแผ้วถางไร่และไม้เล็ก/ไม้พุ่มที่อำนวยความสะดวกต่อการอพยพและเคลื่อนย้ายของสัตว์ป่าออกจากพื้นที่ก่อสร้างให้มากที่สุด</p> <p>3) ระหว่างการตัดฟันต้นไม้หรือแผ้วถางไร่และไม้เล็ก/ ไม้พุ่มหากพบสัตว์ป่าต้องให้ออกสัตว์ป่าได้หลบเลียงออกไปได้อย่างปลอดภัยหรือด้วยการช่วยเหลือและนำไปปล่อยในพื้นที่ไม่เกี่ยวข้องกับการก่อสร้าง หรือประสานงานกับเจ้าหน้าที่หน่วยพิทักษ์อุทยานฯ ที่ กจ.3 (ห้วยป่าเลา) อุทยานแห่งชาติแก่งกระจาน ให้นำไปปล่อย นอกเหนือจากนั้นต้องควบคุมมิให้มีการลักลอบล่าสัตว์ป่าอย่างเข้มงวด</p> <p>4) ต้องควบคุมคนงานและเจ้าหน้าที่ของโครงการไม่ให้ล่าหรือกระทำอันตรายต่อสัตว์ป่า</p> | <p>1) การตัดฟันต้นไม้หรือแผ้วถางไร่และไม้เล็ก/ไม้พุ่มดำเนินการระยะเตรียมการก่อสร้าง และดำเนินการเฉพาะในพื้นที่ก่อสร้างของโครงการเท่านั้น</p> <p>2) มีการควบคุมคนงานและเจ้าหน้าที่ของโครงการไม่ให้ล่าหรือกระทำอันตรายต่อสัตว์ป่าหากพบสัตว์ป่าต้องประสานงานกับเจ้าหน้าที่กรมอุทยานแห่งชาติ สัตว์ป่า และพันธุ์พืช ทราบทันที</p> <p>3) กรมชลประทานมีแผนการติดตามตรวจสอบผลกระทบด้านทรัพยากรสัตว์ป่าซึ่งดำเนินการโดยอุทยานแห่งชาติแก่งกระจาน ตลอดระยะเวลาก่อสร้าง โดยดำเนินการติดตั้งกล้องดักถ่ายสัตว์ป่า (Camera Trap) เพื่อติดตามตรวจสอบทรัพยากรสัตว์ป่าในเขตพื้นที่โครงการและบริเวณใกล้เคียง</p> <p>4) กรมชลประทานได้สนับสนุนงบประมาณเพื่อลดผลกระทบจากการก่อสร้างโครงการฯ โดยดำเนินการเพิ่มแหล่งน้ำและอาหารให้กับสัตว์ป่า และป้องกันการบุกรุกในพื้นที่โครงการ ภายใต้แผนปฏิบัติการลดผลกระทบด้านสัตว์ป่า ตั้งแต่ปี 2563 ถึงปี 2566 (ภาพที่ 2-17 ถึงภาพที่ 2-22) โดยอุทยานแห่งชาติแก่งกระจานเป็นผู้ดำเนินการ ผลลัพธ์ที่ได้จากการสร้างเพิ่มแหล่งน้ำและอาหาร พบว่า แหล่งน้ำและอาหารพบร่องรอยการกินอาหารของสัตว์ป่า (ภาพที่ 2-23)</p> | |

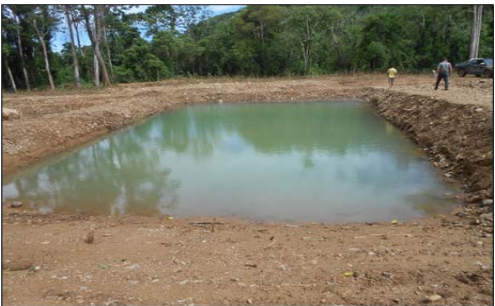
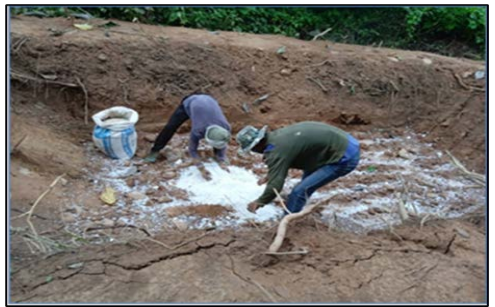
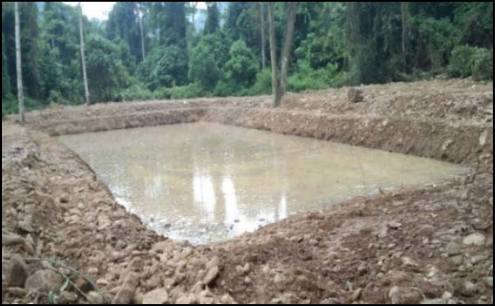
| มาตรการป้องกันและแก้ไขผลกระทบสิ่งแวดล้อม | ผลการปฏิบัติตามมาตรการ | ปัญหา และแนวทางแก้ไข |
|---|---|---|
| | <p>ภาพที่ 2-19 สร้างแหล่งน้ำให้กับสัตว์ป่า เมื่อปี 2564</p> <p>ภาพที่ 2-20 สร้างแหล่งอาหาร (โป่งเทียม) ให้กับสัตว์ป่าเมื่อปี 2565</p> <p>ภาพที่ 2-21 สร้างแหล่งน้ำให้กับสัตว์ป่า เมื่อปี 2565</p> | |

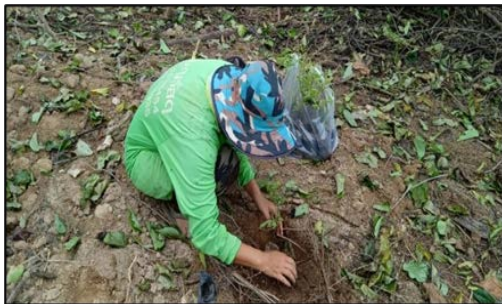
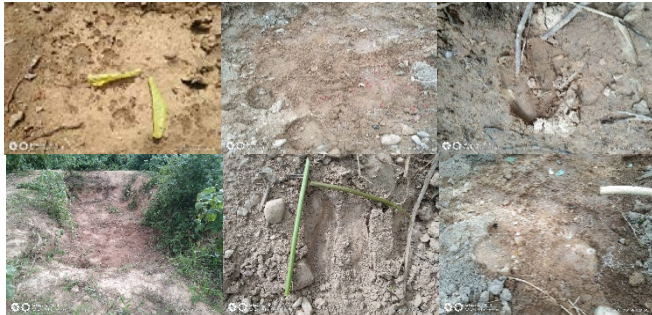
| มาตรการป้องกันและแก้ไขผลกระทบสิ่งแวดล้อม | ผลการปฏิบัติตามมาตรการ | ปัญหา และแนวทางแก้ไข |
|---|---|---|
| | <p>ภาพที่ 2-22 สร้างแหล่งอาหาร (ปลูกพืชอาหาร) ให้กับสัตว์ป่า เมื่อปี 2566</p> <p>ภาพที่ 2-23 ร่องรอยการกินอาหารของสัตว์ป่า</p> | |

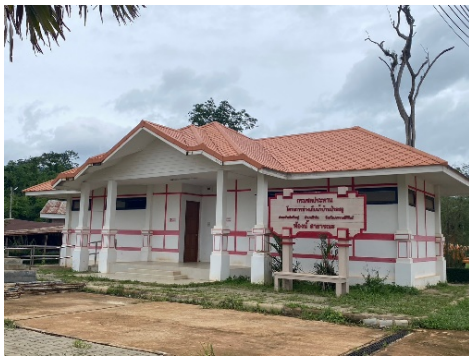
| มาตรการป้องกันและแก้ไขผลกระทบสิ่งแวดล้อม | ผลการปฏิบัติตามมาตรการ | ปัญหา และแนวทางแก้ไข |
|---|---|---|
| <b>3.13 การจัดการน้ำเสียและสิ่งปฏิกูล</b><br>จัดให้มีระบบรวบรวมน้ำทิ้งและระบบบำบัดน้ำเสีย รับน้ำใช้ของห้องน้ำ-ห้องส้วม หรือน้ำทิ้งอื่นใดบริเวณบ้านพักคนงานก่อสร้างของโครงการไม่ให้ระบายลงสู่แหล่งน้ำธรรมชาติโดยตรงตำแหน่งห้องน้ำห้องส้วมจะต้องอยู่ห่างจากแหล่งน้ำธรรมชาติอย่างน้อย 200 เมตร | มีห้องน้ำ-ห้องส้วม พร้อมระบบรวบรวมน้ำทิ้งและระบบบำบัดน้ำเสีย (บ่อเกรอะ-บ่อซึม) บริเวณอาคารสำนักงานโครงการฯ<br> | |

ภาพที่ 2-26 ห้องน้ำ-ห้องส้วมในพื้นที่บริเวณโครงการอ่างเก็บน้ำบ้านป่าละอูอันเนื่องมาจากพระราชดำริ จังหวัดประจวบคีรีขันธ์

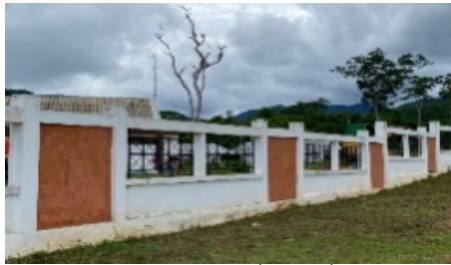
| มาตรการป้องกันและแก้ไขผลกระทบสิ่งแวดล้อม | ผลการปฏิบัติตามมาตรการ | ปัญหา และแนวทางแก้ไข |
|---|---|---|
| <p>การลักขโมยการทะเลาะวิวาทและลดปัญหาความขัดแย้งระหว่างคนงานต่างถิ่นกับประชาชนในท้องถิ่นและต้องมีมาตรการลงโทษอย่างเข้มงวด ในกรณีที่เกิดการฝ่าฝืน</p> <p>8) หากได้รับการร้องเรียนถึงผลกระทบจากการก่อสร้างโครงการจะต้องตรวจสอบ และเร่งแก้ไขโดยเร็ว</p> | <p>3) มีการจ้างแรงงานกับคนงานในพื้นที่ เพื่อสร้างความเข้าใจในพื้นที่และลดความขัดแย้ง หากมีการร้องเรียนถึงผลกระทบจากการก่อสร้างโครงการจะตรวจสอบและเร่งแก้ไขทันที</p> <p>4) ดำเนินการติดตั้งแนวรั้วสูง 2.5 เมตร โดยรอบพื้นที่เก็บกองวัสดุก่อสร้างและบ้านพักคนงานก่อสร้างของโครงการ (ภาพที่ 2-28)</p> <p>ภาพที่ 2-28 การก่อสร้างรั้วรอบพื้นที่โครงการ</p> | |
